ANEXOS

Mapa de ubicación del sitio S0242

<p>PERÚ Ministerio del Ambiente</p>	<p>Organismo de Evaluación y Fiscalización Ambiental</p>
<p>EVALUACIÓN AMBIENTAL PARA LA IDENTIFICACIÓN DEL SITIO IMPACTADO</p>	
<p>MAPA DE UBICACIÓN DEL SITIO IMPACTADO CON CÓDIGO S0242</p>	
<p>0 1000 2000 4000 6000 Metros</p>	
<p>Escala : 1/100000 Datum Horizontal WGS84 Proyección Transversal de Mercator Sistema de Coordenadas - UTM - Zona 18 Sur</p>	
Elaborado:	Fecha:
CSIG OEFA	Octubre 2024
<p>Fuente: Cartas Nacionales, escala 1:100 000 - IGN, INEI, ESRI, Subdirección de Sitios Impactados de la Dirección de Evaluación Ambiental - OEFA</p>

a.	Tipo de evaluación	Evaluación por normativa especial (Ley N°30321)
b.	Distrito	Trompeteros
c.	Provincia	Loreto
d.	Departamento	Loreto
e.	Ámbito de estudio	El sitio S0242 se encuentra ubicado sobre el derecho de vía del oleoducto que conecta a los pozos DORI-01X, DORI-02CD, DORI-03D y DORI-04D, con la Batería Dorissa; asimismo, se ubica aproximadamente a 9,6 km (en línea recta) de la comunidad nativa de Nueva Jerusalén, en el Lote 192 (Ex-Lote 1AB), distrito de Trompeteros, provincia y departamento de Loreto.

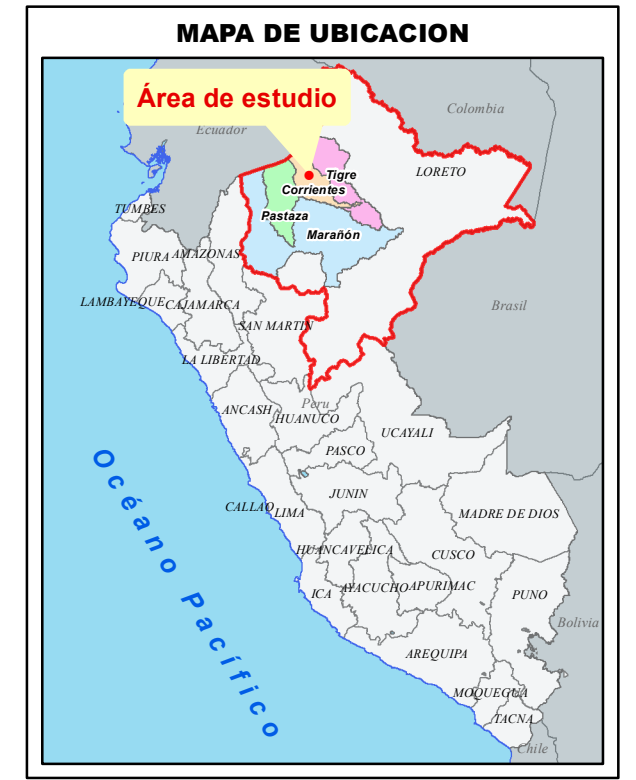
Mapa de puntos de muestreo y muestras que exceden los
ECA para Suelo en el sitio S0242

PERÚ Ministerio del Ambiente	Organismo de Evaluación y Fiscalización Ambiental
	Departamento Loreto - Provincia Loreto - Distrito Trompeteros	
EVALUACIÓN AMBIENTAL PARA LA IDENTIFICACIÓN DEL SITIO IMPACTADO		
MAPA DE PUNTOS Y MUESTRAS QUE EXCEDEN EL ECA SUELO EN EL SITIO CON CÓDIGO S0242		
Escala : 1/500 Datum Horizontal WGS84 Proyección Transversal de Mercator Sistema de Coordenadas - UTM - Zona 18 Sur		
Elaborado:	CSIG OEFA	Fecha:
		Octubre 2024
Fuente:		
Cartas Nacionales, escala 1:100 000 - IGN; Centros Poblados - INEI, Subdirección de Sitios Impactados de la Dirección de Evaluación Ambiental - OEFA

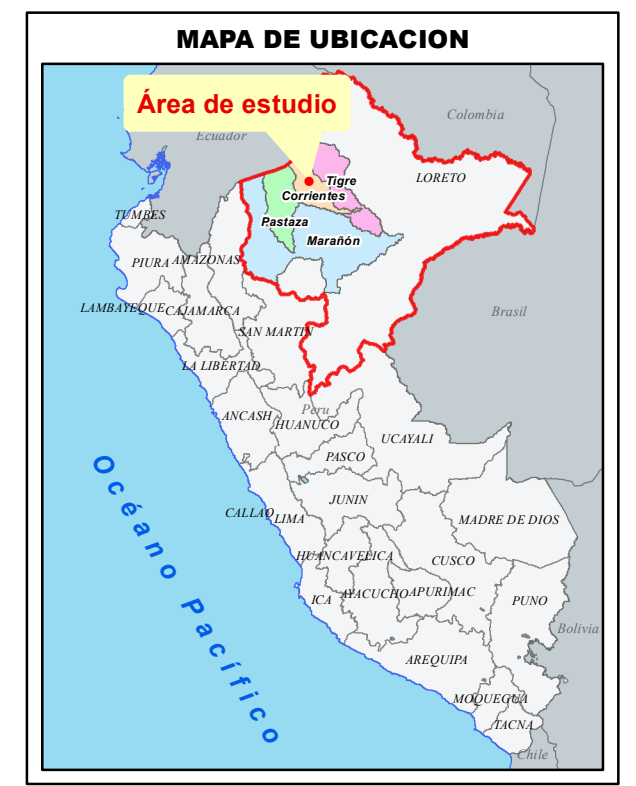
Mapa de puntos y muestras de agua superficial en el sitio
S0242

PERÚ Ministerio del Ambiente	Organismo de Evaluación y Fiscalización Ambiental
	Departamento Loreto - Provincia Loreto - Distrito Trompeteros	
EVALUACIÓN AMBIENTAL PARA LA IDENTIFICACIÓN DEL SITIO IMPACTADO		
MAPA DE PUNTOS Y MUESTRAS DE AGUA SUPERFICIAL EN EL SITIO CON CÓDIGO S0242		
Escala : 1/500 Datum Horizontal WGS84 Proyección Transversal de Mercator Sistema de Coordenadas - UTM - Zona 18 Sur		
Elaborado:	CSIG OEFA	Fecha: Octubre 2024
Fuente:	Cartas Nacionales, escala 1:100 000 - IGN; Centros Poblados - INEI, Subdirección de Sitios Impactados de la Dirección de Evaluación Ambiental - OEFA

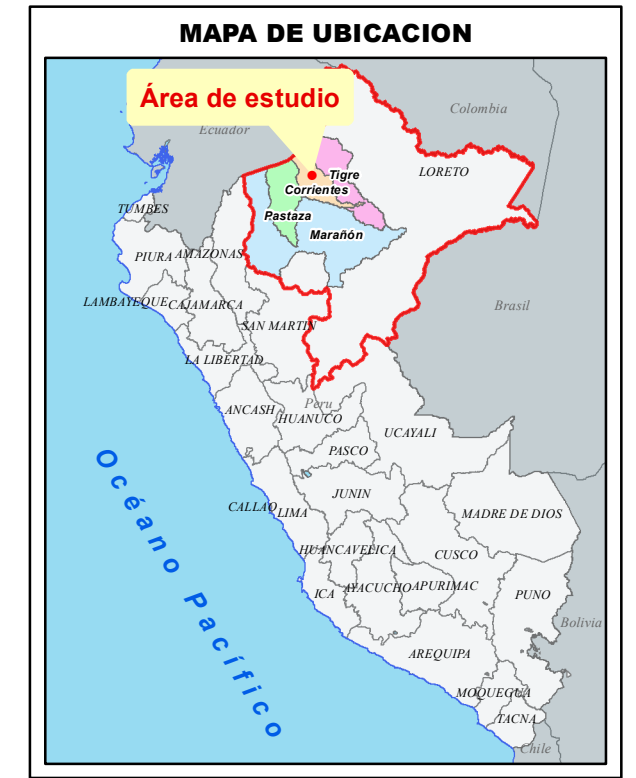
Mapa de puntos de muestreo que exceden las normas
referenciales para sedimento en el sitio S0242

PERÚ Ministerio del Ambiente	Organismo de Evaluación y Fiscalización Ambiental
	Departamento Loreto - Provincia Loreto - Distrito Trompeteros	
EVALUACIÓN AMBIENTAL PARA LA IDENTIFICACIÓN DEL SITIO IMPACTADO		
MAPA DE PUNTOS DE MUESTREO QUE EXCEDEN LA NORMA REFERENCIAL EN SEDIMENTO EN EL SITIO CON CÓDIGO S0242		
0 5 10 20 30 40 Metros.		
Escala : 1/500 Datum Horizontal WGS84 Proyección Transversal de Mercator Sistema de Coordenadas - UTM - Zona 18 Sur		
Elaborado:	CSIG OEFA	Fecha: Octubre 2024
Fuente:	Cartas Nacionales, escala 1:100 000 - IGN; Centros Poblados - INEI, Subdirección de Sitios Impactados de la Dirección de Evaluación Ambiental - OEFA

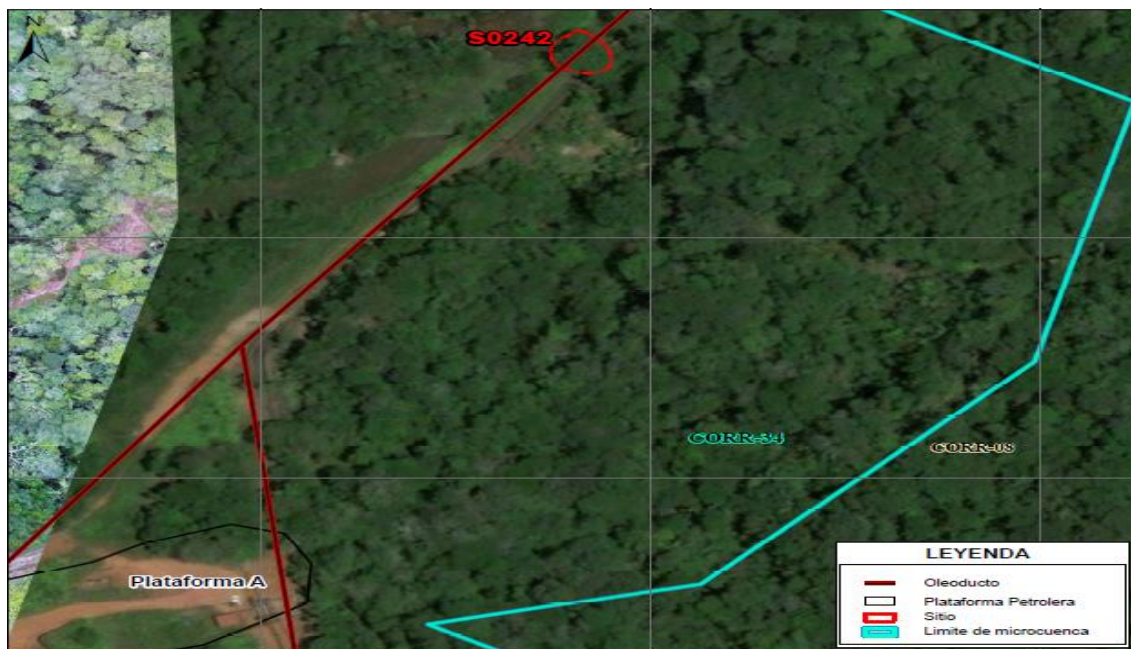
Figura 5.21. Ubicación del sitio S0242

El sitio S0242 se encuentra ubicado aproximadamente a 9,6 km (en línea recta) de la comunidad nativa de Nueva Jerusalén, sobre el derecho de vía del oleoducto que conecta la plataforma A, que contiene a los pozos DORI-01X, DORI-02CD, DORI-03D y DORI-04D, con la Batería Dorissa, su ubicación se presenta en la Figura 5.21 y Anexo B.2.

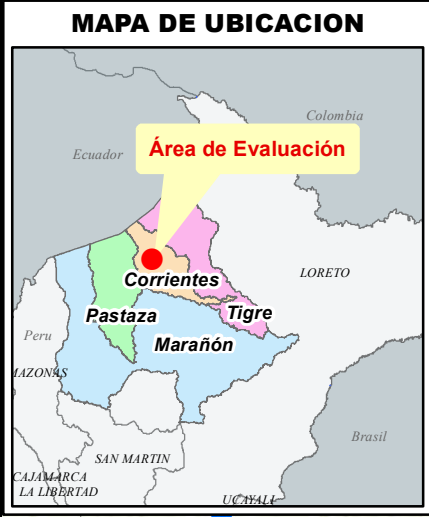
Mapa de ubicación de puntos de muestreo

Código	Coordenadas UTM	
	WGS 84 Zona 18 Sur	
	Este (m)	Norte (m)
S0242-AS-001	366469	9695873
S0242-AS-002	366485	9695859
S0242-AS-002-DUP	366485	9695859
S0242-AS-003	366497	9695846

PERÚ	Ministerio del Ambiente	Organismo de Evaluación y Fiscalización Ambiental
Departamento Loreto - Provincia Loreto - Distrito Trompeteros			
EVALUACIÓN AMBIENTAL PARA LA IDENTIFICACIÓN DEL SITIO IMPACTADO			
MAPA DE UBICACIÓN DE PUNTOS DE MUESTREO DE AGUA SUPERFICIAL EN EL SITIO CON CÓDIGO S0242			
Escala : 1 / 75000 Datum Horizontal WGS84 Proyección Transversa de Mercator Sistema de Coordenadas - UTM - Zona 18 Sur			
Elaborado:	CSIG OEFA		Fecha: Setiembre 2024
Fuente:	Cartas Nacionales, escala 1:100000 - IGN; Centros Poblados - INEI, Subdirección de Sitios Impactados de la Dirección de Evaluación Ambiental - OEFA

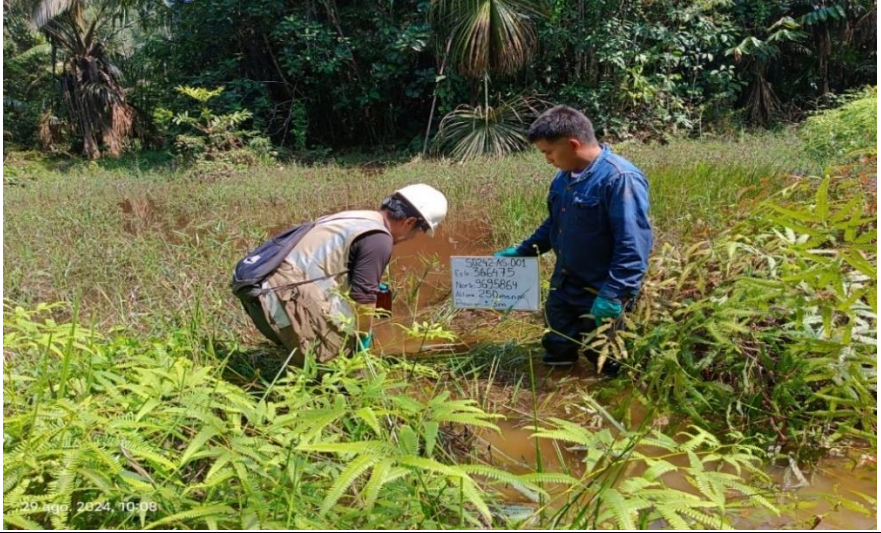
Distrito	Trompeteros	Provincia	Loreto	Departamento	Loreto
Fotografía N° 1 S0242-AS-001

Fecha: 29/08/2024					
Hora: 10:09					
Coordenadas UTM -WGS 84 – Zona 18M					
Este (m): 366469					
Norte (m): 9695873					
Altitud (m s. n. m.): 250					
Precisión: ± 3 m	<p>Descripción: Toma de muestra en el punto S0242-AS-001, se observa presencia de materia orgánica, presencia de poca cobertura herbácea, la profundidad del cuerpo de agua es de 0,90 metros y con 1 metro de ancho de quebrada. Así mismo las coordenadas fueron actualizadas (o validadas) en gabinete. Inicialmente E: 366475/N: 9695864, que figuran en el registro fotográfico, pero al momento de plotearlas en el mapa no guardaban relación con la distribución espacial de acuerdo con la información de campo, por lo que se han actualizado las coordenadas.</p>				
Distrito	Trompeteros	Provincia	Loreto	Departamento	Loreto
Fotografía N° 2 S0242-AS-002 / S0242-AS-002-DUP

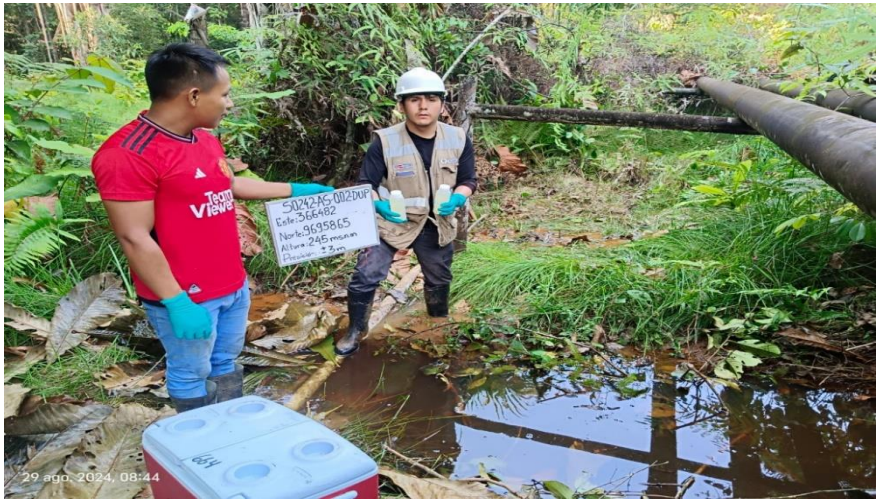
Fecha: 29/08/2024					
Hora: 08:44					
Coordenadas UTM -WGS 84 – Zona 18M					
Este (m): 366485					
Norte (m): 9695859					
Altitud (m s. n. m.): 245					
Precisión: ± 3 m	<p>Descripción: En el punto de muestreo S0242-AS-002, se realizó la toma de muestra, observándose la presencia de materia orgánica y una ligera cobertura herbácea. El agua se presentó ligeramente turbia, con iridiscencia en la superficie. La profundidad del cuerpo de agua en este punto fue de 0,70 metros y con 1,20 metros de ancho de quebrada. Además, se tomó una muestra duplicada, para el control de calidad con código S0242-AS-002-DUP. Así mismo, fueron actualizadas (o validadas) en gabinete. Inicialmente E: 366482/N: 9695865, que figuran en el registro fotográfico, pero al momento de plotearlas en el mapa no guardaban relación con la distribución espacial de acuerdo con la información de campo, por lo que se han actualizado las coordenadas.</p>

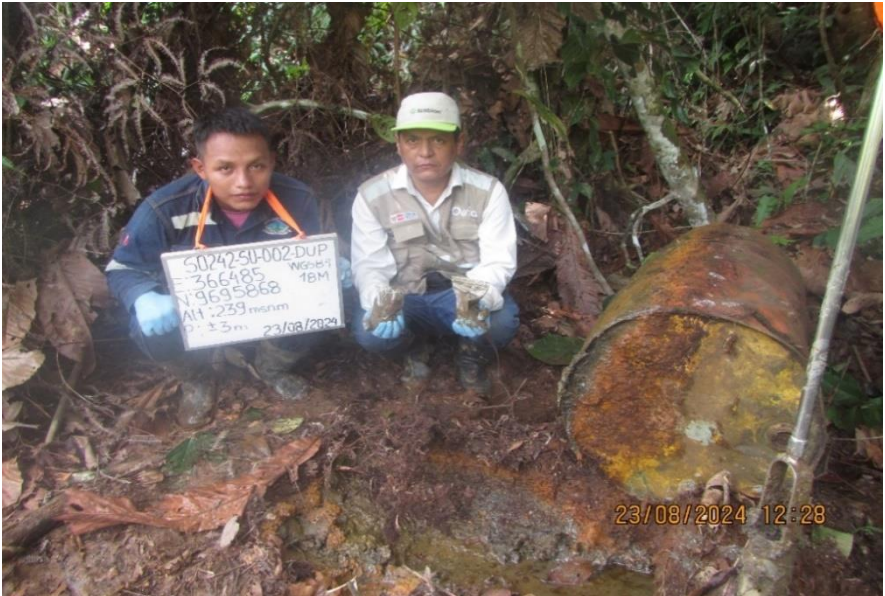
Fecha: 23/08/2024					
Hora: 12:28					
Coordenadas UTM -WGS 84 – Zona 18M					
Este (m): 366488					
Norte (m): 9695861					
Altitud (m s. n. m.): 239					
Precisión: ± 3 m	<p>Descripción: Vista panorámica de la toma de muestra con código S0242-SU-002-DUP. El suelo presentaba abundante hojarasca y materia orgánica en descomposición. Además, se advirtió la presencia de un cilindro de metal con signos de corrosión por intemperización con disposición final inadecuada. Así mismo, las coordenadas fueron actualizadas (o validadas) en gabinete. Inicialmente E: 366485/N: 9695868, que figuran en el registro fotográfico, pero al momento de plotearlas en el mapa no guardaban relación con la distribución espacial de acuerdo con la información de campo, por lo que se han actualizado las coordenadas.</p>				
Distrito	Trompeteros	Provincia	Loreto	Departamento	Loreto

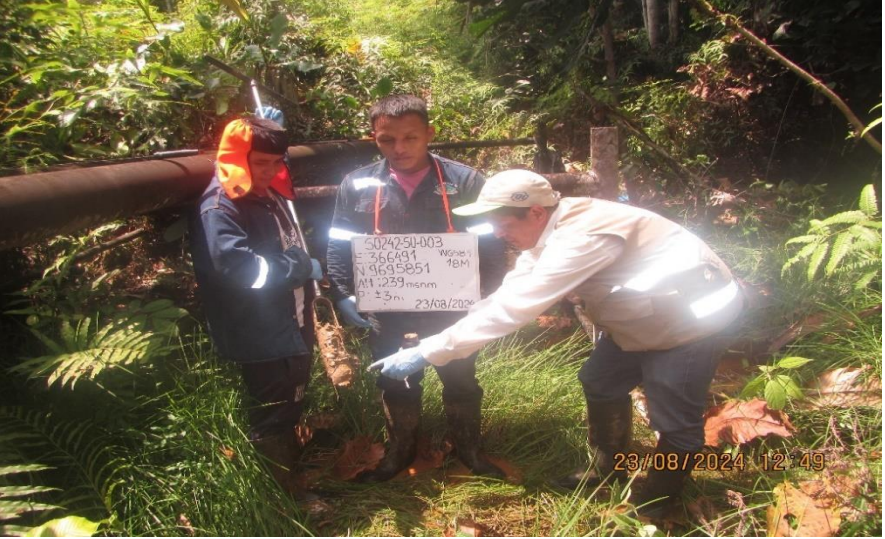
Fotografía N° 10 S0242-SU-003

Fecha: 23/08/2024					
Hora: 12:49					
Coordenadas UTM -WGS 84 – Zona 18M					
Este (m): 366485					
Norte (m): 9695858					
Altitud (m s. n. m.): 239					
Precisión: ± 3 m	<p>Descripción: Vista de la toma de muestra de suelo con código S0242-SU-003. El punto se encuentra al costado del ducto, está rodeado de vegetación herbácea y arbustiva. La quebrada atraviesa el sitio y sus aguas discurren de noroeste a sureste respectivamente. Así mismo, coordenadas fueron actualizadas (o validadas) en gabinete. Inicialmente E: 366491/N: 9695851, que figuran en el registro fotográfico, pero al momento de plotearlas en el mapa no guardaban relación con la distribución espacial de acuerdo con la información de campo, por lo que se han actualizado las coordenadas.</p>

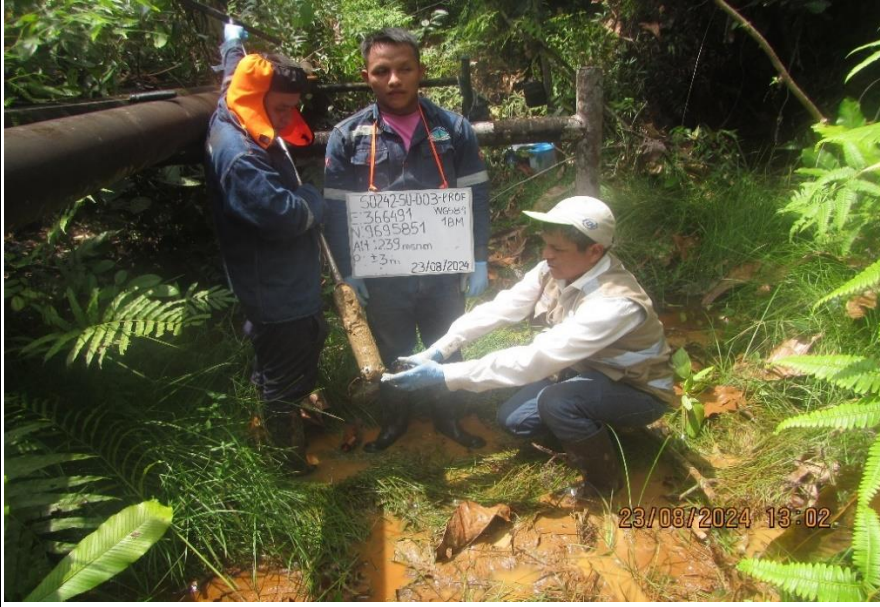
Fecha: 23/08/2024					
Hora: 13:02					
Coordenadas UTM -WGS 84 – Zona 18M					
Este (m): 366491					
Norte (m): 9695851					
Altitud (m s. n. m.): 239					
Precisión: ± 3 m					
Descripción:	Vista de la toma de muestra de suelo con código S0242-SU-003-PROF. El punto se encuentra al costado del ducto, está rodeado de vegetación herbácea y arbustiva. Asimismo, la quebrada atraviesa el sitio y sus aguas discurren de noroeste a sureste respectivamente.				
Distrito	Trompeteros	Provincia	Loreto	Departamento	Loreto
Fotografía N° 12 S0242-SU-004

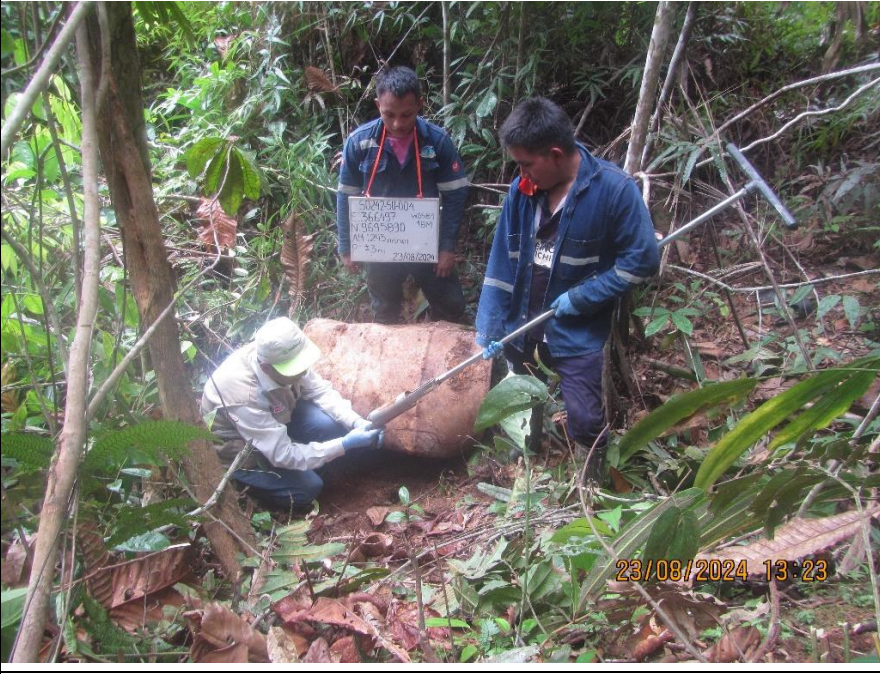
Fecha: 23/08/2024					
Hora: 13:23					
Coordenadas UTM -WGS 84 – Zona 18M					
Este (m): 366497					
Norte (m): 9695890					
Altitud (m s. n. m.): 245					
Precisión: ± 3 m					
Descripción:	Vista de la toma de muestra de suelo con código S0242-SU-004. Se observó un cilindro de metal en proceso de corrosión con disposición final inadecuado.

Al costado de los puntos de muestreo S0242-SU-002 y S0242-SU-004 se observaron cilindros metálicos con inadecuada disposición final en proceso de degradación semienterrados.

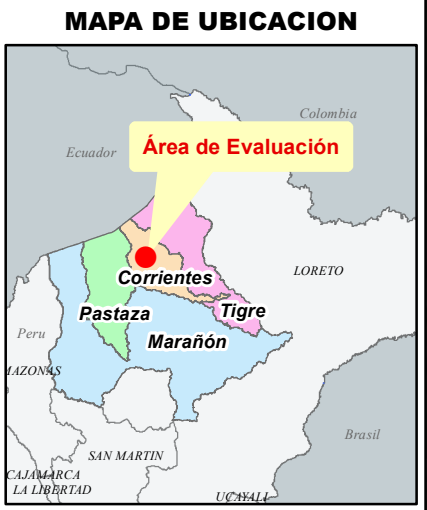
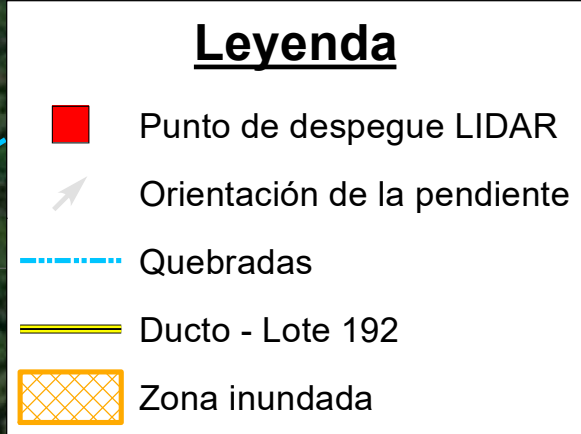
Mapa del relieve del terreno – Orientación de la pendiente

PERÚ	Ministerio del Ambiente	Organismo de Evaluación y Fiscalización Ambiental
		Departamento Loreto - Provincia Loreto - Distrito Trompeteros	
EVALUACIÓN AMBIENTAL PARA LA IDENTIFICACIÓN DEL SITIO IMPACTADO			
MAPA DEL RELIEVE DEL TERRENO - LIDAR			
ORIENTACIÓN DE LA PENDIENTE EN EL SITIO CON CÓDIGO S0242			
Escala : 1 / 2000 Datum Horizontal WGS84 Proyección Transversa de Mercator Sistema de Coordenadas - UTM - Zona 18 Sur			
Elaborado:	CSIG OEFA	Fecha:	Octubre 2024
Fuente: Cartas Nacionales, escala 1:100000 - IGN; Centros Poblados - INEI, Subdirección de Sitios Impactados de la Dirección de Evaluación Ambiental - OEFA

El levantamiento del relieve del terreno en el área del sitio S0242 y su entorno se realizó utilizando tecnología LIDAR, cubriendo un radio de 120 m alrededor del área evaluada. Este análisis permitió caracterizar la fisiografía circundante y determinar la orientación de la pendiente. El sitio evaluado se encuentra a una altitud media de 245 m.s.n.m. en donde la parte baja del sitio S0242 se encuentran en una depresión en donde fluye una quebrada en dirección noroeste-sureste, por la quebrada cruza un ducto que conecta la plataforma A con la Batería Dorissa; la zona alta del sitio se encuentra adyacente al ducto proveniente de la plataforma A hacia la Batería Dorissa.

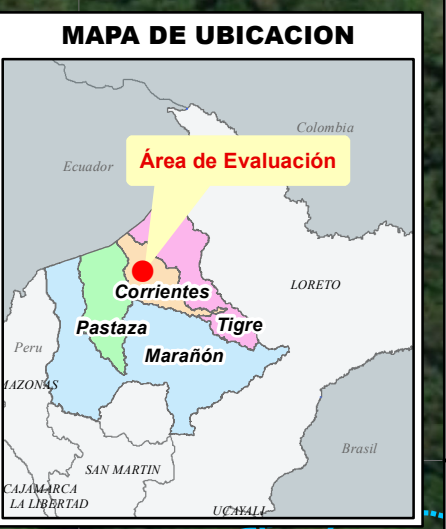
Mapa del relieve del terreno – Dirección de la pendiente y flujo hídrico

PERÚ	Ministerio del Ambiente	Organismo de Evaluación y Fiscalización Ambiental
Departamento Loreto - Provincia Loreto - Distrito Trompeteros			
EVALUACIÓN AMBIENTAL PARA LA IDENTIFICACIÓN DEL SITIO IMPACTADO			
MAPA DEL RELIEVE DEL TERRENO - LIDAR			
DIRECCIÓN DE LA PENDIENTE Y FLUJO HÍDRICO			
EN EL SITIO CON CÓDIGO S0242			
Escala : 1 / 2000 Datum Horizontal WGS84 Proyección Transversa de Mercator Sistema de Coordenadas - UTM - Zona 18 Sur			
Elaborado:		Fecha:	
CSIG OEFA		Octubre 2024	
Fuente:			
Cartas Nacionales, escala 1:100000 - IGN; Centros Poblados - INEI, Subdirección de Sitios Impactados de la Dirección de Evaluación Ambiental - OEFA

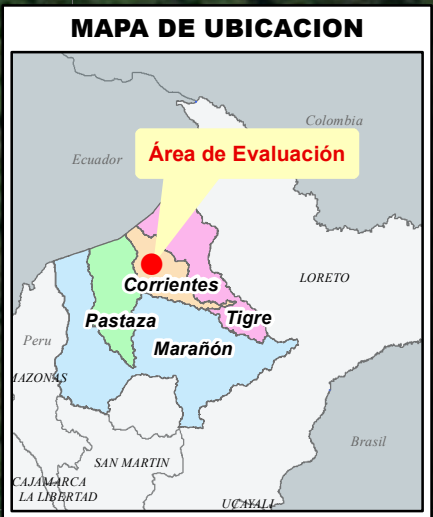
Mapa del ortomosaico

El ortomosaico generado a partir de un vuelo fotogramétrico del área del sitio S0242 permite identificar diversos elementos en el área evaluada. Entre ellos se distingue una zona inundada adyacente al área evaluada, una cobertura boscosa circundante compuesta por bosque secundario, así como la vegetación herbácea que rodea el ducto que conecta la plataforma A con la batería Dorissa.

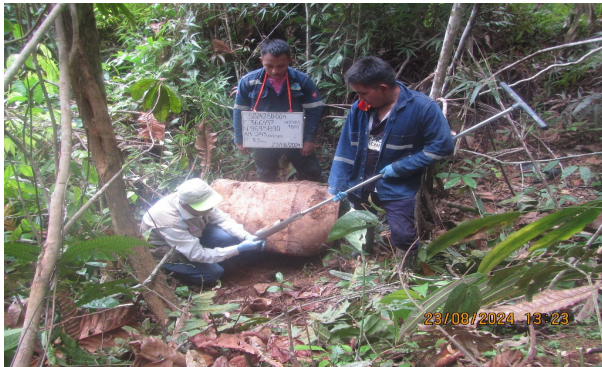
Toma de muestra de suelo con código S0242-SU-004, se observó la presencia de un residuo de cilindro metálico con signos de corrosión por intemperización con disposición final inadecuada.

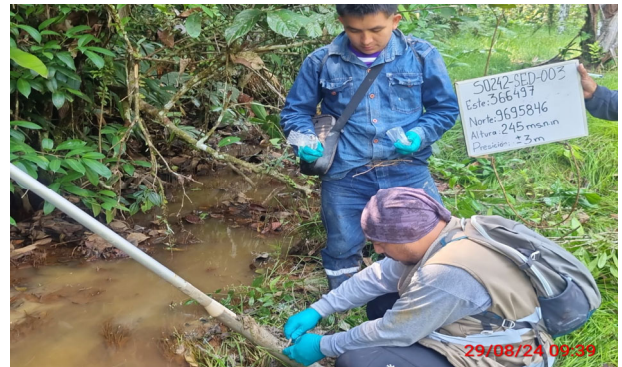
Vista de la toma de muestra de sedimento en el punto de muestreo S0242-SED-003, donde se percibió indicios organolépticos de presencia de hidrocarburos

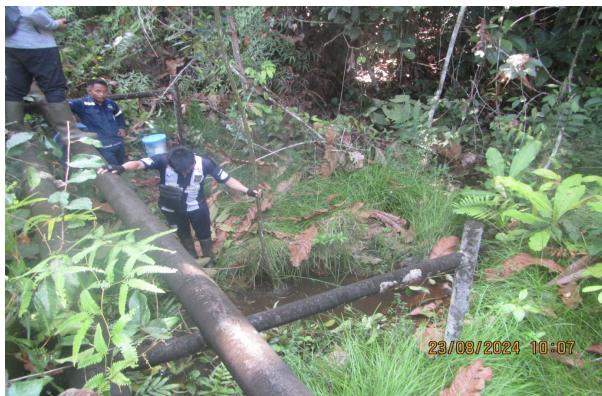
Vista de los ductos de los pozos DORI-01X, DORI-02CD, DORI-03D y DORI-04D ubicados en la Plataforma A que van hacia la Batería Dorissa.

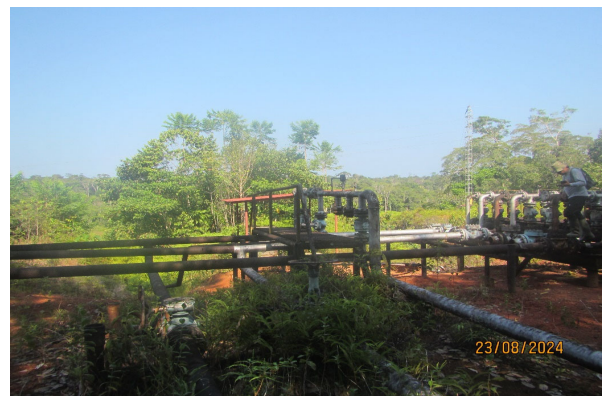
Vista del Manifold de campo, en donde se observaron líneas de flujo, bridas y válvulas sobre soportes metálicos en proceso de corrosión.

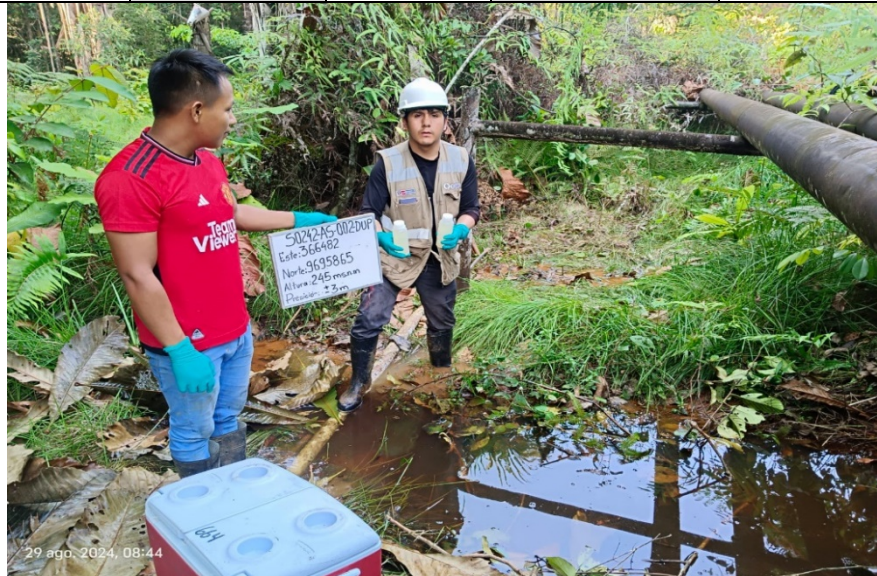
Fotografía N.º 1 S0242-AS-002 / S0242-AS-002-DUP
Fecha: 29/08/2024
Hora: 08:44
Coordenadas UTM -WGS 84 – Zona 18M
Este (m): 366485
Norte (m): 9695859
Altitud (m s. n. m.): 245
Precisión: ± 3 m

Toma de muestra de agua superficial en el punto de muestreo con código S0242-AS-002, donde se observó presencia de materia orgánica y cobertura herbácea en las orillas; asimismo, en este punto se tomó una muestra duplicado para el control de calidad con código S0242-AS-002-DUP.
Nota: Las coordenadas de este registro fotográfico corresponden a coordenadas actualizadas en gabinete debido a que las coordenadas iniciales (366482E/9695865N) que se indican en la pizarra, no guardan relación con la distribución y ubicación espacial de este punto en el sitio según la información de campo, lo cual se debería posiblemente al error propio del equipo GPS navegador usado.

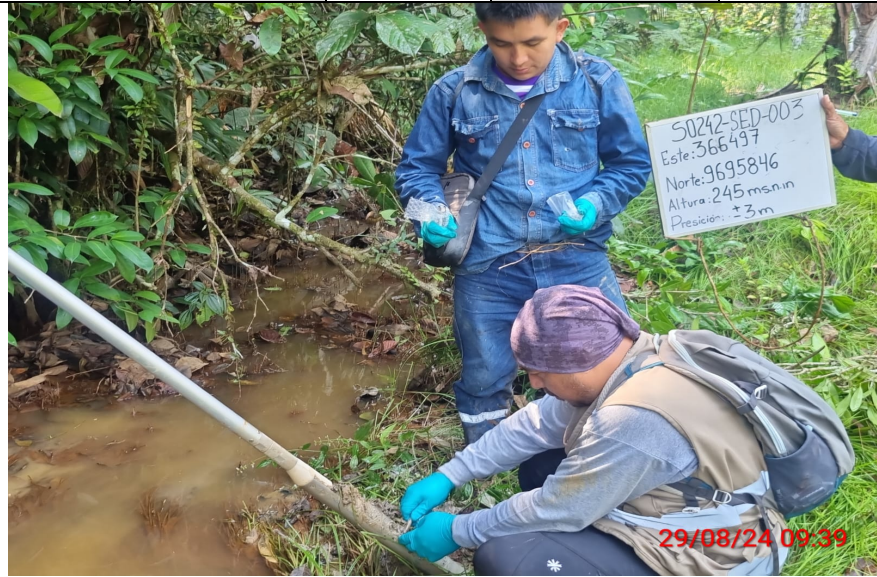
Fotografía N.º 2 S0242-SED-003
Fecha: 29/08/2024
Hora: 09:39
Coordenadas UTM -WGS 84 – Zona 18M
Este (m): 366497
Norte (m): 9695846
Altitud (m s. n. m.): 245
Precisión: ± 3 m

PUNTO DE MUESTREO: S0242-SED-003		FECHA: 29/08/2024		HORA: 09:39			
<p>UBICACIÓN: Punto ubicado en la quebrada S/N, aproximadamente a 19 m al sureste de los ductos que transportaban hidrocarburos desde los pozos DORI-01X, DORI-02CD, DORI-03D y DORI-04D de la Plataforma A hacia la Batería Dorissa, así como, a 18 m aguas abajo del punto de muestreo S0242-SED-002.</p>							
COORDENADAS (UTM WGS 84)	MÉTODO DE MUESTREO		CALIDAD		TIPO DE AMBIENTE ACUÁTICO		
	Simple <input checked="" type="checkbox"/>	Duplicado <input type="checkbox"/>	No		Lótico		
ZONA 18M	Compuesto <input type="checkbox"/>	Profundidad (m)		Pendiente	Color	Textura sedimento	Materia orgánica
ESTE (m) 366497	Número de submuestras:	0,00 - 0,20		Plana	Gris	Arcillo limoso	Si
NORTE (m) 9695846	OBSERVACIONES						
ALTITUD (m s.n.m.) 245	<p>Olor a hidrocarburo en el sedimento colectado. Vegetación herbacea en los alrededores. Columna de agua de 0,70 metro y 1 metro de ancho de quebrada.</p>

Toma de muestra de sedimento en el punto de muestreo con código S0242-SED-003 a una profundidad entre los 0,0 m – 0,2 m por debajo de la columna de agua, observándose sedimento arcillo limoso color gris y con indicios organolépticos de olor a hidrocarburos.

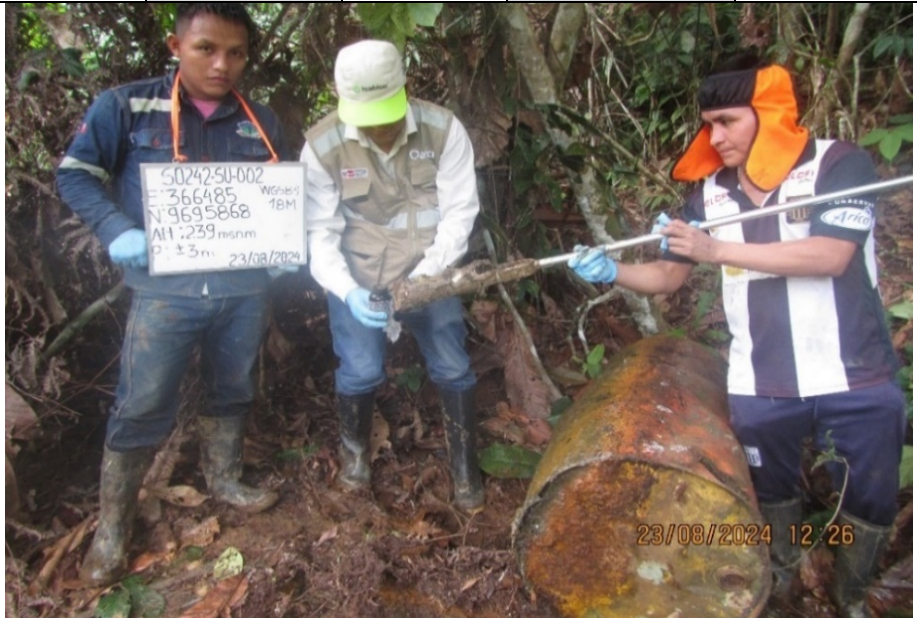
Descripción: Toma de muestra de suelo con código S0242-SU-002, se observó la presencia de un residuo de cilindro metálico con signos de corrosión por intemperización con disposición final inadecuada y con indicios organolépticos de hidrocarburos (olor).
Nota: Las coordenadas de este registro fotográfico corresponden a coordenadas actualizadas en gabinete debido a que las coordenadas iniciales (366485E/9695868N) que se indican en la pizarra, no guardan relación con la distribución y ubicación espacial de este punto en el sitio según la información de campo, lo cual se debería posiblemente al error propio del equipo GPS navegador usado.

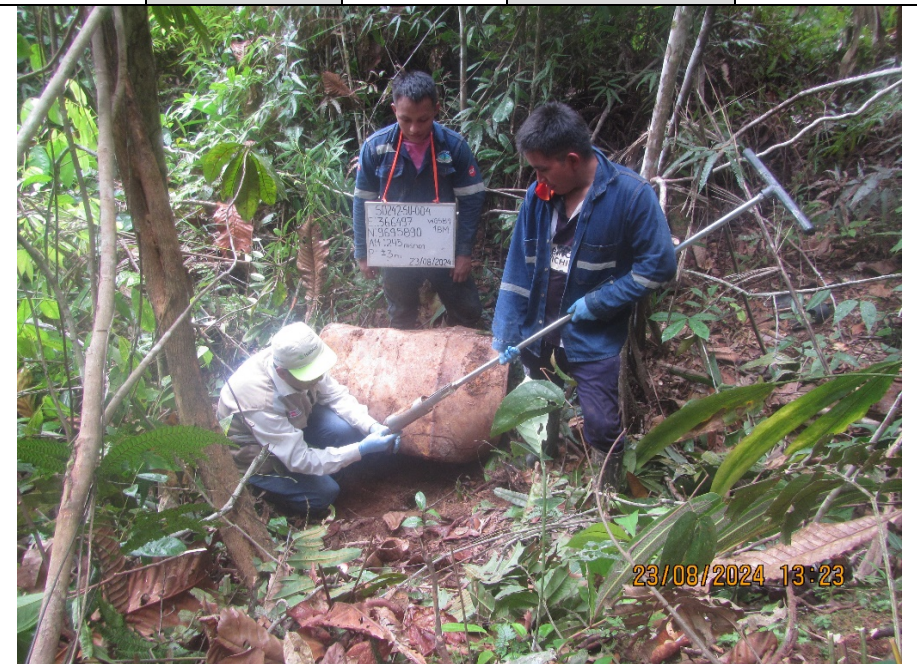
Descripción: Toma de muestra de suelo con código S0242-SU-004, se observó la presencia de un residuo de cilindro metálico con signos de corrosión por intemperización con disposición final inadecuada.

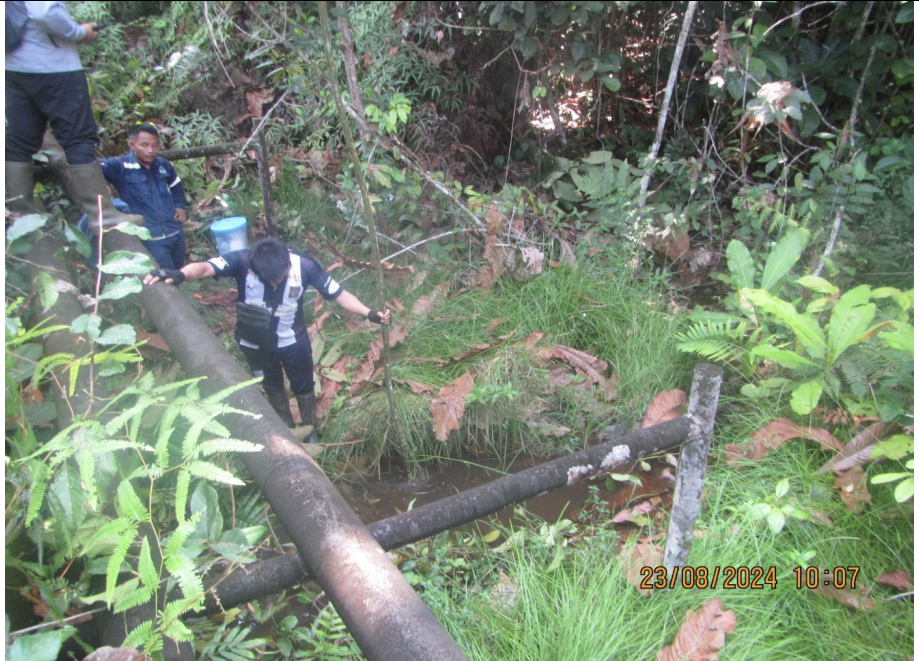
Vista de los ductos provenientes de los pozos DORI-01X, DORI-02CD, DORI-03D y DORI-04D ubicados en la Plataforma A que van hacia la Batería Dorissa. Asimismo, se observó que el DdV de este ducto se encuentra cubierto por vegetación herbazal y arbustiva que impide diferenciar los límites (ancho) de este.

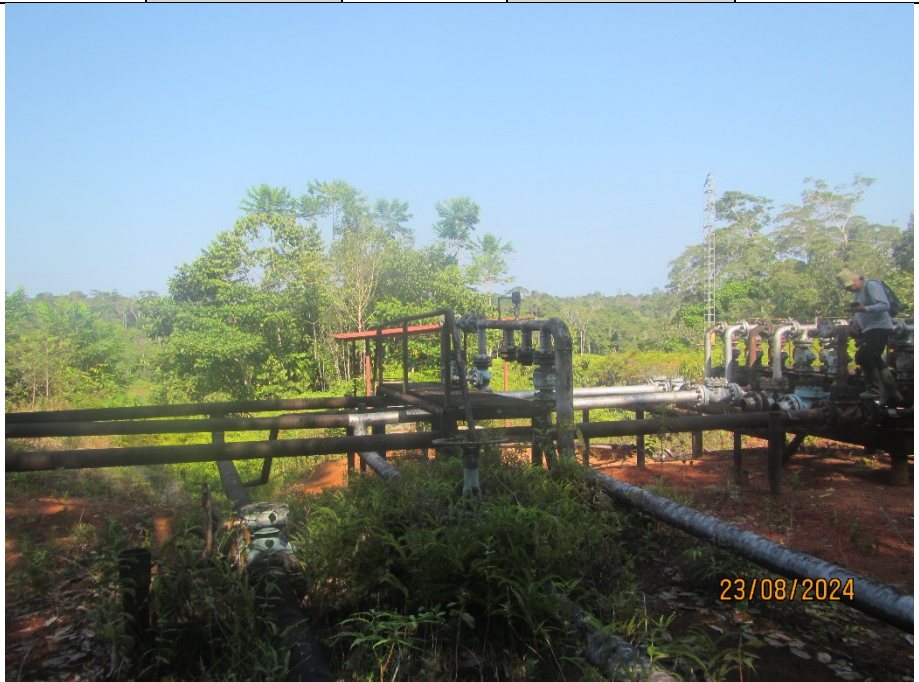
Vista del Manifold de campo, en donde se observaron líneas de flujo, bridas y válvulas sobre soportes metálicos en proceso de corrosión. Parte de las zonas en donde pasan las líneas de flujo se encontraban cubiertas por vegetación herbazal.
