**INFORME N° 529 - 2015-OEFA/DE-SDCA-CIPASH**

**ASUNTO** : Identificación de pasivo ambiental del subsector hidrocarburos  
con código de Ficha OEFA F02206, ubicado en el Lote VII/VI (ex  
Lote VII), en el distrito La Brea de la provincia Talara del  
departamento de Piura.

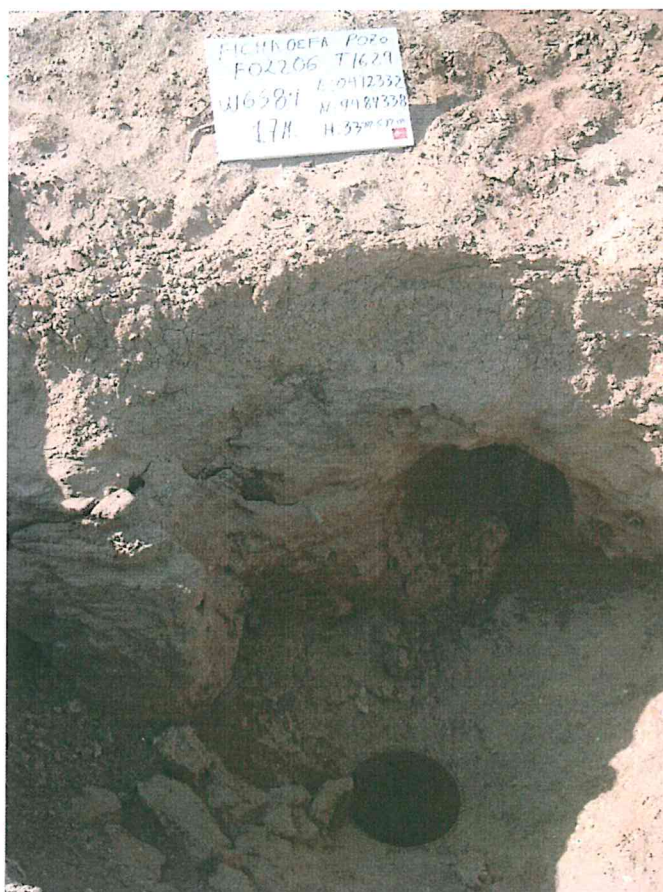
profundidad y expuesto a nivel de la superficie del hoyo. Se visualizó el casing del pozo corroído de aproximadamente 16 plg de diámetro que no presenta cabezal o algún elemento de cierre por lo que se encuentra abierto al ambiente. Por tal motivo, se percibieron olores característicos a hidrocarburos asociados a emisiones gaseosas fugitivas; además, se observó cambios en la tonalidad del color del suelo (ver anexos 1, 2 y 3).

Fotografía N° 1. Pozo con código PERUPETRO T1629 y código Ficha OEFA F02206, se observa el casing del pozo expuesto a nivel de la superficie del suelo del hoyo, que no presenta cabezal o algún elemento de cierre por lo que se encuentra abierto al ambiente.

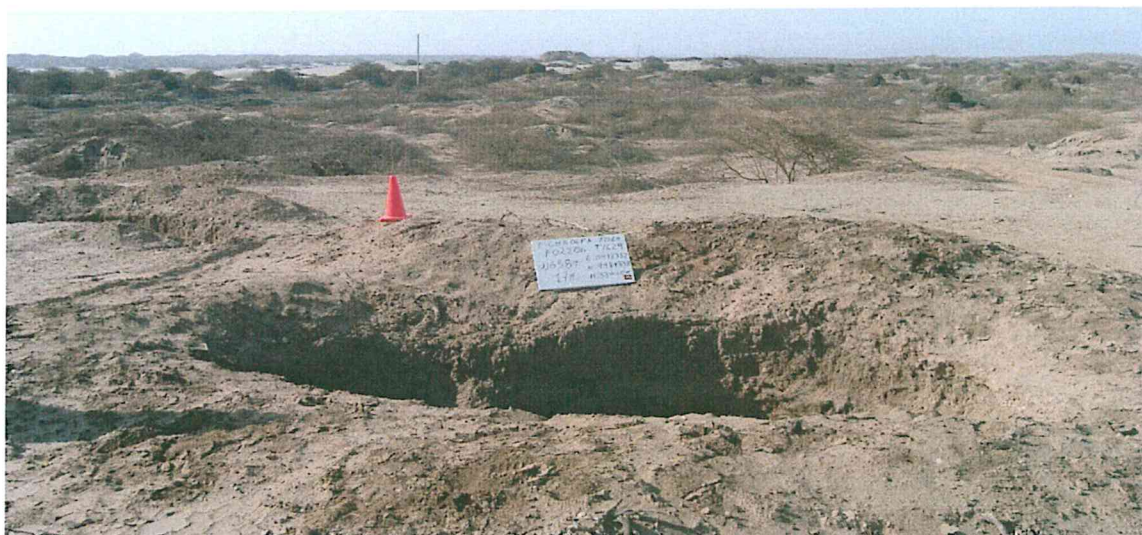
Fotografía N° 2. Vista panorámica del pozo T1629, se observa un terreno accidentado con vegetación arbustiva en los alrededores del área circundante al pozo como manchas en el paisaje distante.

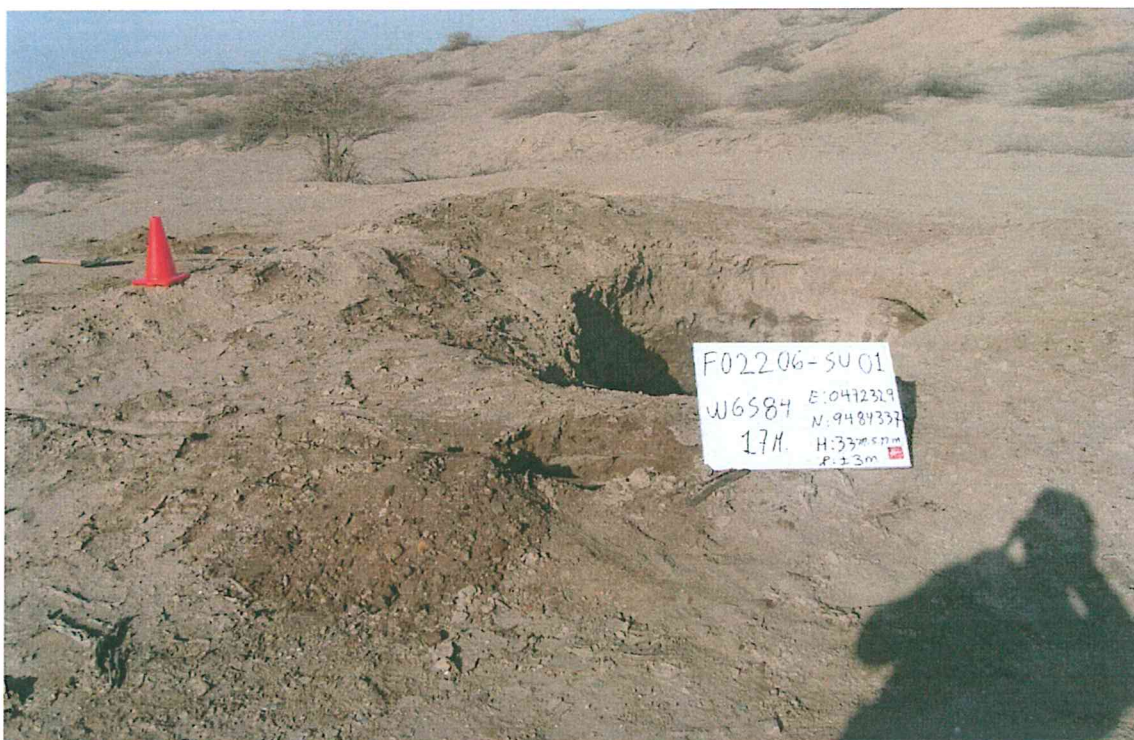
Fotografía N° 3. Toma de muestra de suelo en el punto F02206-SU01, ubicado a 3,2 m aproximadamente del Pozo T1629.

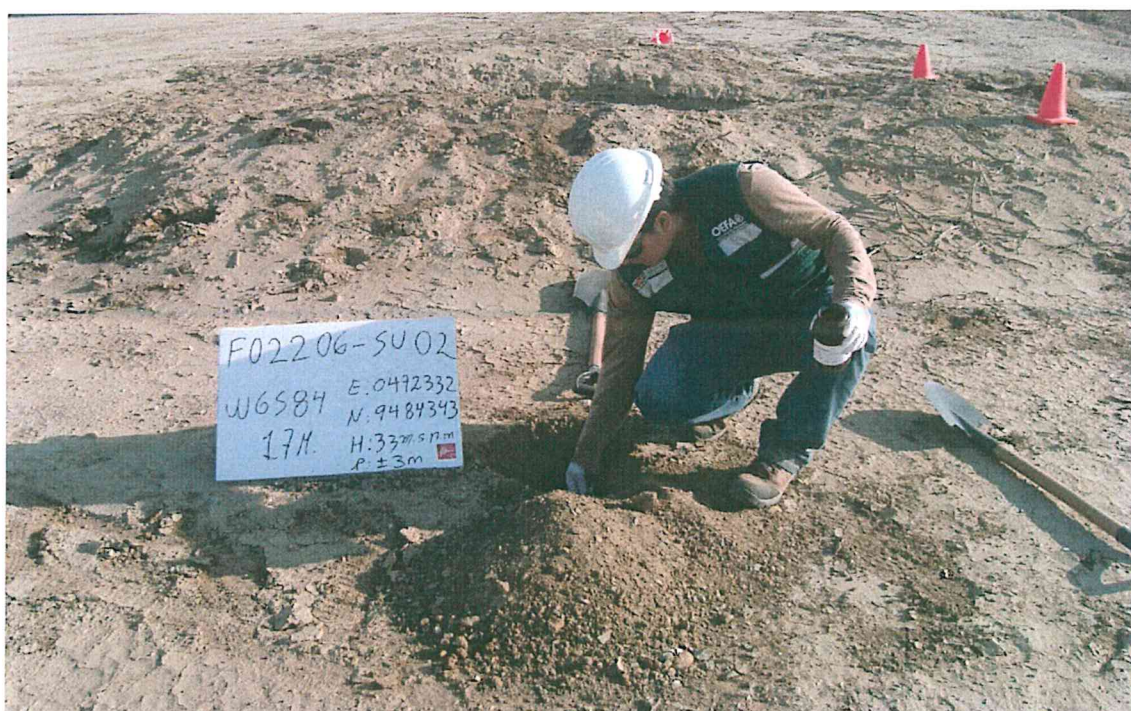
| Matriz | Código de muestra | Parámetros analizados | Resultado | Unidad | ECA o norma referencial | Porcentaje por encima del ECA o norma referencial | Laboratorio | Número de informe de ensayo de laboratorio |
|---|---|---|---|---|---|---|---|---|
| Suelo | F02206-SU02 | FH F2 (C <sub>10</sub> -C <sub>28</sub> ) | 4 085 | mg/kg | 1 200 | 240,4% | Environmental Testing Laboratory S.A.C. | 142419 |

Fotografía N° 4. Toma de muestra de suelo en el punto F02206-SU02, ubicado a 4,9 m aproximadamente del Pozo T1629.

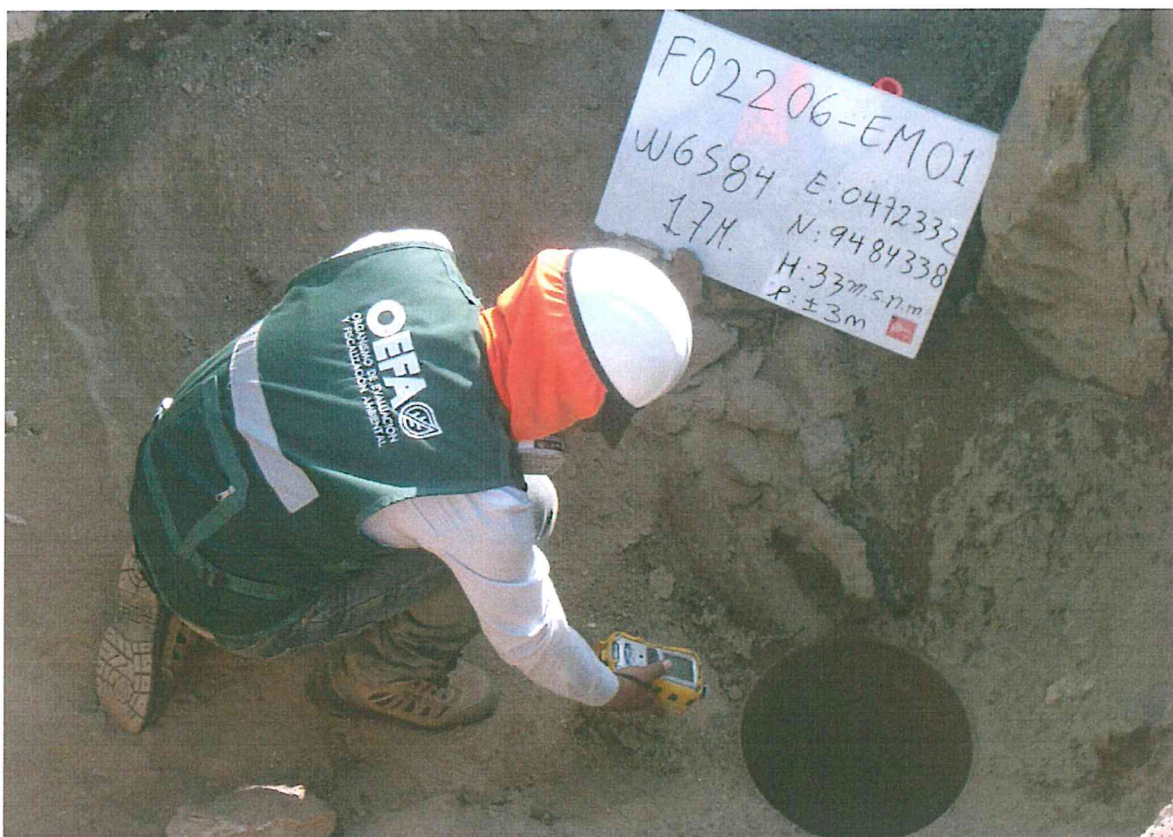
26. Los resultados obtenidos en la fuente de emisión (F02206-EM01) muestran la presencia de COVs y que el Límite Inferior de Explosividad (LEL) presenta concentraciones de 100%, lo que evidencia que las emisiones gaseosas fugitivas que provienen del pozo están compuestas por una mezcla de gases con características probablemente explosivas e inflamables. Además, la concentración de sulfuro de hidrógeno (H<sub>2</sub>S) registrada no es considerada relevante por no ser cuantificada en el promedio de dicho parámetro.

Fotografía N° 5. Medición en el punto F02206-EM01, ubicado en la fuente de emisión en boca del pozo T1629.

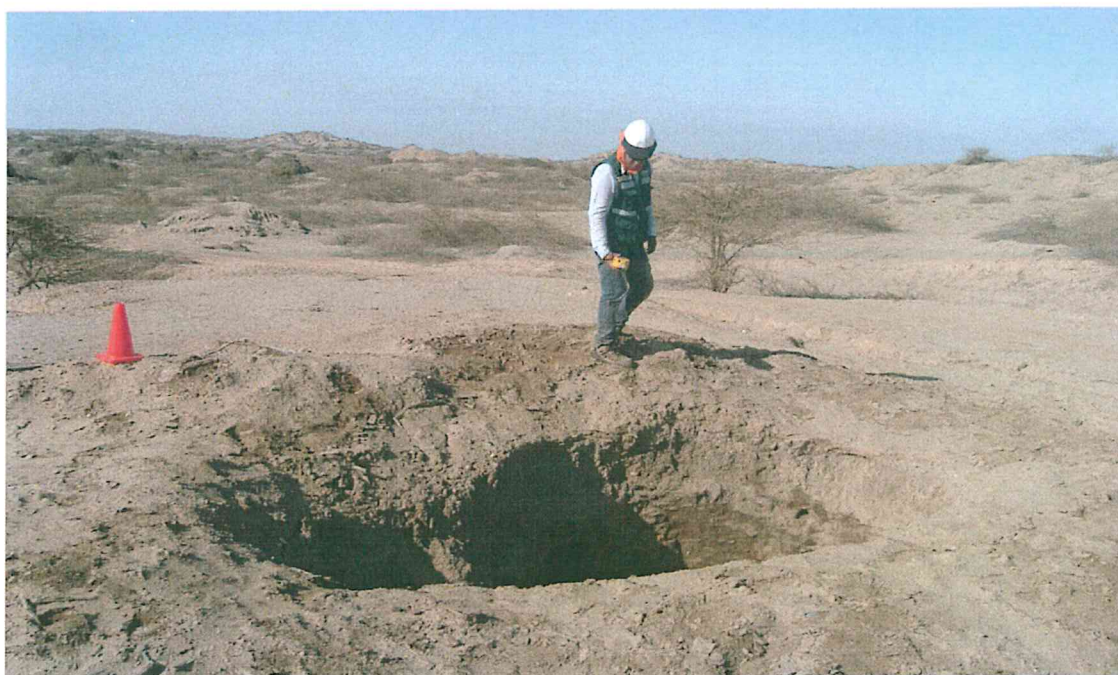
27. Los resultados obtenidos en los alrededores a la ubicación del pozo (F02206-VA01) muestran sólo la presencia de COVs, cuya concentración no es significativa en comparación con las mediciones obtenidas en boca de pozo. Además, el registro de la concentración de sulfuro de hidrógeno (H<sub>2</sub>S) registrada no es considerada relevante por no ser cuantificada en el promedio de dicho parámetro.

Fotografía N° 6. Mediciones en el punto F02206-VA01, se realizó un recorrido en el área circundante alrededor del pozo T1629, en un radio de 1 m a 3 m y con una duración de 10 minutos.

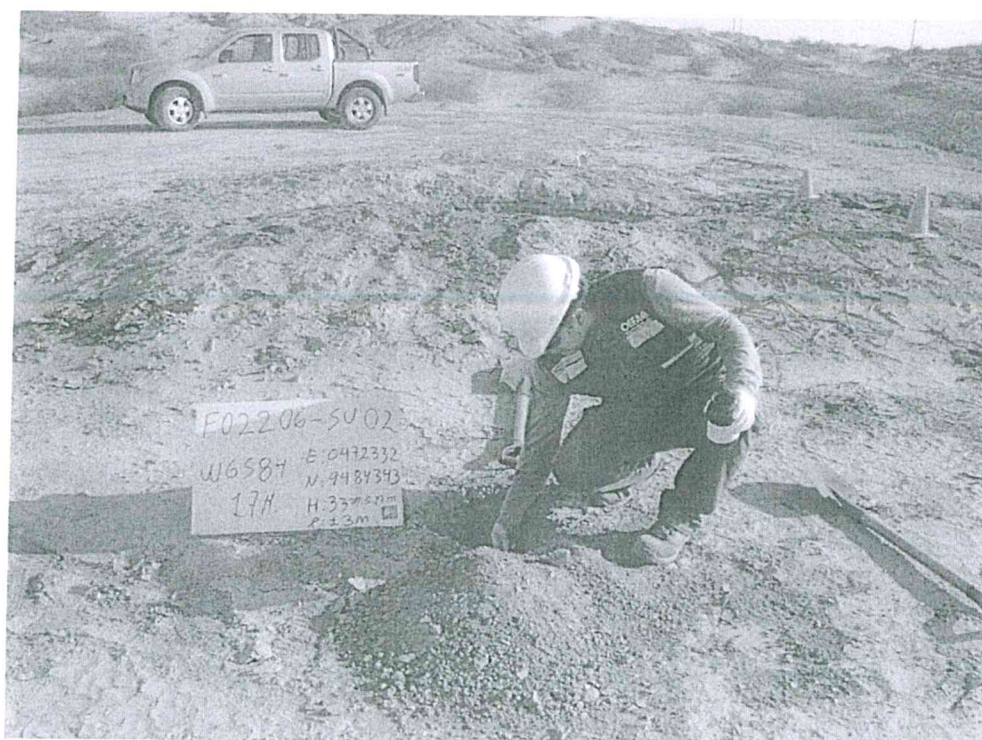
Fotografía N° 2. Toma de muestra de suelo en el punto F02206-SU02, ubicado a 4,9 m aproximadamente del Pozo T1629.

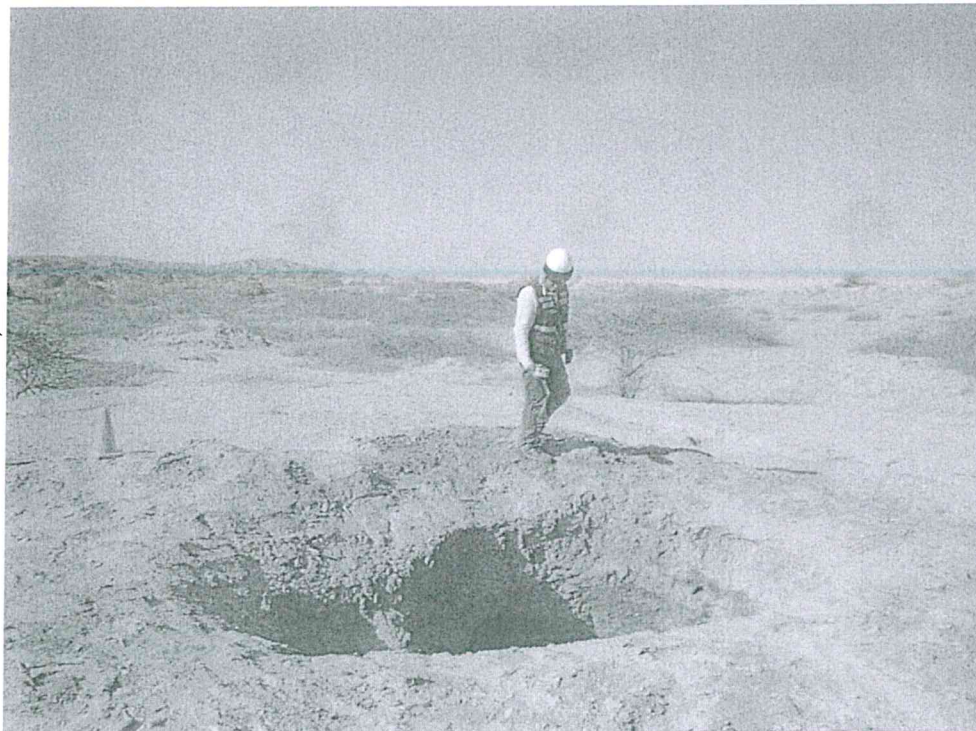
Fotografía N° 2. Mediciones en F02206-VA01, recorrido en el área circundante alrededor del Pozo T1629.

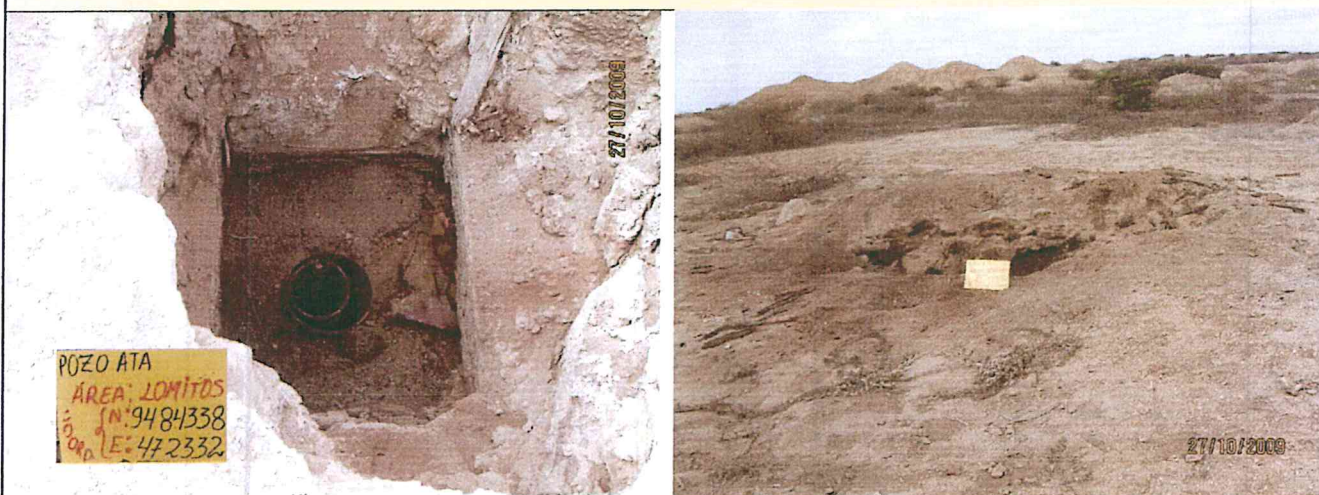
**3. REGISTRO FOTOGRÁFICO**

Pozo ATA, con el casing abierto y emanando gas, expuesto a nivel de la superficie dentro de una cantina; hay presencia de suelo contaminada con hidrocarburo. Este pozo se encuentra dentro de un bosque seco que tiene como vegetación predominante, en la zona, es la verdolaga (*Portulaca sp.*), faique (*Acacia sp.*), algarrobo (*Prosopis sp.*), el bichayo (*Capparis scabrada*), entre otras especies.

El inadecuado abandono del pozo.
