**INFORME N° 666 - 2014-OEFA/DE-SDCA-CIPASH**

**ASUNTO** : Identificación de pasivo ambiental del subsector hidrocarburos con  
código de Ficha OEFA F00965, ubicado en el Lote VII/VI (ex Lote VI),  
en el distrito de Lobitos de la provincia Talara del departamento de  
Piura.

### **III. IDENTIFICACIÓN DE PASIVO AMBIENTAL DEL SUBSECTOR HIDROCARBUROS CON CÓDIGO DE FICHA OEFA F00965**

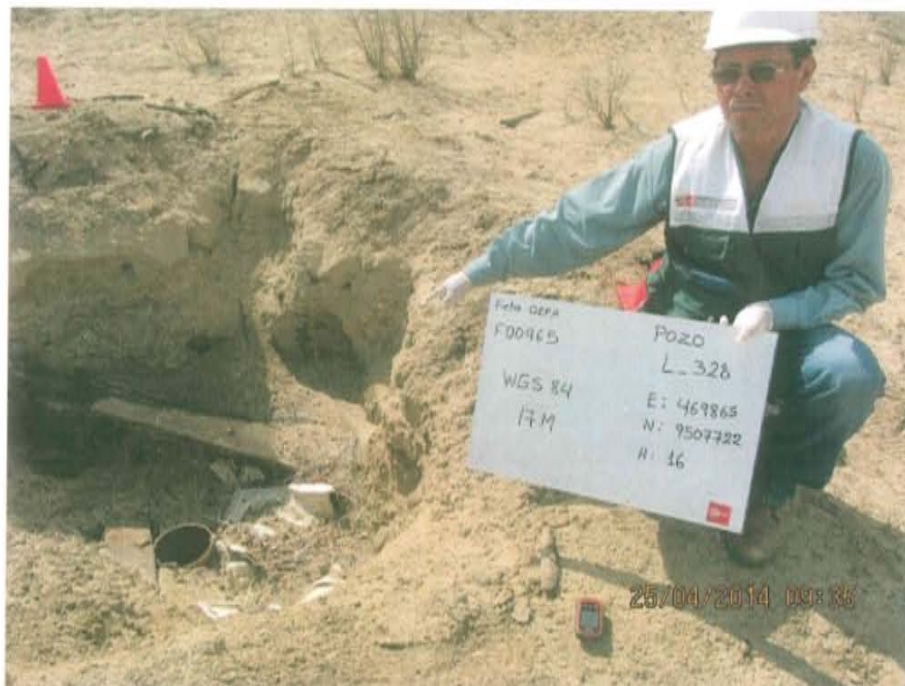
14. Durante la evaluación in situ realizada por el OEFA el 25 de abril de 2014 se observó un pozo inactivo el cual no cuenta con acceso vehicular directo, presenta casing a nivel de la superficie del suelo de aproximadamente 10 pulgadas de diámetro, dentro de un hoyo. El pozo no cuenta con cabezal ni válvulas y se encuentra abierto al ambiente; sin embargo,

no se observó afloramiento superficial de líquidos ni se percibió emisiones de gases pero se observó restos de madera en los alrededores del pozo (ver anexos 1, 2 y 3).

Fotografía N° 1. Pozo L\_328, presenta casing abierto al ras del suelo.

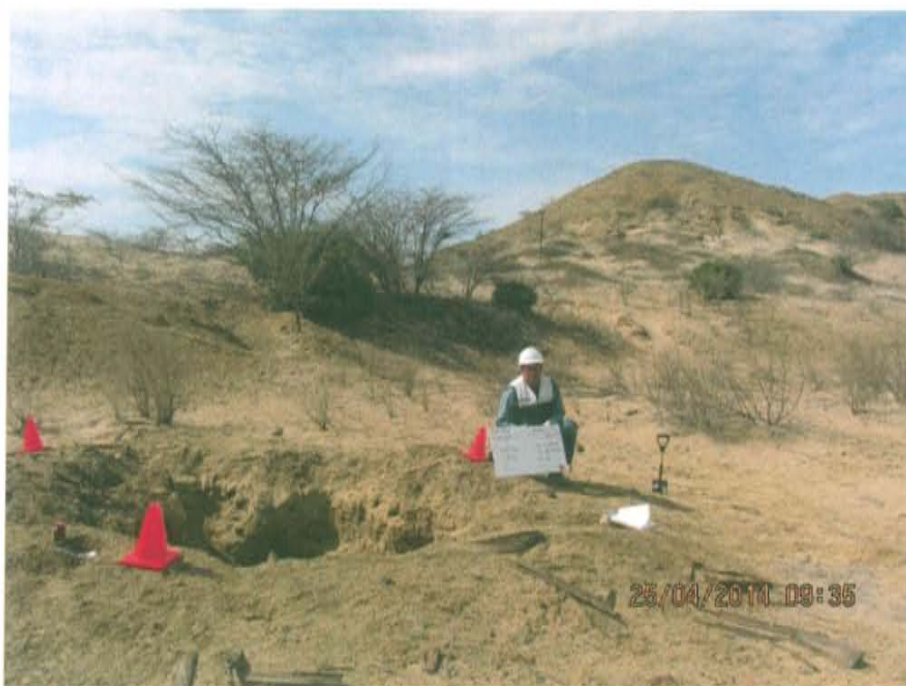
Fotografía N° 2. Vista del área evaluada, presenta vegetación como el algarrobo y espinos.

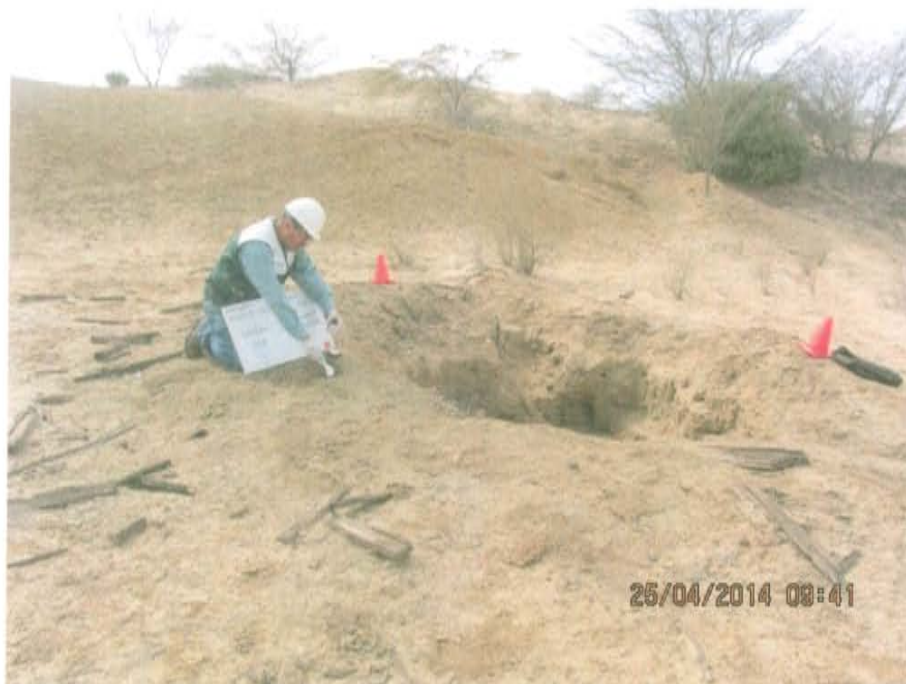
Fotografía N° 3. Toma de muestra de suelo en el punto F00965-SU01.

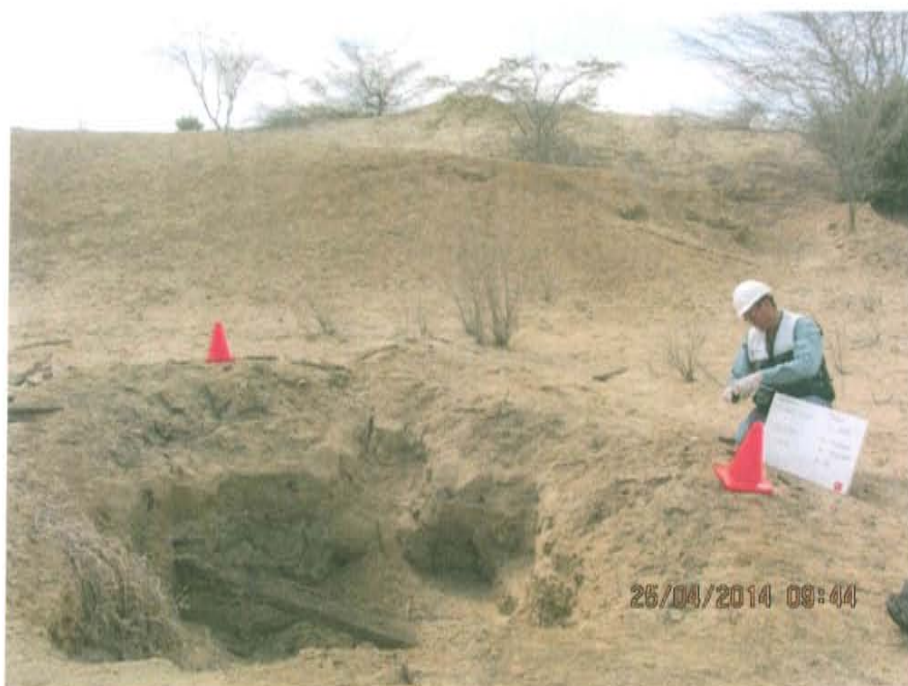
Fotografía N° 4. Toma de muestra de suelo en el punto F00965-SU02.

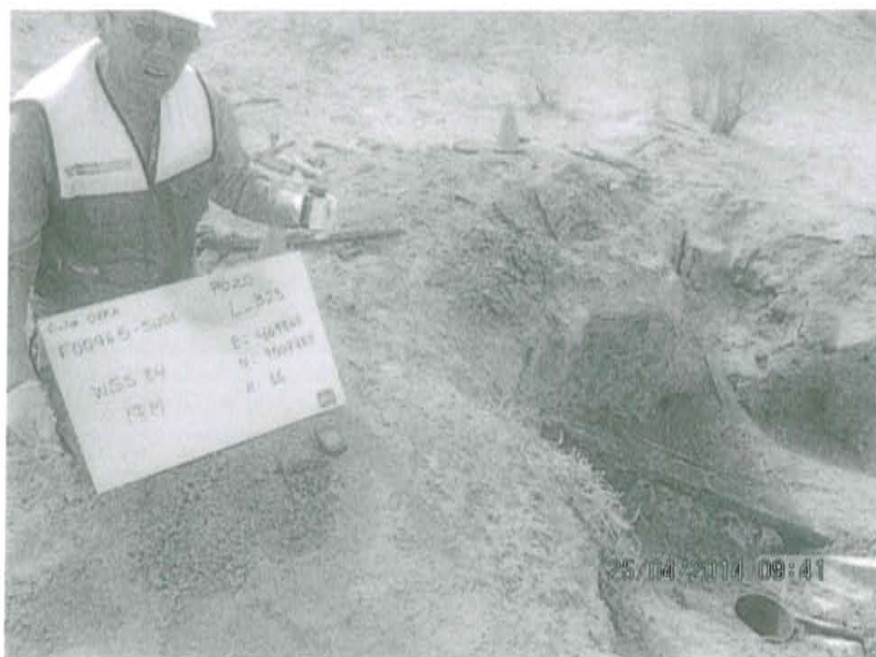
Fotografía N° 1. Toma de muestra de suelo en el punto F00965-SU01, ubicado a 1,2 m de distancia del casing del Pozo L\_328

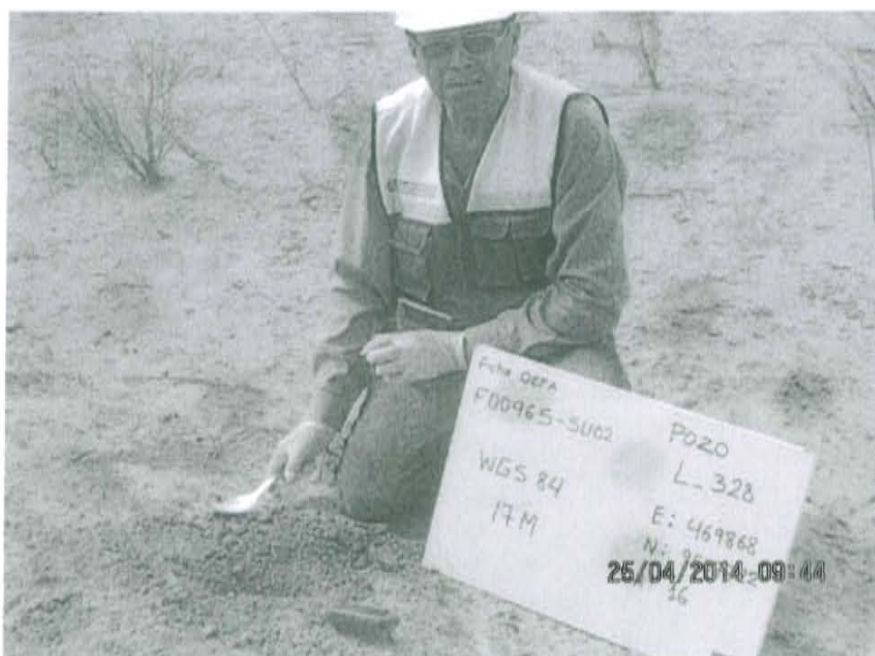
Fotografía N° 2. Toma de muestra de suelo en el punto F00965-SU02, ubicado a 5,5 m de distancia del casing del Pozo L\_328

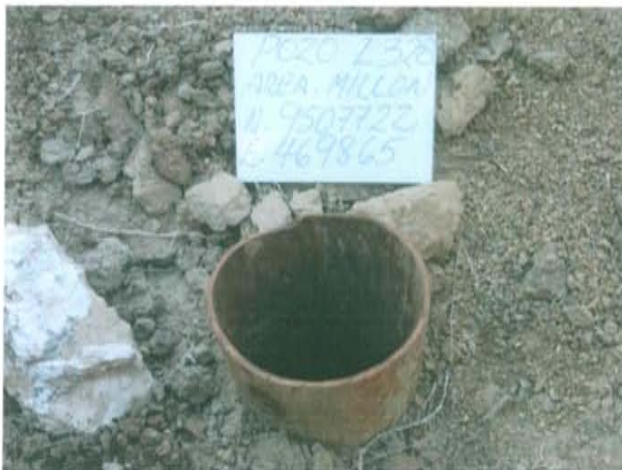
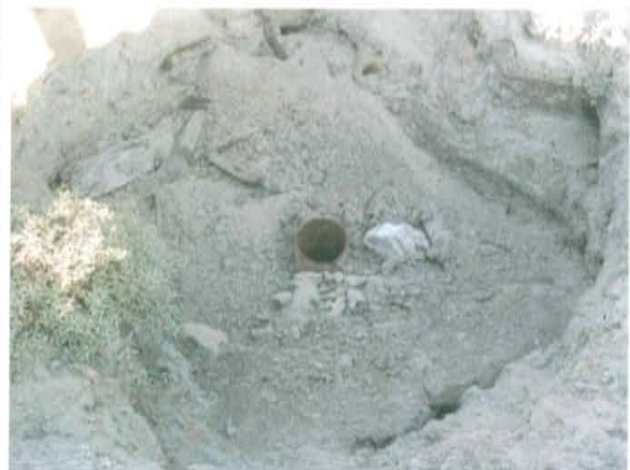
**3. REGISTRO FOTOGRÁFICO**

En la plataforma del pozo ATA L\_328 se observó suelos impregnados con hidrocarburos a nivel de superficie, residuos de madera y concreto, no se observaron poblaciones cercanas, no existen vías de acceso hacia el pozo. La especies vegetales identificadas en la zona fueron Algarrobo, Espino, Zapote, Gramíneas y otras.

Pozo mal abandonado
