INFORME N° 277 - 2014-OEFA/DE-SDCA-CIPASH

ASUNTO : Identificación de pasivo ambiental del subsector hidrocarburos con código de Ficha OEFA F02108, ubicado en el Lote VII/VI (ex Lote VII), en el distrito de La Brea Negritos de la provincia Talara del departamento de Piura.

III. IDENTIFICACIÓN DE PASIVO AMBIENTAL DEL SUBSECTOR HIDROCARBUROS CON CÓDIGO DE FICHA OEFA F02108

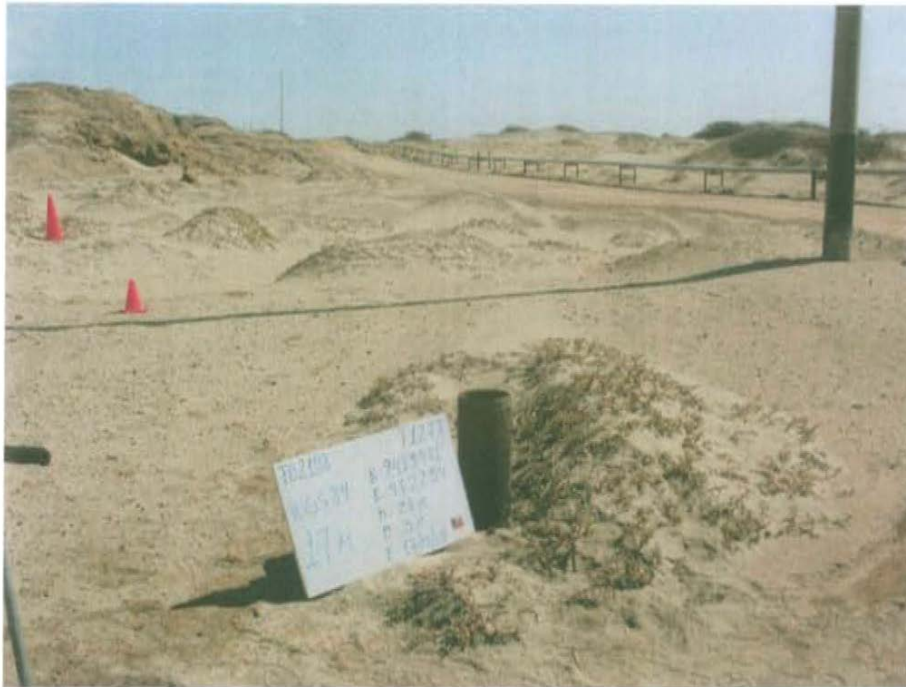
Fotografía N° 1. El pozo T1277 presenta tubería de revestimiento corroído, abierto de 6,5 pulgadas de diámetro sin ningún elemento de cierre que garantice su hermetismo.

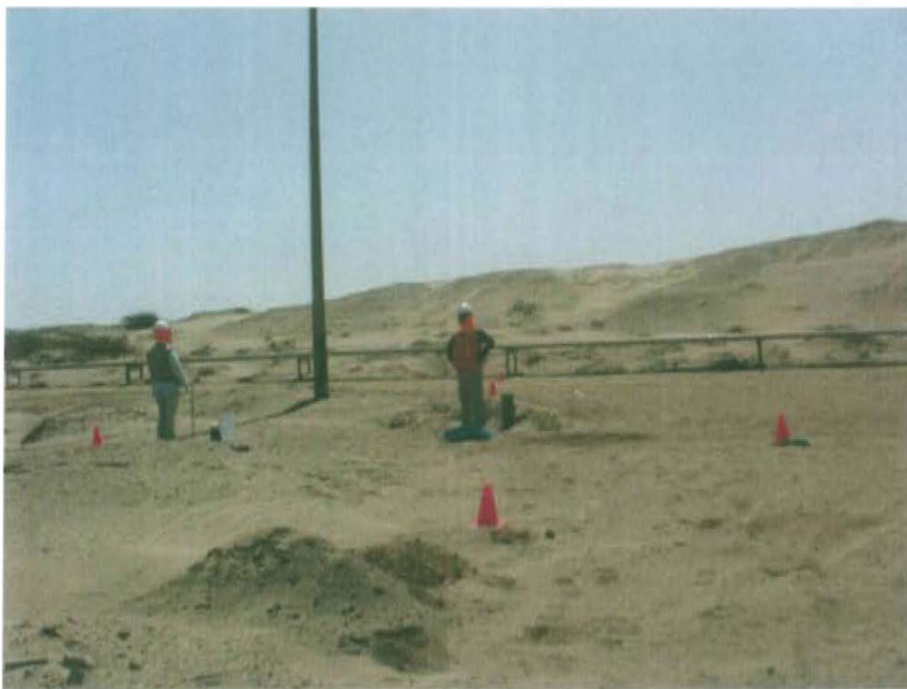
Fotografía N° 2. El pozo T1277 presenta terraplén cubierto por arena eólicas, a 6 m de la trocha carrozable, línea de transmisión secundaria y a 12 m de la tubería de conducción de crudo.

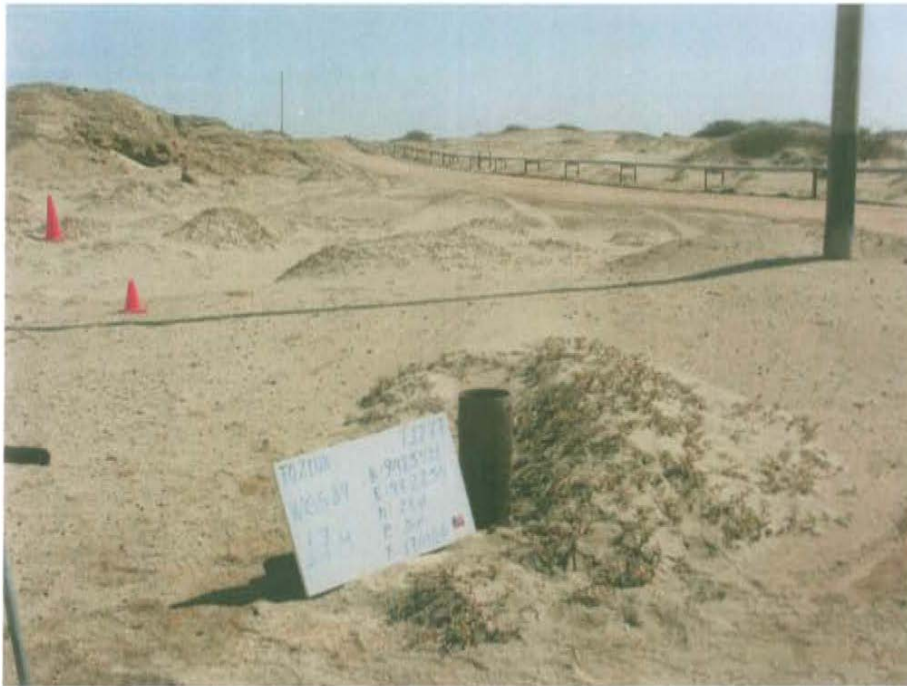
Fotografía N° 3. Al lado del pozo T1277 se observa una duna monticular con vegetación herbacea estacional.

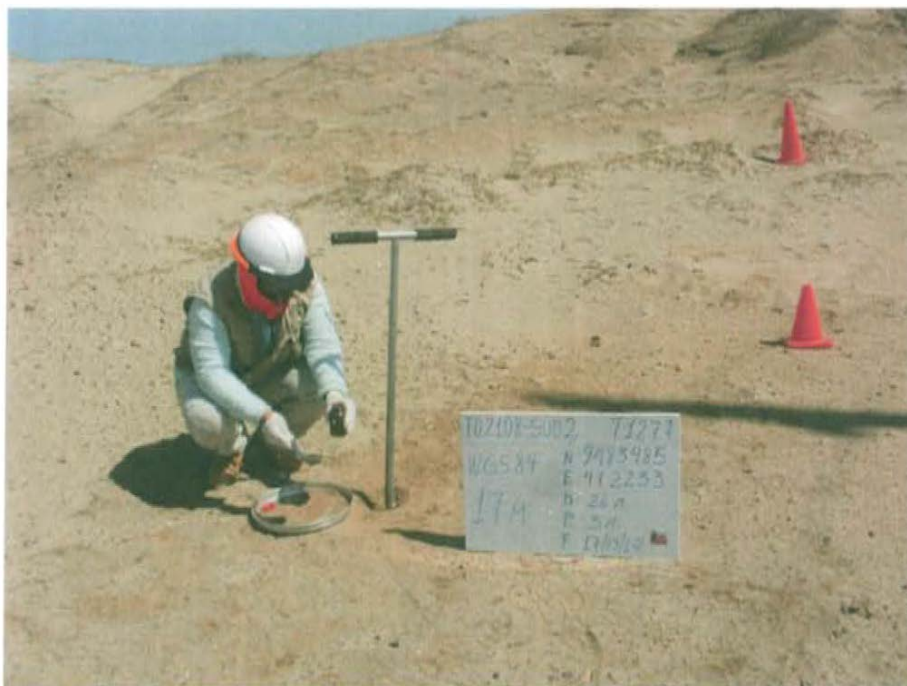
Fotografía N° 4. No presenta emisiones gaseosas, no se percibe fluido interno pero hay evidencias de suelos con hidrocarburos.

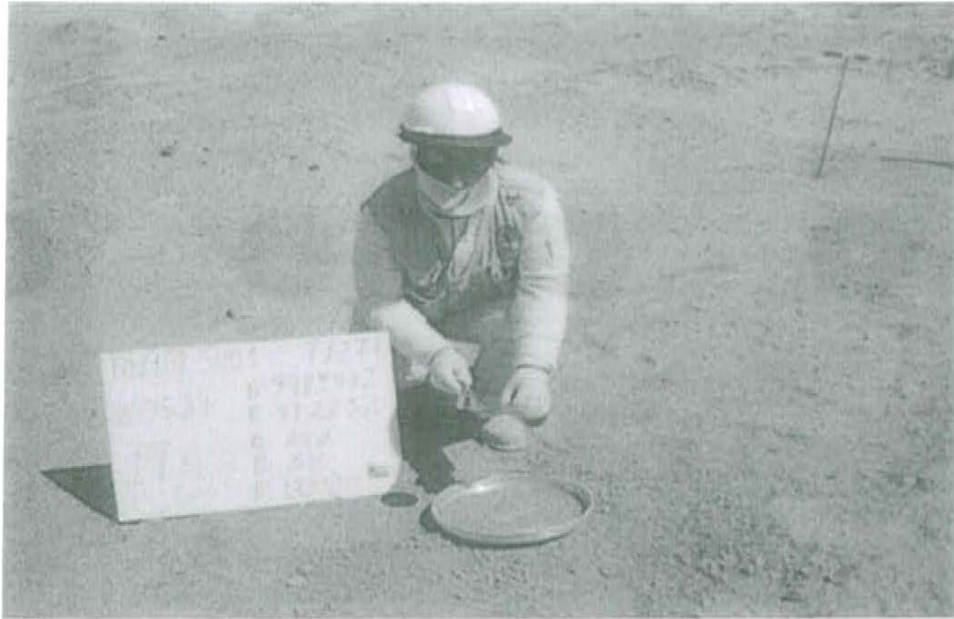
Fotografía N° 1. Toma de muestra de suelo en el punto F02108-SUO1, ubicado a 2 m aproximadamente del Pozo T1277.

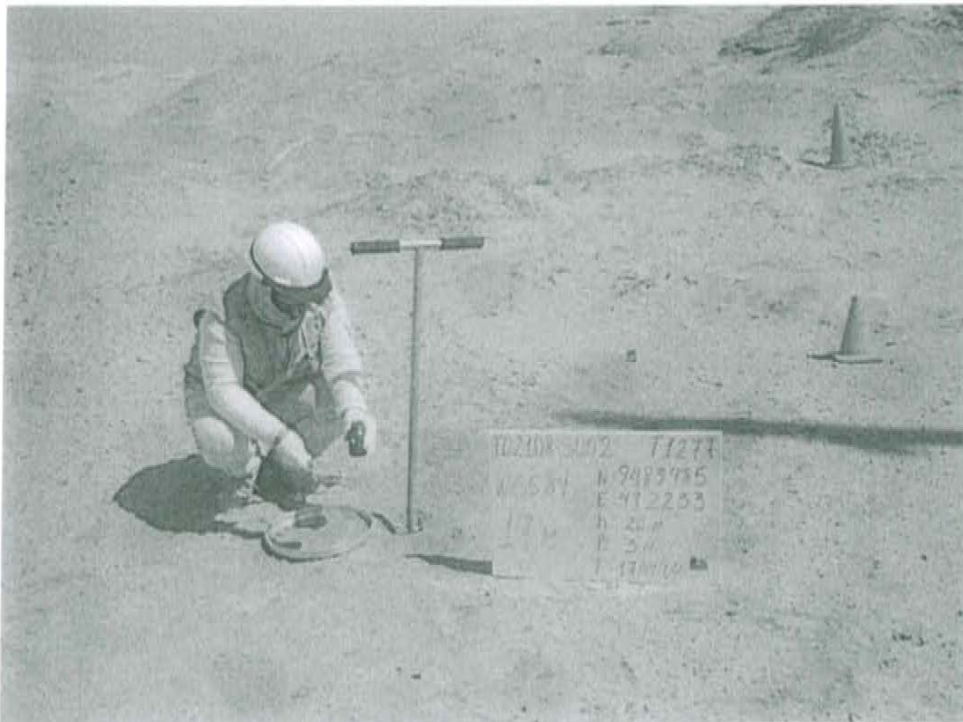
Fotografía N° 2. Toma de muestra de suelo en el punto F02108-SUO2, ubicado a 5 m aproximadamente del Pozo T1277.

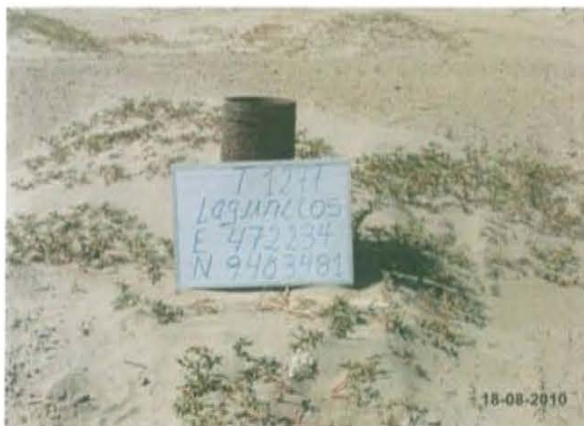
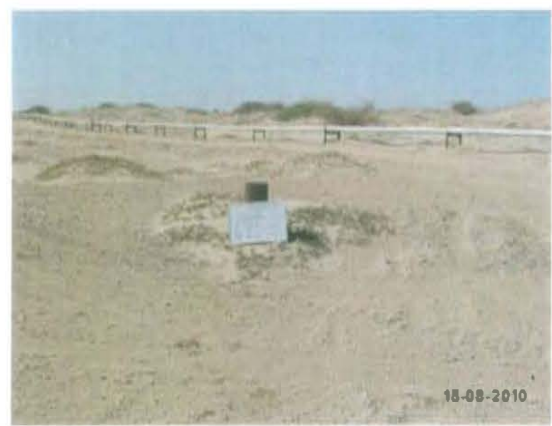
3. REGISTRO FOTOGRÁFICO

Descripción de los Componentes existentes del Pozo: El pozo cuenta con casing corroído, sin plataforma.

4. CAUSA / ORIGEN
Inadecuado abandono del pozo
5. TIPOS DE PASIVOS AMBIENTALES (Marque con X el que corresponda).
