INFORME N° 1077 - 2014-OEFA/DE-SDCA

ASUNTO : Identificación de pasivo ambiental del subsector hidrocarburos con código de Ficha OEFA F01322, ubicado en el Lote VII/VI (ex Lote VI), en el distrito de Pariñas de la provincia Talara del departamento de Piura.

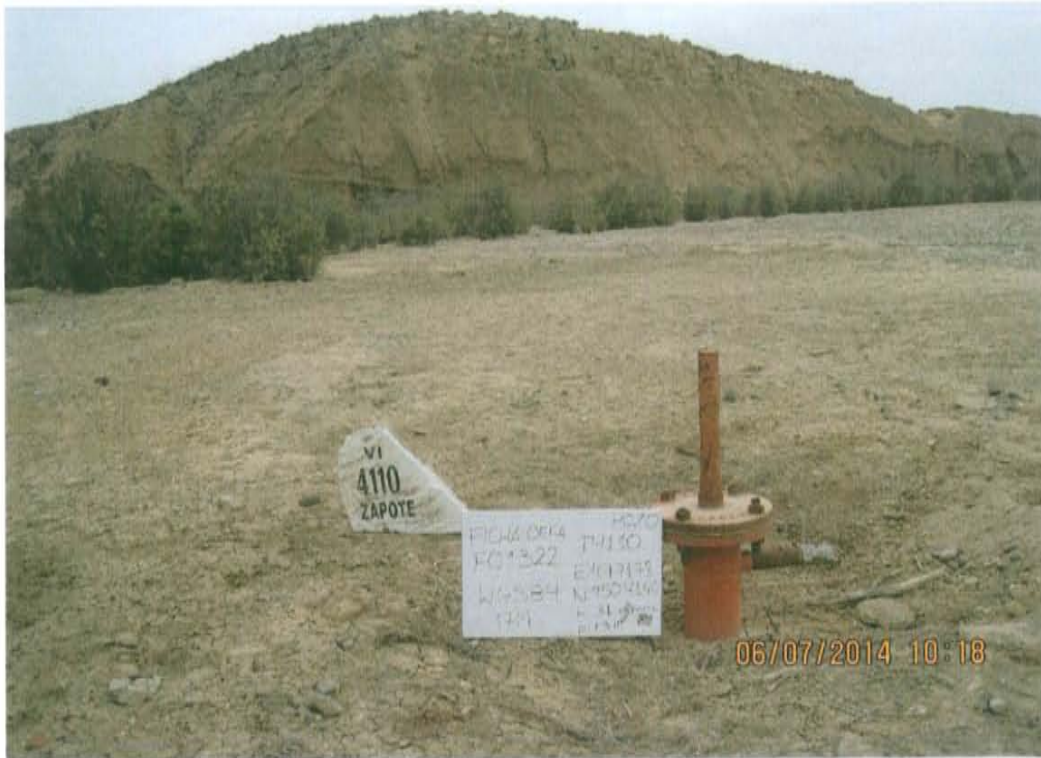
14. Durante la evaluación in situ realizada por el OEFA el 06 de julio de 2014, se observó pozo inactivo que no cuenta con terraplén habilitado ni acceso vehicular hasta la ubicación del pozo tampoco presentaba señales ni cercos de prevención, se visualiza que el pozo cuenta con una extensión de tubo y brida que sobresale aproximadamente en 0,97 m sobre la superficie del suelo y cuenta con salida lateral que tiene 0,32 m de tubo de 2 plg de diámetro pero sin válvulas, por las condiciones en la que se encuentra posiblemente no pueda garantizar el hermétismo del pozo. No se visualiza afloramiento de líquido ni se percibe olores característicos a hidrocarburo proveniente del pozo, sin embargo se observó suelo impregnado con hidrocarburo en el área circundante al pozo (ver anexos 1, 2 y 3).

Fotografía N° 1. Identificación del pozo inactivo con código PERUPETRO T4110.
Presenta extensión de tubo y brida con salida lateral sin válvulas.

- (i) El pozo identificado con código PERUPETRO T4110, califica como un pozo mal abandonado que no se encontraría herméticamente cerrado ni en condiciones seguras, de conformidad con lo establecido en el Decreto Supremo N° 032-2004-EM - Reglamento de las Actividades de Exploración y Explotación de Hidrocarburos.

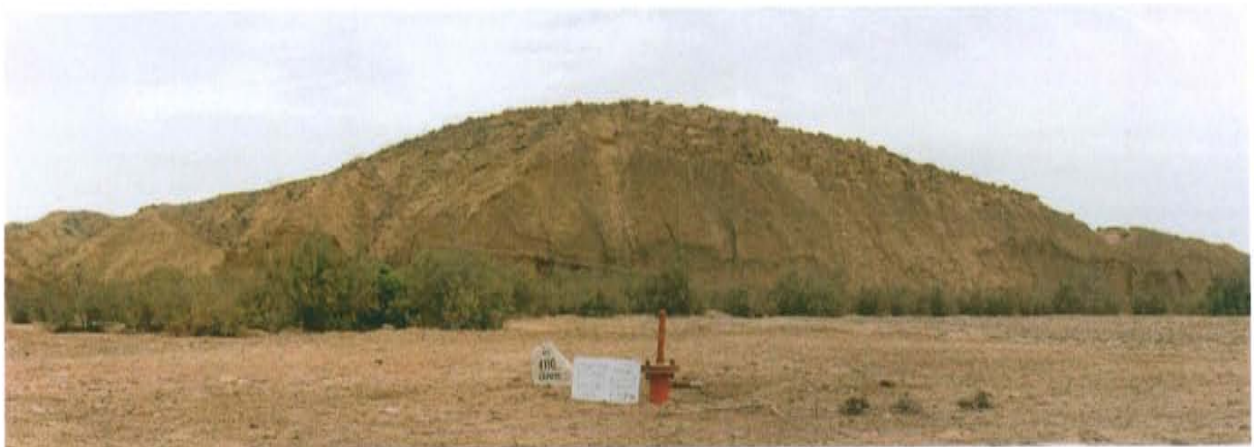
Fotografía N° 2. Vista panorámica del área circundante al pozo inactivo T4110.

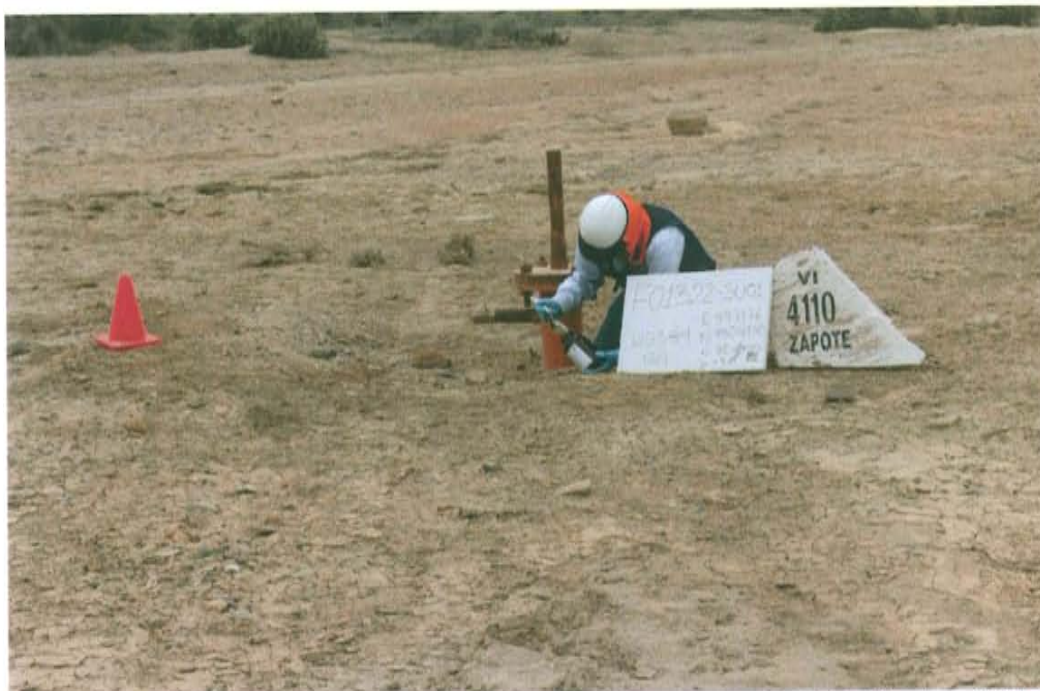
Fotografía N° 3. Toma de muestra de suelo en el punto F01322-SU01, ubicado a 0,61 m aproximadamente al sur del Pozo T4110.

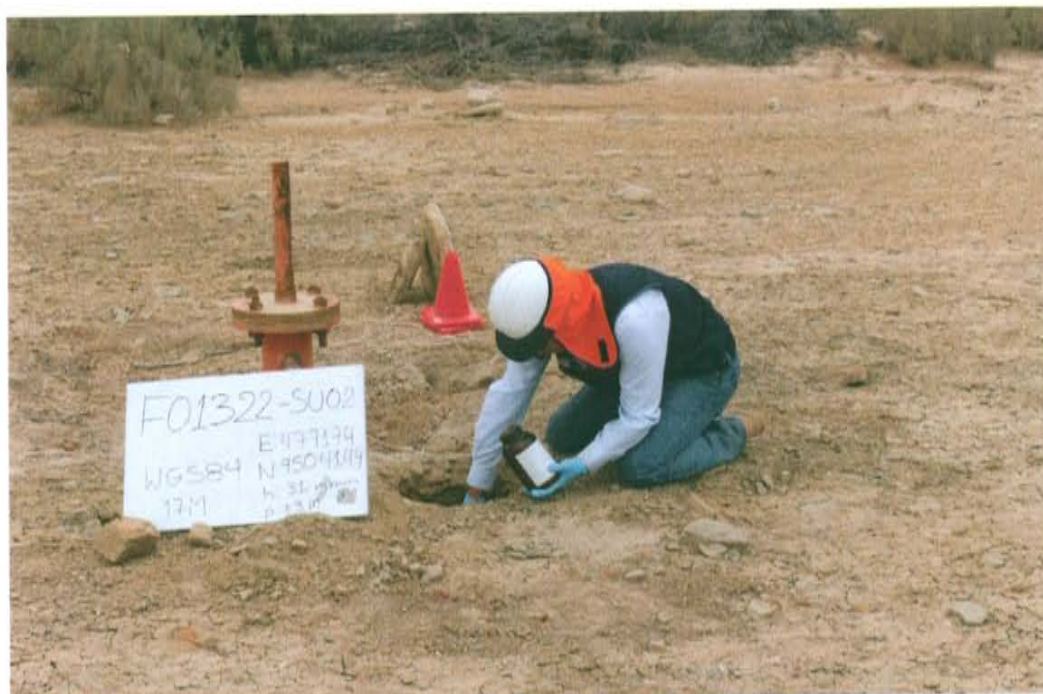
Fotografía N° 4. Toma de muestra de suelo en el punto F01322-SU02, ubicado a 1,5 m aproximadamente al noreste del Pozo T4110.

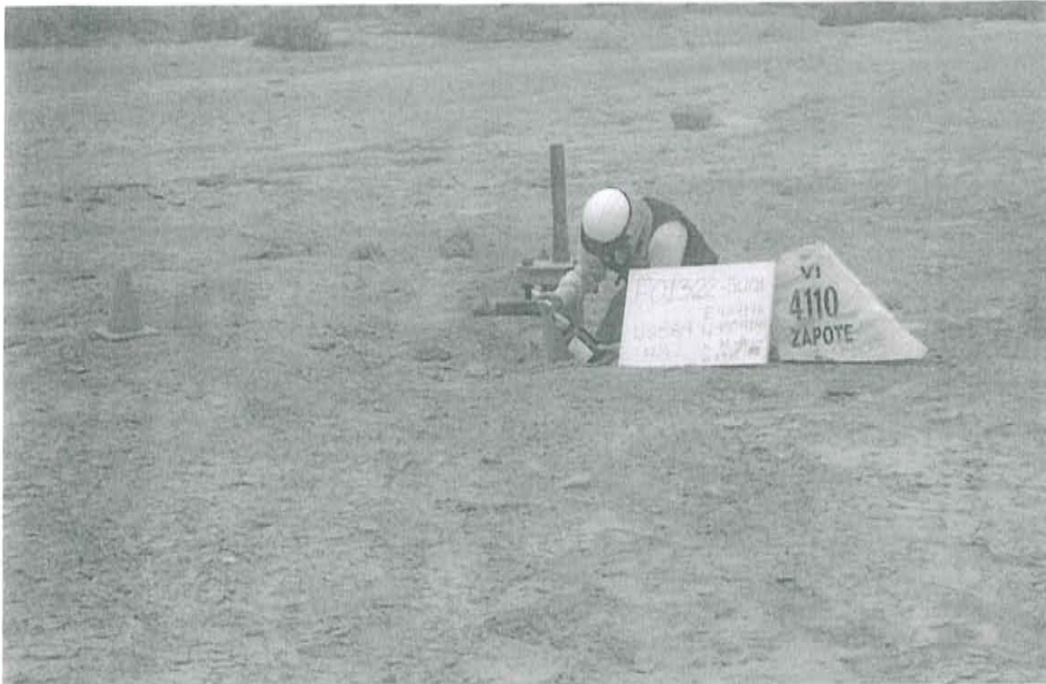
Fotografía N° 1. Toma de muestra de suelo en el punto F01322-SU01, ubicado a 0,61 m aproximadamente al sur del Pozo T4110.

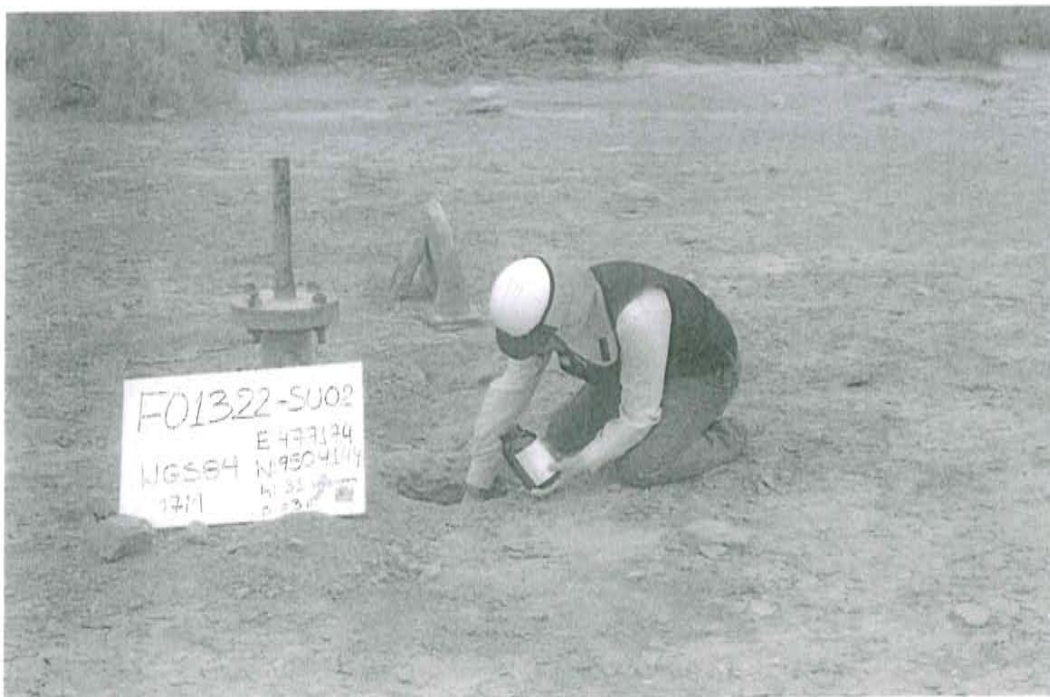
Fotografía N° 2. Toma de muestra de suelo en el punto F01322-SU02, ubicado a 1,5 m aproximadamente al noreste del Pozo T4110.

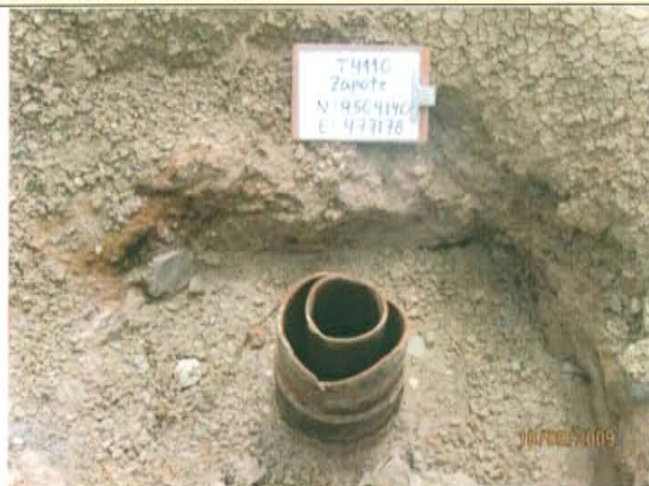
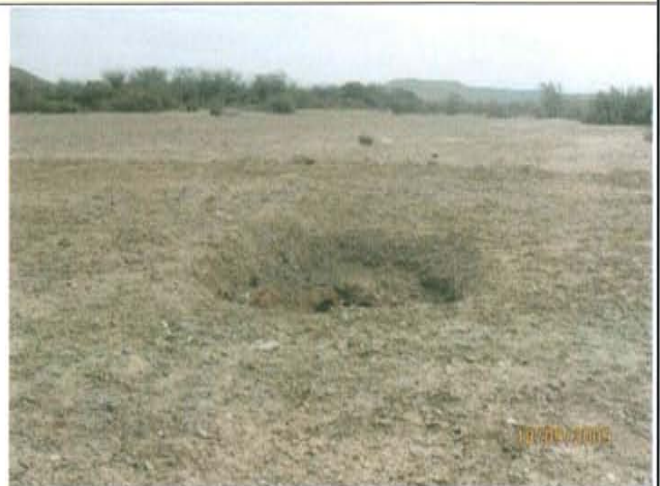
3. REGISTRO FOTOGRÁFICO

En la plataforma del pozo ATA T4110 se observó suelos impregnados con hidrocarburos a nivel de superficie, no se observaron poblaciones cercanas, no existen vías de acceso hacia el pozo. Las especies vegetales identificadas fueron Algarrobo, Espino, Zapote, Gramíneas y otras.
