INFORME N° 579 - 2014-OEFA/DE-SDCA-CIPASH

ASUNTO : Identificación de pasivo ambiental del subsector hidrocarburos con
código de Ficha OEFA F02111, ubicado en el Lote VII/VI (ex Lote
VII), en el distrito de La Brea Negritos de la provincia Talara del
departamento de Piura.

III. IDENTIFICACIÓN DE PASIVO AMBIENTAL DEL SUBSECTOR HIDROCARBUROS CON CÓDIGO DE FICHA OEFA F02111

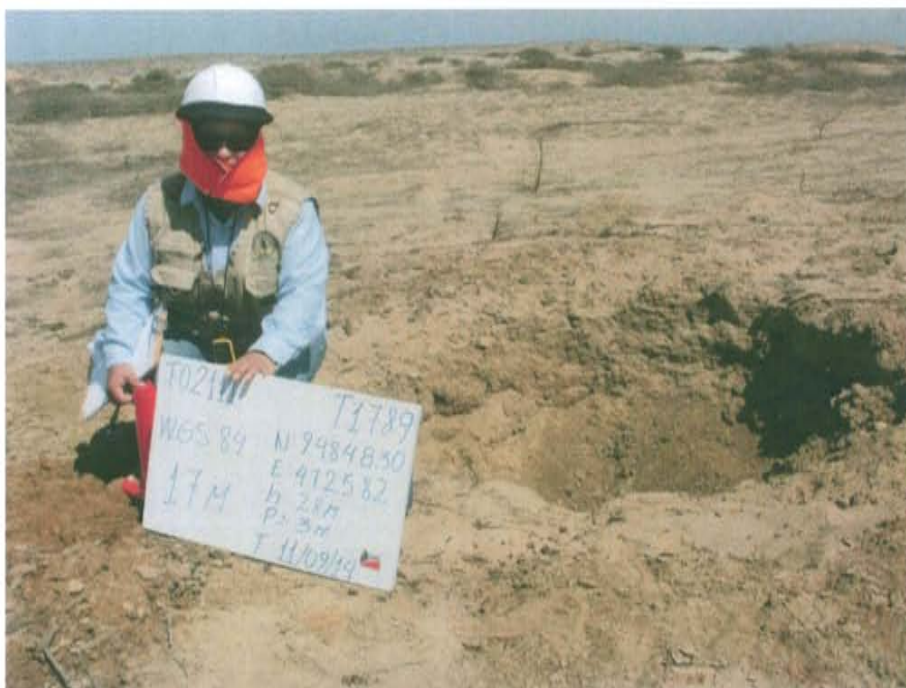
14. Durante la evaluación in situ por el OEFA realizada el 11 de setiembre de 2014 se llegó al punto georeferenciado, sin embargo no se ubicó el pozo a nivel superficial, posiblemente se encontraría enterrado, pero se encontró una excavación de sección casi

cuadrada de 2,3 x 2,4 x 1,5m de profundidad, además alrededor se observaron montículos de tierra y restos de madera con hidrocarburos de antiguos soportes usados para la extracción del crudo también óxidos de hierro posiblemente del casing o tubería de revestimiento en los alrededores de la posible ubicación del pozo. No se percibió emisiones gaseosas ni afloramientos en los alrededores (ver anexo 1,2 y 3).

Fotografía N° 1. El pozo T1789 no se ubicó a nivel superficial posiblemente se encuentra enterrado, dentro de una excavación de sección cuadrada a 1,5m de profundidad.

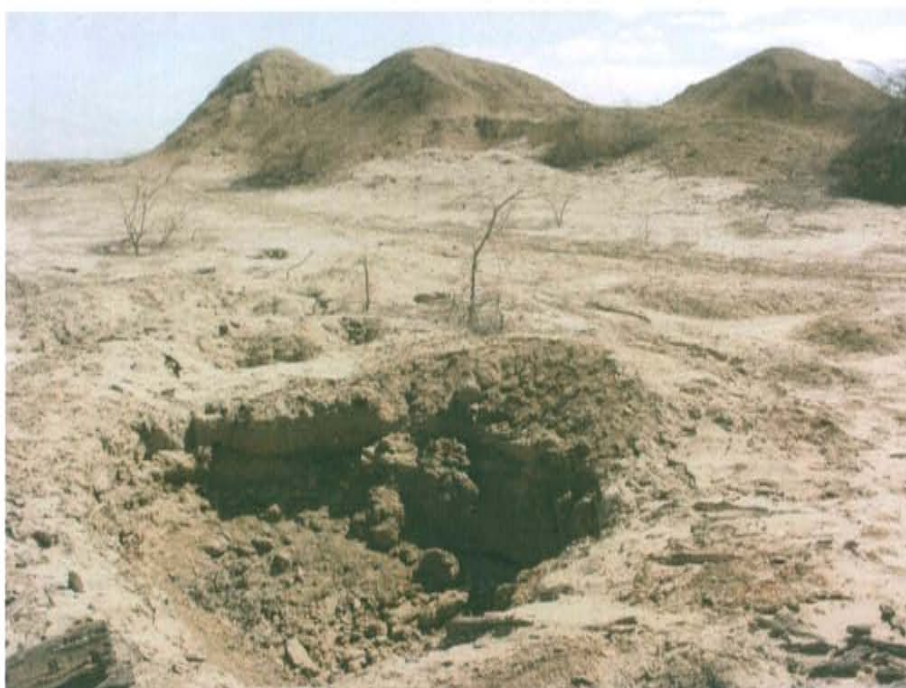
13. El área evaluada está ubicada a 28 msnm, sobre una planicie ondulada con ligera pendiente donde existen antiguas cárcavas y arrolladas que han sido cubiertas por arena eólica y limo. El suelo se observa ligeramente compactado a nivel superficial y la vegetación en el área es escasa compuesta por un estrato herbáceo estacional y una formación vegetal de arbustos propias del bosque seco formada por "algarrobo" que actualmente en la zona están siendo desforestados con el fin de obtener leña y fabricar carbón. Existe una trocha carrozable a 70 m, no hay vía de acceso, pero se observó un sendero para animales de carga a 4 m de la ubicación del pozo. No se observa terraplén. Cabe precisar que durante la evaluación no se observó cursos de agua en los alrededores ni viviendas tampoco actividad industrial.

Fotografía N° 2. Vista panorámica donde se observa una planicie ondulada con ligera pendiente al pie del monte

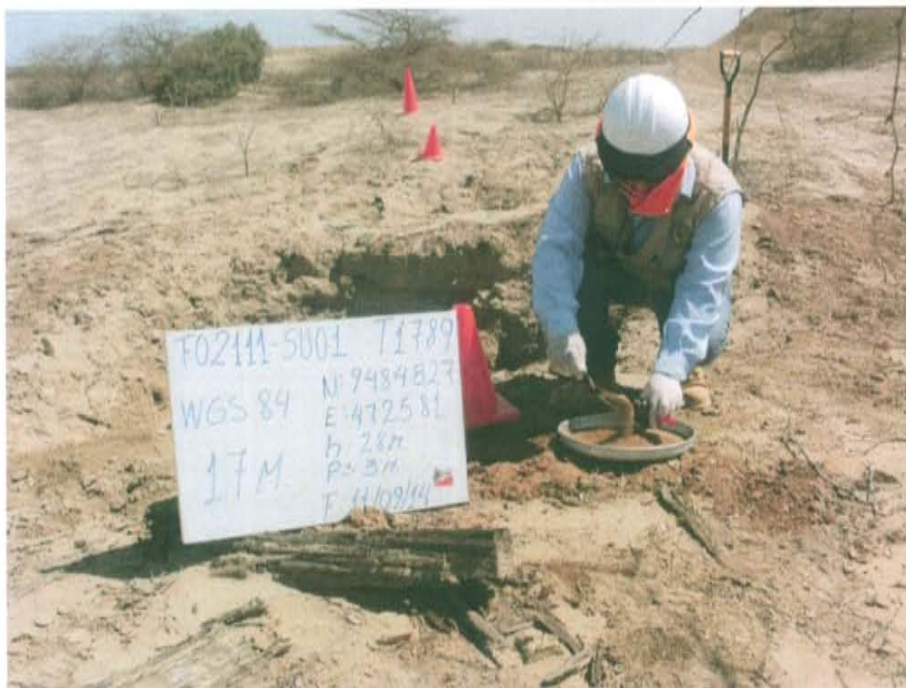
Fotografía N° 3. Toma de muestra de suelo sobre los montículos Alrededores de la posible ubicación del pozo, se aprecian restos de Maderas de antiguos soportes para la extracción del petróleo.

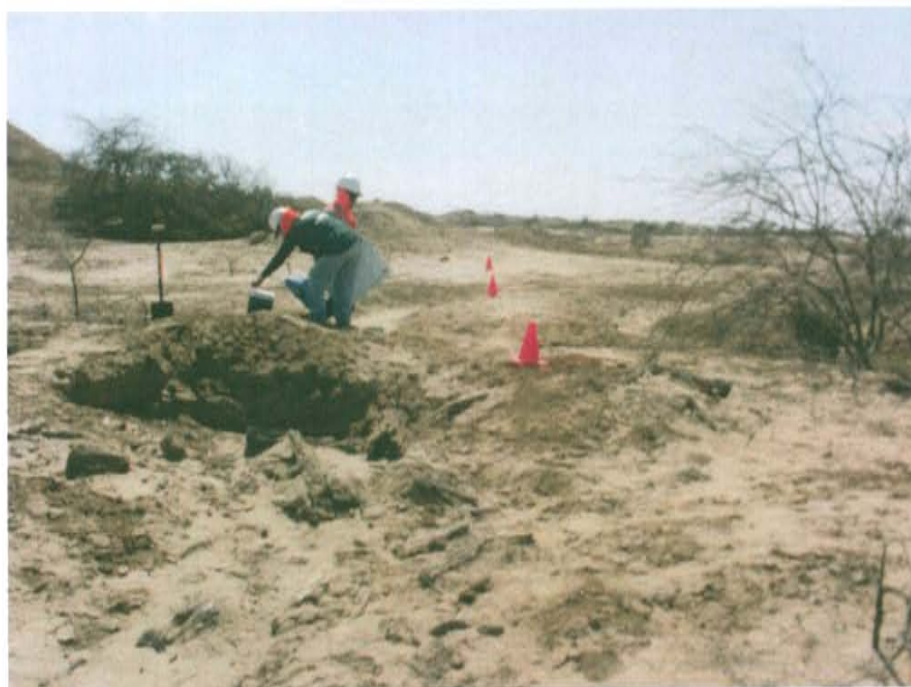
Fotografía N° 4. La vegetación es escasa a partir de los 6 metros se observan arbustos de algarrobos que están siendo deforestados.

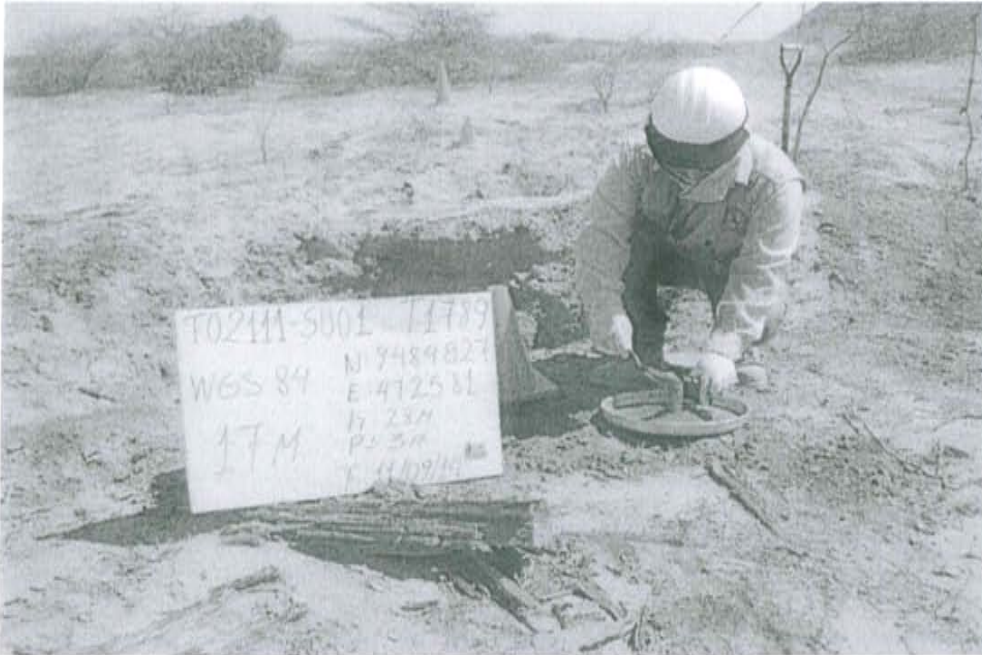
Fotografía N° 1. Toma de muestra de suelo en el punto F02111-SU01,
ubicado a 2 m aproximadamente del Pozo T1789

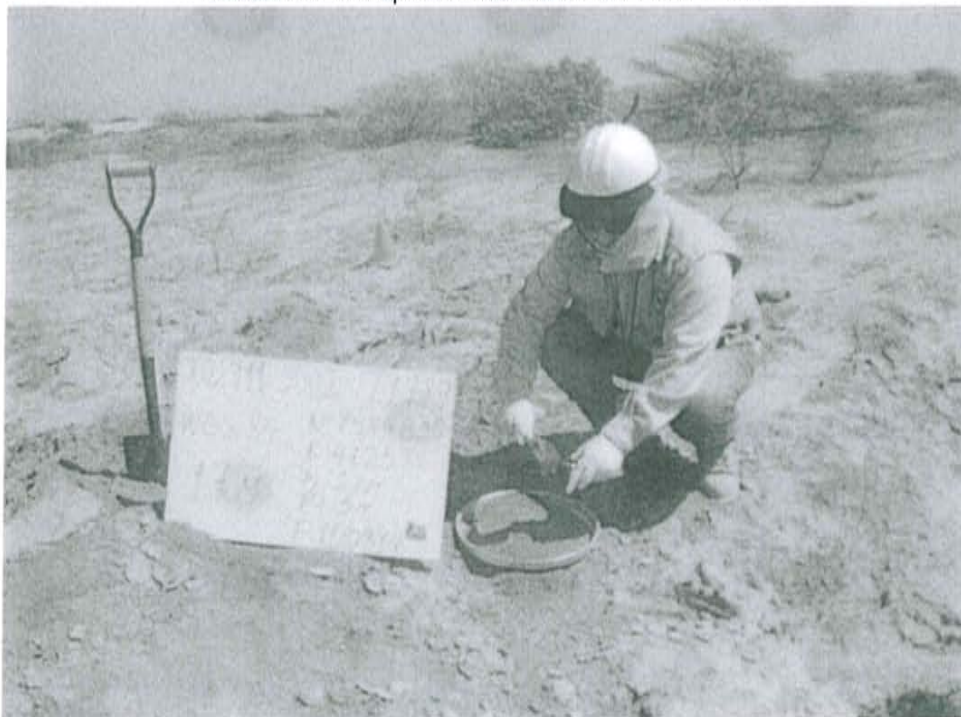
Fotografía N° 2. Toma de muestra de suelo en el punto F02111-SU02,
ubicado a 3 m aproximadamente del Pozo T1789

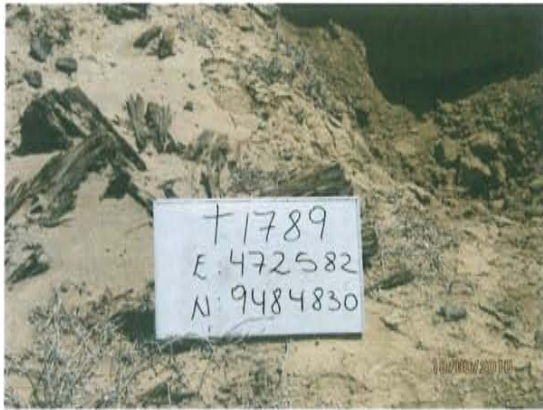
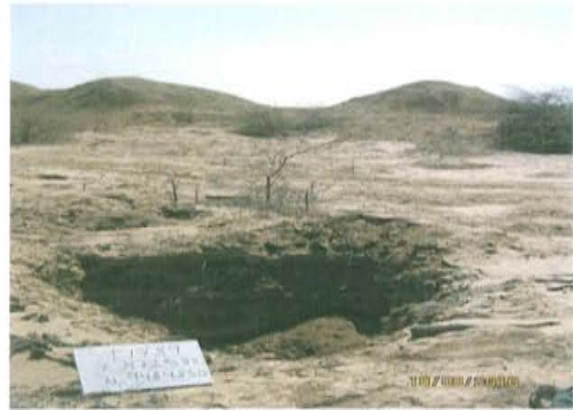
3. REGISTRO FOTOGRÁFICO

Pozo ATA con cantina destruida, no se encontró evidencia de cabezal, ni casing, se encontraron restos de madera y oxido de fierro.

Inadecuado Abandono de Pozo
