Ministerio
del AmbienteOrganismo de Evaluación y
Fiscalización Ambiental - OEFA

**INFORME N° 573 - 2014-OEFA/DE-SDCA-CIPASH**

ASUNTO : Identificación de pasivo ambiental del subsector hidrocarburos con código de Ficha OEFA F01120, ubicado en el Lote II, en el distrito de El Alto de la provincia Talara del departamento de Piura.

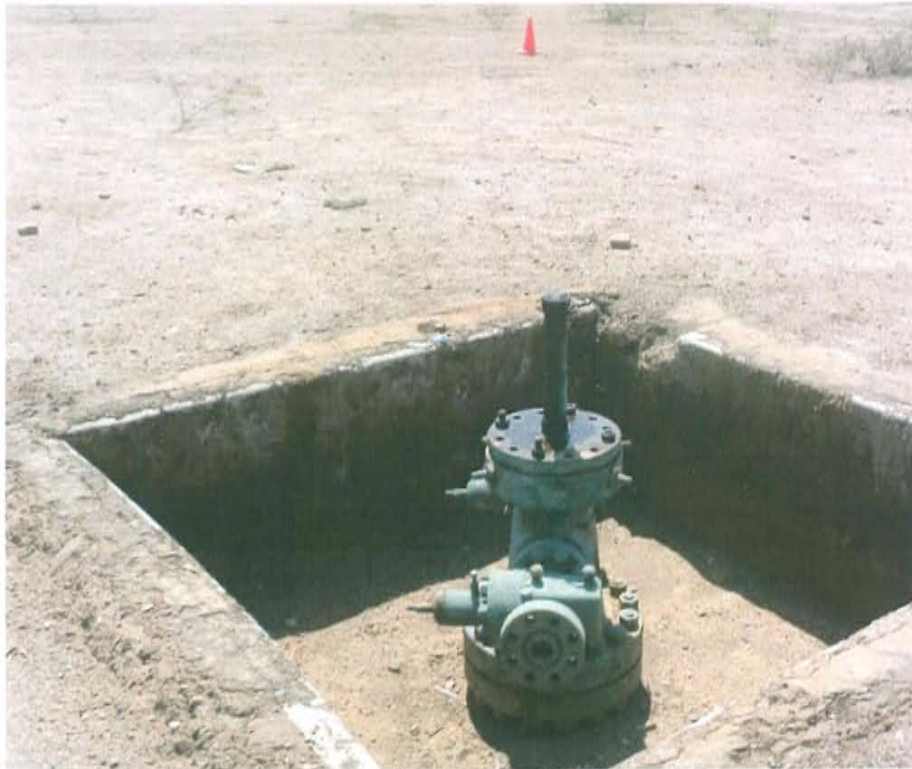
17. En ese sentido, de la revisión documentaria y evaluación in situ se tiene que el pozo se encuentra mal abandonado, toda vez que no cuenta con el último tapón de cemento desde los doscientos (200) metros de profundidad hasta la superficie; además, el pozo debería contar con una varilla de acero de dos (2) metros de altura con el número del pozo soldado a la plancha que tapa el pozo, ni cumple con las condiciones de abandono, conforme se establece en el Artículo 2°, 200° y 203° del Decreto Supremo N° 032-2004-EM - Reglamento de las Actividades de Exploración y Explotación de Hidrocarburos⁶.

Fotografía N° 01.- Pozo inactivo con código PERUPETRO T5969 y con código Ficha OEFA F01120, se observa el cabezal compuesto por un arreglo de bridas reductoras y tuberías de reducción sin alguna válvula de cierre por lo que se encontraría expuesto al ambiente.

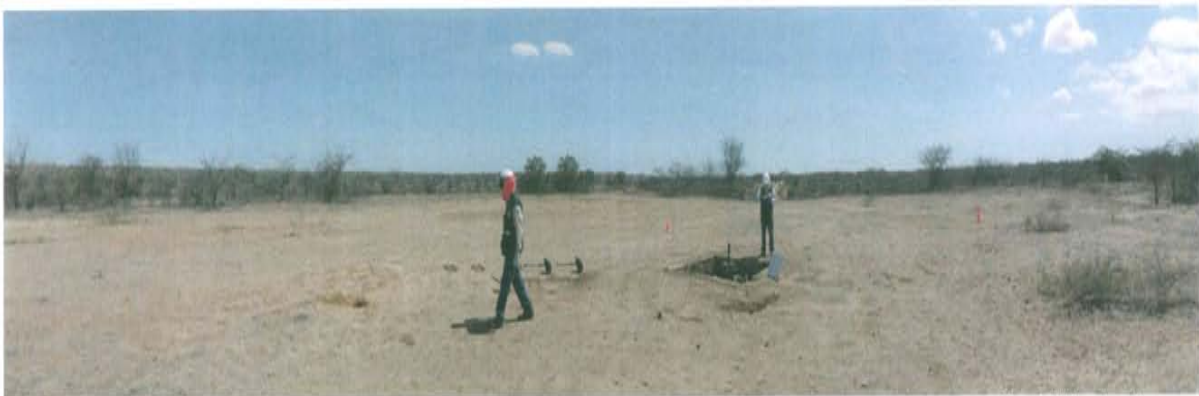
14. Durante la evaluación in situ realizada por el OEFA el 25 de mayo de 2014 se observó un pozo petrolero inactivo, ubicado en un terreno habilitado tipo terraplén sin acceso vehicular directo y dentro de una cantina de concreto armado de aproximadamente 2 m por 2 m por 1 m de profundidad. Se visualizó el cabezal del pozo compuesto por una (1) brida reductora principal de aproximadamente 12 plg de diámetro, un (1) juego de tuberías de reducción unidas a unas bridas de reducción con salidas de aproximadamente 2 plg de diámetro y expuesto a 1,2 m sobre el nivel de la superficie del suelo de la cantina; asimismo, no presenta ninguna válvula de cierre que asegure su hermetismo por lo que se encuentra abierto al ambiente. Además, en el área circundante al pozo se realizó un recorrido en donde no se percibieron olores característicos a hidrocarburos asociados a emisiones gaseosas fugitivas pero se observó afloramiento de fluidos de una de las tuberías en la parte superior, así como, se observó cambios en la tonalidad del color del suelo, por lo que se tomaron muestras del suelo (ver anexos 1, 2 y 3).

Fotografía N° 02.- Vista panorámica del Pozo T5969, se observa una terreno habilitado tipo terraplén de superficie pedregosa con escasa cobertura vegetal.

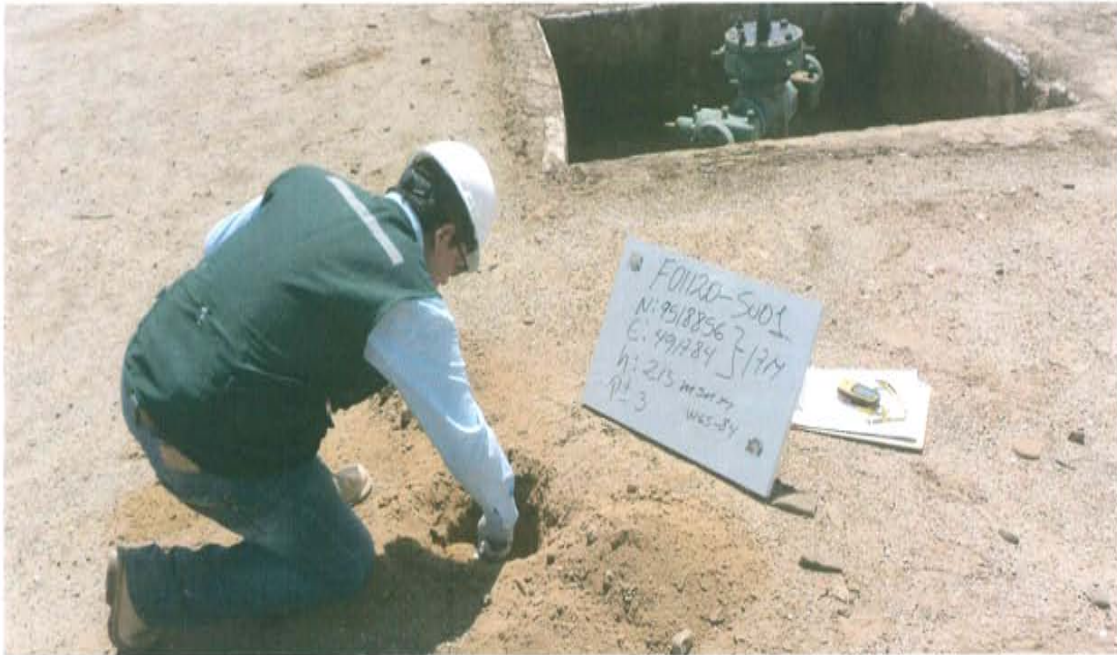
21. Los resultados obtenidos del análisis en laboratorio evidencian la presencia de suelo contaminado con hidrocarburos, dado que la concentración correspondiente a la Fracción de hidrocarburos F2 (C₁₀-C₂₈) y Fracción de hidrocarburos F3 (C₂₈-C₄₀) de la muestras F01120-SU01, superan el ECA para suelo de uso agrícola.
22. A continuación se realizará la estimación del nivel de riesgo en función del parámetro Fracción de hidrocarburo F3 (C₂₈-C₄₀) de la muestra F01120-SU01, debido a que presentó el valor de porcentaje más alto que supera el ECA entre el resto de parámetros considerados para la evaluación.

Fotografía N° 03.- Toma de muestra de suelo en el punto F01120-SU01, ubicado a 2,9 m aproximadamente del Pozo T5969.

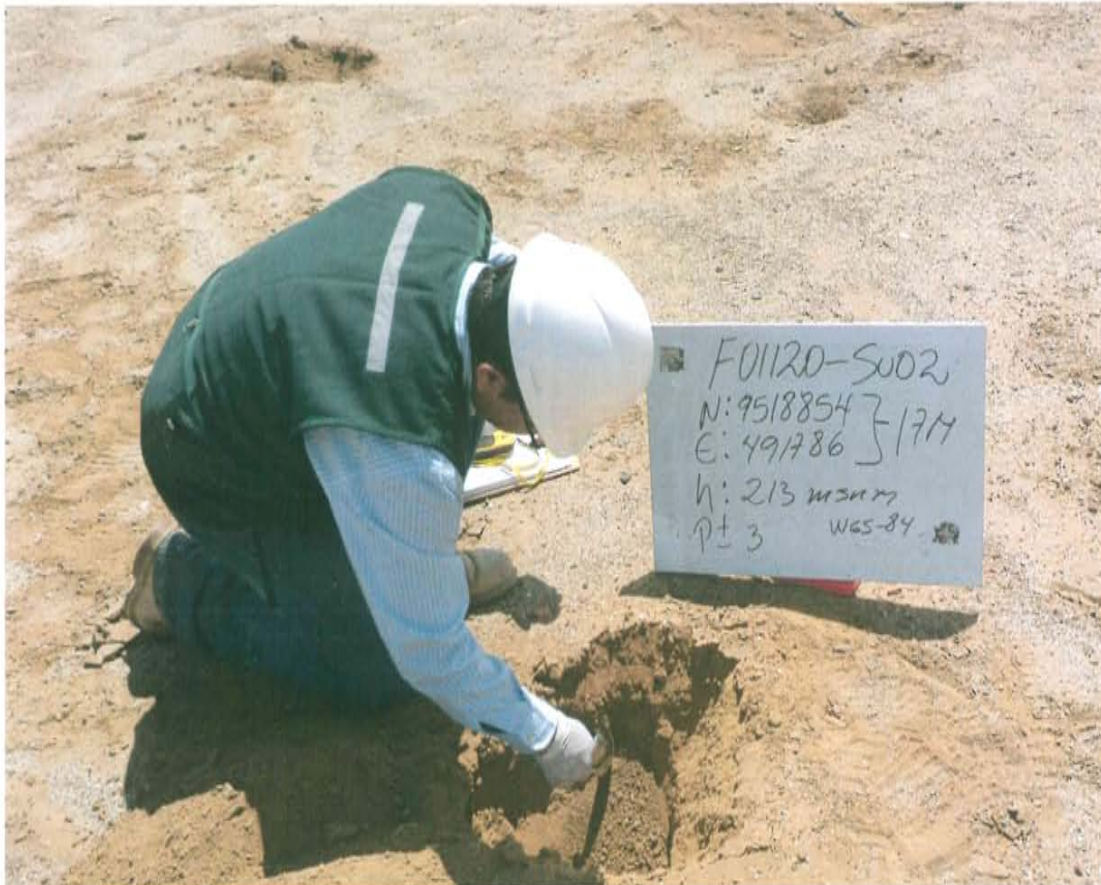
Fotografía N° 04.- Toma de muestra de suelo en el punto F01120-SU02, ubicado a 6,9 m aproximadamente del Pozo T5969.

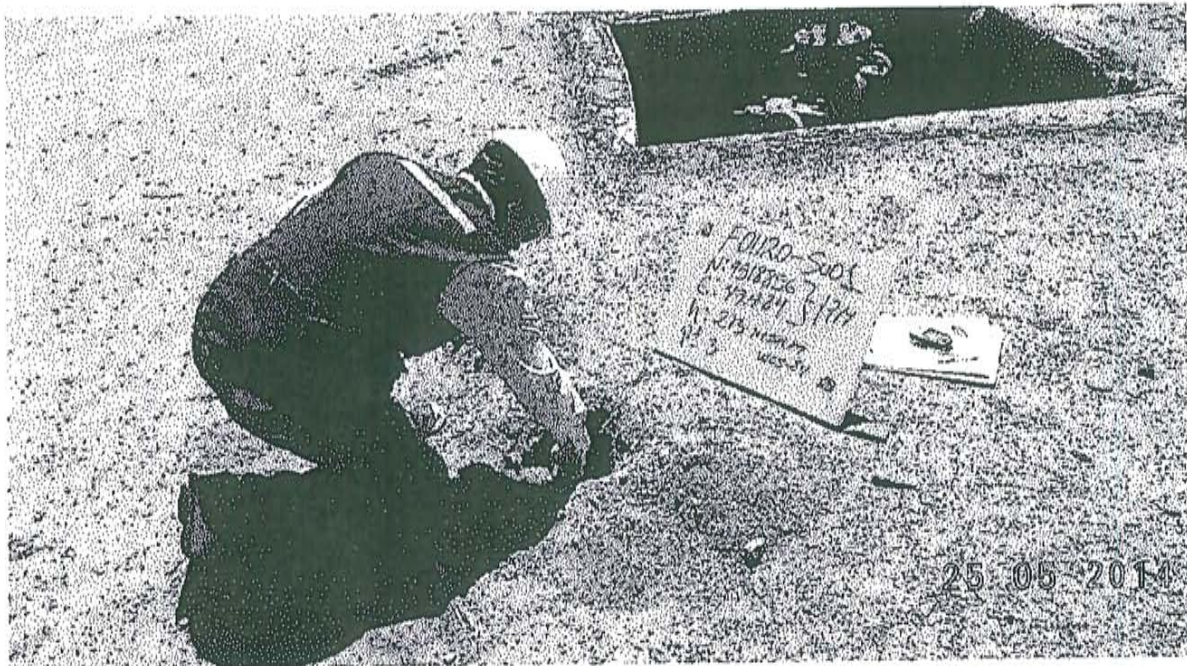
Fotografía N° 1. Toma de muestra de suelo en el punto FO1120-SU01, ubicado a 2,9 m aproximadamente del Pozo 5969 (NN12-II).

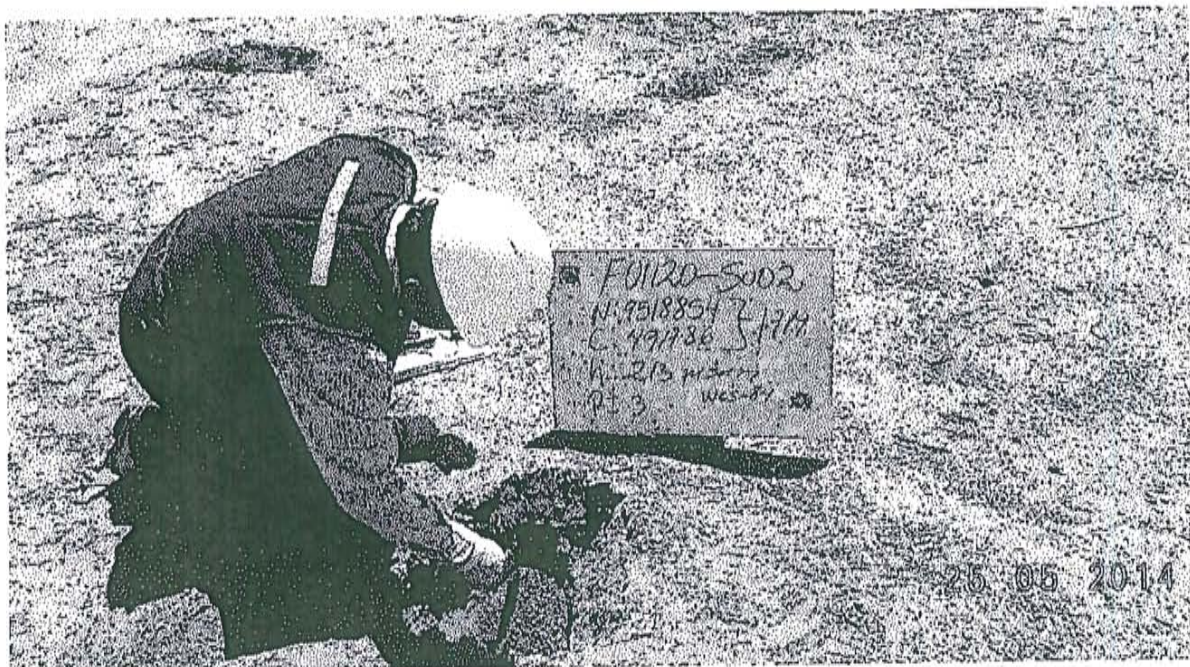
Fotografía N° 2. Toma de muestra de suelo en el punto FO1120-SU02, ubicado a 6,9 m aproximadamente del Pozo 5969 (NN12-II).

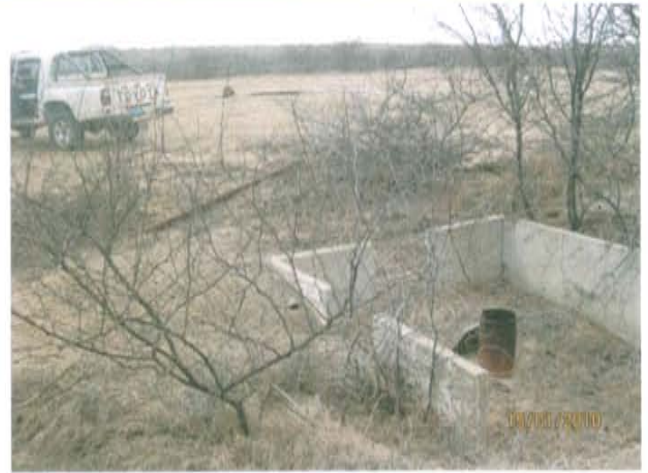
3. REGISTRO FOTOGRÁFICO

Pozo inactivo abierto, se encuentra en un hoyo de concreto armado, cuenta con acceso vial.
 En la misma plataforma está ubicado el activo pozo (SWAB) N° 6451.

Inadecuado abandono del pozo por la antigua actividad de exploración de hidrocarburos
