**INFORME N° 0454-2015-OEFA/DE-SDCA-CIPASH**

**ASUNTO** : Identificación de pasivo ambiental del subsector hidrocarburos con código de Ficha OEFA F02127, ubicado en el Lote VII/VI (ex Lote VII), en el distrito La Brea Negritos de la provincia Talara del departamento de Piura.

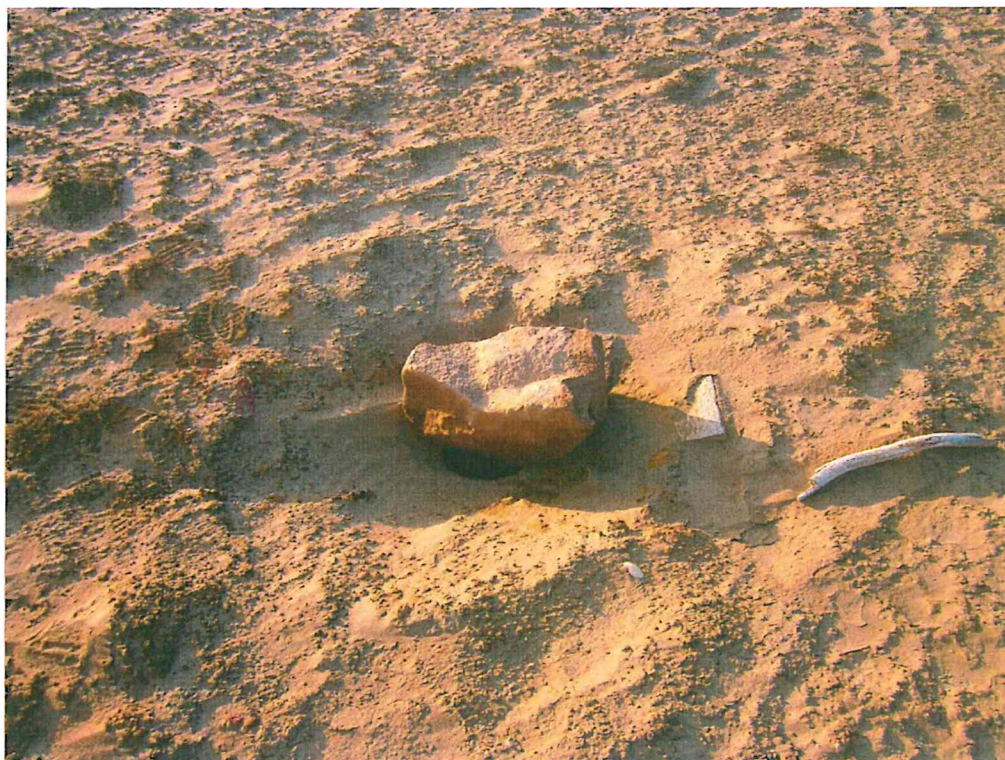
14. Durante la evaluación in situ realizada por el OEFA el 09 de setiembre del 2014 se constató un pozo inactivo sin cerco ni señalización ubicado sobre un terraplén antiguo y al ras del suelo, inicialmente cubierto con una piedra, luego de retirarlo se observó el *casing* o tubería de revestimiento de 9 pulgadas de diámetro corroído sin cabezal y abierto al ambiente sin elementos de cierre que garanticen su hermetismo. No se percibió fluido interno, sin embargo si se percibió emisiones gaseosas, así como suelos con hidrocarburos (ver anexos 1,2 y 3).

Fotografía N° 1. Pozo con código T1832 ubicado inicialmente tapado con una piedra.

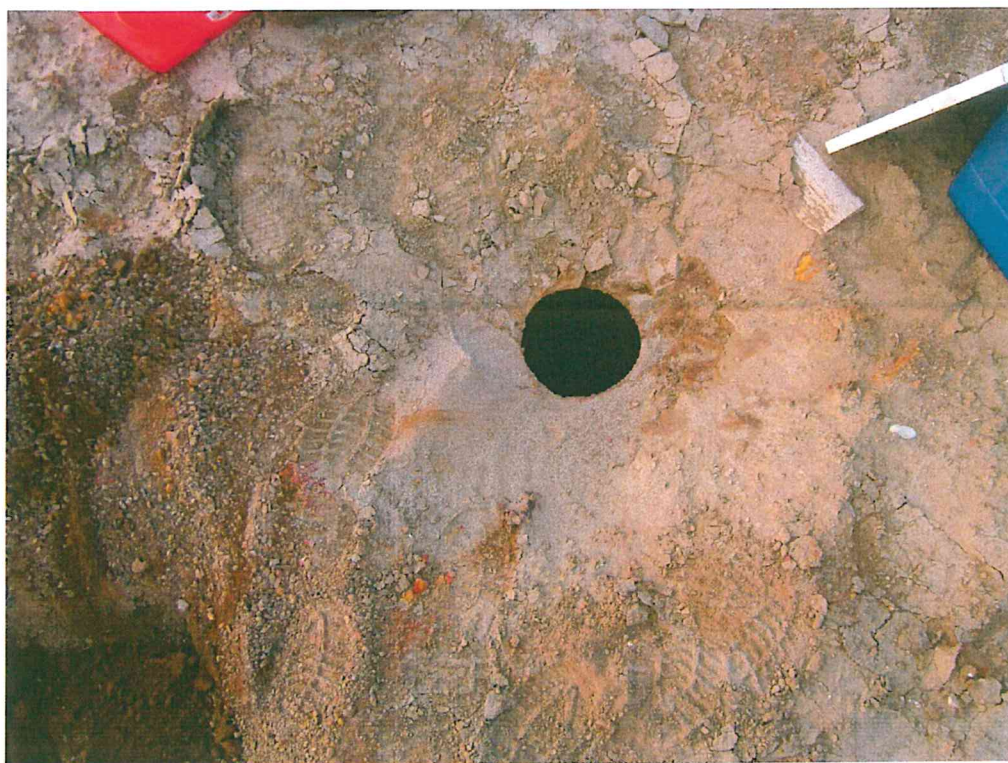
16. En ese sentido, de la revisión de los antecedentes y las observaciones en campo se tiene que el pozo se encuentra mal abandonado, toda vez que no se encuentra herméticamente cerrado ni en condiciones seguras para el abandono, conforme se establece en artículo 2° del Decreto Supremo N° 032-2004-EM - Reglamento de las Actividades de Exploración y Explotación de Hidrocarburos . Además de presentar suelo contaminado con Hidrocarburos<sup>6</sup>.

Fotografía N° 2. Pozo T1832 ubicado al ras de suelo, no presenta cabezal y se encuentra abierto al ambiente sin elementos de cierre que garanticen su hermetismo.

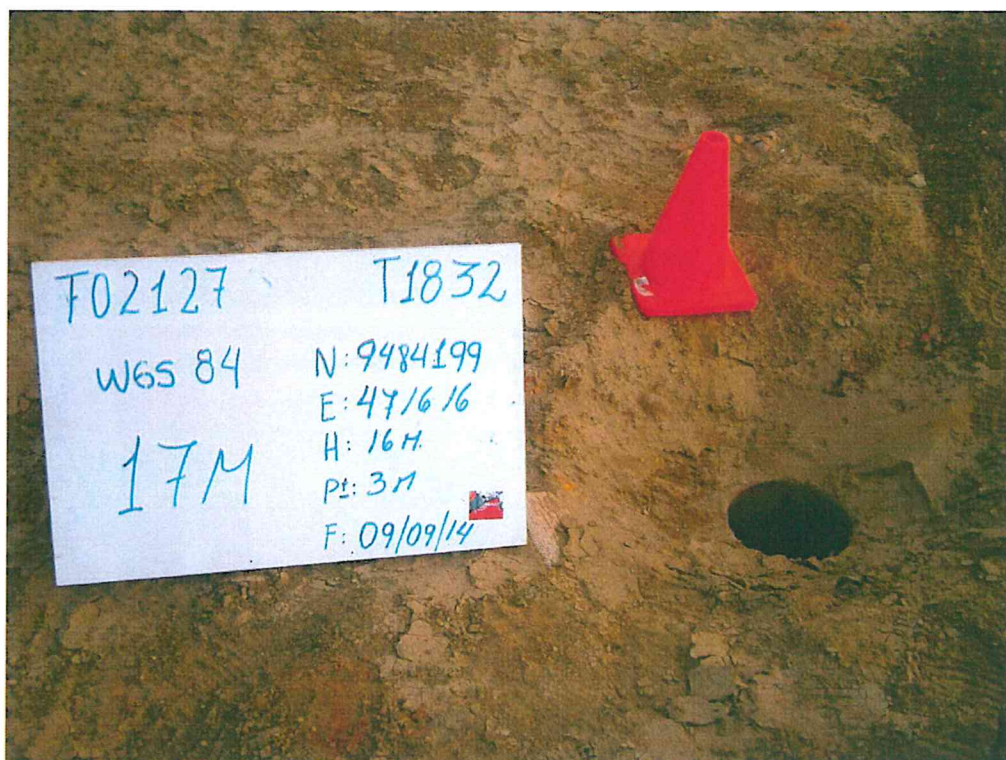
Fotografía N° 3. Pozo T1832 no presenta afloramiento sin embargo se percibe emisiones gaseosas.

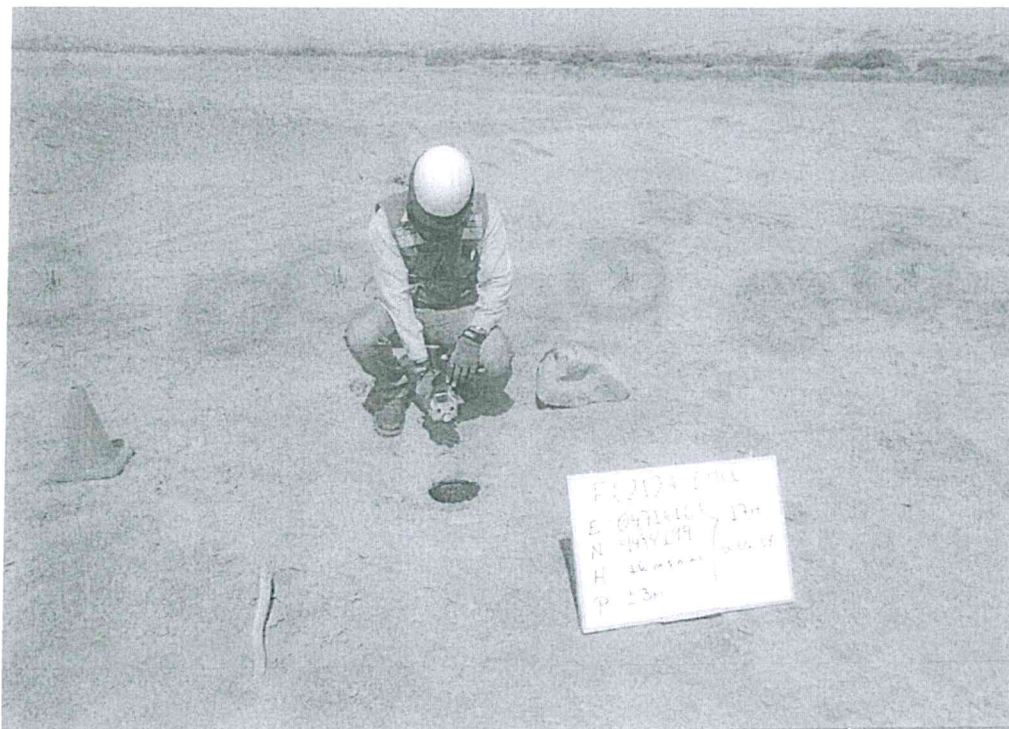
Fotografía N° 1. Medición en el punto F02127-EM01, ubicado en la boca del pozo.

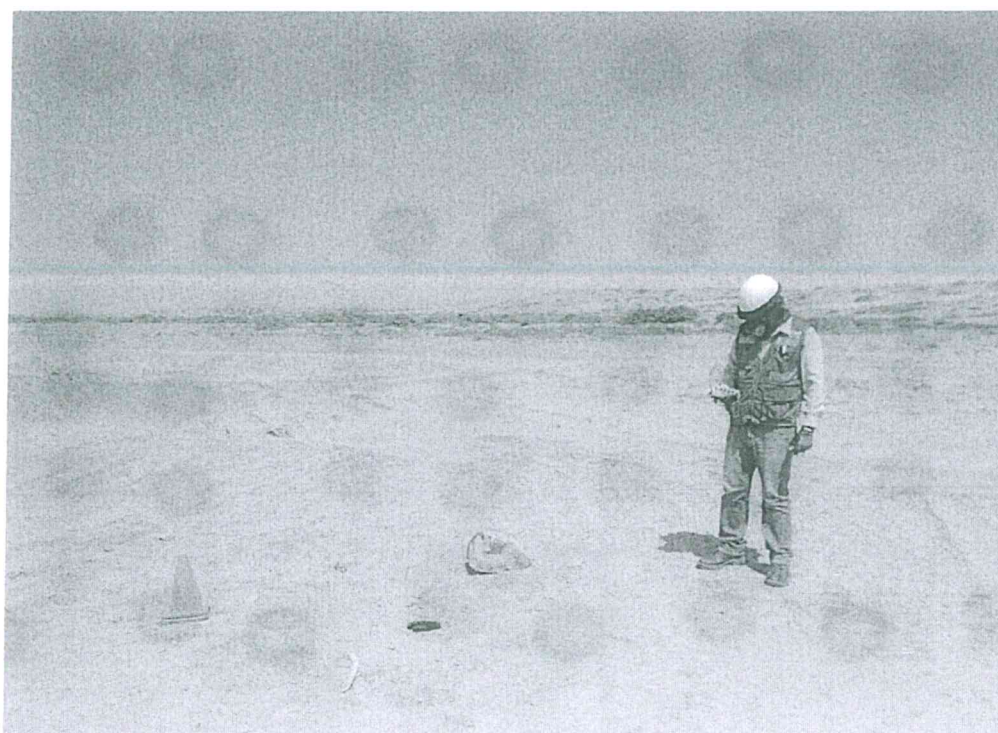
Fotografía N° 2. Mediciones en F02127-VA01, recorrido en el área circundante alrededor del pozo.

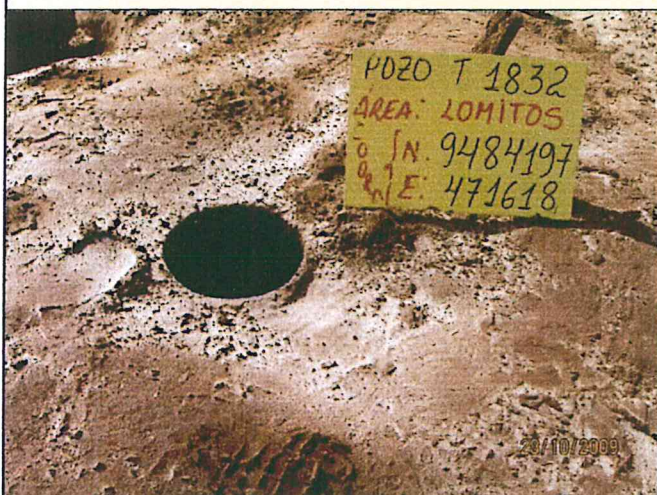
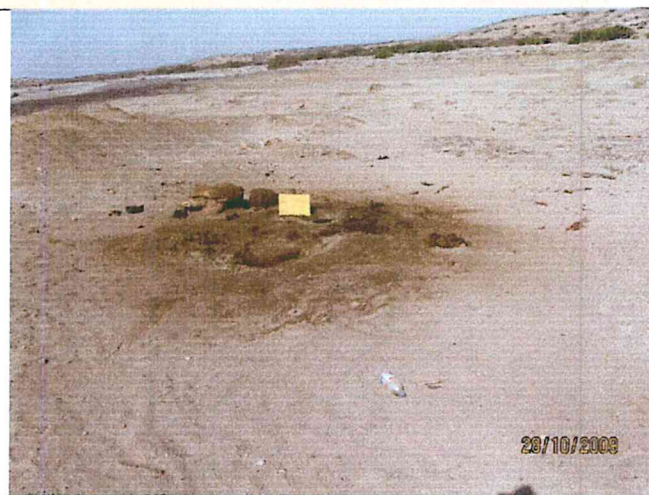
**3. REGISTRO FOTOGRÁFICO**

Pozo ATA, ubicado con el casing abierto, emana gas y expuesto en la superficie del suelo; hay presencia de suelo contaminado con hidrocarburo. El pozo está ubicado en un zona de arenal, donde la vegetación predominante, en la zona, es el faique (*Acacia sp*) y la verdolaga (*Portulaca sp*).

El inadecuado abandono del pozo.
