Evaluación ambiental para la identificación del sitio impactado por actividades de hidrocarburos con código S0555, ubicado en el Lote 8, microcuenca CORR-27, en el ámbito de la cuenca del río Corrientes, distrito Trompeteros, provincia y departamento Loreto

Ficha de reconocimiento de referencia N.°	066-2024-SSIM
Expediente de evaluación:	0030-2023-DEAM-ISIM
Código de acción:	0001-8-2023-415
Fecha de aprobación:	27 de setiembre de 2024

Sitio: S0555

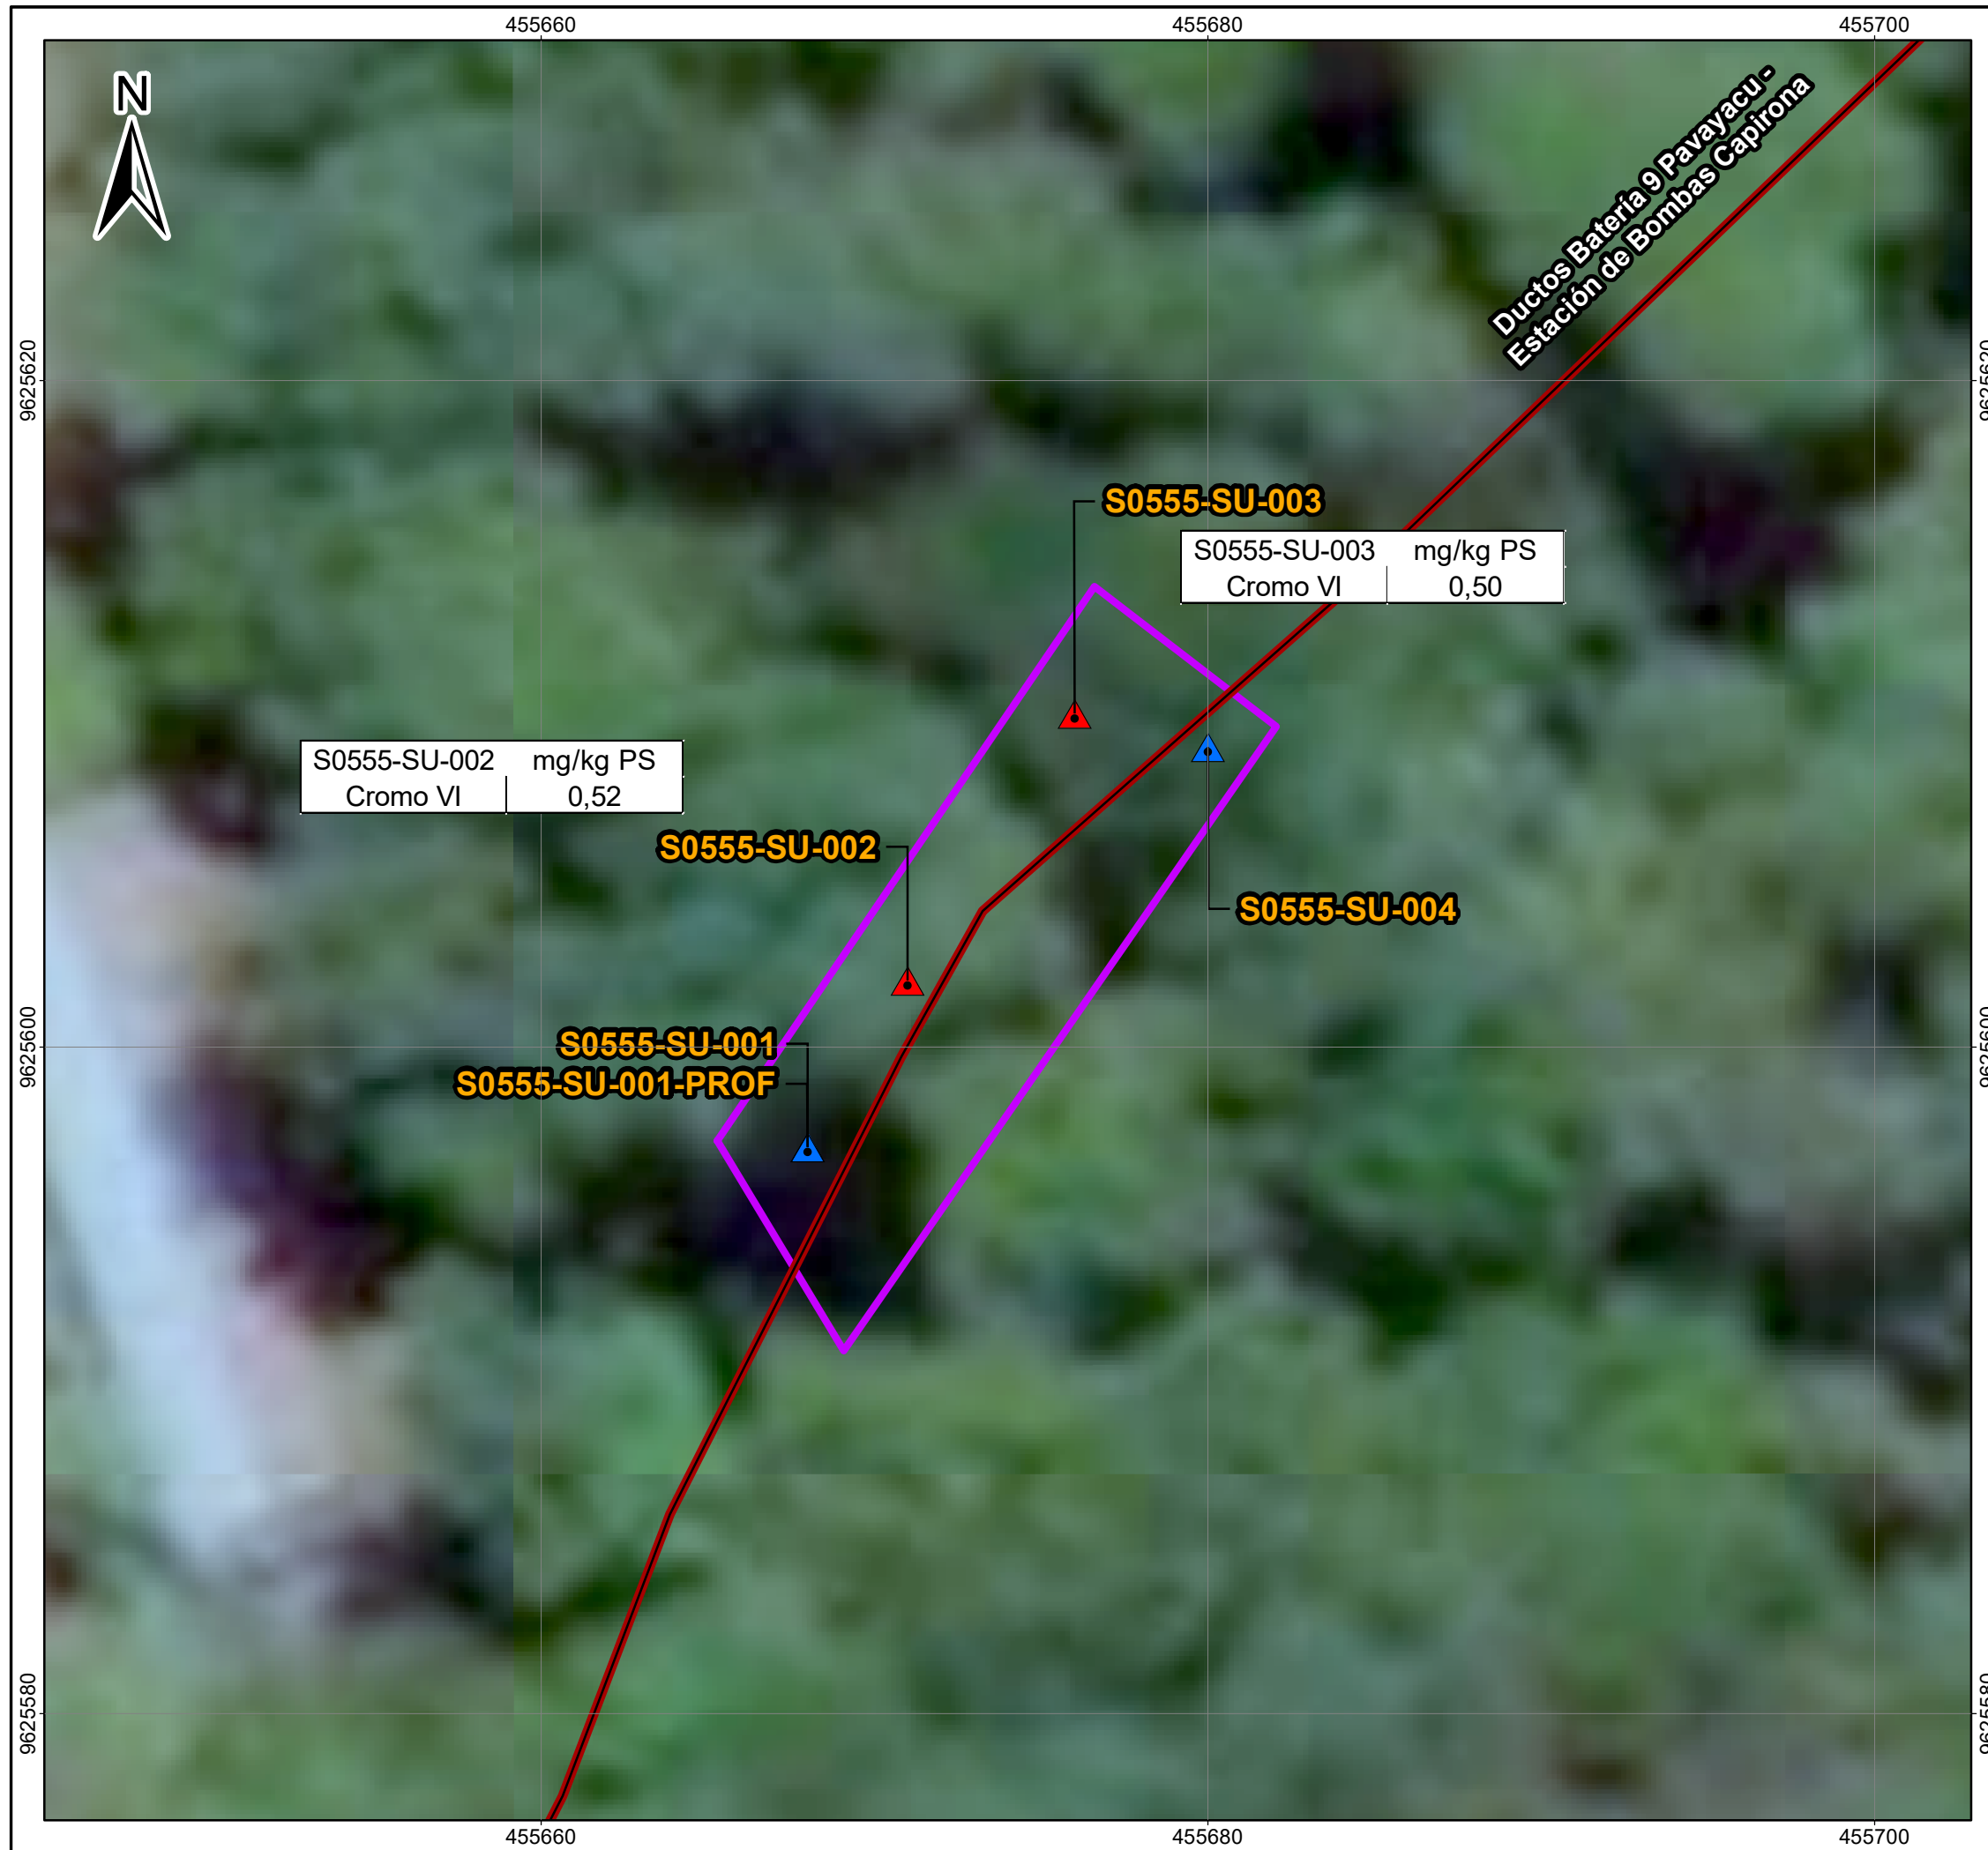
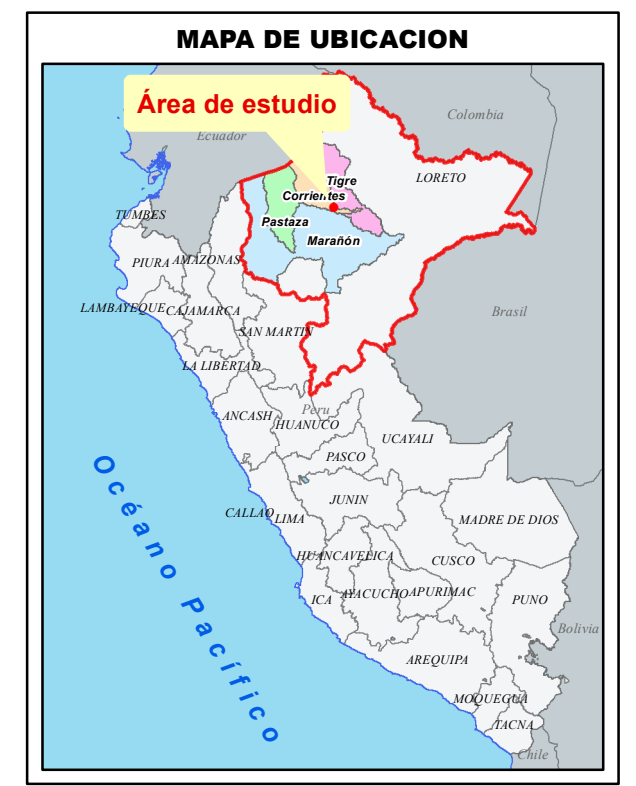
Mapa de puntos de muestreo y muestras que exceden los  
ECA para Suelo en el sitio S0555

PERÚ	Ministerio del Ambiente	Organismo de Evaluación y Fiscalización Ambiental
	Departamento Loreto - Provincia Loreto - Distrito Trompeteros		
<b>EVALUACIÓN AMBIENTAL PARA LA IDENTIFICACIÓN DEL SITIO IMPACTADO</b>			
<b>MAPA DE PUNTOS Y MUESTRAS QUE EXCEDEN EL ECA SUELO EN EL SITIO CON CÓDIGO S0555</b>			
<p>Escala : 1/200 Datum Horizontal WGS84 Proyección Transversal de Mercator Sistema de Coordenadas - UTM - Zona 18 Sur</p>			
Elaborado: <b>CSIG OEFA</b>		Fecha: Diciembre 2024	
Fuente: Cartas Nacionales, escala 1:100 000 - IGN; Centros Poblados - INEI, Subdirección de Sitios Impactados de la Dirección de Evaluación Ambiental - OEFA

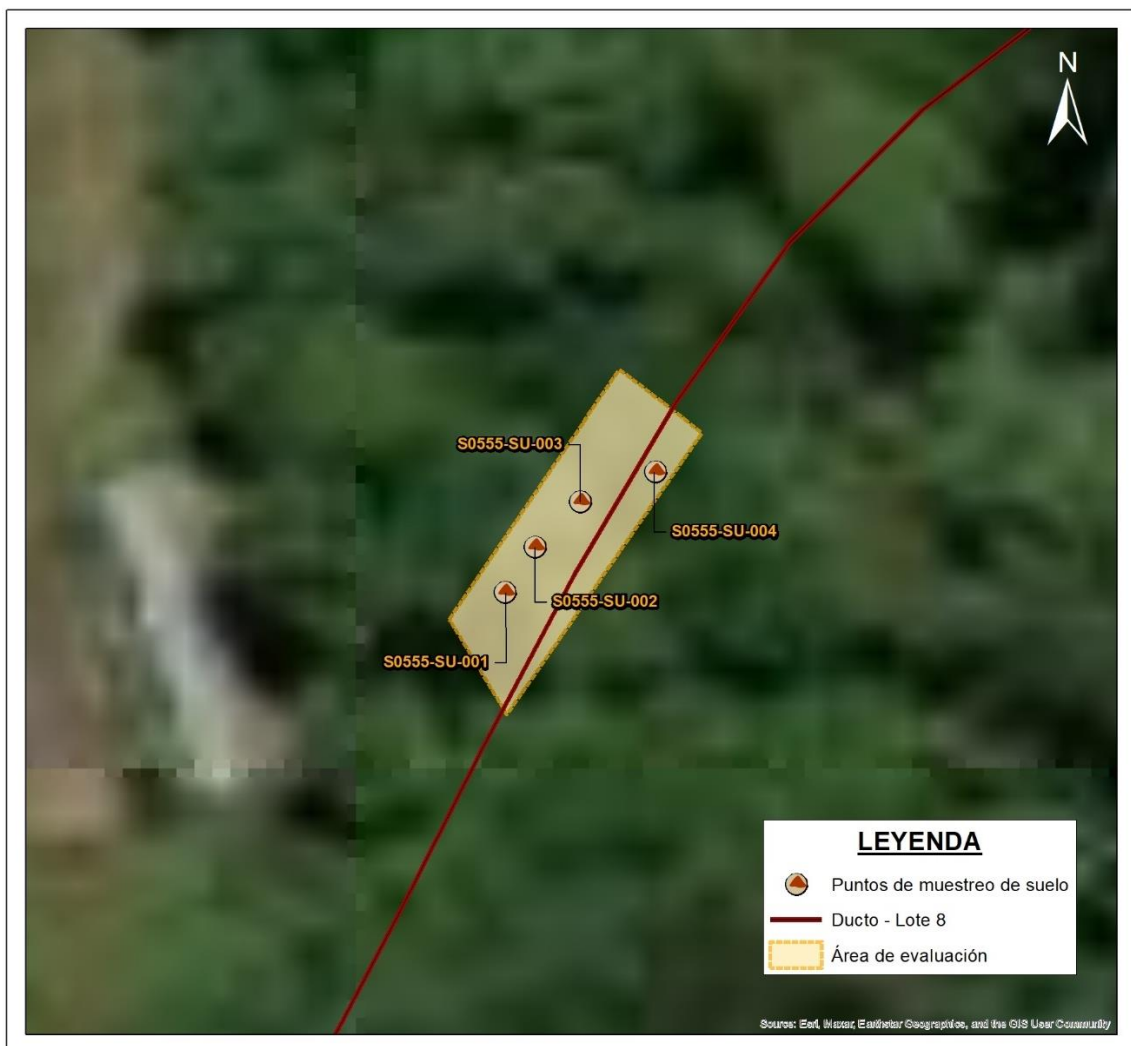
Figura 7.1. ubicación de puntos de muestreo de suelo

Código de sitio	Tipo de muestras		Cantidad de muestras
S0555	Muestras simples	<u>Primer nivel:</u> 100 % de total de puntos de muestreo	4
		<u>Segundo nivel:</u> 25 % del total de puntos de muestreo del sitio	1
	Muestras simples	<u>Control de calidad:</u> Duplicado - 10 % del total de muestras	1
Total de muestras			6

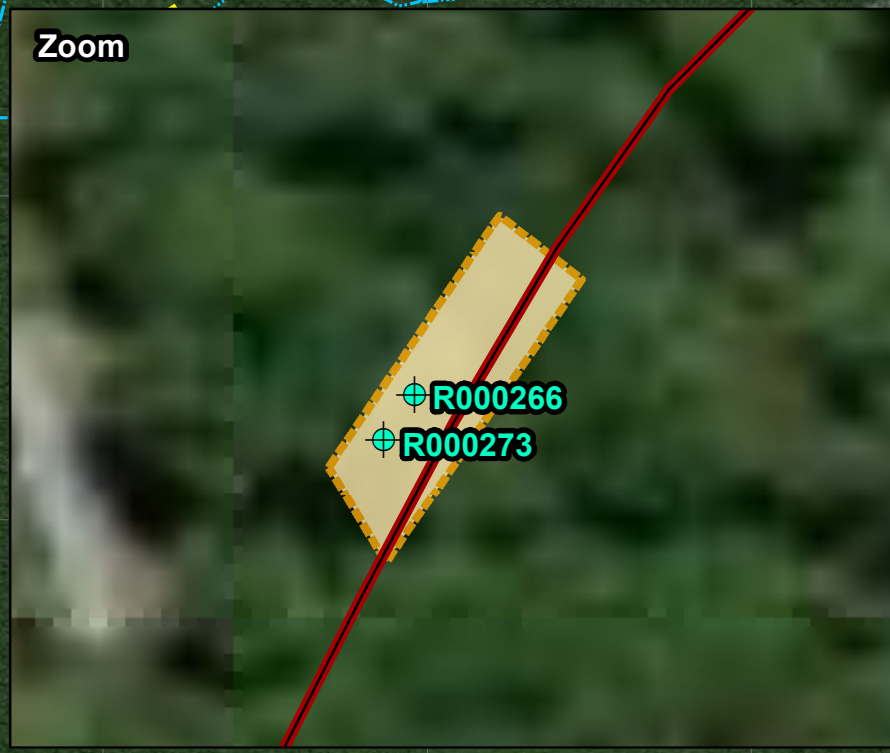
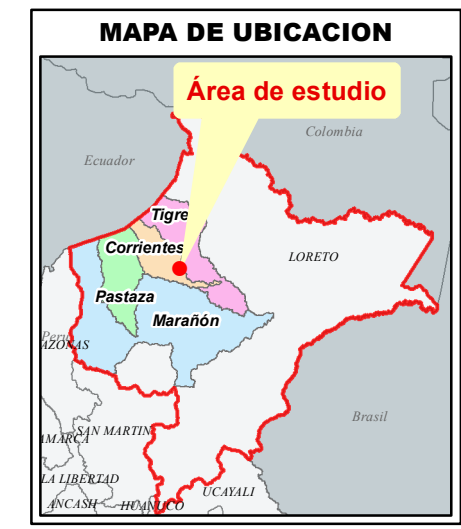
Mapa de ubicación del sitio S0555 en la microcuenca CORR-27

<b>PERÚ</b>	Ministerio del Ambiente	Organismo de Evaluación y Fiscalización Ambiental
		Departamento Loreto - Provincia Loreto - Distrito Trompeteros	
<b>MAPA DE UBICACIÓN DEL SITIO S0555 EN LA MICROCUENCA CORR-27</b>			
Escala : 1/35000 Datum Horizontal WGS84 Proyección Transversal de Mercator Sistema de Coordenadas - UTM - Zona 18 Sur			
Elaborado: <b>CSIG OEFA</b>		Fecha: Octubre 2024	
Fuente: Cartas Nacionales, escala 1:100 000 - IGN; Centros Poblados - INEI, Subdirección de Sitios Impactados de la Dirección de Evaluación Ambiental - OEFA

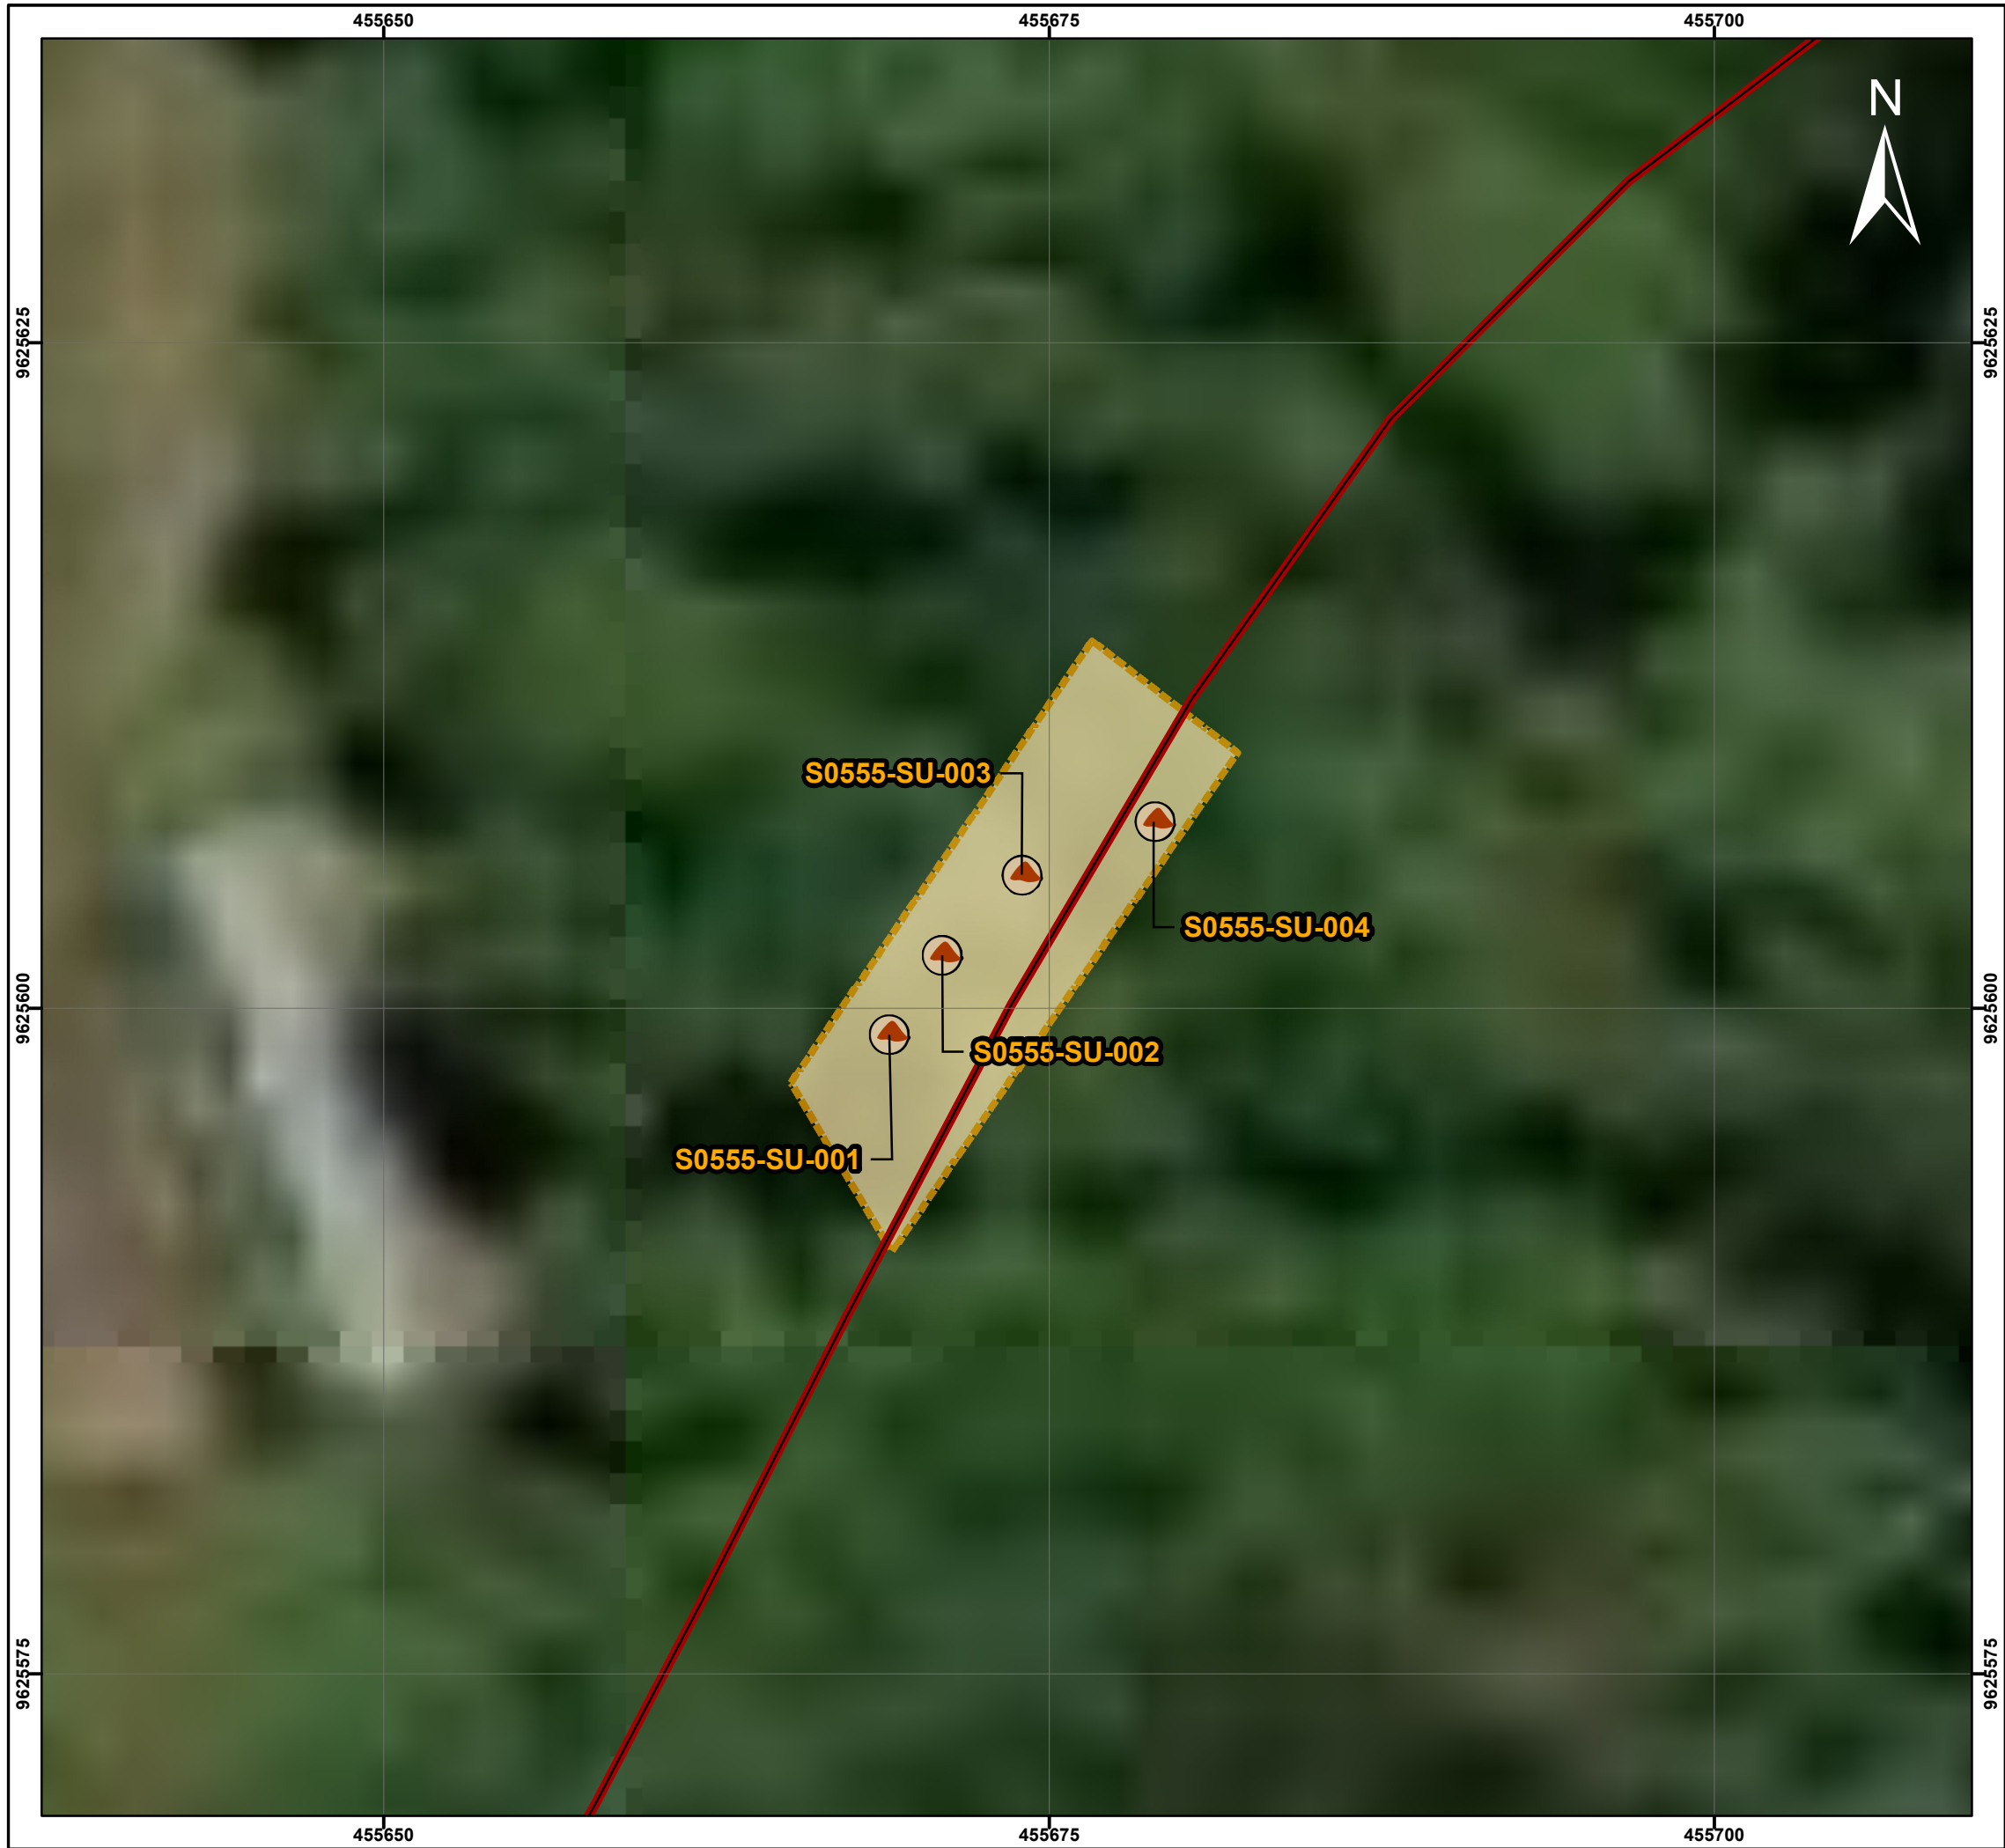
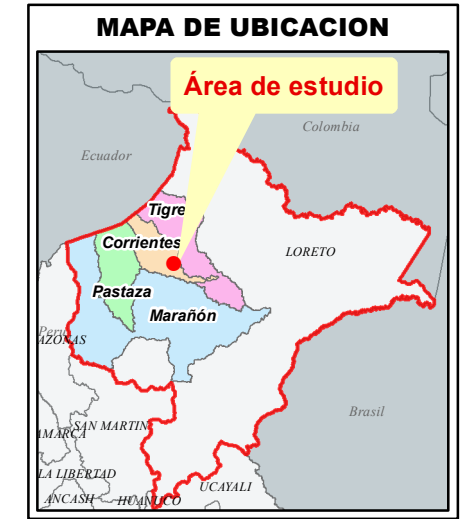
Mapa de ubicación de puntos de muestreo de suelo del sitio S0555

<b>PERÚ</b> Ministerio del Ambiente	Organismo de Evaluación y Fiscalización Ambiental
	Departamento Loreto - Provincia Loreto - Distrito Trompeteros	
<b>MAPA DE UBICACIÓN DE PUNTOS DE MUESTREO DE SUELO EN EL SITIO CON CÓDIGO S0555</b>		
Escala : 1/250 Datum Horizontal WGS84 Proyección Transversal de Mercator Sistema de Coordenadas - UTM - Zona 18 Sur		
Elaborado:	<b>CSIG OEFA</b>	Fecha: Octubre 2024
Fuente:	Cartas Nacionales, escala 1:100 000 - IGN; Centros Poblados - INEI, Subdirección de Sitios Impactados de la Dirección de Evaluación Ambiental - OEFA

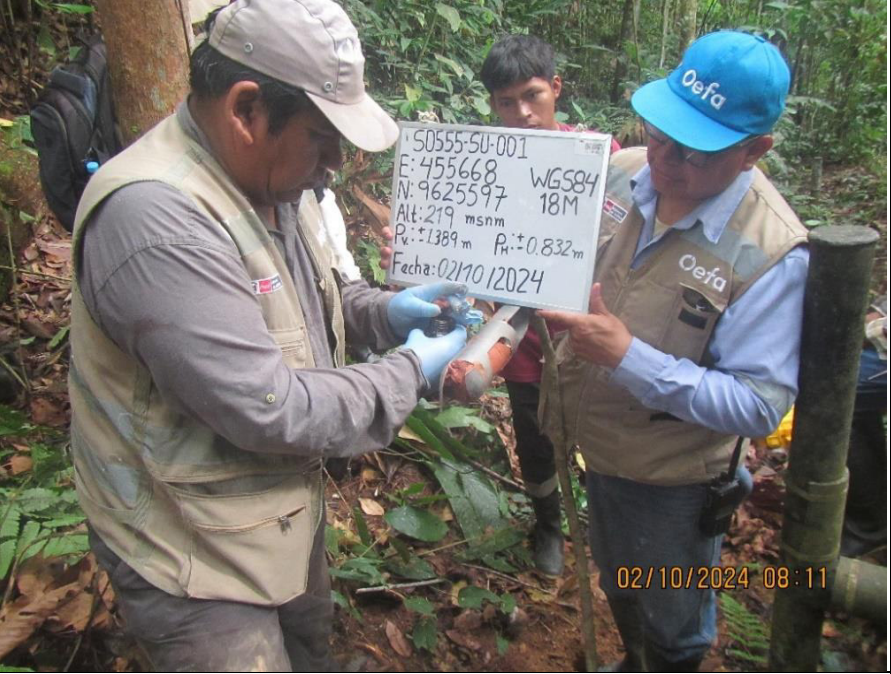
Distrito	Trompeteros	Provincia	Loreto	Departamento	Loreto
<b>Fotografía 1</b> S0555-SU-001/R000273

Fecha: 02/10/2024					
Hora: 08:11					
<b>Coordenadas</b> UTM -WGS 84 – Zona 18M					
Este (m): 455668					
Norte (m): 9625597					
Altitud (m s. n. m.): 219					
Precisión vertical: ± 1,389 m					
Precisión horizontal: ± 0,832 m					
<b>Descripción:</b>	Toma de muestra de suelo en el punto S0555-SU-001, suelo de textura arcillo limoso de consistencia friable, color rojo (10R 5/6), húmedo y con olor a hidrocarburo. La profundidad de muestreo fue entre 0,0 m - 0,40 m. El punto se ubica en la referencia R000273.

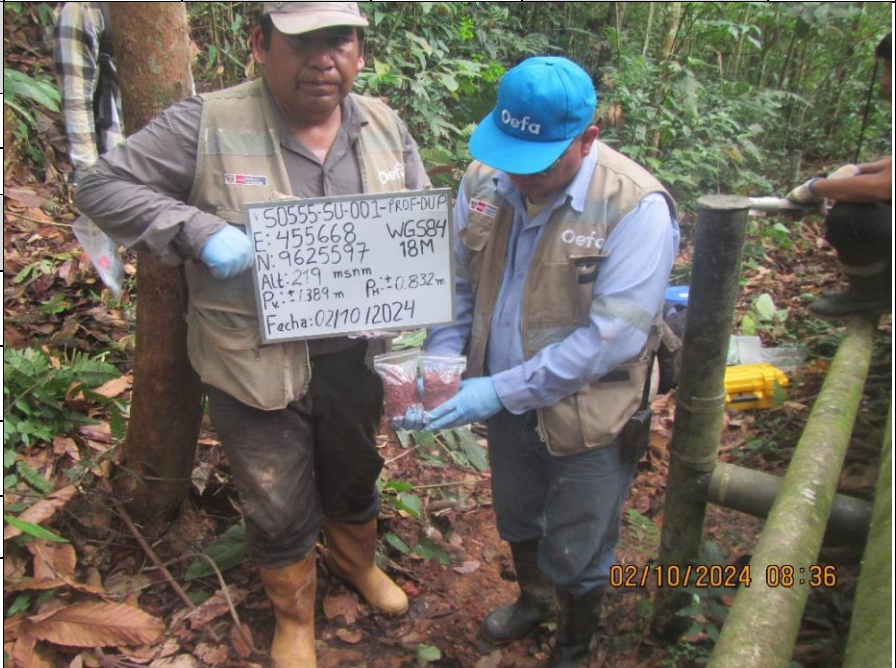
Distrito	Trompeteros	Provincia	Loreto	Departamento	Loreto
<b>Fotografía 6 S0555-SU-002/R000266</b>					
Fecha: 02/10/2024					
Hora: 09:32					
<b>Coordenadas UTM -WGS 84 – Zona 18M</b>					
Este (m): 455671					
Norte (m): 9625602					
Altitud (m s. n. m.): 218					
Precisión vertical: ± 1,182 m					
Precisión horizontal: ± 0,872 m					
<b>Descripción:</b>		Toma de muestra de suelo en el punto S0555-SU-002, suelo de textura arcillo limoso de consistencia friable, color rojo (10R 4/8), húmedo y sin presencia organoléptica (olor y color) a hidrocarburo. La profundidad de muestreo fue entre 0,00 m - 0,40 m. El punto se ubica en la referencia R000266.

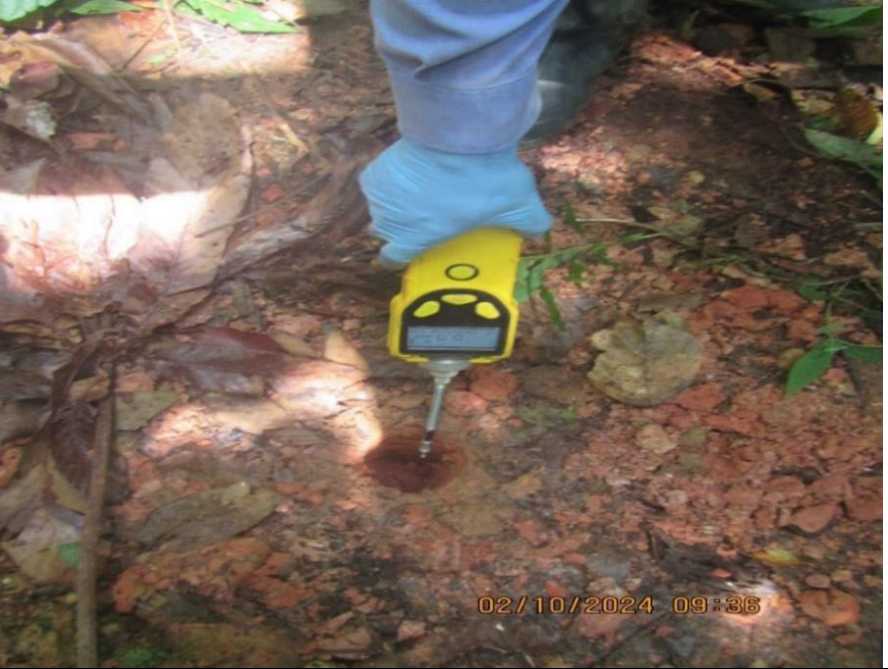
Distrito	Trompeteros	Provincia	Loreto	Departamento	Loreto
<b>Fotografía 7 S0555-SU-002/R000266</b>

Fecha: 02/10/2024					
Hora: 09:36					
<b>Coordenadas UTM -WGS 84 – Zona 18M</b>					
Este (m): 455671					
Norte (m): 9625602					
Altitud (m s. n. m.): 218					
Precisión vertical: ± 1,182 m					
Precisión horizontal: ± 0,872 m					
<b>Descripción:</b>	Medición de compuestos orgánicos volátiles (COV) en el punto S0555-SU-02, reportando una lectura de 0,0 ppm.

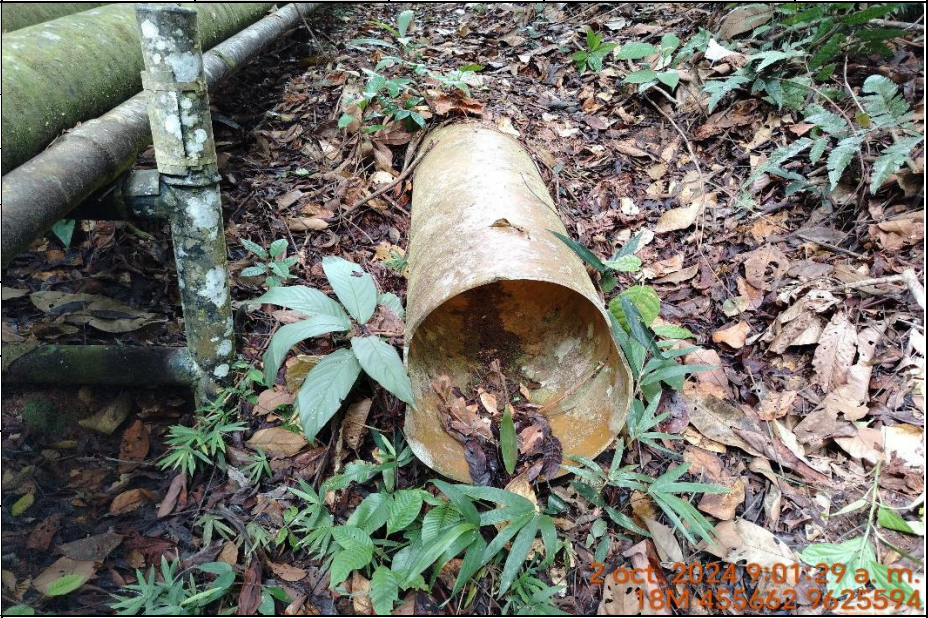
Distrito	Trompeteros	Provincia	Loreto	Departamento	Loreto
<b>Fotografía 12 RESIDUO</b>

Fecha: 02/10/2024					
Hora: 09:01					
<b>Coordenadas UTM -WGS 84 – Zona 18M</b>					
Este (m): 455662					
Norte (m): 9625594					
Altitud (m s. n. m.): 219					
Precisión: ± 3 m					
<b>Descripción:</b>	Vista de tubería de fibra de vidrio de 18 pulgadas, la cual se encuentra semienterrada, cortada y al aire libre, los pobladores mencionan que se utilizaba para el transporte de agua de producción, y está ubicada a 0,50 m aproximadamente en la margen izquierda de la línea de tuberías, conformada 2 tuberías de 16 pulgadas y 1 tubería de 4 pulgadas que pasa por el sitio S0555 y que va en dirección de noreste a suroeste

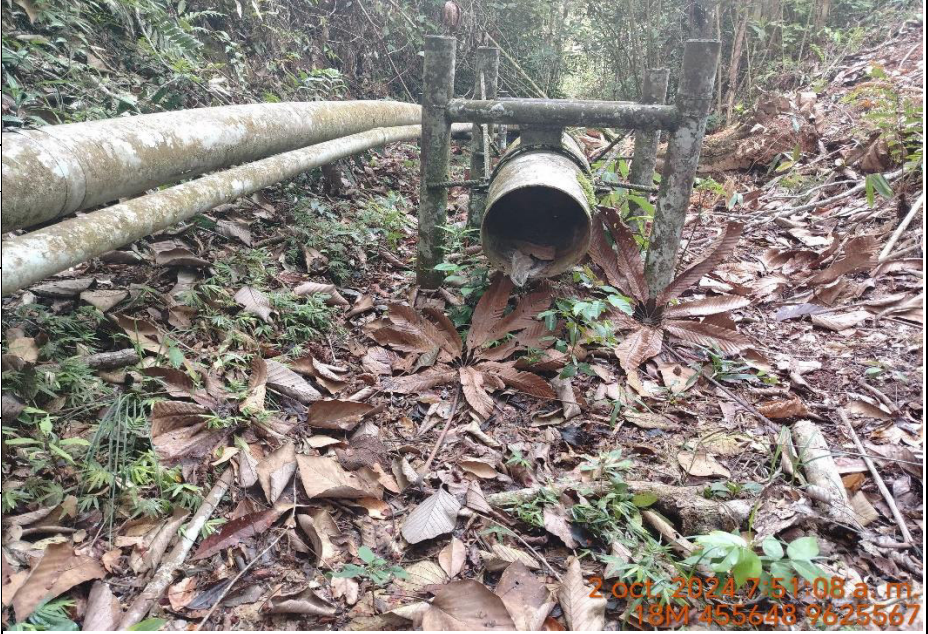
Distrito	Trompeteros	Provincia	Loreto	Departamento	Loreto
<b>Fotografía 13 RESIDUOS</b>

Fecha: 02/10/2024					
Hora: 07:51					
<b>Coordenadas UTM -WGS 84 – Zona 18M</b>					
Este (m): 455648					
Norte (m): 9625567					
Altitud (m s. n. m.): 219					
Precisión: ± 3 m	<p>2 oct. 2024 7:51:08 a. m. 18M 455648 9625567</p>				
<b>Descripción:</b>	<p>Vista de tubería de fibra de vidrio de 18 pulgadas sujeta por marcos H, la cual se encuentra cortada y al aire libre, los pobladores mencionan que se usaba para el transporte de agua de producción y está ubicada a 0,80 m de la margen izquierda de la línea de tuberías, conformada por 2 tuberías de 16 pulgadas y 1 tubería de 4 pulgadas que pasa por el sitio S0555 y que va en dirección de noreste a suroeste</p>

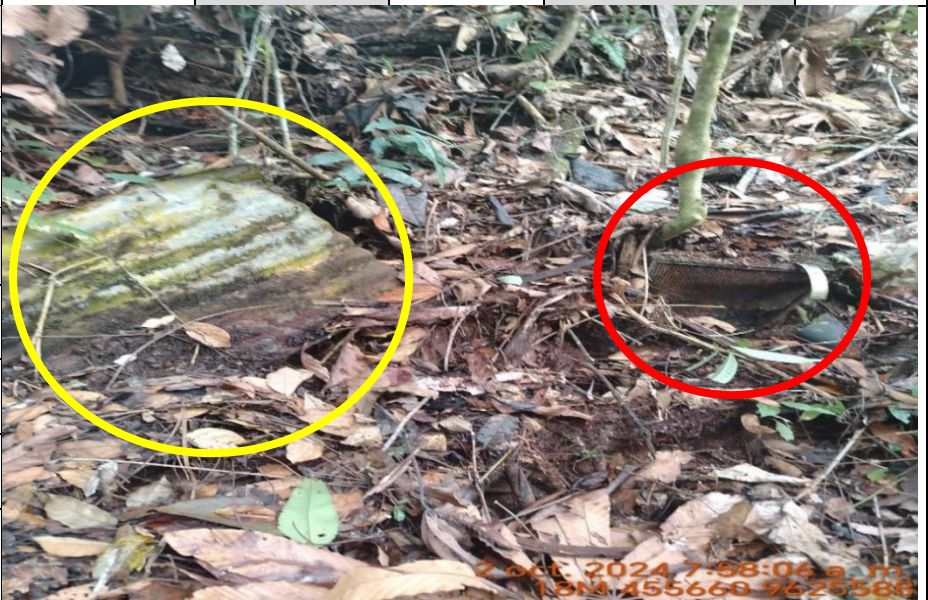
Distrito	Trompeteros	Provincia	Loreto	Departamento	Loreto
<b>Fotografía 14 RESIDUOS</b>

Fecha: 02/10/2024					
Hora: 07:58					
<b>Coordenadas UTM -WGS 84 – Zona 18M</b>					
Este (m): 455660					
Norte (m): 9625588					
Altitud (m s. n. m.): 218					
Precisión: ± 3 m	<p>2 oct. 2024 7:58:04 a. m. 18M 455660 9625588</p>				
<b>Descripción:</b>	<p>Vista de residuos sólidos metálicos a la intemperie y en proceso de degradación (Calamina y latón cuadrado) cubierto con vegetación y materia orgánica en descomposición (hojarasca, ramas) y están ubicados a 2 m aproximadamente de la margen izquierda de la línea de tuberías, conformada por 2 tuberías de 16 pulgadas y 1 tubería de 4 pulgadas que pasa por el sitio S0555</p>

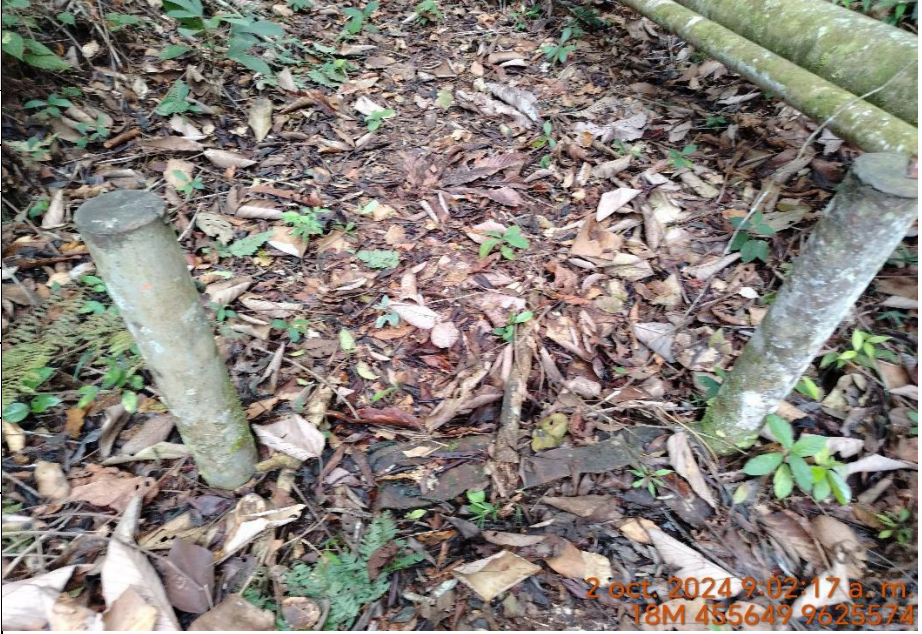
Fecha: 02/10/2024					
Hora: 09:02					
<b>Coordenadas UTM -WGS 84 – Zona 18M</b>					
Este (m): 455649					
Norte (m): 9625574					
Altitud (m s. n. m.): 218					
Precisión: ± 3 m					
<b>Descripción:</b>	Vista de marco H semienterrado y cubierto con vegetación y materia orgánica en descomposición (hojarasca, ramas), y está ubicado a 0,50 m aproximadamente de la margen izquierda de la línea de tuberías, conformada por 2 tuberías de 16 pulgadas y 1 tubería de 4 pulgadas que pasa por el sitio S0555				
Distrito	Trompeteros	Provincia	Loreto	Departamento	Loreto
<b>Fotografía 16 RESIDUO</b>

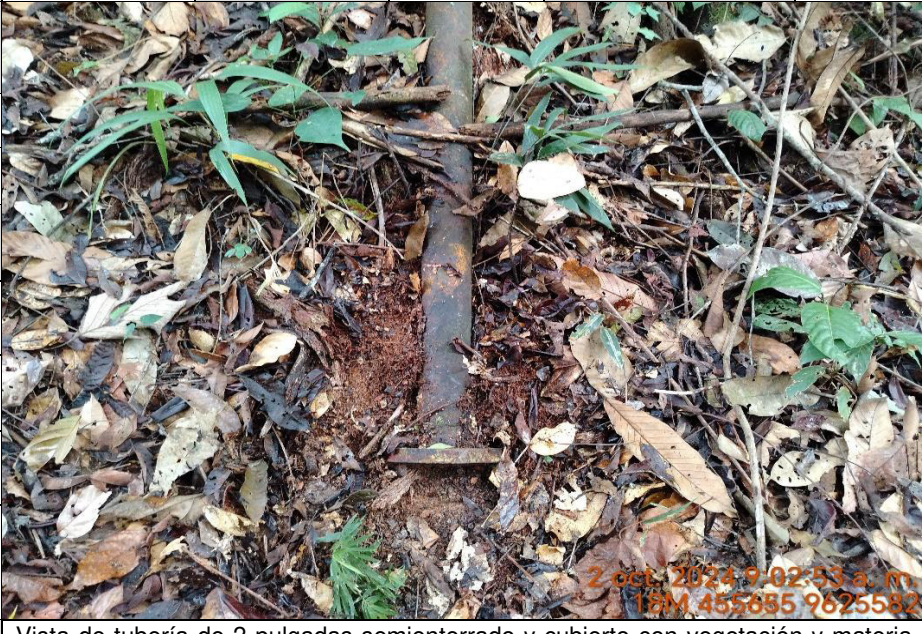
Fecha: 02/10/2024					
Hora: 09:02					
<b>Coordenadas UTM -WGS 84 – Zona 18M</b>					
Este (m): 455655					
Norte (m): 9625582					
Altitud (m s. n. m.): 218					
Precisión: ± 3 m					
<b>Descripción:</b>	Vista de tubería de 2 pulgadas semienterrado y cubierto con vegetación y materia orgánica en descomposición (hojarasca, ramas), y está ubicado a 2 m aproximadamente de la margen izquierda de la línea de tuberías, conformada por 2 tuberías de 16 pulgadas y 1 tubería de 4 pulgadas que pasa por el sitio S0555

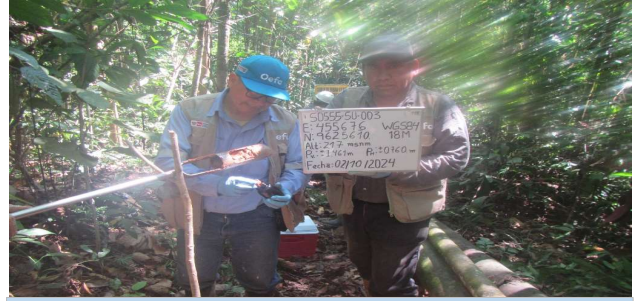
Vista de la toma de muestra en el punto S0555-SU-003, realizado a una profundidad entre 0,00 m – 0,40 m, en donde se observó suelo de textura arcillo limoso, húmedo y de color rojo claro. El punto se ubica a 1 m aproximadamente en dirección oeste de la línea de tuberías, conformada por 2 tuberías de 16 pulgadas de diámetro y 1 tubería de 4 pulgadas de diámetro, en este punto se evidencio excedencia en el parámetro cromo VI.

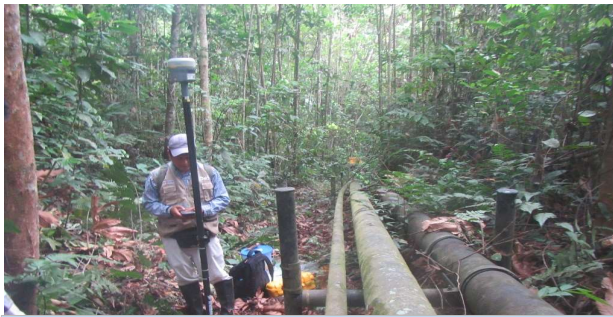
Vista de los ductos (línea de tuberías, conformada por 2 tuberías de 16 pulgadas de diámetro y 1 tubería de 4 pulgadas de diámetro), asociados al transporte de hidrocarburos desde la Batería 9 - Pavayacu hacia la Estación de Bombas Capirona.

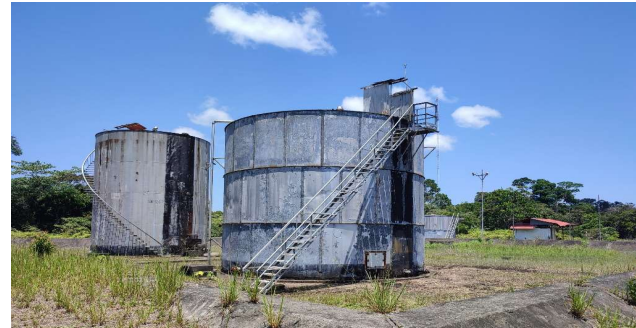
Vista de algunas instalaciones de la Batería 5, ubicada a 331 m al noroeste del sitio S0555.

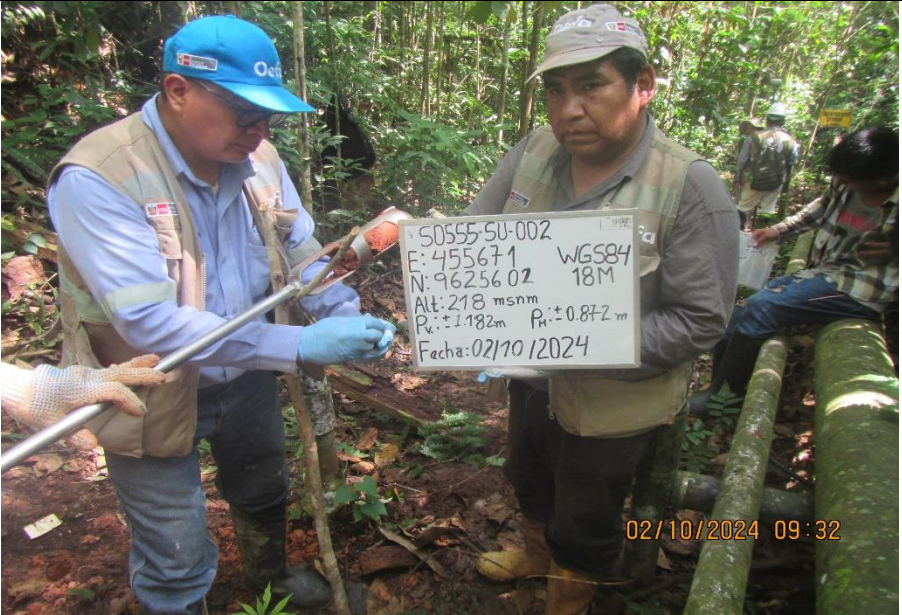
Distrito	Trompeteros	Provincia	Loreto	Departamento	Loreto
<b>Fotografía 1 Sitio S0555 S0555-SU-002</b>

<b>Fecha:</b> 02/10/2024					
<b>Hora:</b> 09:32 horas					
<b>Coordenadas UTM -WGS 84 – Zona 18M</b>					
<b>Este (m):</b> 455671					
<b>Norte (m):</b> 9625602					
<b>Altitud (m s. n. m.):</b> 182					
<b>Precisión:</b> ± 3	02/10/2024 09:32				
<b>Descripción:</b>	<p>Vista de la toma de muestra en el punto S0555-SU-001, realizado a una profundidad entre 0,00 m – 0,40 m, en donde se observó suelo de textura arcillo limosa de color rojo. El punto se ubica en la referencia R000266, a 1 m de la línea de tuberías conformada por 2 tuberías de 16 pulgadas de diámetro y 1 tubería de 4 pulgadas de diámetro. En este punto se evidenció excedencia en el parámetro cromo VI.</p>				
Distrito	Trompeteros	Provincia	Loreto	Departamento	Loreto
<b>Fotografía 2 Sitio S0555 S0555-SU-003</b>

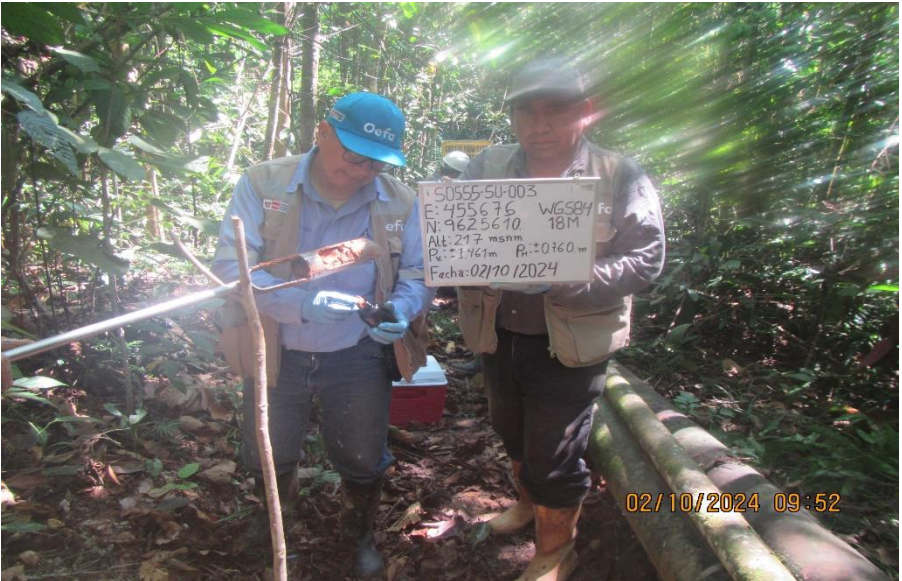
<b>Hora:</b> 09:52 horas					
<b>Coordenadas UTM -WGS 84 – Zona 18M</b>					
<b>Este (m):</b> 455675					
<b>Norte (m):</b> 9625610					
<b>Altitud (m s. n. m.):</b> 217					
<b>Precisión:</b> ± 3	02/10/2024 09:52				
<b>Descripción:</b>	<p>Vista de la toma de muestra en el punto S0555-SU-003, realizado a una profundidad entre 0,00 m – 0,40 m, en donde se observó suelo de textura arcillo limosa de color rojo claro. El punto se ubica a 1 m de la línea de tuberías, conformada por 2 tuberías de 16 pulgadas de diámetro y 1 tubería de 4 pulgadas de diámetro. En este punto se evidenció excedencia en el parámetro cromo VI.</p>

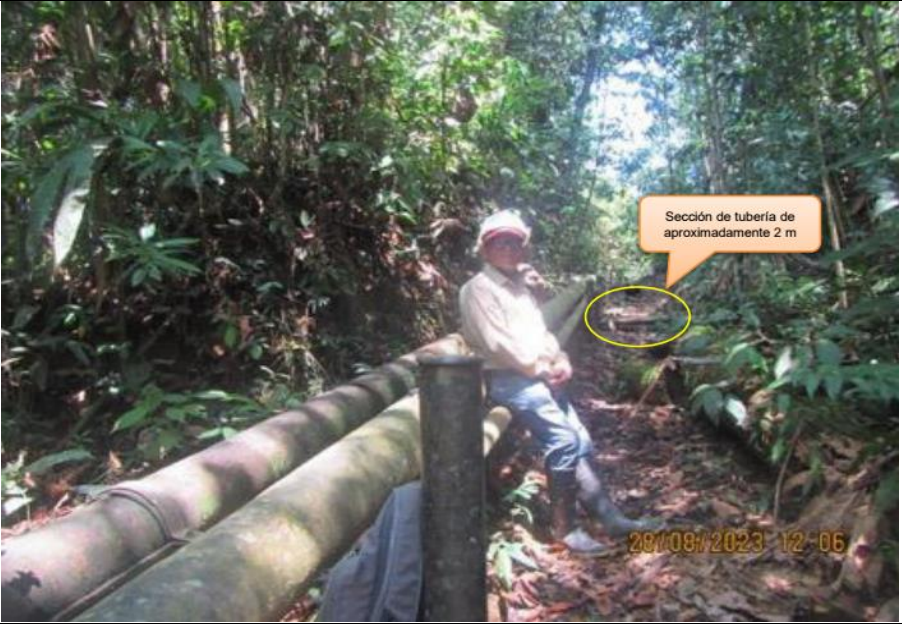
Distrito	Trompeteros	Provincia	Loreto	Departamento	Loreto
<b>Fotografía 5</b> <b>Residuo</b> <b>Sección de tubería metálica</b>

<b>Fecha:</b> 28/08/2023					
<b>Hora:</b> 12:06 horas					
<b>Coordenadas UTM -WGS 84 – Zona 18M</b>					
<b>Este (m):</b> 455668					
<b>Norte (m):</b> 9625596					
<b>Altitud (m s. n. m.):</b> 214					
<b>Precisión:</b> ± 3					
<b>Descripción:</b>	Vista del residuo correspondiente a una sección de tubería metálica de 8 pulgadas de diámetro y 2 m de largo (indicada al fondo con círculo amarillo), la cual estaría relacionada a la actividad de hidrocarburos del movimiento de instalaciones, equipos y otras facilidades por el abandono del Lote 8. Cabe precisar, que dicho residuo solo fue registrado durante el reconocimiento del sitio (agosto, 2023).				
Distrito	Trompeteros	Provincia	Loreto	Departamento	Loreto
<b>Fotografía 6</b> <b>Batería 9 - Pavayacu</b>	 				
<b>Fecha:</b> --
