INFORME N° 752-2014-OEFA/DE-SDCA

ASUNTO : Reporte del Monitoreo Ambiental en el Marco de la Supervisión Regular al Lote 95, operado por la empresa Gran Tierra Energy Perú S.R.L; realizado el 14 de mayo de 2014

FICHA SUELO

"Decenio de las Personas con Discapacidad en el Perú"
"Año de la Producción Responsable y del Compromiso Climático"**REPORTE DE MONITOREO AMBIENTAL EN APOYO A LAS SUPERVISIONES DEL
OEFA**

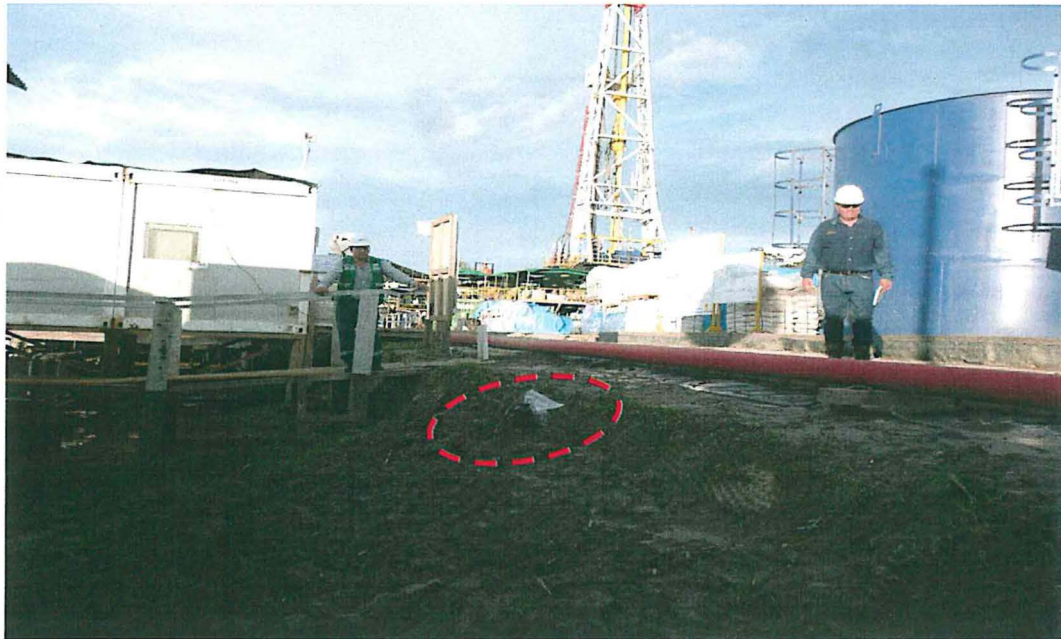
Fotografía N° 01

Punto de monitoreo GT-SU 04, a 3,0 m. aproximadamente del área de tanques australianos en dirección a uno de los accesos de la plataforma del campamento base.

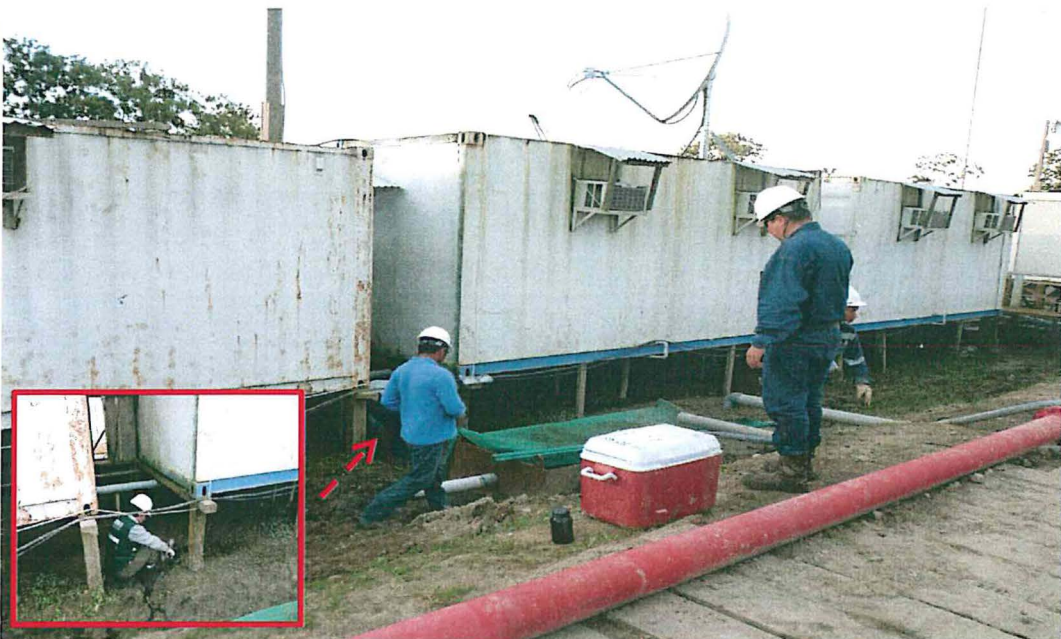
Fotografía N° 02

Punto de monitoreo GT-SU 05, se observa la parte posterior de una de las áreas de viviendas y oficinas del campamento base y a 2,0 m. aproximadamente la descarga de la trampa de grasa del drenaje proveniente de la plataforma del pozo exploratorio Bretaña Norte 95-2-2-1WD.

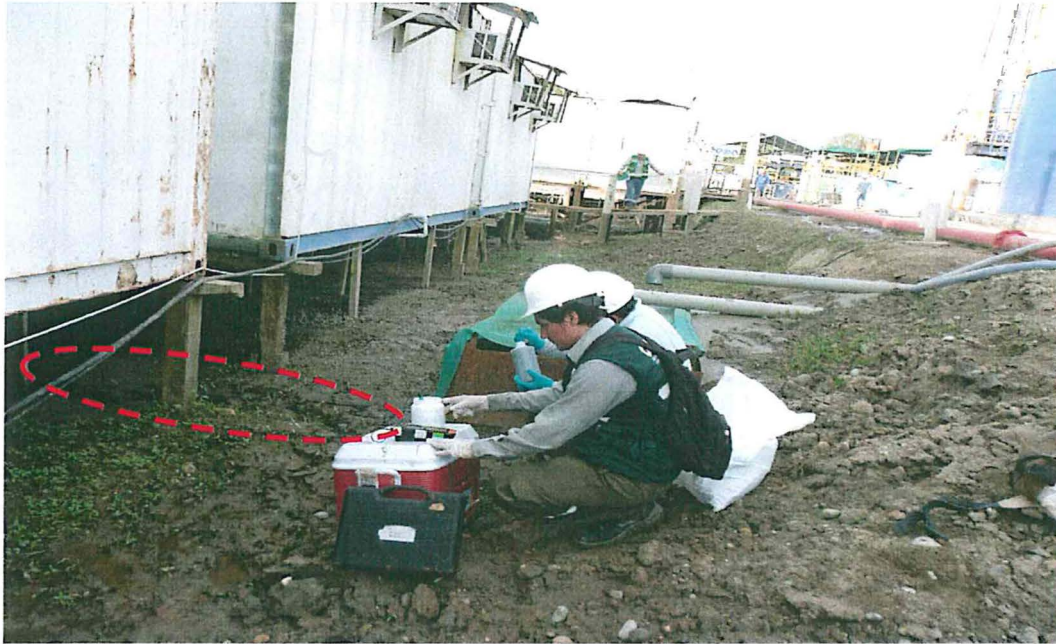
**Fotografía N° 03**

Toma de muestra del punto GT- EFLU de la descarga de la trampa de grasa del drenaje proveniente de la plataforma del pozo exploratorio Bretaña Norte 95-2-2-1WD, colindante a la parte posterior de una de las áreas de viviendas y oficinas del campamento base. Se observa descarga directa al suelo.

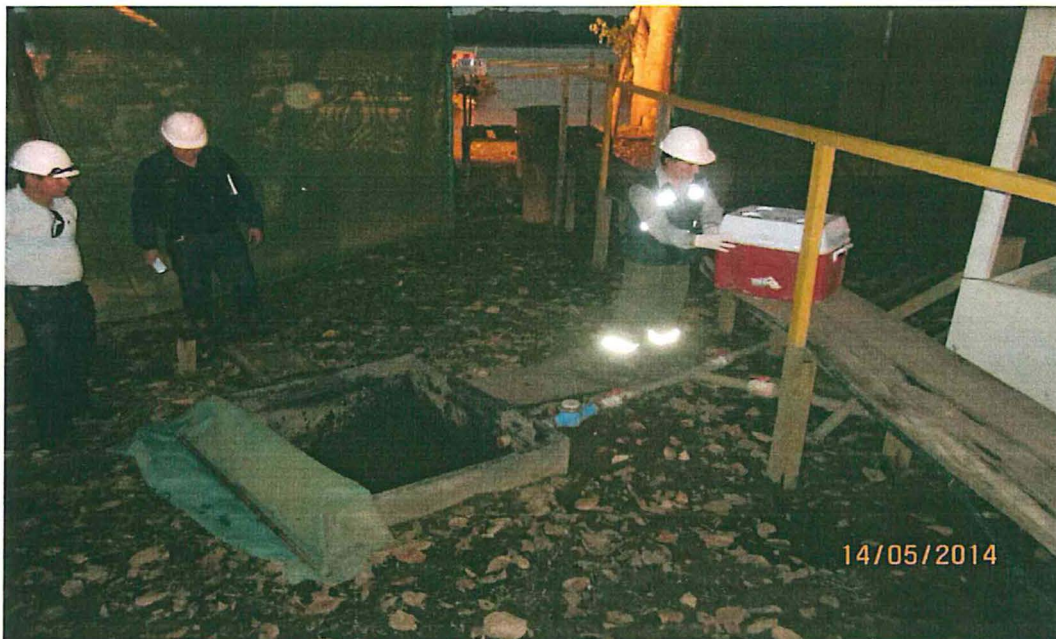
**Fotografía N° 04**

Punto de toma de muestra GT-PTAR de la PTAR del campamento base, colindante a la zona de embarque fluvial.
