Evaluación ambiental para la identificación del sitio impactado por actividades de hidrocarburos con código S0534, ubicado en el Lote 192, microcuenca CORR-26, en el ámbito de la cuenca del río Corrientes, distrito Trompeteros, provincia y departamento Loreto

EVALUACIÓN AMBIENTAL PARA LA IDENTIFICACIÓN DEL SITIO IMPACTADO

MAPA DE PUNTOS Y MUESTRAS QUE EXCEDEN EL ECA SUELO EN EL SITIO CON CÓDIGO S0534

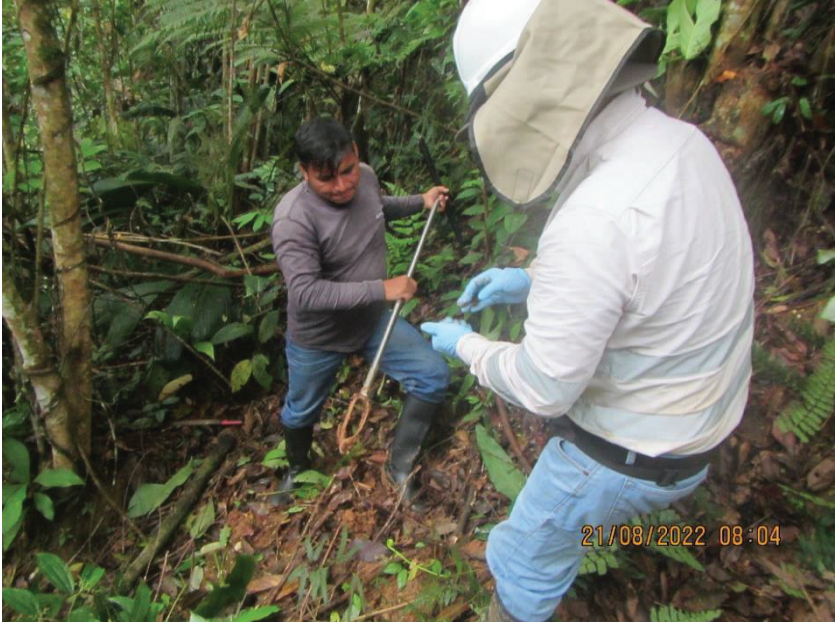
| Distrito | Trompeteros | Provincia | Loreto | Departamento | Loreto |
|---|---|---|---|---|---|
| <b>Fotografía 1</b> | | | | | |

| Distrito | Trompeteros | Provincia | Loreto | Departamento | Loreto |
|---|---|---|---|---|---|
| <b>Descripción:</b> | | Hincado N.º 1, se observó suelo de textura arcillo limosa sin características organolépticas de hidrocarburos; asimismo, se observa vegetación arbórea en los alrededores y hojarasca en la superficie del suelo. | | | |

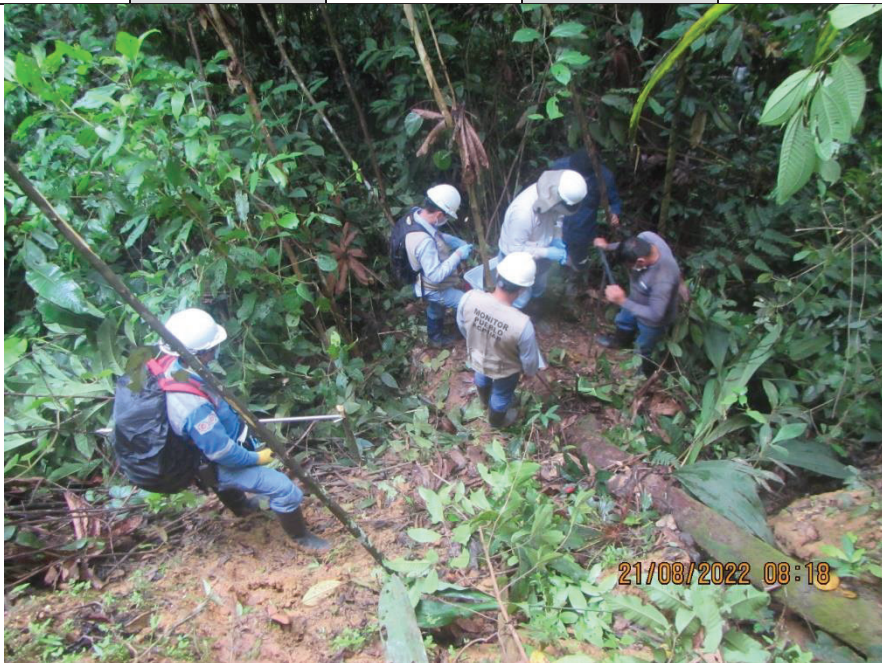
| Distrito | Trompeteros | Provincia | Loreto | Departamento | Loreto |
|---|---|---|---|---|---|
| Fotografía 3 | | | | | |

| Distrito | Trompeteros | Provincia | Loreto | Departamento | Loreto |
|---|---|---|---|---|---|
| Descripción: | | Hincado N.º 3, se observó suelo de textura arcillo limosa sin características organolépticas de hidrocarburos; asimismo, se observa vegetación arbórea en los alrededores y hojarasca en la superficie del suelo. | | | |

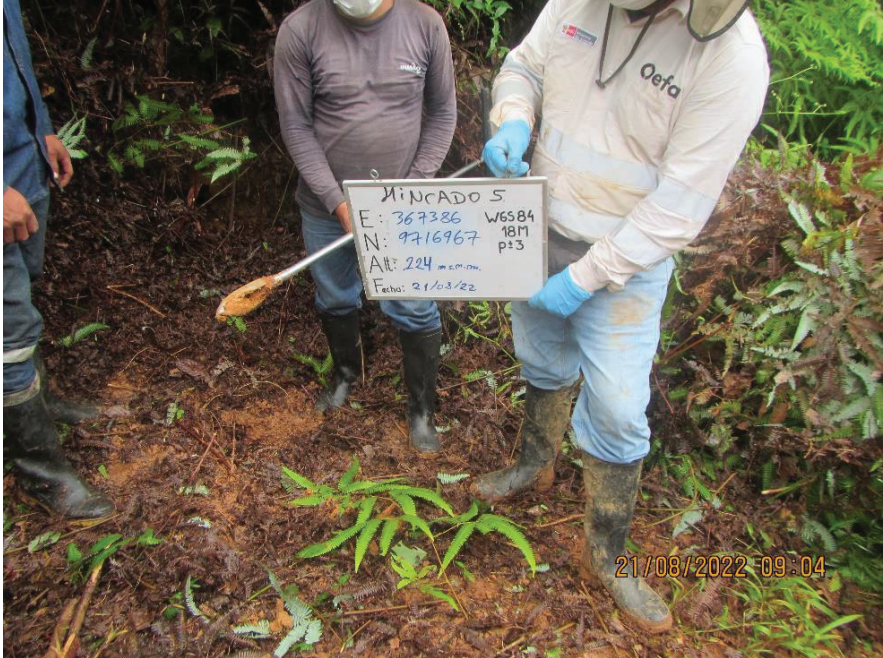
| Distrito | Trompeteros | Provincia | Loreto | Departamento | Loreto |
|---|---|---|---|---|---|
| Descripción: | | <p>Hincado N.º 5, se observó suelo de textura arcillo limosa sin características organolépticas de hidrocarburos; asimismo, se observa vegetación herbácea en los alrededores y hojarasca en la superficie del suelo.</p> | | | |

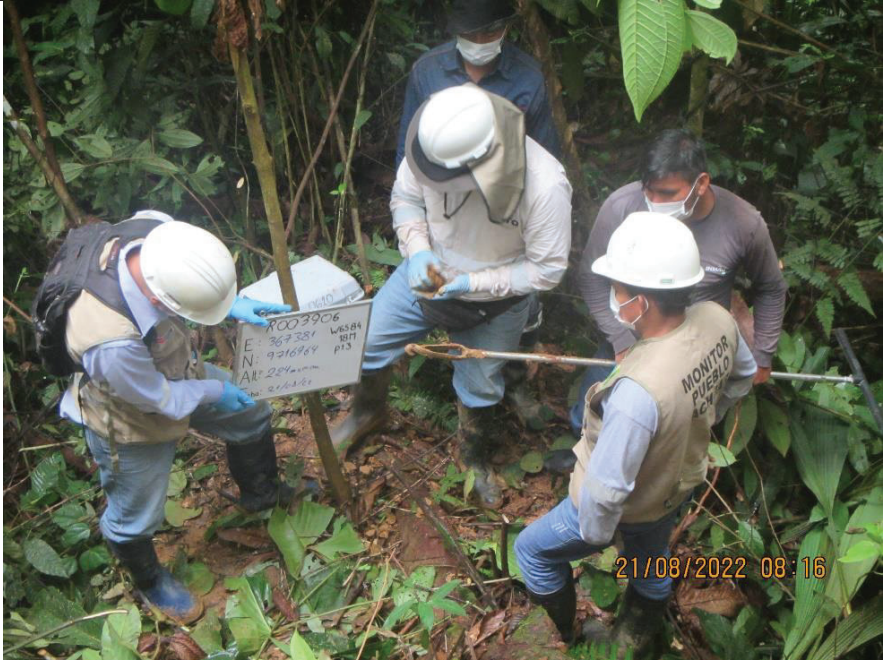
| Distrito | Trompeteros | Provincia | Loreto | Departamento | Loreto |
|---|---|---|---|---|---|
| Descripción: | | <p>Hincado N.º 6, se observó suelo de textura arcillo limosa sin características organolépticas de hidrocarburos; asimismo, se observa vegetación arbórea en los alrededores y hojarasca en la superficie del suelo.</p> <p>*Nota: Las coordenadas descritas en la pizarra describen a la referencia R003906, sin embargo el hincado se realizó en las coordenadas 367361E/9716960N (ubicado 20 m de dicha referencia)</p> | | | |

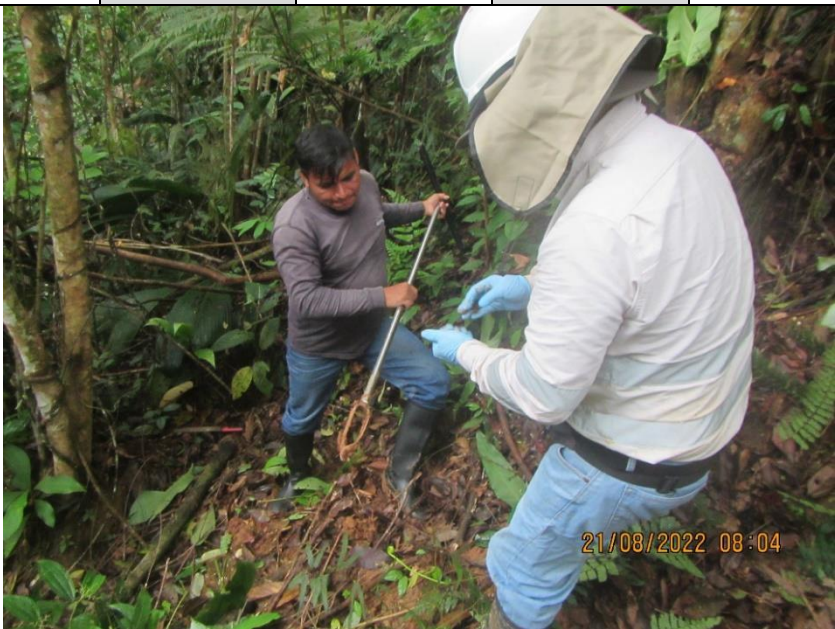
| Distrito | Trompeteros | Provincia | Loreto | Departamento | Loreto |
|---|---|---|---|---|---|
| <b>Fotografía 1</b> | | | | | |

| Distrito | Trompeteros | Provincia | Loreto | Departamento | Loreto |
|---|---|---|---|---|---|
| <b>Descripción:</b> | Hincado N.º 1, se observó suelo de textura arcillo limosa sin características organolépticas de hidrocarburos; asimismo, se observa vegetación arbórea en los alrededores y hojarasca en la superficie del suelo. | | | | |

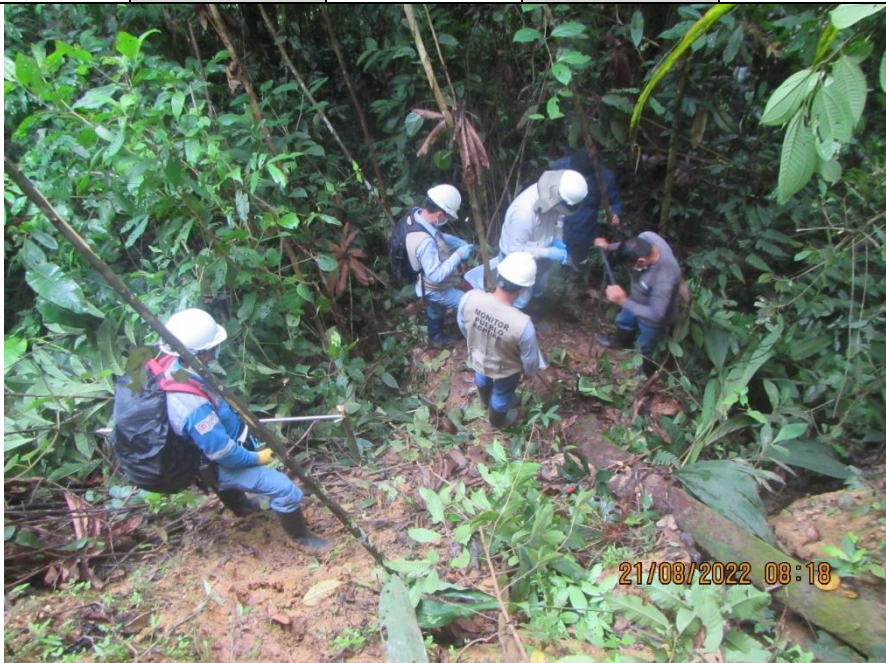
| Distrito | Trompeteros | Provincia | Loreto | Departamento | Loreto |
|---|---|---|---|---|---|
| Fotografía 3 | | | | | |

| Distrito | Trompeteros | Provincia | Loreto | Departamento | Loreto |
|---|---|---|---|---|---|
| Descripción: | | Hincado N.º 3, se observó suelo de textura arcillo limosa sin características organolépticas de hidrocarburos; asimismo, se observa vegetación arbórea en los alrededores y hojarasca en la superficie del suelo. | | | |

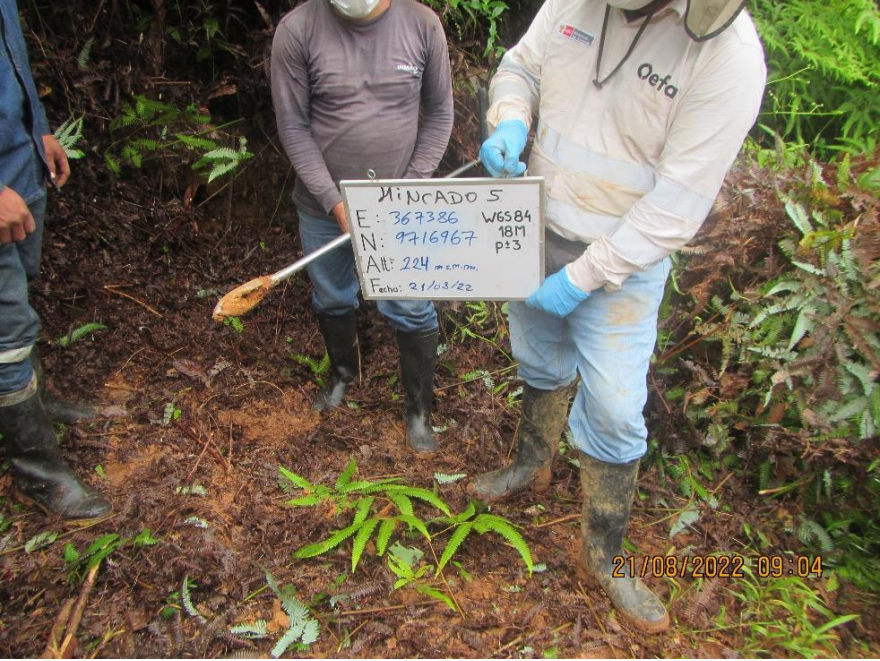
| Distrito | Trompeteros | Provincia | Loreto | Departamento | Loreto |
|---|---|---|---|---|---|
| <b>Descripción:</b> | <p>Hincado N.º 5, se observó suelo de textura arcillo limosa sin características organolépticas de hidrocarburos; asimismo, se observa vegetación herbácea en los alrededores y hojarasca en la superficie del suelo.</p> | | | | |

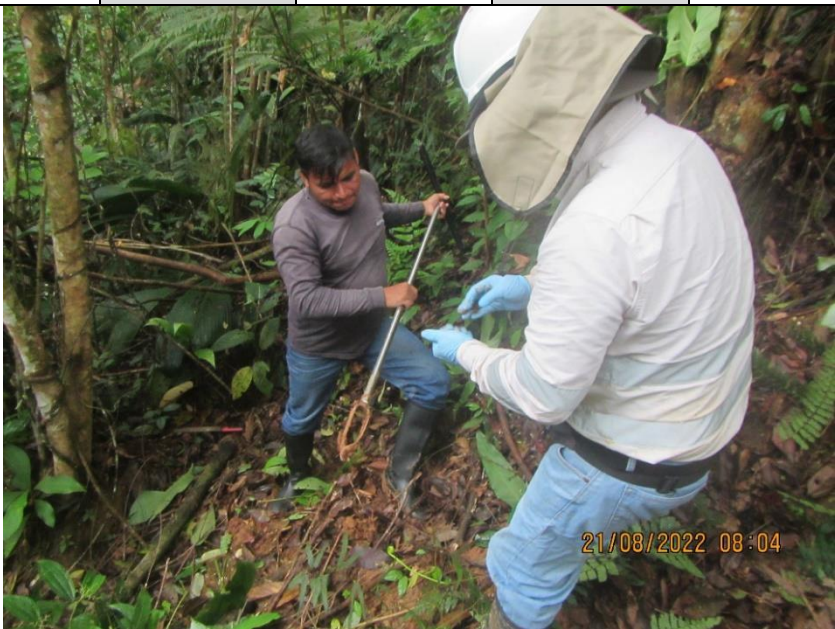
| Distrito | Trompeteros | Provincia | Loreto | Departamento | Loreto |
|---|---|---|---|---|---|
| <b>Fotografía 1</b> | | | | | |

| Distrito | Trompeteros | Provincia | Loreto | Departamento | Loreto |
|---|---|---|---|---|---|
| <b>Descripción:</b> | Hincado N.º 1, se observó suelo de textura arcillo limosa sin características organolépticas de hidrocarburos; asimismo, se observa vegetación arbórea en los alrededores y hojarasca en la superficie del suelo. | | | | |

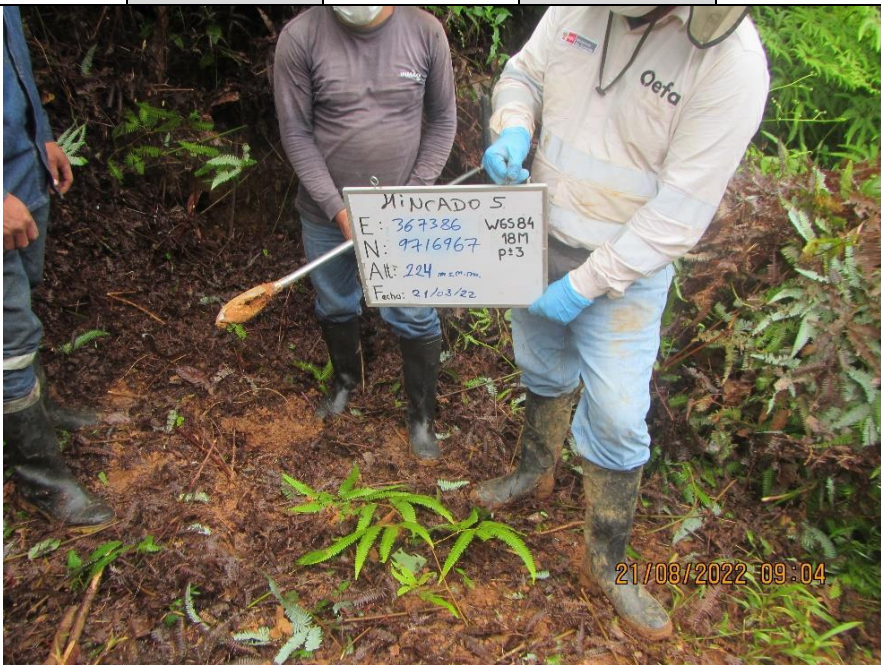
| Distrito | Trompeteros | Provincia | Loreto | Departamento | Loreto |
|---|---|---|---|---|---|
| <b>Descripción:</b> | <p>Hincado N.º 5, se observó suelo de textura arcillo limosa sin características organolépticas de hidrocarburos; asimismo, se observa vegetación herbácea en los alrededores y hojarasca en la superficie del suelo.</p> | | | | |

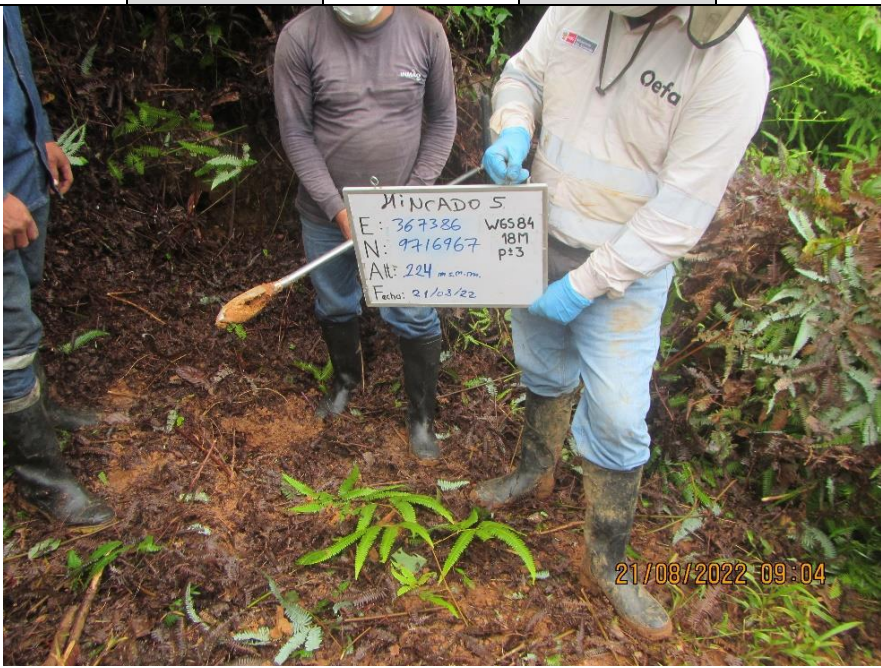
| Distrito | Trompeteros | Provincia | Loreto | Departamento | Loreto |
|---|---|---|---|---|---|
| <b>Descripción:</b> | <p>Hincado N.º 5, se observó suelo de textura arcillo limosa sin características organolépticas de hidrocarburos; asimismo, se observa vegetación herbácea en los alrededores y hojarasca en la superficie del suelo.</p> | | | | |

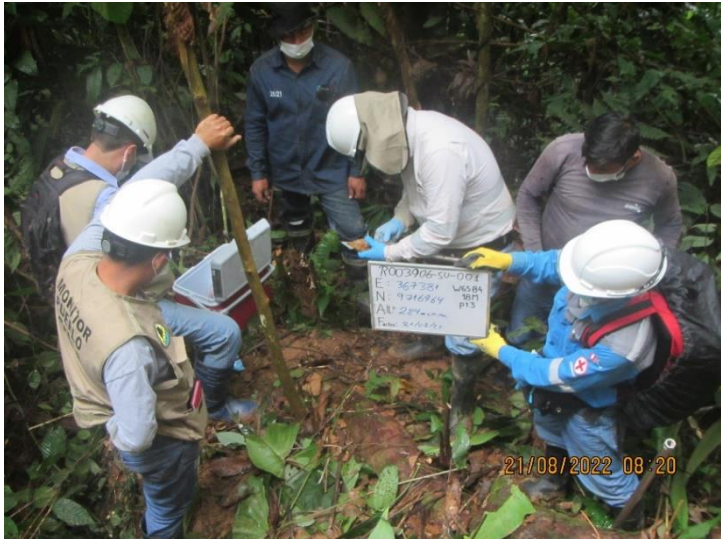
| Distrito | Trompeteros | Provincia | Loreto | Departamento | Loreto |
|---|---|---|---|---|---|
| <b>Descripción:</b> | <p>Toma de muestra de suelo en el punto S0534-SU-001 a nivel superficial (entre 0,05 – 0,25 m de profundidad), donde se observó suelo arcillo limoso color marrón, sin características organolépticas de hidrocarburos; asimismo, se observa vegetación arbórea y hojarasca sobre la superficie del suelo.</p> <p>Nota: Las coordenadas descritas en la pizarra describen a la referencia R003906 (367381E/9716964N), sin embargo la muestra se realizó en las coordenadas 367361E/9716960N.</p> | | | | |

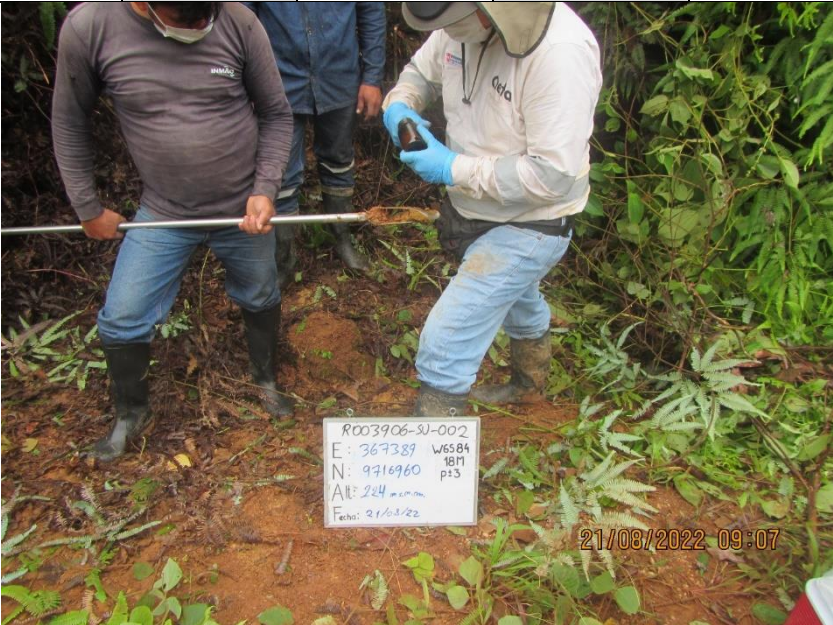
| Distrito | Trompeteros | Provincia | Loreto | Departamento | Loreto |
|---|---|---|---|---|---|
| <b>Fotografía 3<br/>S0534-SU-002</b> | | | | | |

| Distrito | Trompeteros | Provincia | Loreto | Departamento | Loreto |
|---|---|---|---|---|---|
| <b>Descripción:</b> | Toma de muestra de suelo en el punto S0534-SU-002 a nivel superficial (entre 0,05 – 0,25 m de profundidad), donde se observó suelo arcillo limoso color marrón sin características organoléptica de hidrocarburos. | | | | |

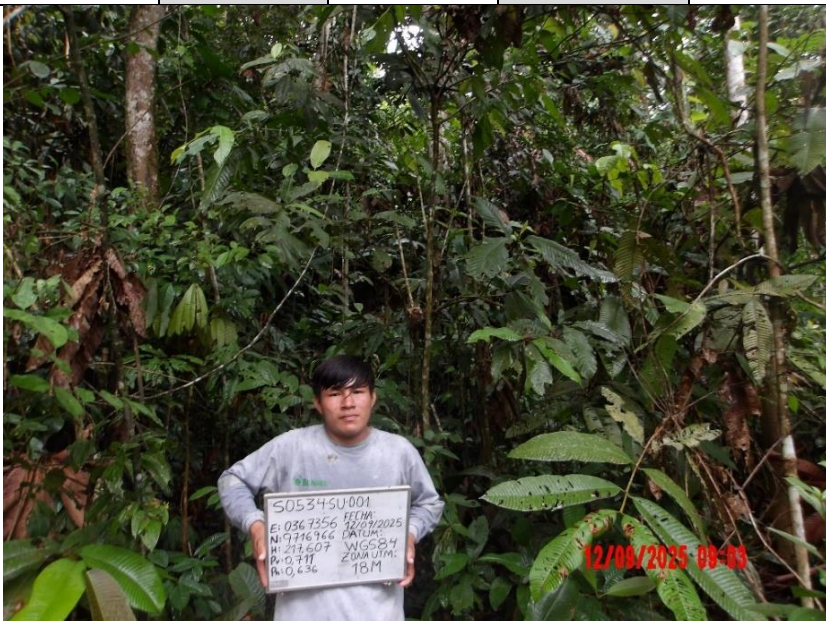
| Distrito | Trompeteros | Provincia | Loreto | Departamento | Loreto |
|---|---|---|---|---|---|
| <b>Fotografía 1</b><br><b>S0534-SU-001</b> | | | | | |

| Distrito | Trompeteros | Provincia | Loreto | Departamento | Loreto |
|---|---|---|---|---|---|
| <b>Descripción:</b> | Vista de la ubicación del punto de muestreo de suelo S0534-SU-001. Se observa un área con vegetación de bosque secundario compuesta por especies arbóreas y arbustivas. | | | | |

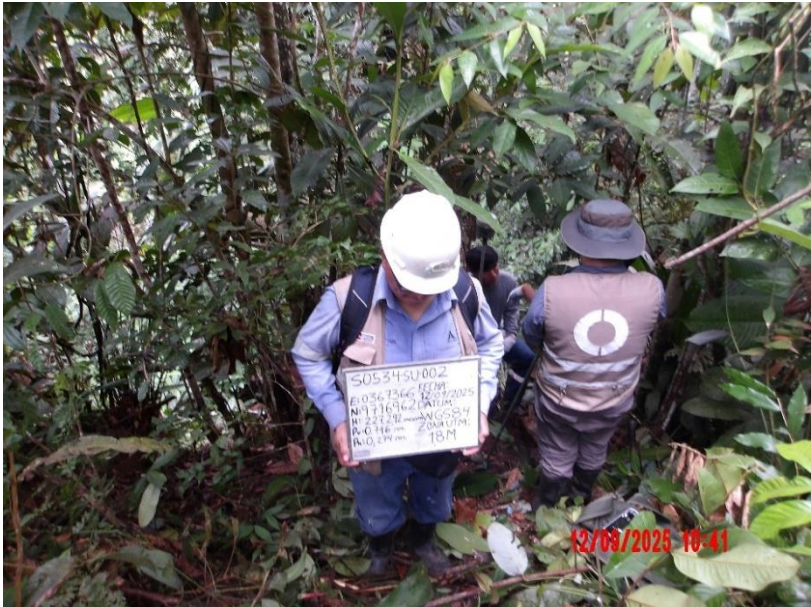
| Distrito | Trompeteros | Provincia | Loreto | Departamento | Loreto |
|---|---|---|---|---|---|
| <b>Fotografía 3<br/>S0534-SU-002</b> | | | | | |

| Distrito | Trompeteros | Provincia | Loreto | Departamento | Loreto |
|---|---|---|---|---|---|
| <b>Descripción:</b> | Vista de la ubicación del punto de muestreo de suelo S0534-SU-002. Se observa un área con vegetación de bosque secundario compuesta por especies arbóreas y arbustivas. | | | | |

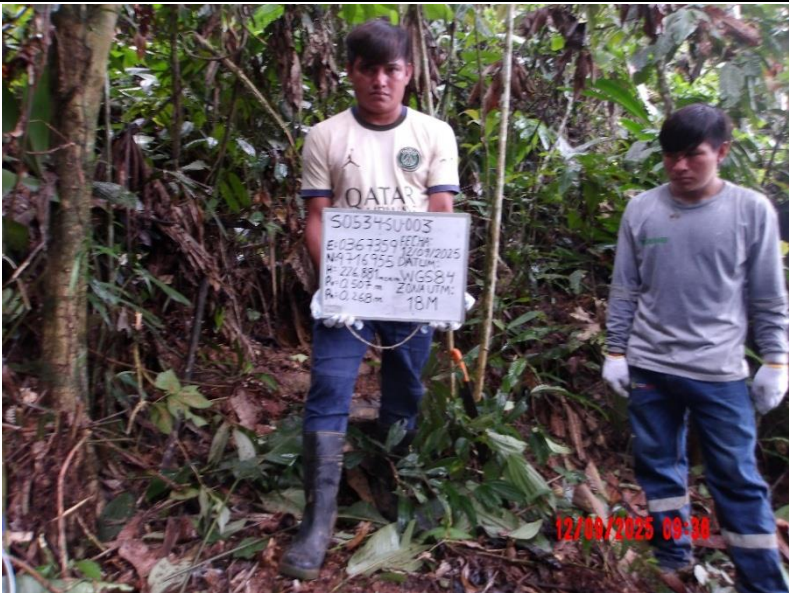
| Distrito | Trompeteros | Provincia | Loreto | Departamento | Loreto |
|---|---|---|---|---|---|
| <b>Fotografía 5<br/>S0534-SU-003</b> | | | | | |

| Distrito | Trompeteros | Provincia | Loreto | Departamento | Loreto |
|---|---|---|---|---|---|
| <b>Descripción:</b> | Vista de la ubicación del punto de muestreo de suelo S0534-SU-003. Se observa un área con vegetación de bosque secundario compuesta por especies arbóreas y arbustivas. | | | | |

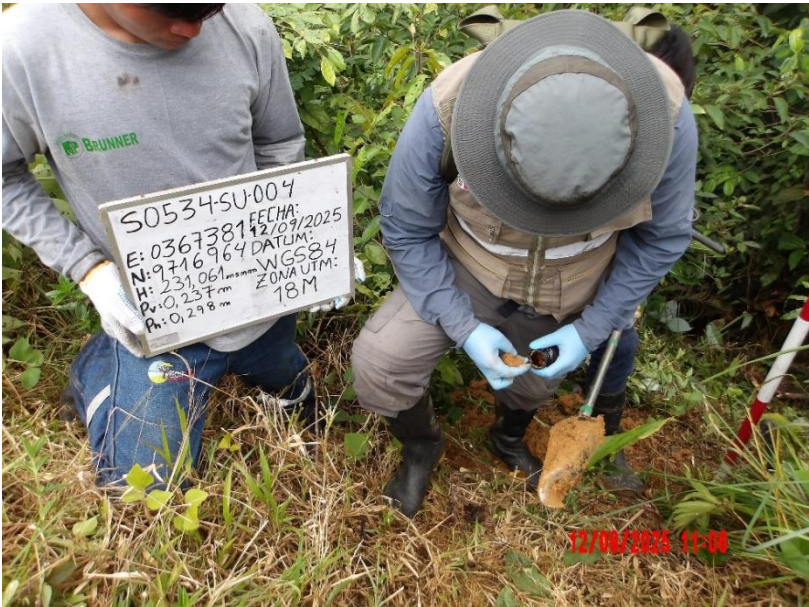
| Distrito | Trompeteros | Provincia | Loreto | Departamento | Loreto |
|---|---|---|---|---|---|
| <b>Fotografía 9<br/>S0534-SU-004</b> | | | | | |

| Código | Hora | Coordenadas UTM - WGS 84 Zona: 18M | | Altitud (m.s.n.m.) | Profundidad (m) desde-hasta | Lectura de PID (ppm) | Textura, estructura, consistencia, color, humedad, olor, fragmentos gruesos, reacción al CaCO <sub>3</sub> , materia orgánica, rasgos biológicos, raíces, límite. |
|---|---|---|---|---|---|---|---|
| S0534-SU-004 | 11:06 | 367381 | 9716964 | 231,061 | 0,90 – 1,20 | - | Textura: arcillo limoso. Estructura: no se determinó. Color: marrón amarillento oscuro (10YR 4/4). Humedad: húmedo. Consistencia: friable. Olor: sin olor a hidrocarburos. Fragmentos gruesos: no se determinó. Reacción del CaCO <sub>3</sub> : no realizada. Materia orgánica: contenido bajo (de mediana y baja degradación). Rasgos biológicos: no se evidenciaron. Raíces: sin presencia de raíces. |

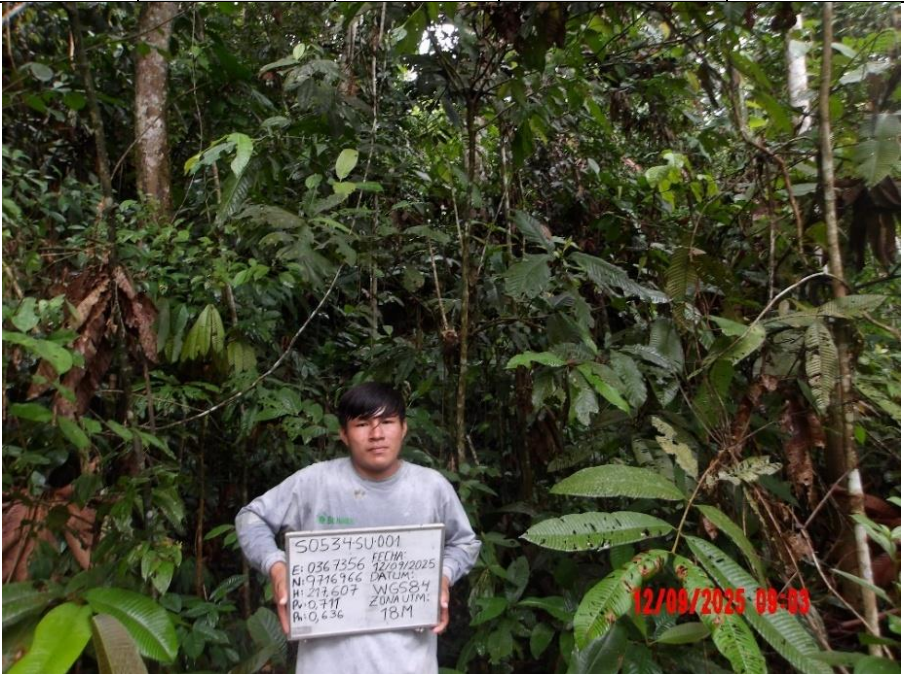
| Distrito | Trompeteros | Provincia | Loreto | Departamento | Loreto |
|---|---|---|---|---|---|
| <div> <div> <b>FOTOGRAFÍA N.º 1</b><br/> <b>S0534-SU-001</b><br/> <b>(setiembre, 2025)</b> </div> <div> <b>Fecha:</b> 12/09/2025<br/> <b>Hora:</b> 09:03<br/> <b>Coordenadas UTM - WGS 84 – Zona 18M</b><br/> <b>Este (m):</b> 367356<br/> <b>Norte (m):</b> 9716966<br/> <b>Altitud (m s. n. m.):</b> 217,607<br/> <b>Precisión horizontal:</b><br/> <math>\pm 0,636</math> m<br/> <b>Precisión vertical:</b><br/> <math>\pm 0,711</math> m </div> </div> <div> <b>DESCRIPCIÓN:</b> <p>Vista de la ubicación del punto de muestreo de suelo S0534-SU-001. Se observa un área con vegetación de bosque secundario compuesta por especies arbóreas y arbustivas.</p> </div> | | | | | |

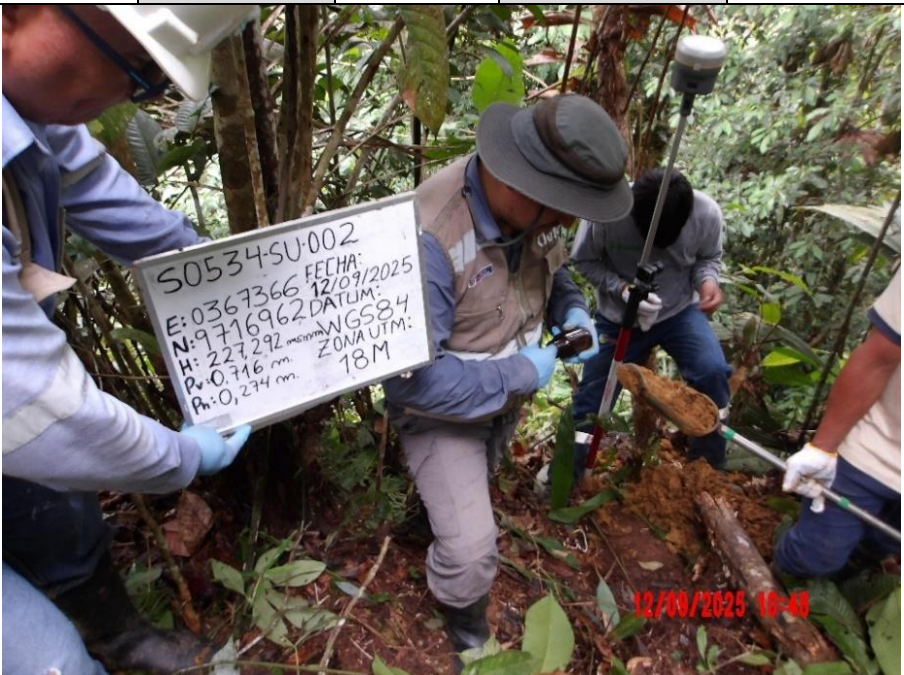
| Distrito | Trompeteros | Provincia | Loreto | Departamento | Loreto |
|---|---|---|---|---|---|
| <div> <div> <b>FOTOGRAFÍA N.º 2</b><br/> <b>S0534-SU-002</b><br/> <b>(setiembre, 2025)</b> </div> <div> <b>Fecha:</b> 12/09/2025<br/> <b>Hora:</b> 10:48<br/> <b>Coordenadas UTM - WGS 84 – Zona 18M</b><br/> <b>Este (m):</b> 367366<br/> <b>Norte (m):</b> 9716962<br/> <b>Altitud (m s. n. m.):</b> 227,292<br/> <b>Precisión horizontal:</b><br/> <math>\pm 0,274</math> m<br/> <b>Precisión vertical:</b><br/> <math>\pm 0,716</math> m </div> </div> <div> <b>DESCRIPCIÓN:</b> <p>Toma de muestra de suelo en el punto S0534-SU-002, observándose un suelo de textura arcillo limoso, húmedo, color marrón amarillento oscuro y sin olor a hidrocarburos. Las muestras fueron extraída a una profundidad entre 0,90 m – 1,20 m.</p> </div> | | | | | |

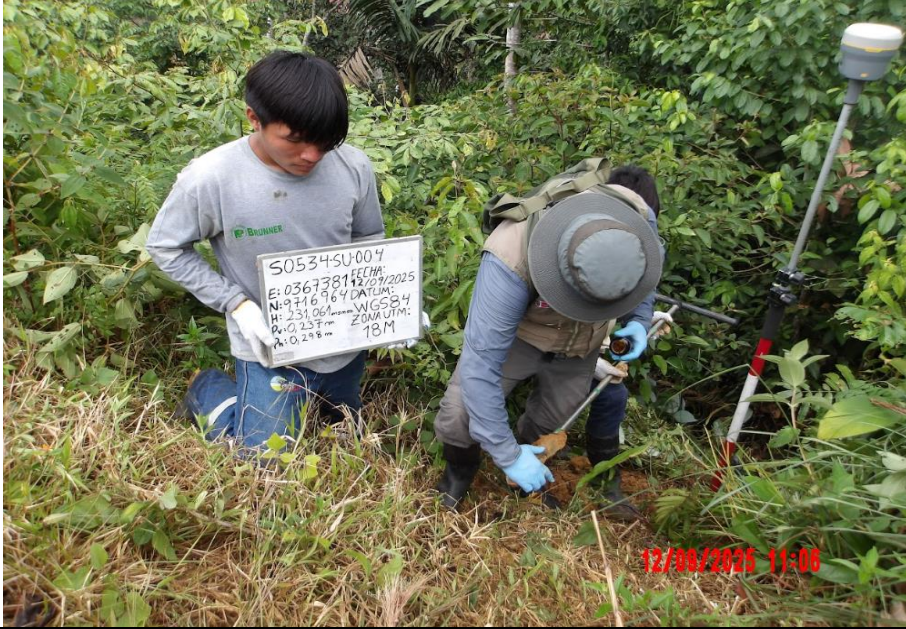
| Distrito | Trompeteros | Provincia | Loreto | Departamento | Loreto |
|---|---|---|---|---|---|
| <b>DESCRIPCIÓN:</b> Vista de la ubicación del punto de muestreo de suelo S0534-SU-004. En este punto, cuya muestra fue tomada a una profundidad de 0,90 - 1,20 m y que corresponde a la ubicación de la referencia R003906, adyacente al lado oeste de la trocha carrozable (red vial del Lote 192), se reportó presencia de cromo VI con una concentración de 0,22 mg/kg PS; asimismo, se puede observar la pendiente con dirección oeste hacia la zona más baja del sitio S0534. | | | | | |

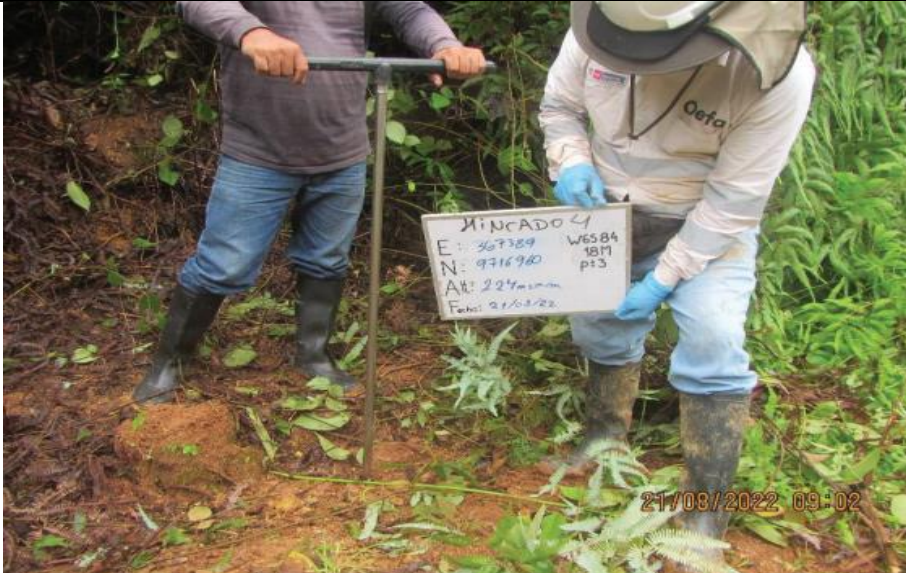
| Distrito | Trompeteros | Provincia | Loreto | Departamento | Loreto |
|---|---|---|---|---|---|
| <b>DESCRIPCIÓN:</b> Vista de la ubicación del hincado 4, correspondiente al punto de muestreo S0534-SU-002 del reconocimiento. En este punto, adyacente al lado este de la trocha carrozable (red vial del Lote 192), se tomó una muestra de suelo a una profundidad de 0,05 - 0,25 m, reportándose presencia de cromo VI con una concentración de 0,4 mg/kg PS. Asimismo, cabe indicar que dicho tramo de carretera se encuentra en una zona de mayor elevación respecto del sitio S0534.<br><b>Nota:</b> Foto tomada durante las actividades de reconocimiento en la comisión de servicios con código de acción N.º 0001-8-2022-415 (Fuente: Ficha de reconocimiento de sitio N.º 054-2022-SSIM). | | | | | |
