Evaluación ambiental para la identificación del sitio impactado por actividades de hidrocarburos con código S0543, ubicado en el Lote 192, microcuenca PAS-16, en el ámbito de la cuenca del río Pastaza, distrito Andoas, provincia Datem del Marañón y departamento Loreto

EVALUACIÓN AMBIENTAL PARA LA IDENTIFICACIÓN DEL SITIO IMPACTADO

MAPA DE PUNTOS Y MUESTRAS QUE EXCEDEN EL ECA PARA SUELO EN EL SITIO CON CÓDIGO S0543

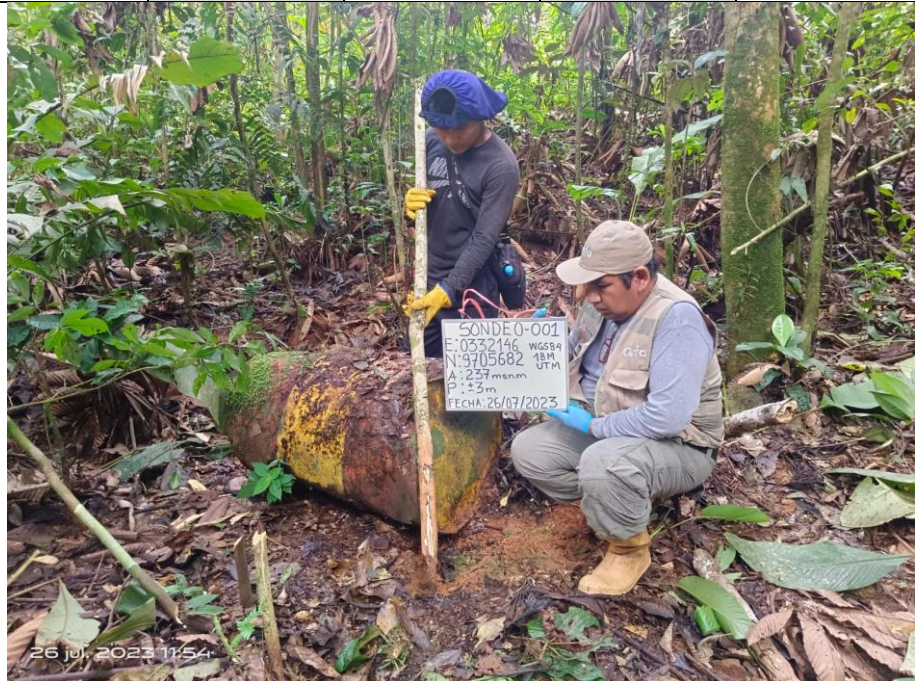
Distrito	Andoas	Provincia	Datem del Maraón	Departamento	Loreto
Fotografía 1 Hincado N°1					
Fecha: 26/07/2023					
Hora: 11:54					
COORDENADAS UTM -WGS 84 – ZONA 18M					
Este (m): 0332146					
Norte (m): 9705682					
Altitud (m s. n. m.): 237					
Precisión: ± 3					
DESCRIPCIÓN:					
Vista panorámica del hincado N° 1 ubicado en la referencia R004308. Se observa la presencia de cilindro (residuos metálicos) sin adecuada disposición, se evidenció percepción organoléptica de presencia de hidrocarburo (olor a hidrocarburo) en el suelo de tipo arcilloso, vegetación herbácea y arbustiva en el entorno.

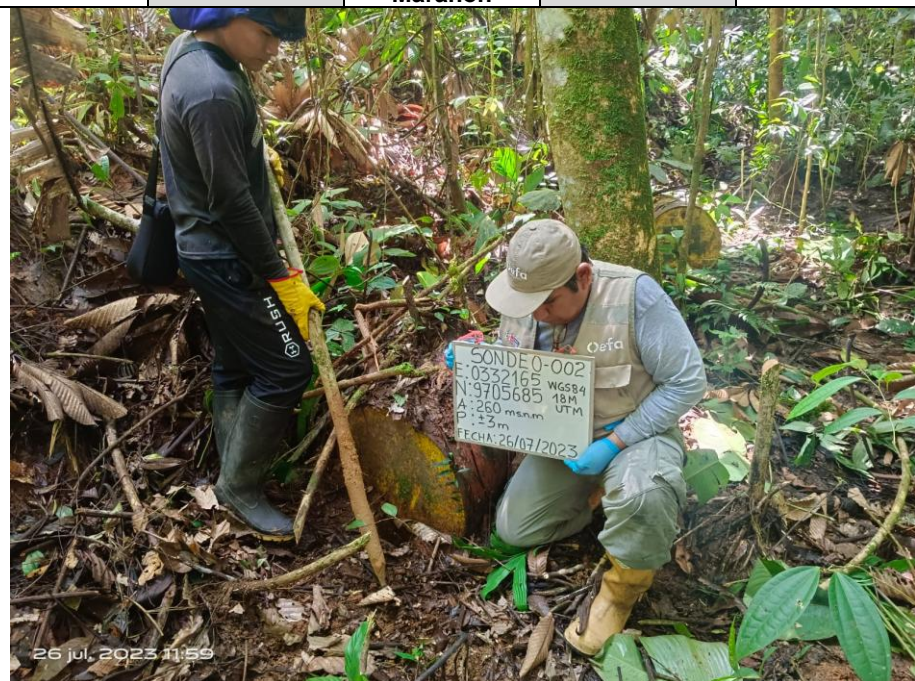
Distrito	Andoas	Provincia	Datem del Maraón	Departamento	Loreto
Fotografía 2 Hincado N°2					
Fecha: 26/07/2023					
Hora: 11:59					
COORDENADAS UTM -WGS 84 – ZONA 18M					
Este (m): 0332165					
Norte (m): 9705685					
Altitud (m s. n. m.): 260					
Precisión: ± 3					
DESCRIPCIÓN:					
Vista panorámica del hincado N° 2, donde se observa la presencia de cilindros (residuos metálicos) sin adecuada disposición final, en proceso de degradación. Se evidenció percepción organoléptica de presencia de hidrocarburo en el suelo (olor) de tipo arcilloso, vegetación herbácea y arbustiva en el entorno.

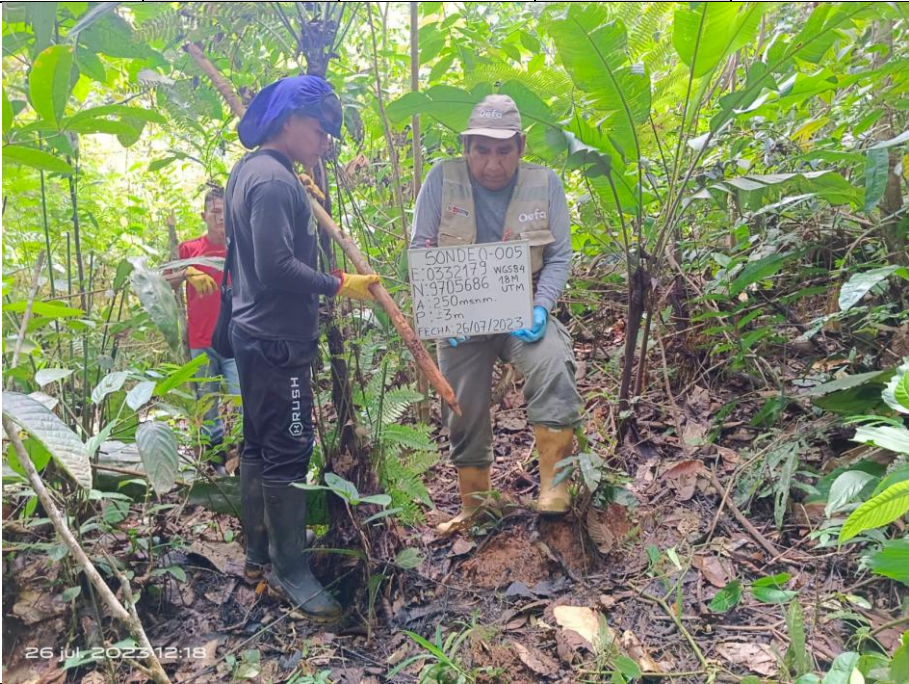
Distrito	Andoas	Provincia	Datem del Maraón	Departamento	Loreto
Fotografía 5 Hincado N° 5

Fecha: 26/07/2023					
Hora: 12:18					
COORDENADAS UTM -WGS 84 – ZONA 18M					
Este (m): 0332179					
Norte (m): 9705686					
Altitud (m s. n. m.): 250					
Precisión: ± 3					
DESCRIPCIÓN:	Vista panorámica del hincado N° 5, no se evidenció percepción organoléptica de presencia de hidrocarburo en el suelo de tipo arcilloso, vegetación herbácea y arbustiva en el entorno.				
Distrito	Andoas	Provincia	Datem del Maraón	Departamento	Loreto
Fotografía 6 Hincado N° 6

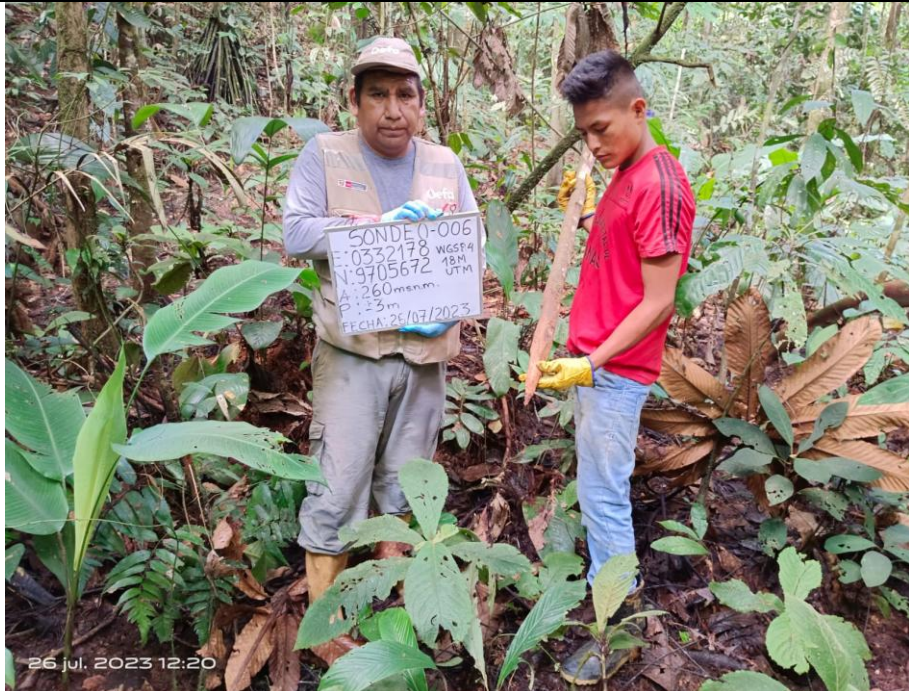
Fecha: 26/07/2023					
Hora: 12:20					
COORDENADAS UTM -WGS 84 – ZONA 18M					
Este (m): 0332178					
Norte (m): 9705672					
Altitud (m s. n. m.): 260					
Precisión: ± 3					
DESCRIPCIÓN:	Vista panorámica del hincado N° 6 no se evidenció percepción organoléptica a presencia de hidrocarburo en el suelo de tipo arcilloso, vegetación herbácea y arbustiva en el entorno.

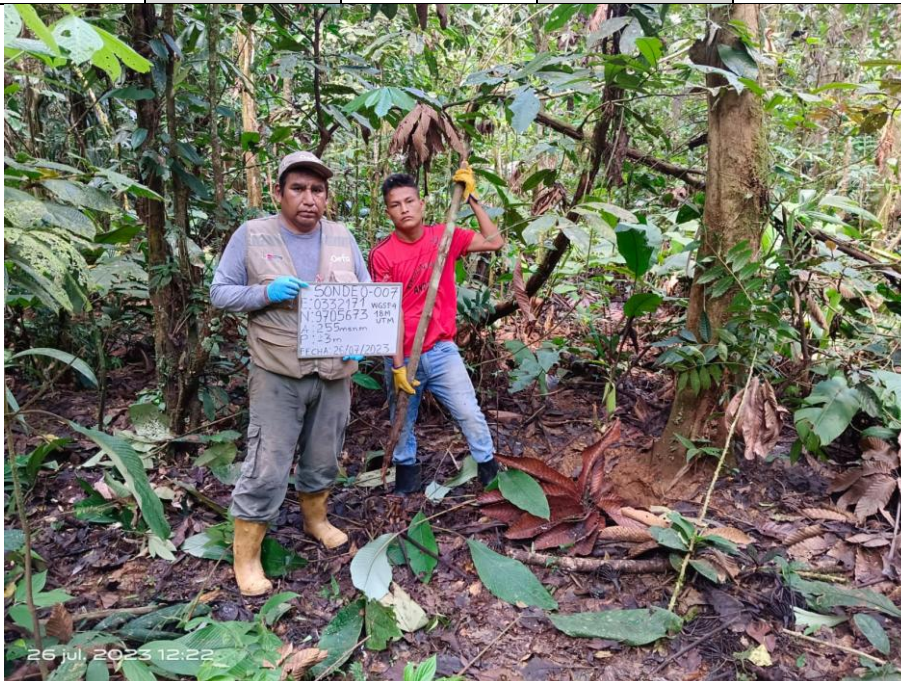
Distrito	Andoas	Provincia	Datem del Maraón	Departamento	Loreto
Fotografía 7 Hincado N°7					
Fecha: 26/07/2023					
Hora: 12:22					
COORDENADAS UTM -WGS 84 – ZONA 18M					
Este (m): 0332171					
Norte (m): 9705673					
Altitud (m s. n. m.): 255					
Precisión: ± 3					
DESCRIPCIÓN:					
Vista panorámica del hincado N° 7 no se evidenció percepción organoléptica a presencia de hidrocarburo en el suelo de tipo arcilloso, vegetación herbácea y arbustiva en el entorno.

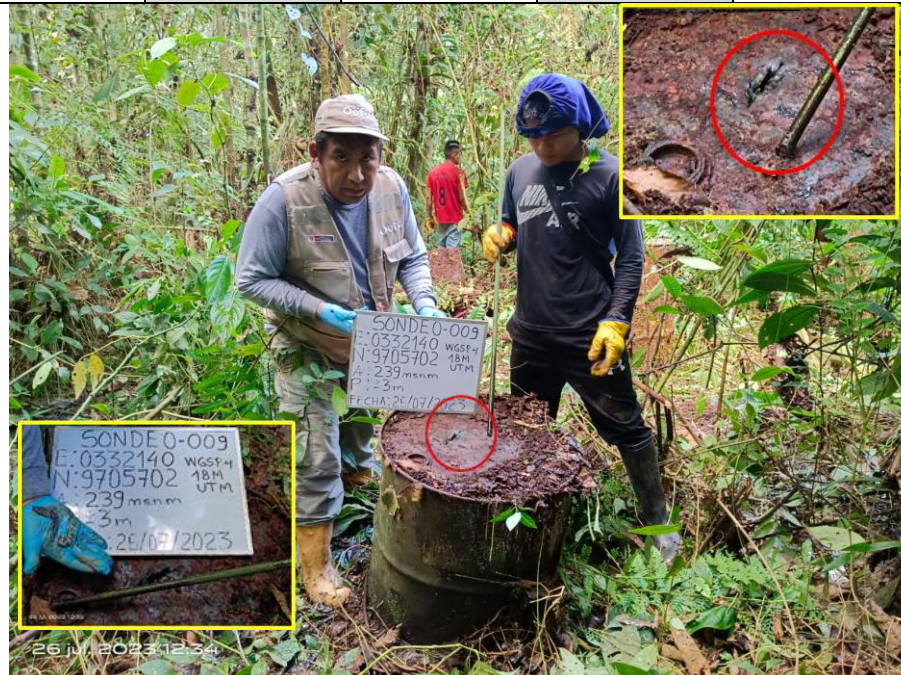
Distrito	Andoas	Provincia	Datem del Maraón	Departamento	Loreto
Fotografía 8 Hincado N°9					
Fecha: 26/07/2023					
Hora: 12:34					
COORDENADAS UTM -WGS 84 – ZONA 18M					
Este (m): 0332140					
Norte (m): 9705702					
Altitud (m s. n. m.): 239					
Precisión: ± 3					
DESCRIPCIÓN:					
Vista panorámica del hincado N° 9, donde se observa la presencia de cilindro (residuos metálicos) sin adecuada disposición final y en proceso de degradación, presenta fluido en su interior; además, se evidenció percepción organoléptica de presencia de hidrocarburo en el suelo de tipo arcilloso, vegetación herbácea y arbustiva en el entorno.

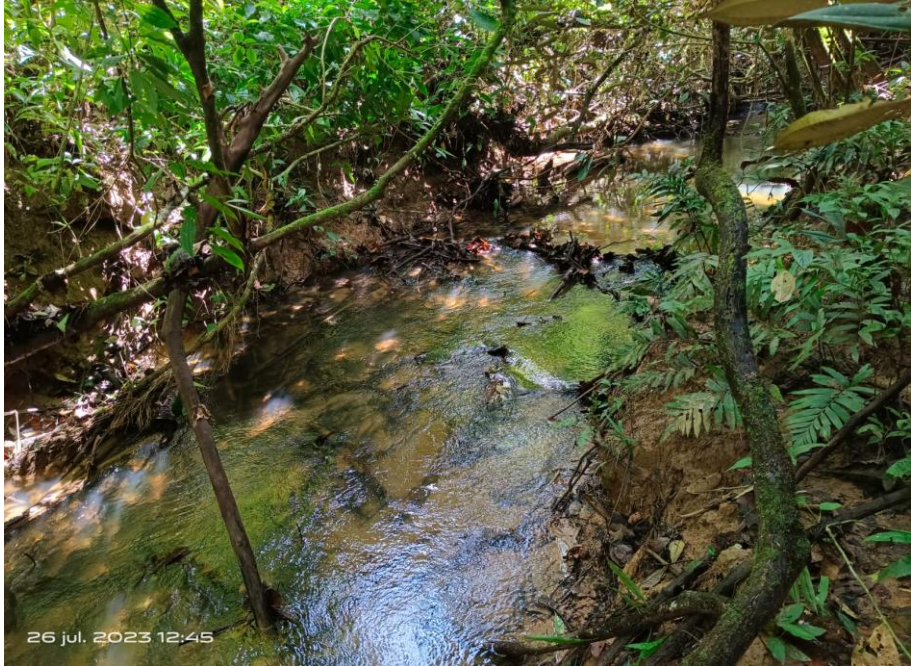
Distrito	Andoas	Provincia	Datem del Maraón	Departamento	Loreto
Fotografía 11 Quebrada S/N

<p>26 jul. 2023 12:45</p>				
Fecha: 26/07/2023					
Hora: 12:45					
COORDENADAS UTM -WGS 84 – ZONA 18M					
Este (m): 0332135					
Norte (m): 9705676					
Altitud (m s. n. m.): 248					
Precisión: ± 3	<p>DESCRIPCIÓN: Vista panorámica de la quebrada s/n de 3 m de ancho, ubicado a 140 m aproximadamente suroeste de la trocha carrozable. Se observa vegetación herbácea y arbustiva en el entorno.</p>				
Distrito	Andoas	Provincia	Datem del Maraón	Departamento	Loreto
Fotografía 12 Línea de ductos

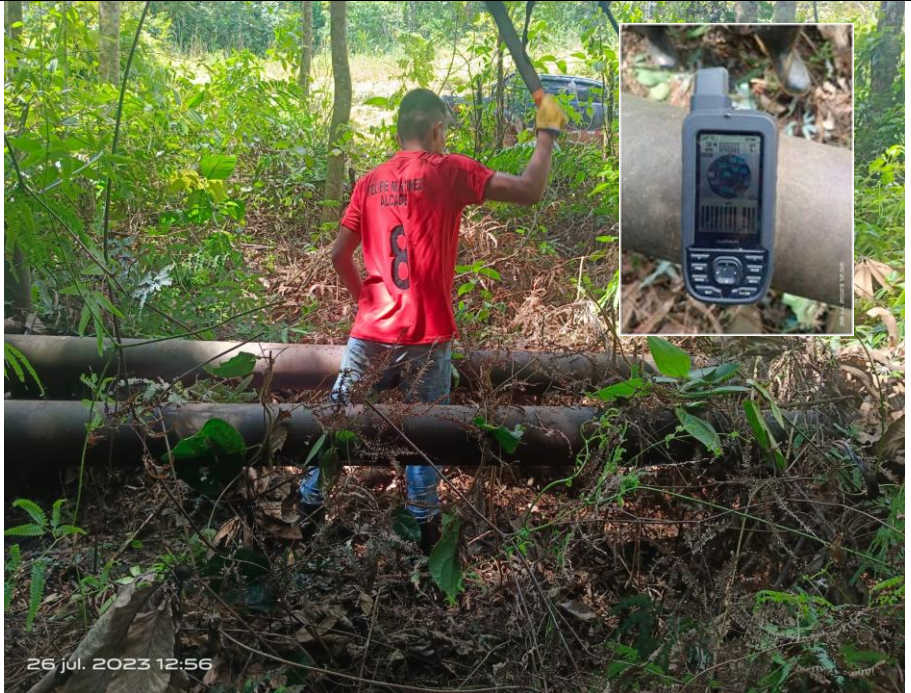
<p>26 jul. 2023 12:56</p>				
Fecha: 26/07/2023					
Hora: 12:56					
COORDENADAS UTM -WGS 84 – ZONA 18M					
Este (m): 0332277					
Norte (m): 9705685					
Altitud (m s. n. m.): 269					
Precisión: ± 3	<p>DESCRIPCIÓN: Vista panorámica de la línea de ductos, con vista parcial de la carretera de acceso al sitio. No se evidenció parches o grapas que hagan presumir algún derrame que podrían afectar el sitio.</p>

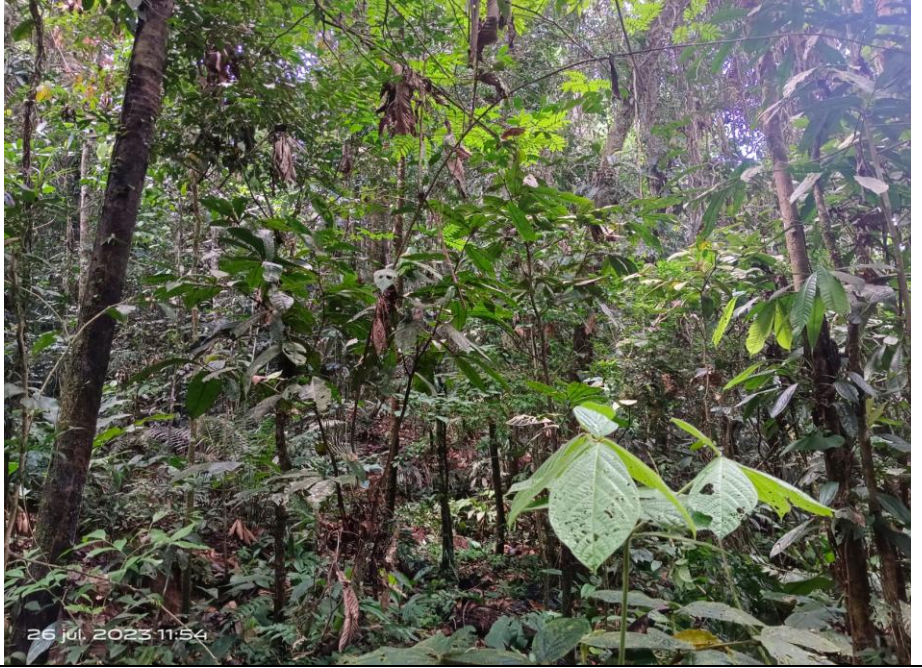
Distrito	Andoas	Provincia	Datem del Maraón	Departamento	Loreto
<p>Fotografía 13 Vegetación Sitio S0543</p>					
<p>Fecha: 26/07/2023</p>					
<p>Hora: 11:54</p>					
<p>COORDENADAS UTM -WGS 84 – ZONA 18M</p>					
<p>Este (m): 0332165</p>					
<p>Norte (m): 9705685</p>					
<p>Altitud (m s. n. m.): 260</p>					
<p>Precisión: ± 3</p>

<p>DESCRIPCIÓN: Vista panorámica del tipo de vegetación propia de un bosque alto de tierra firme con vegetación herbácea, arbustiva y arbórea en el sitio S0543.</p>

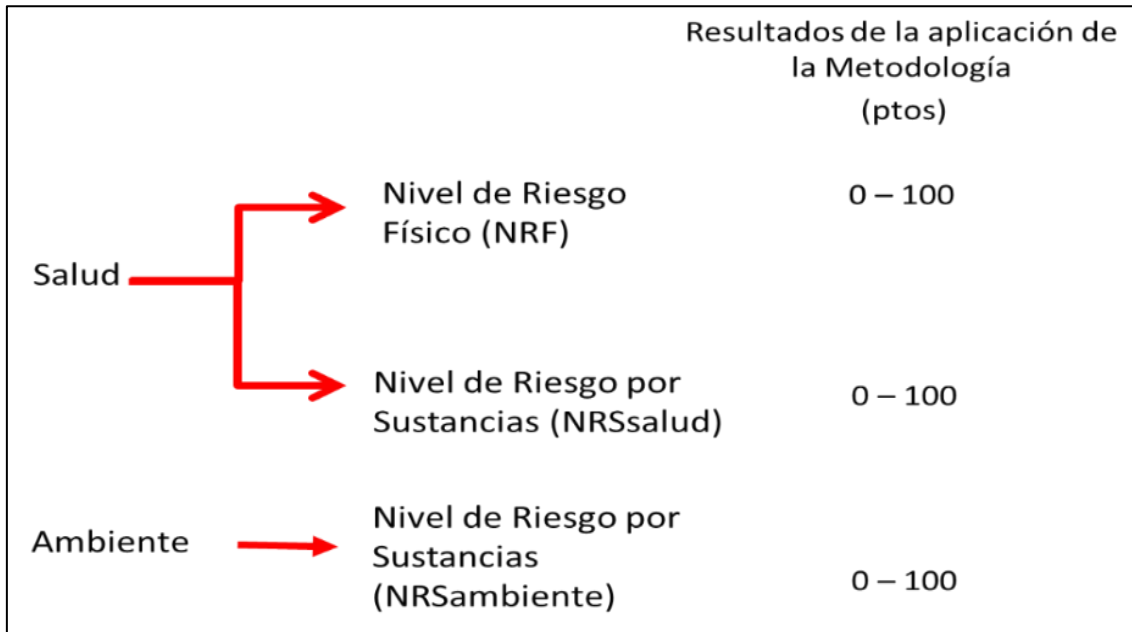
Es preciso indicar que la metodología establece 3 indicadores que muestran los riesgos por la presencia de peligros de tipo físico y por la presencia de sustancias contaminantes, tal como se muestra en la Figura 7.2.

Figura 7.2. Indicadores de riesgos por presencia de peligros de tipo físico y por presencia de sustancias contaminantes

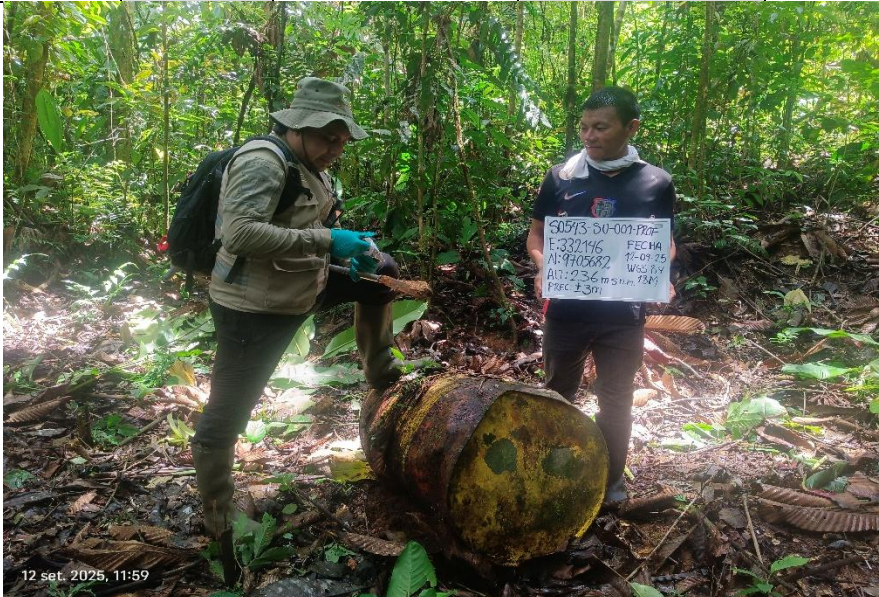
Distrito	Andoas	Provincia	Datem del Marañón	Departamento	Loreto
Fotografía 1 S0543-SU-001/R004308

<p>12 set. 2025, 11:59</p>				
Fecha: 12/09/2025					
Hora: 11:50					
Coordenadas UTM -WGS 84 – Zona 18M					
Este (m): 332146					
Norte (m): 9705682					
Altitud (m s. n. m.): 236					
Precisión: ± 3 m	<p>Descripción: Vista panorámica del punto de muestreo de suelo con código S0543-SU-001, donde se observó 1 cilindro metálico deteriorado (en proceso de oxidación y corrosión) y semienterrado en el suelo. Asimismo, se observó un bosque secundario con vegetación arbórea, arbustiva y herbácea en los alrededores, así como presencia de materia orgánica de baja y mediana degradación (hojarasca) en el suelo.</p>				
Distrito	Andoas	Provincia	Datem del Marañón	Departamento	Loreto
Fotografía 2 S0543-SU-001/R004308

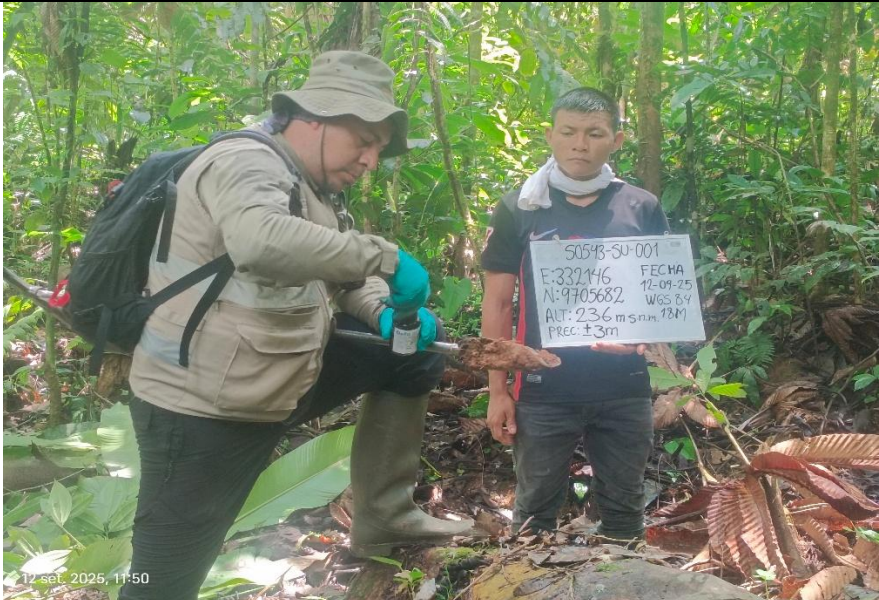
<p>12 set. 2025, 11:50</p>				
Fecha: 12/09/2025					
Hora: 11:50					
Coordenadas UTM -WGS 84 – Zona 18M

Este (m): 332146					
Norte (m): 9705682					
Altitud (m s. n. m.): 236					
Precisión: ± 3 m	<p>Descripción: Toma de la muestra de suelo en el punto S0543-SU-001, realizado entre 0,00 – 0,50 m de profundidad, donde se observó suelo arcilloso de color marrón (10YR 5/3) y sin indicios organolépticos de presencia de hidrocarburos.</p>

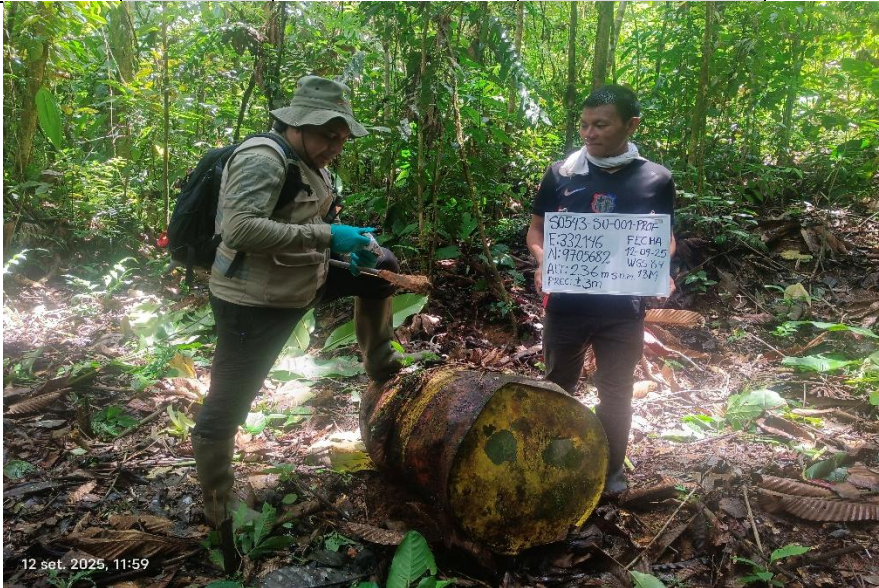
Distrito	Andoas	Provincia	Datem del Marañón	Departamento	Loreto
Fotografía 3 S0543-SU-001-PROF

Fecha: 12/09/2025					
Hora: 11:59					
Coordenadas UTM -WGS 84 – Zona 18M					
Este (m): 332146					
Norte (m): 9705682					
Altitud (m s. n. m.): 236					
Precisión: ± 3 m					
Descripción:	<p>Vista panorámica del punto de muestreo de suelo con código S0543-SU-001-PROF, donde se observó 1 cilindro metálico deteriorado (en proceso de oxidación y corrosión) y semienterrado en el suelo. Asimismo, se observó un bosque secundario con vegetación arbórea, arbustiva y herbácea en los alrededores, así como presencia de materia orgánica de baja y mediana degradación (hojarasca) en el suelo.</p>				
Distrito	Andoas	Provincia	Datem del Marañón	Departamento	Loreto
Fotografía 4 S0543-SU-001-PROF

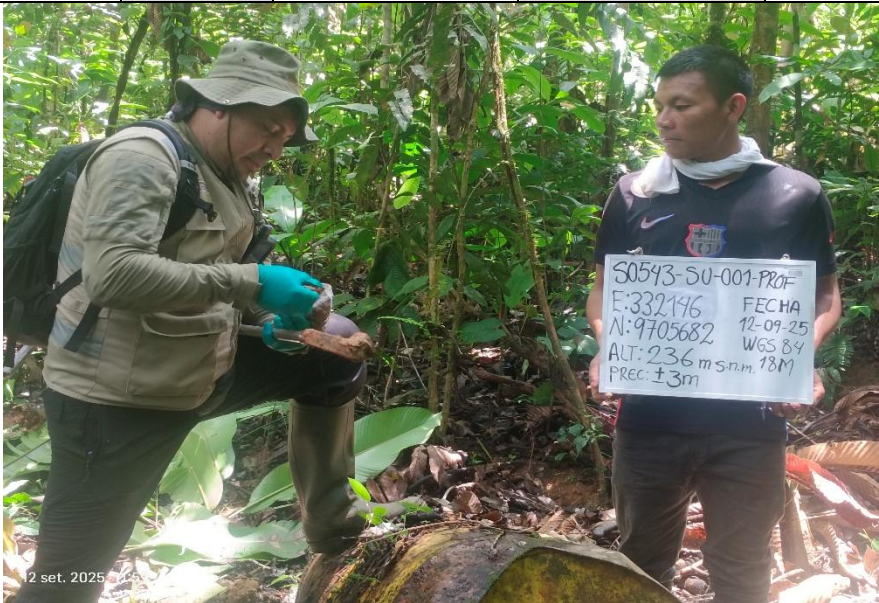
Fecha: 12/09/2025					
Hora: 11:59					
Coordenadas UTM -WGS 84 – Zona 18M					
Este (m): 332146					
Norte (m): 9705682

Altitud (m s. n. m.): 236					
Precisión: ± 3 m					
Descripción:	<p>Toma de la muestra de suelo en el punto S0543-SU-001-PROF, realizado entre 0,60 – 0,80 m de profundidad, donde se observó suelo arcilloso de color marrón (10YR 5/3) y sin indicios organolépticos de presencia de hidrocarburos.</p>

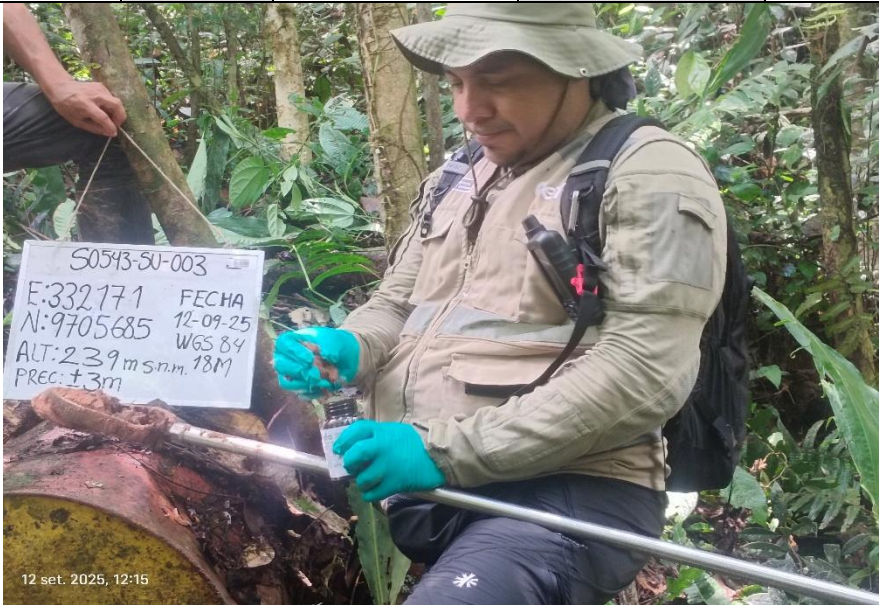
Fecha: 12/09/2025					
Hora: 12:15					
Coordenadas UTM -WGS 84 – Zona 18M					
Este (m): 332171					
Norte (m): 9705685					
Altitud (m s. n. m.): 239

Precisión: ± 3 m					
Descripción:	<p>Toma de la muestra de suelo en el punto S0543-SU-003, realizado entre 0,00 – 0,50 m de profundidad, donde se observó suelo arcilloso de color marrón (10YR 5/3) y sin indicios organolépticos de presencia de hidrocarburos.</p>

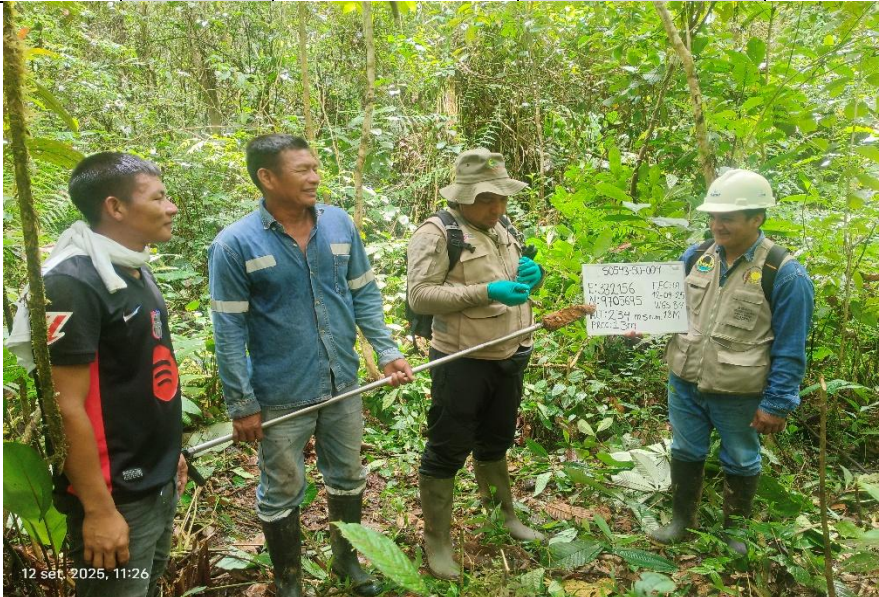
Distrito	Andoas	Provincia	Datem del Marañón	Departamento	Loreto
Fotografía 9 S0543-SU-004

Fecha: 12/09/2025					
Hora: 11:26					
Coordenadas UTM -WGS 84 – Zona 18M					
Este (m): 332156					
Norte (m): 9705695					
Altitud (m s. n. m.): 234					
Precisión: ± 3 m					
Descripción:	Vista panorámica del punto de muestreo de suelo con código S0543-SU-004, donde se observó un bosque secundario con vegetación arbórea, arbustiva y herbácea en los alrededores, así como presencia de materia orgánica de baja y mediana degradación (hojarasca) en el suelo.

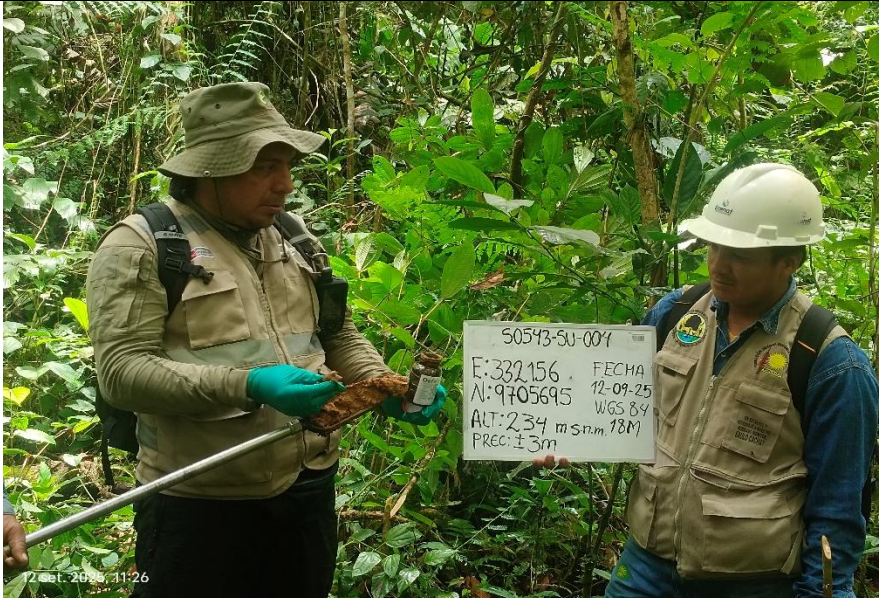
Distrito	Andoas	Provincia	Datem del Marañón	Departamento	Loreto
Fotografía 10 S0543-SU-004

Fecha: 12/09/2025					
Hora: 11:26					
Coordenadas UTM -WGS 84 – Zona 18M					
Este (m): 332156					
Norte (m): 9705695					
Altitud (m s. n. m.): 234					
Precisión: ± 3 m					
Descripción:	Toma de la muestra de suelo en el punto S0543-SU-004, realizado entre 0,00 – 0,50 m de profundidad, donde se observó suelo arcilloso de color marrón (10YR 5/3) y sin indicios organolépticos de presencia de hidrocarburos.

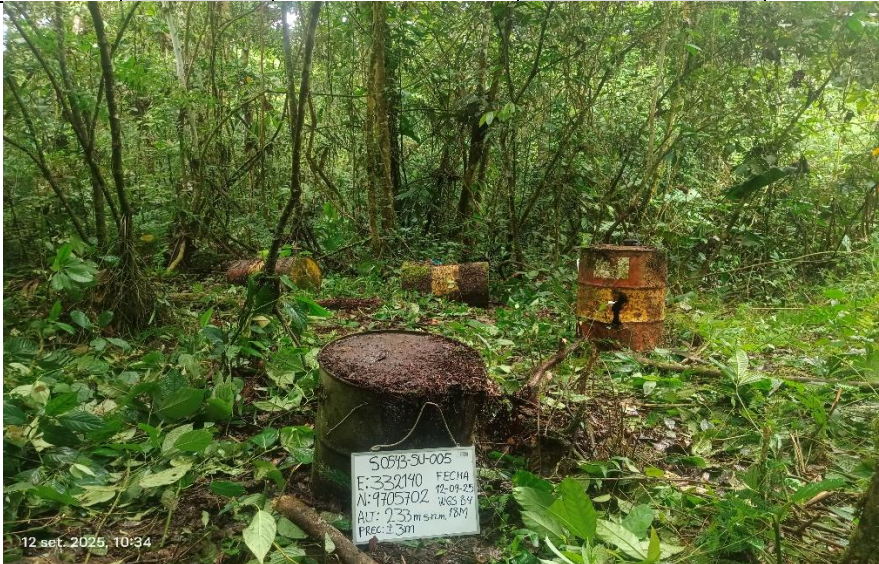
Distrito	Andoas	Provincia	Datem del Marañón	Departamento	Loreto
Fotografía 11 S0543-SU-005

Fecha: 12/09/2025					
Hora: 10:53					
Coordenadas UTM -WGS 84 – Zona 18M					
Este (m): 332140					
Norte (m): 9705702					
Altitud (m s. n. m.): 233					
Precisión: ± 3 m	12 set. 2025, 10:34				
Descripción:	<p>Vista panorámica del área del punto de muestreo de suelo con código S0543-SU-005, donde se observó 4 cilindros metálicos deteriorados (en proceso de oxidación y corrosión) y semienterrado en el suelo, un cilindro conteniendo en su interior un líquido oscuro viscoso de color negro aparentemente hidrocarburo. También se observó bosque secundario con vegetación arbórea, arbustiva y herbácea en los alrededores, así como presencia de materia orgánica de baja y mediana degradación (hojarasca) en el suelo.</p>

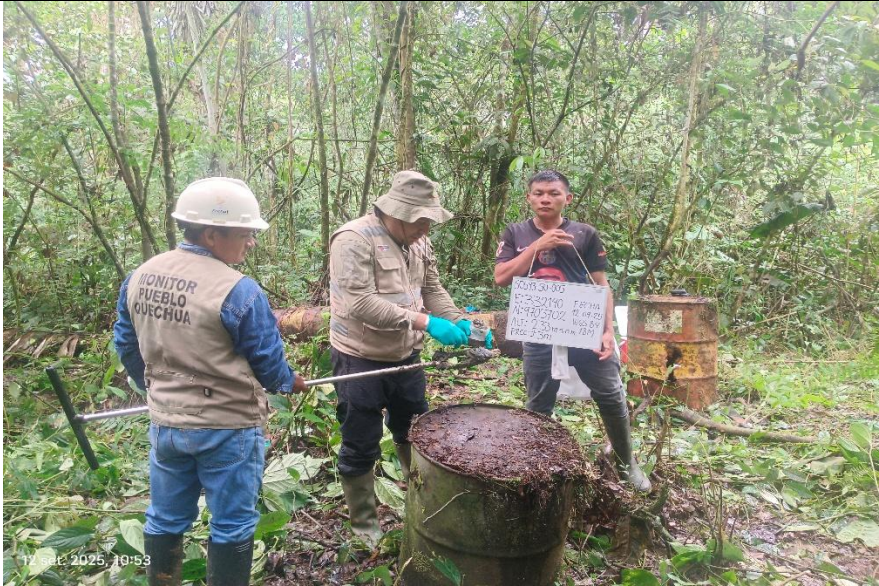
Distrito	Andoas	Provincia	Datem del Marañón	Departamento	Loreto
Fotografía 12 S0543-SU-005

Fecha: 12/09/2025					
Hora: 10:53					
Coordenadas UTM -WGS 84 – Zona 18M					
Este (m): 332140					
Norte (m): 9705702					
Altitud (m s. n. m.): 233					
Precisión: ± 3 m					
Descripción:	<p>Vista panorámica de la muestra de suelo en el punto S0543-SU-005, realizado en el cilindro que contiene líquido viscoso de color negro aparentemente hidrocarburo, la toma de la muestra se realizó al costado de dicho cilindro, a una profundidad de entre 0,00 – 0,40 m aproximadamente, donde se observó suelo arcilloso de color gris (5YR 5/1) y con indicios organolépticos de presencia de hidrocarburos (olor y color).</p>

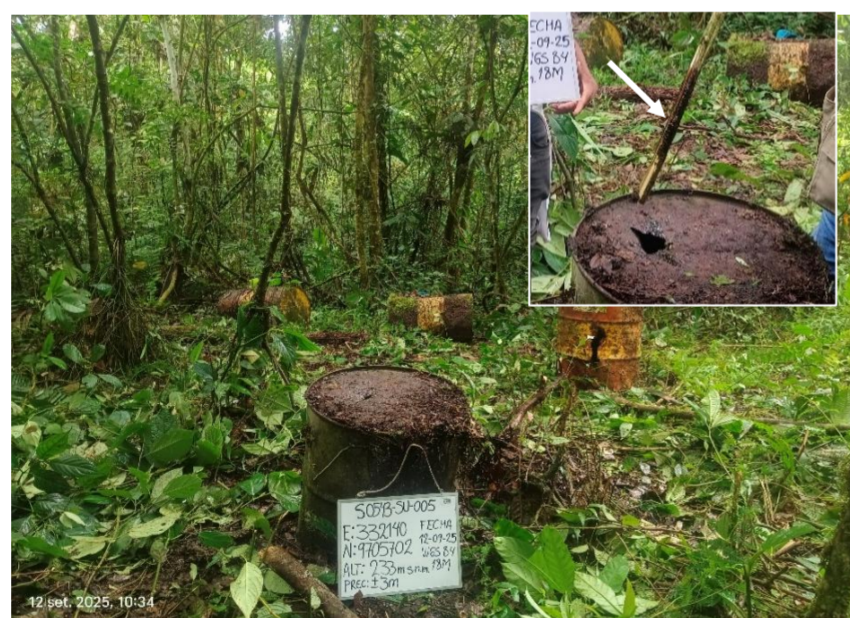
Vista de los residuos metálicos en estado de corrosión y oxidación, los cuales se observaron dispersos y semienterrados en el sitio S0543. Se observó que uno de los residuos contenía en su interior un líquido viscoso color negro con olor y color a hidrocarburo

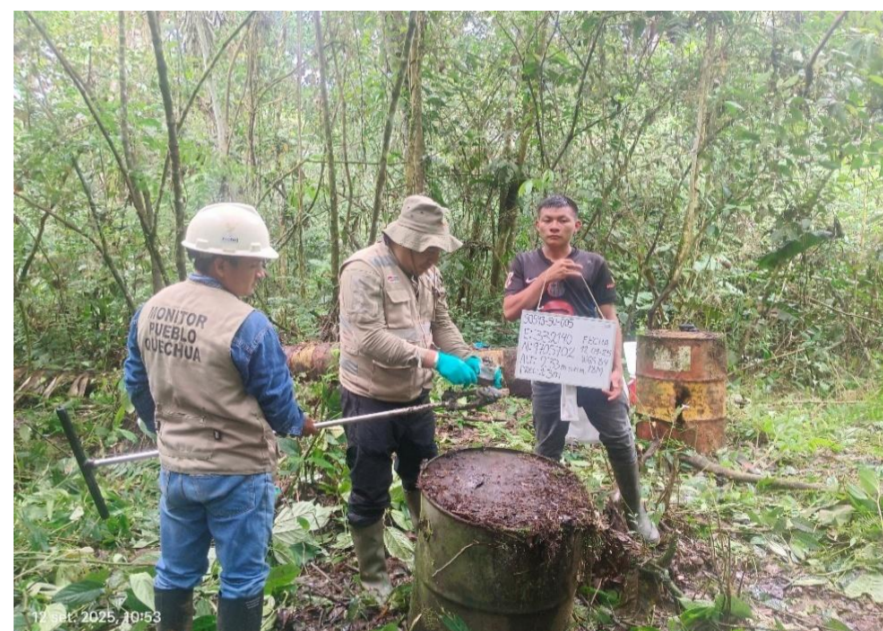
Vista de la toma de muestra de suelo con código S0543-SU-005. Se observó suelo húmedo de textura arcillosa y con indicios organolépticos de presencia de hidrocarburos (color y olor).

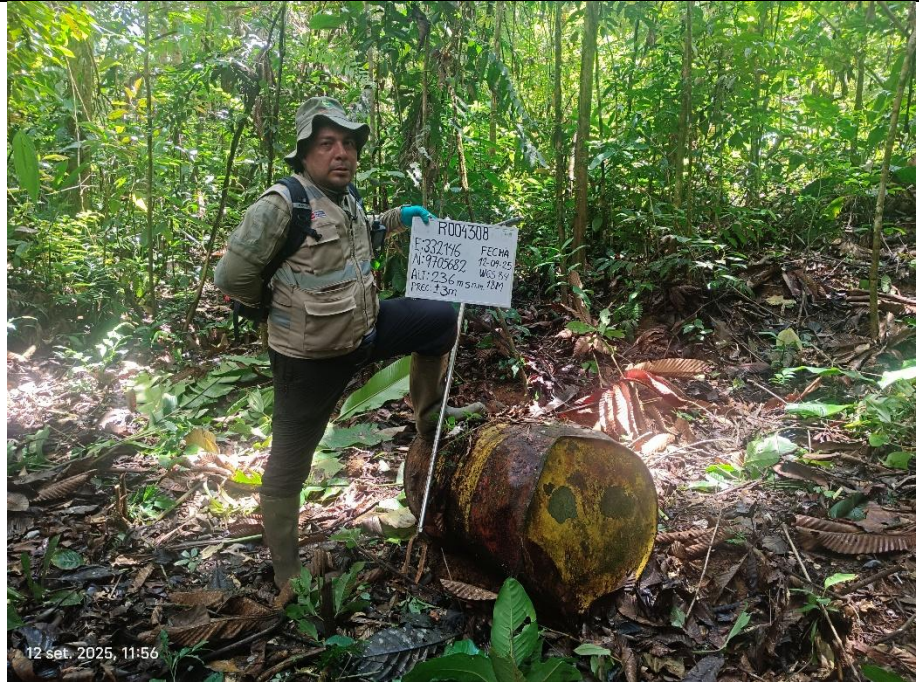
Distrito	Andoas	Provincia	Datem del Maraón	Departamento	Loreto
<p>FOTOGRAFÍA N.º 1 Sitio S0543 Residuos (cilindros) S0543-SU-001</p>					
<p>Fecha: 12/09/2025 Hora: 11:56 horas</p>					
<p>COORDENADAS UTM -WGS 84 – ZONA 18M</p>					
<p>Este (m): 332146</p>					
<p>Norte (m): 9705682</p>					
<p>Altitud (m s. n. m.): 236</p>					
<p>Precisión: ± 3 m</p>					
<p>DESCRIPCIÓN: Vista de la cobertura vegetal del sitio S0543 compuesta por vegetación arbórea, arbustiva y herbácea. Asimismo, se observa un cilindro metálico en proceso de oxidación y corrosión en la ubicación del punto de muestreo S0543-SU-001.</p>

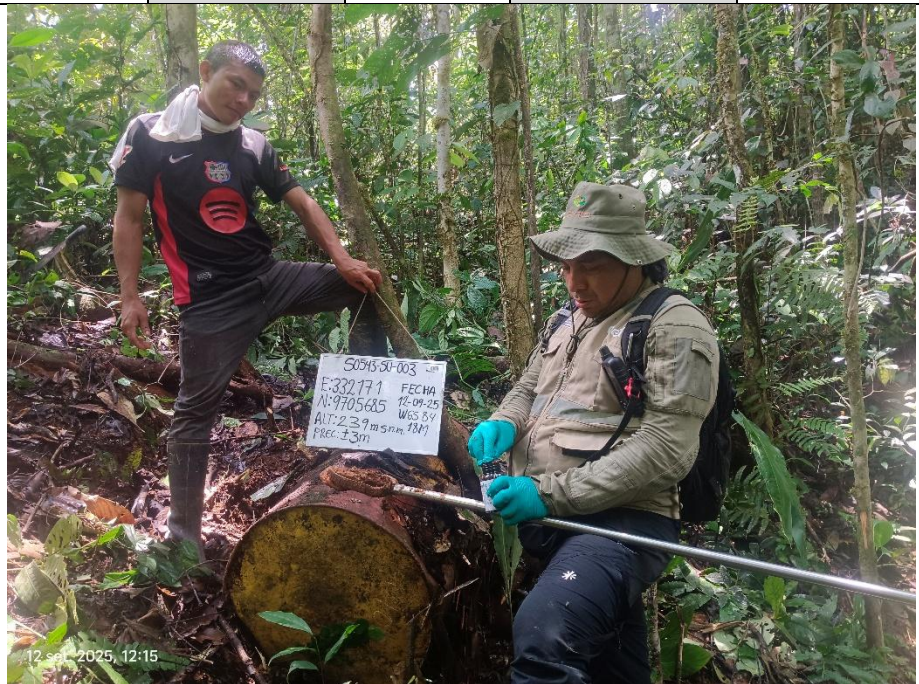
Distrito	Andoas	Provincia	Datem del Maraón	Departamento	Loreto
<p>FOTOGRAFÍA N.º 2 Sitio S0543 Residuo (cilindro) S0543-SU-003</p>					
<p>Fecha: 12/09/2025 Hora: 12:15 horas</p>					
<p>COORDENADAS UTM -WGS 84 – ZONA 18M</p>					
<p>Este (m): 332171</p>					
<p>Norte (m): 9705685</p>					
<p>Altitud (m s. n. m.): 239</p>					
<p>Precisión: ± 3 m</p>					
<p>DESCRIPCIÓN: Vista de la toma de muestra de suelo en el punto de muestreo S0543-SU-003. Asimismo, se observa un cilindro metálico, el cual se encontraba semienterrado y en proceso de oxidación y corrosión por estar expuesto a la intemperie.</p>

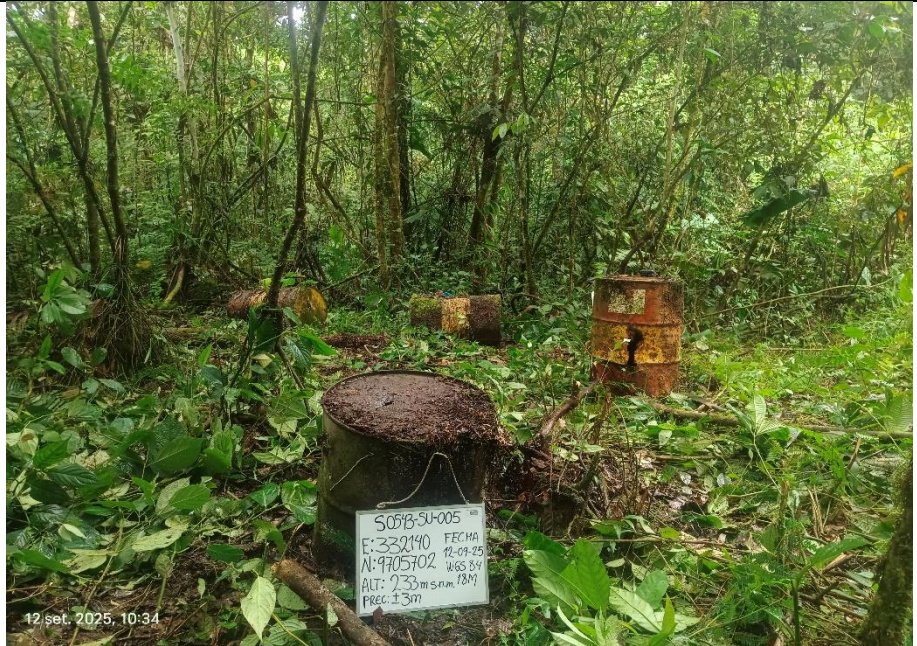
Distrito	Andoas	Provincia	Datem del Maraón	Departamento	Loreto
<p>FOTOGRAFÍA N.º 3 Sitio S0543 Residuos (cilindros) S0543-SU-005</p>					
Fecha: 12/09/2025					
Hora: 10:34 horas					
<p>COORDENADAS UTM -WGS 84 – ZONA 18M</p>					
Este (m): 332140					
Norte (m): 9705702					
Altitud (m s. n. m.): 233					
Precisión: ± 3 m					
<p>DESCRIPCIÓN:</p> <p>Vista de la ubicación del punto de muestreo S0543-SU-005, donde se observaron cilindros metálicos deteriorados (en estado de oxidación y corrosión), los cuales se encontraban semienterrados y sobre la superficie del suelo, ocupando un área de 20,4 m².</p>

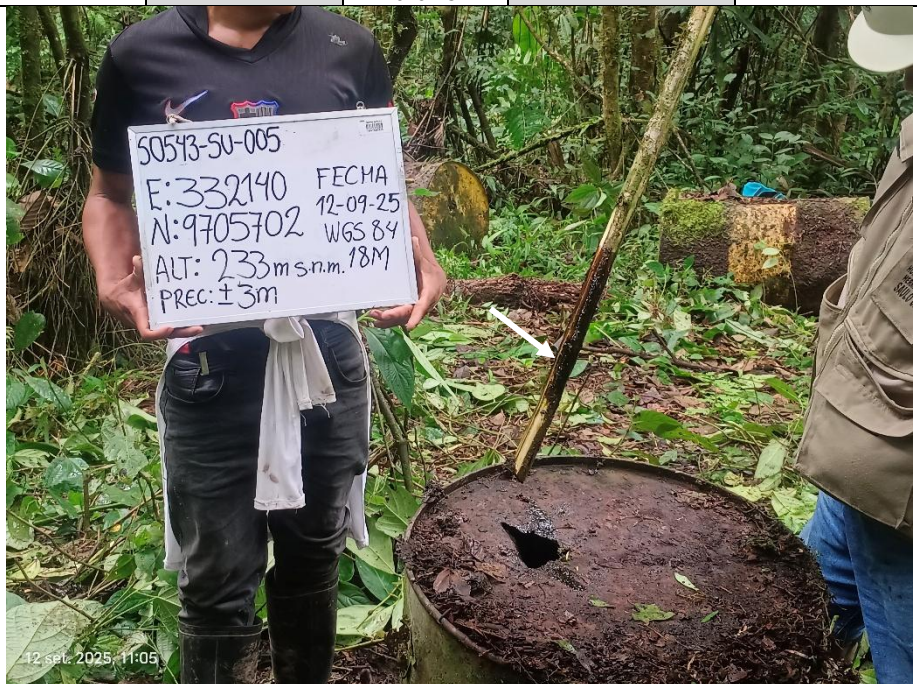
Distrito	Andoas	Provincia	Datem del Maraón	Departamento	Loreto
<p>FOTOGRAFÍA N.º 4 Residuos (cilindros) S0543-SU-005</p>					
Fecha: 12/09/2025					
Hora: 11:05 horas					
<p>COORDENADAS UTM -WGS 84 – ZONA 18M</p>					
Este (m): 332140					
Norte (m): 9705702					
Altitud (m s. n. m.): 233					
Precisión: ± 3 m					
<p>DESCRIPCIÓN:</p> <p>Vista del líquido viscoso con olor y color a hidrocarburos observado en el interior de uno de los cilindros metálicos del punto S0543-SU-005.</p>

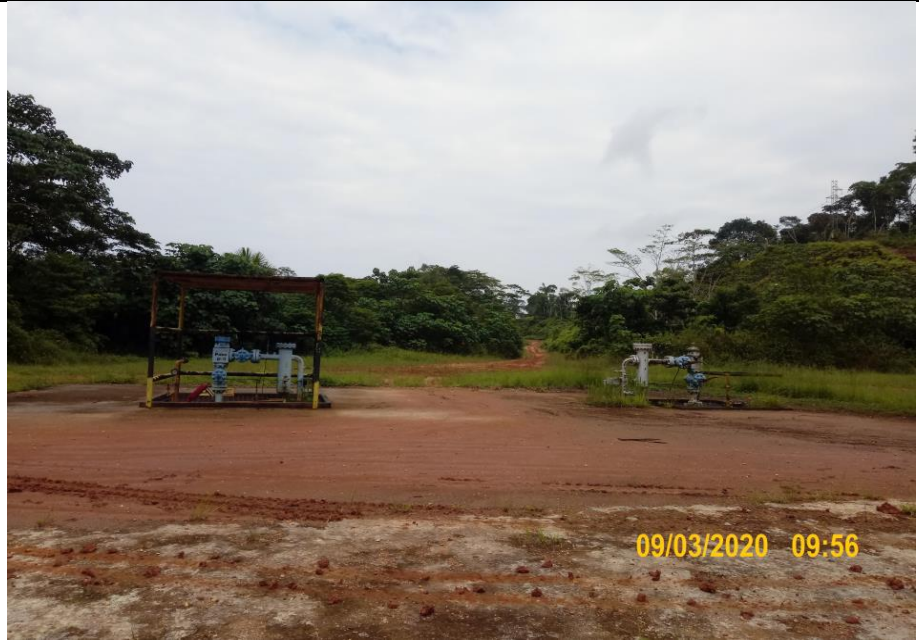
Distrito	Andoas	Provincia	Datem del Maraón	Departamento	Loreto
<p>FOTOGRAFÍA N.º 5 Pozos CAPN-10HST y CAPN-12DST (Plataforma J)</p>					
Fecha: 09/03/2020					
Hora: 09:56 horas					
<p>COORDENADAS UTM -WGS 84 – ZONA 18M</p>					
Este (m): 332761					
Norte (m): 9706282					
Altitud (m s. n. m.): ---					
Precisión: ---					
<p>DESCRIPCIÓN:</p> <p>Vista de los pozos CAPN-10HST y CAPN-12DST ubicados en la Plataforma J del yacimiento Capahuari Norte. Nota: Fotografía tomada durante la comisión de servicio con código de acción: 0001-3-2020-415.</p>

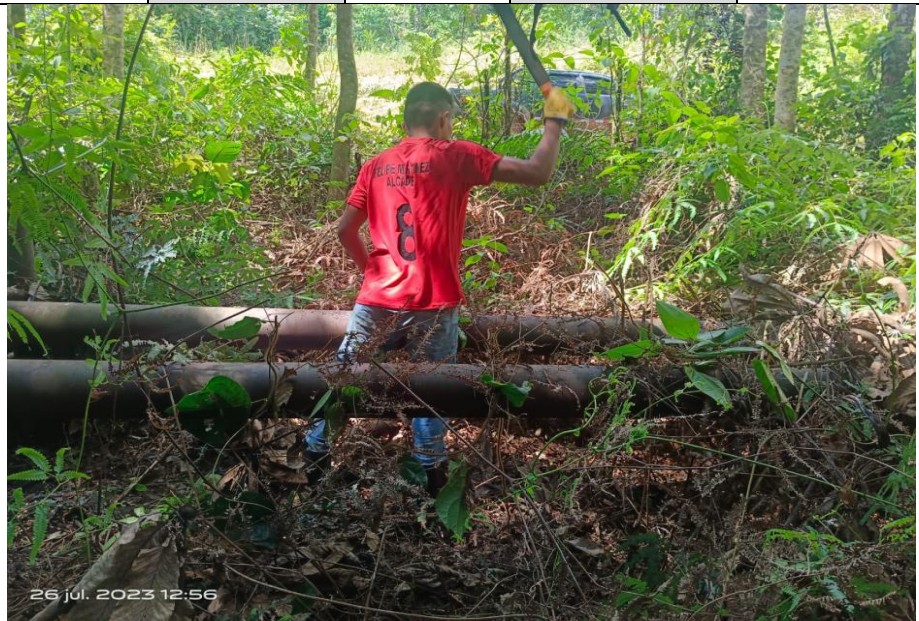
Distrito	Andoas	Provincia	Datem del Maraón	Departamento	Loreto
<p>FOTOGRAFÍA N.º 6 Ductos Plataforma K – Bateria Capahuari Norte</p>					
Fecha: 26/07/2023					
Hora: 12:56 horas					
<p>COORDENADAS UTM -WGS 84 – ZONA 18M</p>					
Este (m): 332277					
Norte (m): 9705685					
Altitud (m s. n. m.): ---					
Precisión: ---					
<p>DESCRIPCIÓN:</p> <p>Vista de los ductos que transportaban hidrocarburos desde la Plataforma K hacia la Bateria Capahuari Norte. No se evidenciaron parches ni grapas que hagan presumir algún derrame que podrían afectar el sitio S0543. Nota: Foto tomada durante las actividades de reconocimiento en el marco de la comisión de servicios con código de acción N.º 0001-7-2023-415 (Fuente: Ficha de reconocimiento de sitio N.º 111-2025-SSIM).</p>
