**INFORME N° 1309 - 2015-OEFA/DE-SDCA-CIPASH**

Asunto : Identificación de pasivo ambiental del subsector hidrocarburos con código de Ficha OEFA F03039, ubicado en el Lote VII/VI (ex Lote VI), en el distrito de Pariñas de la provincia Talara del departamento de Piura.

Tipo de Informe : Informe de Pasivo Ambiental

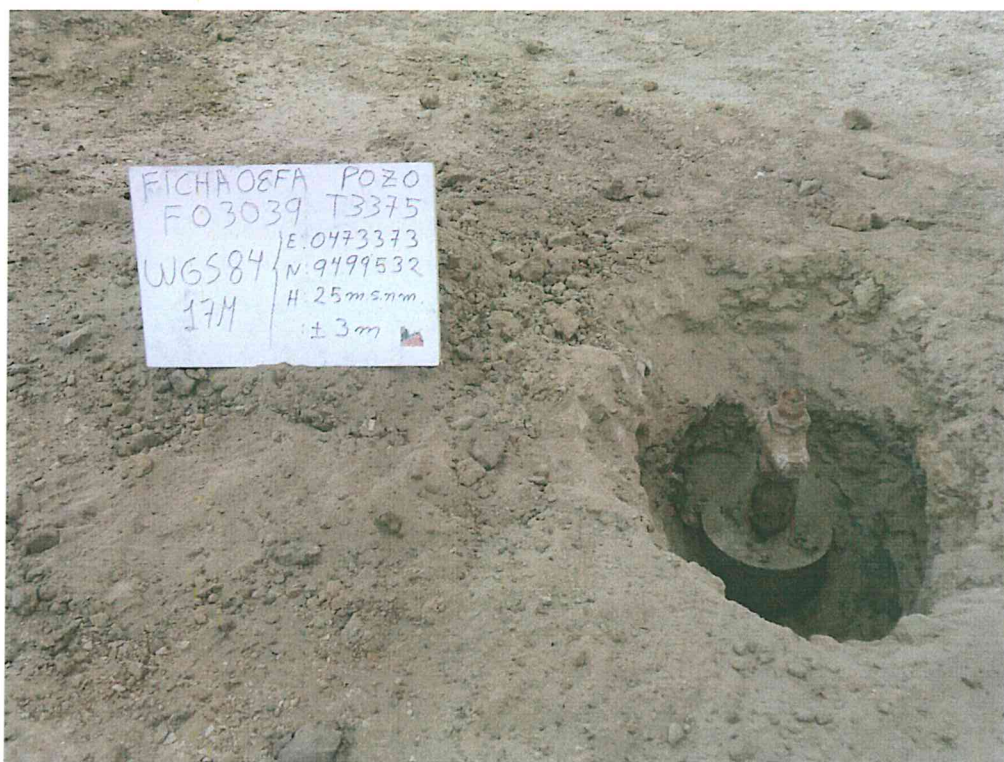
Fotografía N° 1. Identificación del pozo inactivo con código PERUPETRO T3375.  
Presenta *casing* corroído.

Pozo abandonado corroído con el casing de 12 plg aproximadamente de diámetro conectado a una brida y a una tubería en forma de cruz de 2 plg aproximadamente de diámetro sin alguna válvula o elemento de cierre que asegure su hermetismo por lo que se encuentra abierto al ambiente. Además, no se observaron cambios en la coloración del suelo ni se percibieron olores característicos a hidrocarburos asociados a emisiones gaseosas fugitivas que provenían del pozo.

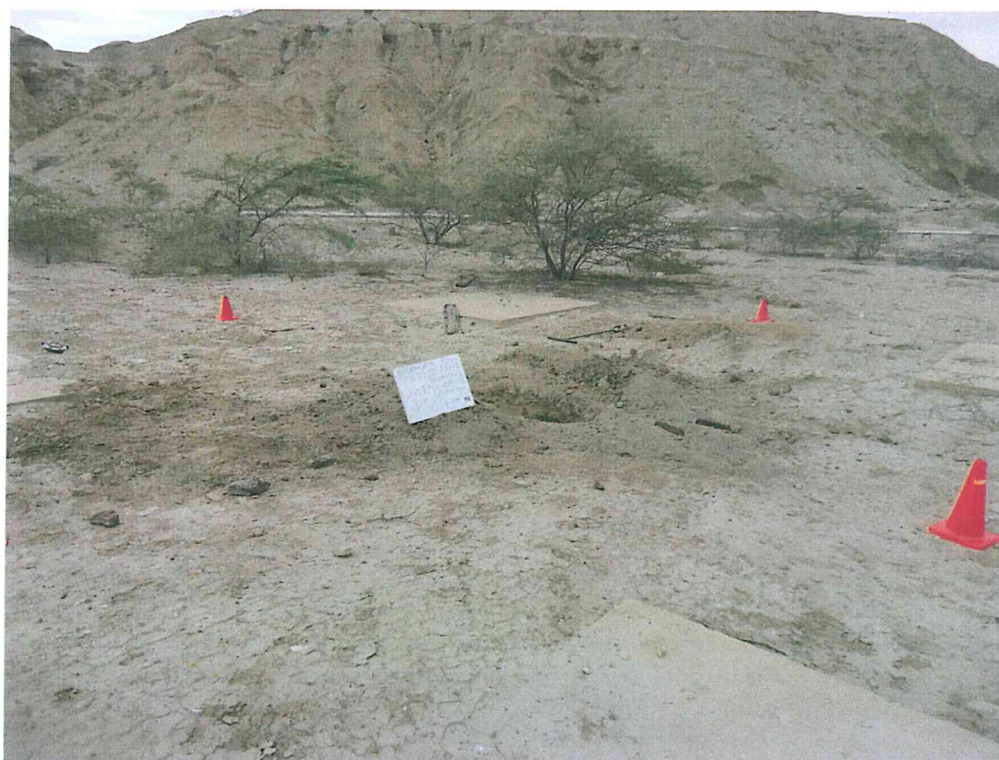
Fotografía N° 2. Vista del área circundante del pozo inactivo T3375.

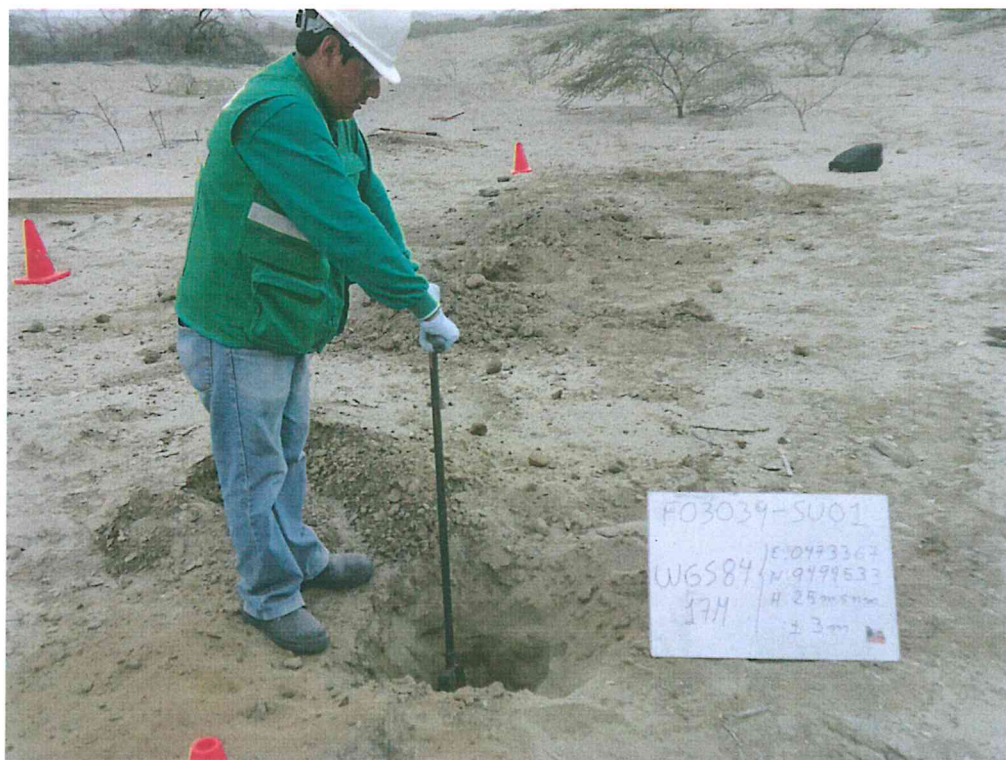
Fotografía N° 3. Toma de muestra de suelo en el punto F03039-SU01, ubicado aproximadamente a 4,5 m al noreste del Pozo T3375.

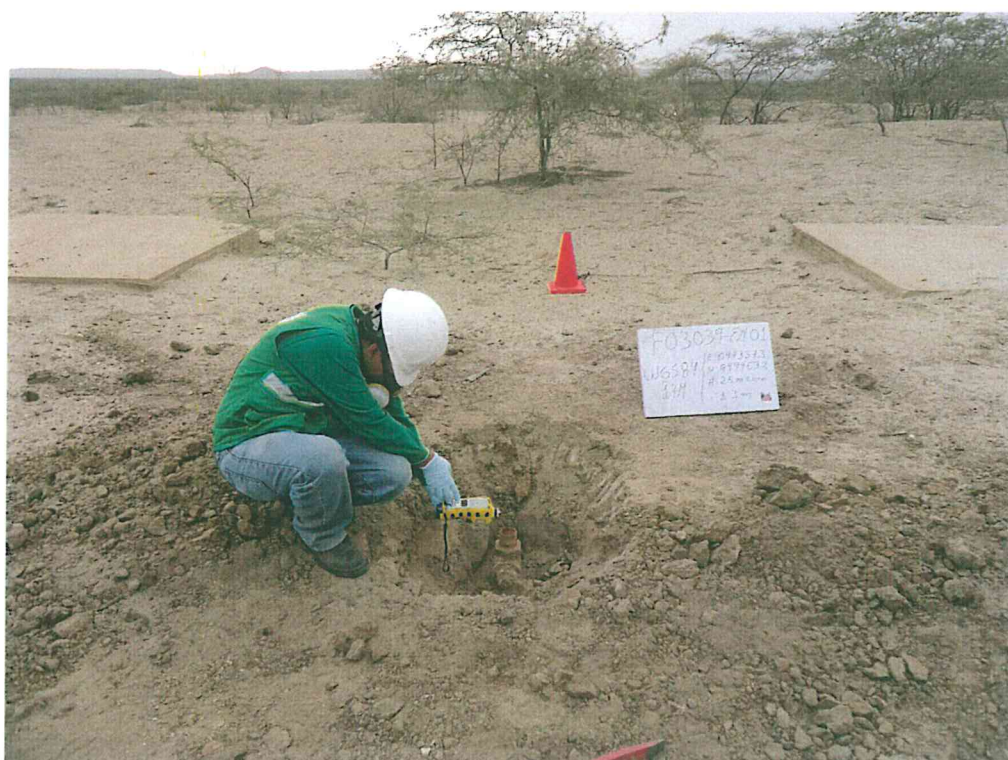
27. Los resultados obtenidos en boca de pozo (F03039-EM01) no se cuantifican valores de Límite Inferior de Explosividad (LEL) y COVs. Se detectó la presencia de H<sub>2</sub>S lo que demuestra que no se encuentra herméticamente cerrado y existen valores normales de oxígeno (20,9%).

Fotografía N° 4. Medición en el punto F03039-EM01, ubicado en una posible fuente de emisión del Pozo T3375.

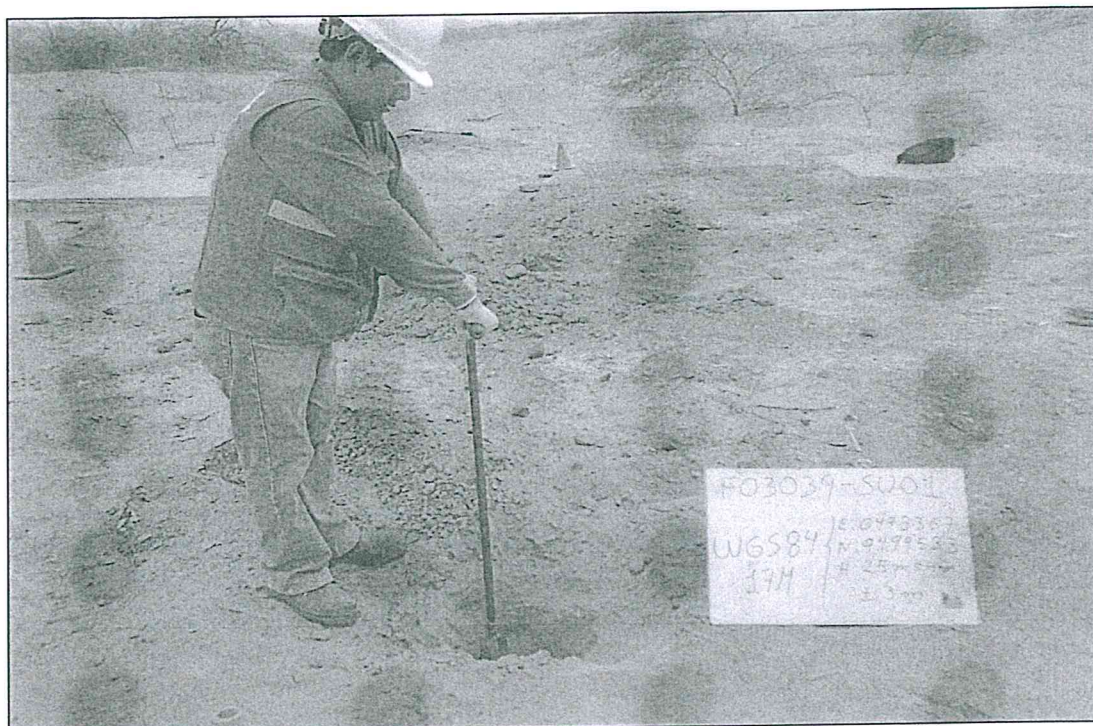
Fotografía N° 1. Toma de muestra de suelo en el punto F03039-SU01, ubicado a 4,5 m aproximadamente del Pozo T3375.

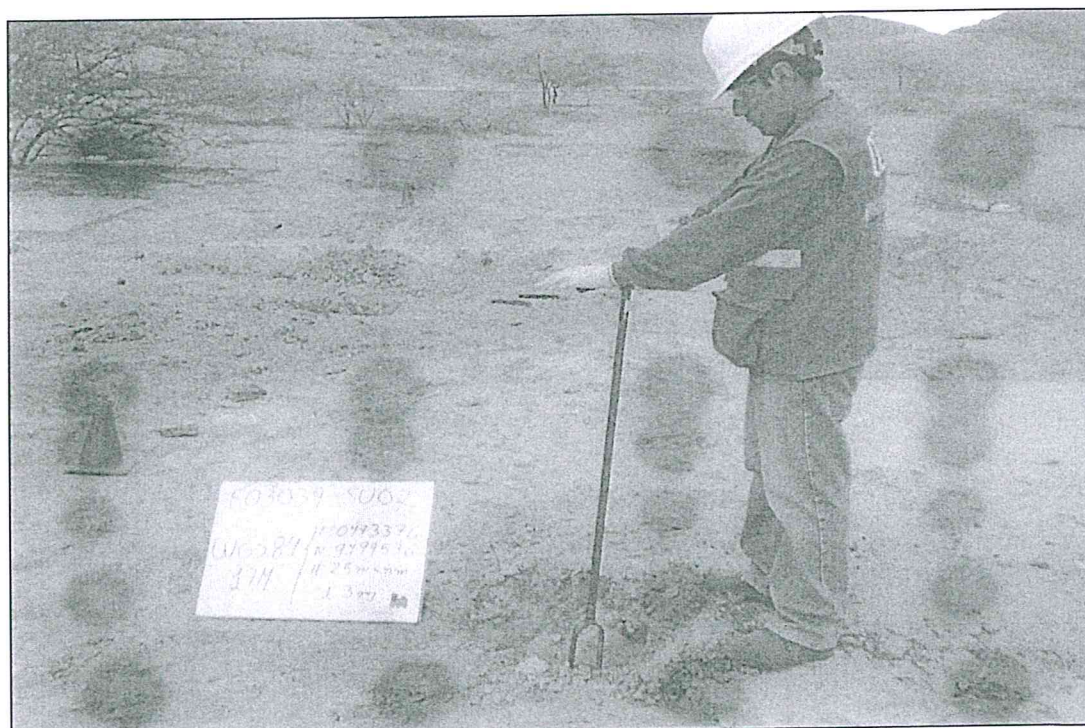
Fotografía N° 2. Toma de muestra de suelo en el punto F03039-SU02, ubicado a 6 m aproximadamente del Pozo T3375.

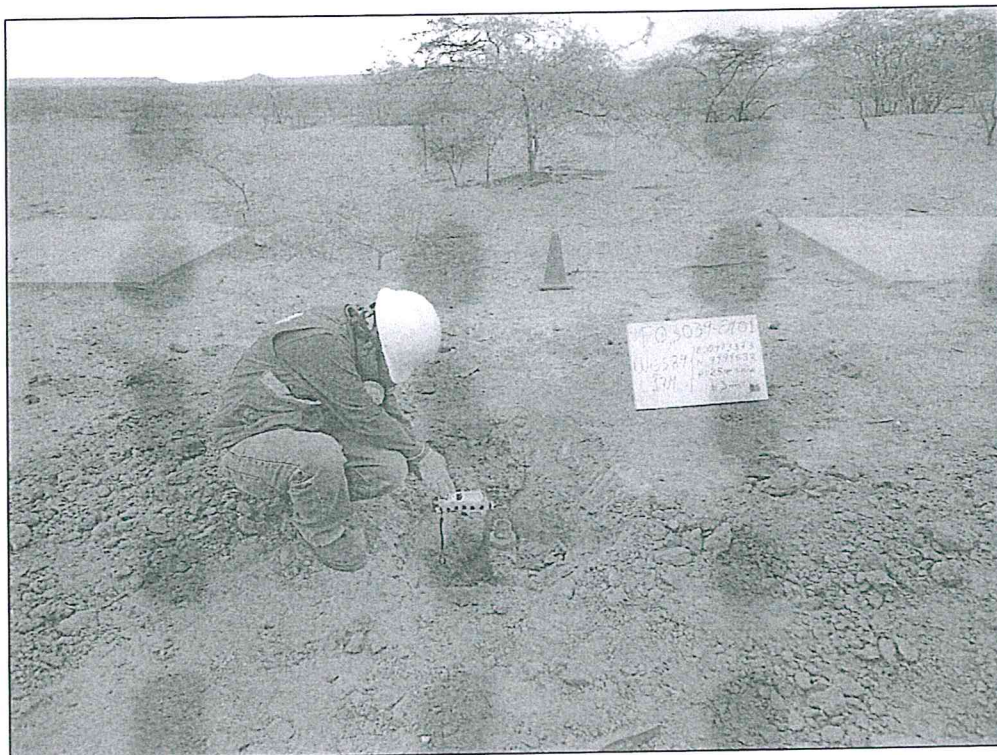
Fotografía N° 1. Medición en el punto F03039-EM01, ubicado en boca del pozo T3375.

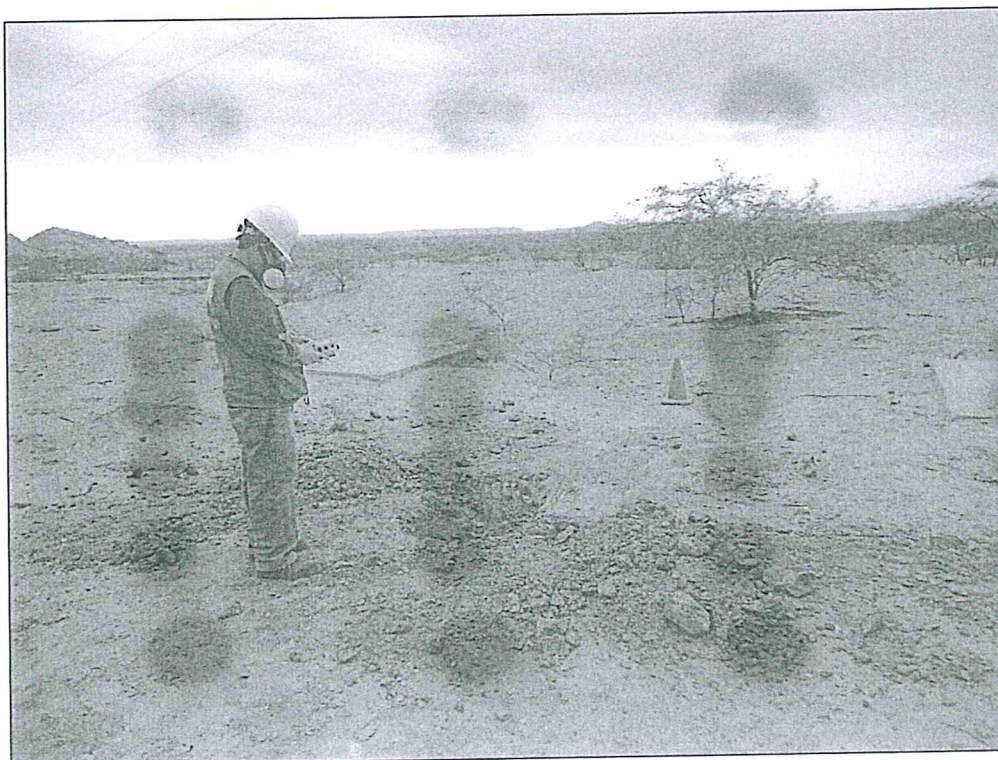
28. Los resultados obtenidos en los alrededores a la ubicación del pozo (F03039-VA01) muestran que no se detectó presencia de COVs; asimismo, no se cuantificaron valores para el Límite Inferior de Explosividad (LEL), las concentraciones de H<sub>2</sub>S no son consideradas relevantes por no ser cuantificada en el promedio; asimismo los niveles de oxígeno en esta área fueron los normales (20,9%).

Fotografía N° 2. Mediciones en F03039-VA01, recorrido en el área circundante alrededor del pozo T3375.

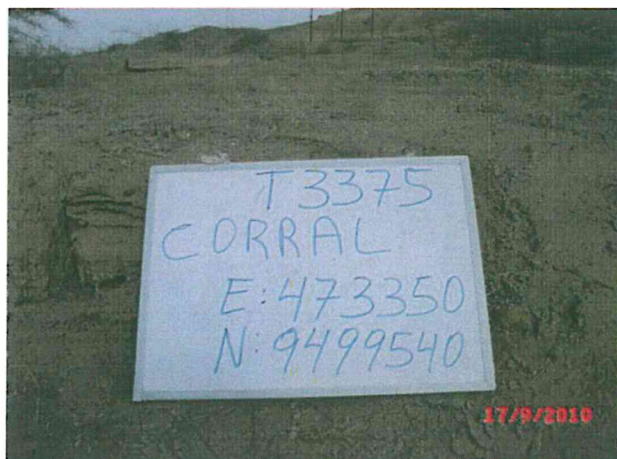
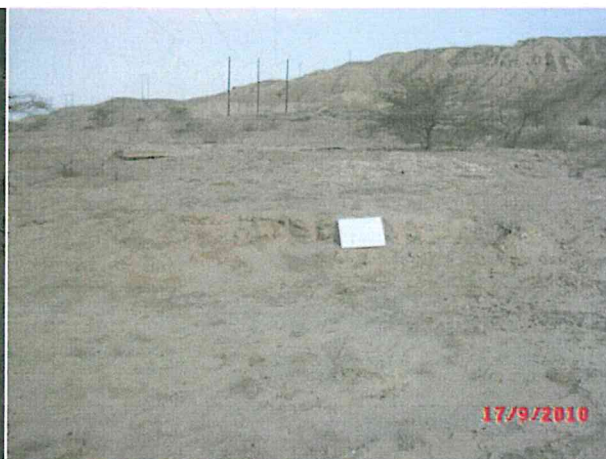
### 3. REGISTRO FOTOGRÁFICO

El pozo T3375 es un pozo no ubicado. Pozo no tiene acceso ni plataforma. A 20m se observa losa de concreto.

Pozo mal abandonado
