Dirección de Evaluación

**INFORME N° 272 - 2015-OEFA/DE-SDCA-CIPASH**

**ASUNTO** : Identificación de pasivo ambiental del subsector hidrocarburos con  
código de Ficha OEFA F02642, ubicado en el Lote VII/VI (ex Lote VI),  
en el distrito de Pariñas de la provincia Talara del departamento de  
Piura.

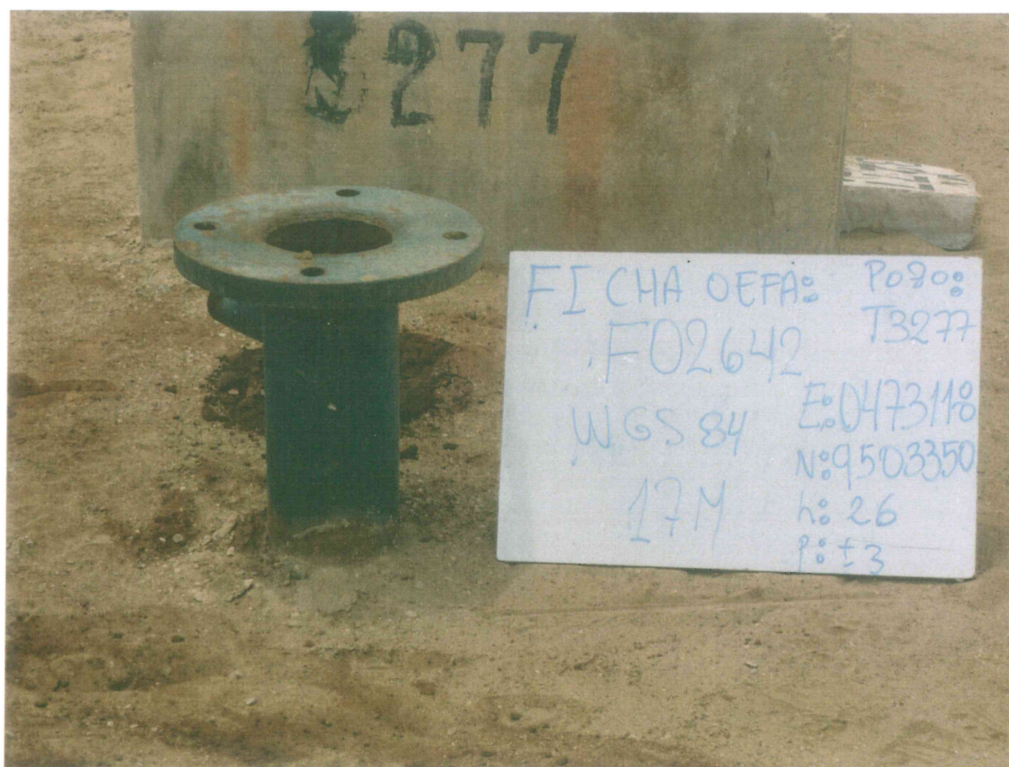
14. Durante la visita realizada por el OEFA, se ubicó pozo inactivo en terreno habilitado tipo terraplén con acceso vehicular directo. El cabezal del pozo presenta una brida de 8 pulgadas de diámetro unida a un casing, además de una salida lateral. El pozo no posee válvulas u otro accesorio que asegure su hermetismo y se encuentra abierto al ambiente; sin embargo, no se percibió emisiones gaseosas provenientes del pozo, ni afloramiento de fluidos. Se observó suelo con presencia de hidrocarburo y adyacente al pozo se tiene un bloque de concreto (viga monolítica) posible base para la unidad de bombeo.

Fotografía N° 1. Pozo inactivo en terreno habilitado tipo terraplén con acceso vehicular directo. El cabezal del pozo presenta una brida de 8 pulgadas de diámetro unida a un casing, además de una salida lateral

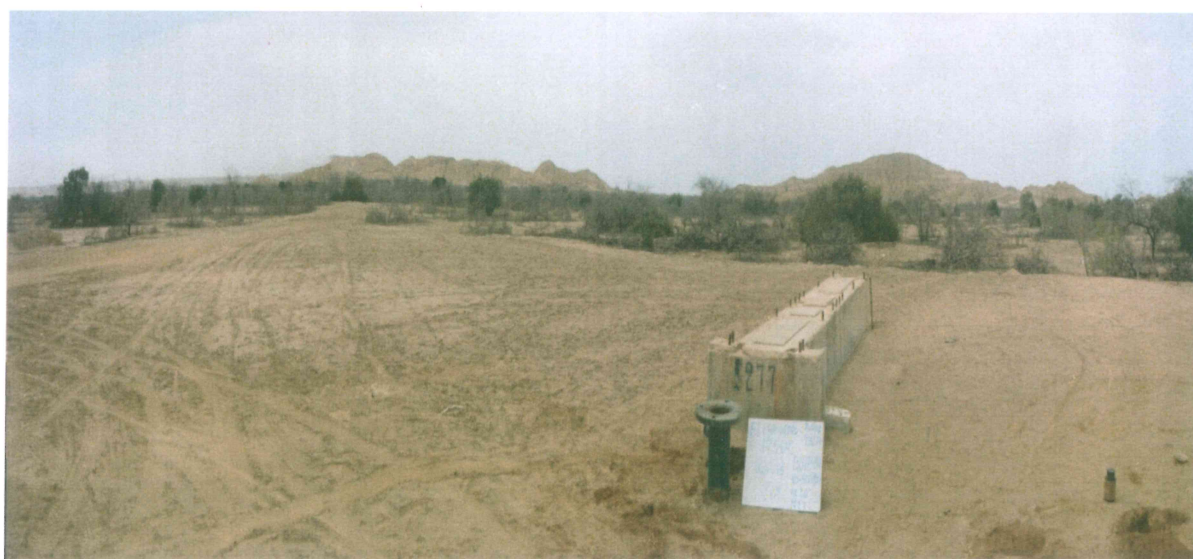
13. El área evaluada donde se localiza las coordenadas geográficas del pozo, se encuentra dentro de una zona desértica de bosque seco de colinas y lomas levemente onduladas, con escasa red de drenaje y con clima cálido muy seco tropical con poca precipitación. Zona de escasa vegetación entre las que se distinguen el algarrobo, pino, faique y sapote entre los más importantes.

Fotografía N° 2. El área evaluada donde se localiza las coordenadas geográficas del pozo, se encuentra dentro de una zona desértica de bosque seco de colinas y lomas levemente onduladas.

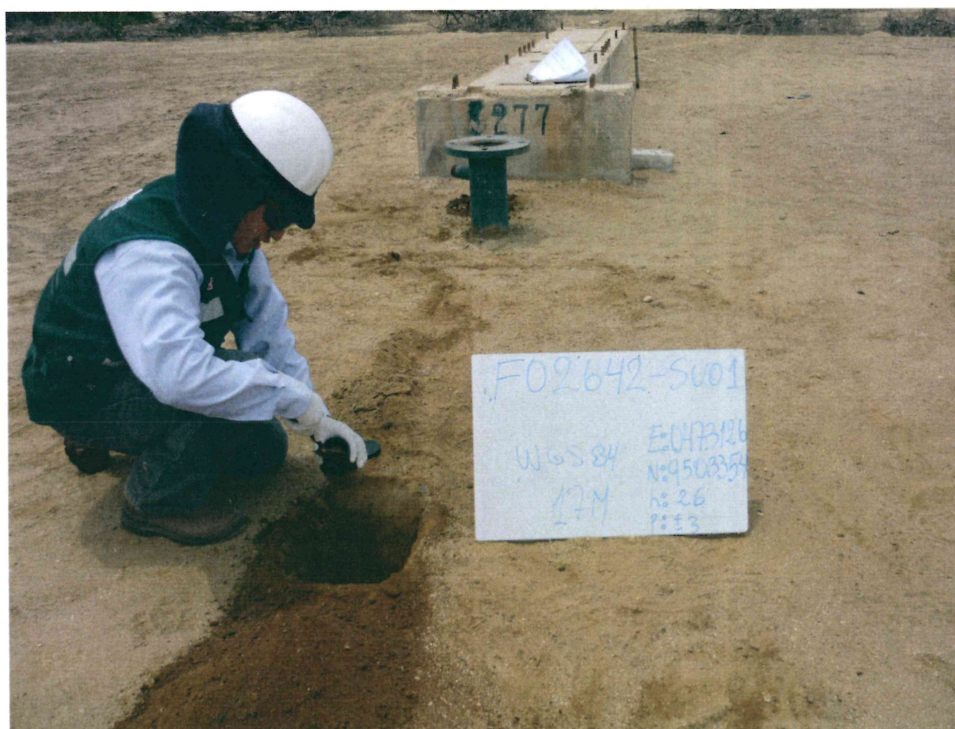
| Matriz | Código del punto de muestreo | Parámetros analizados | Descripción | WGS 84 ZONA 17M | |
|---|---|---|---|---|---|
| Suelo | F02642-SU01 | FH F1 (C <sub>5</sub> -C <sub>10</sub> )*<br>FH F2 (C <sub>10</sub> -C <sub>28</sub> )<br>FH F3 (C <sub>28</sub> -C <sub>40</sub> ) | Muestra puntual de suelo tomada a 2 m en dirección Este del Pozo y a una profundidad de 0,3 m de la superficie del suelo. | 473126 | 9503354 |

| Matriz | Código de muestra | Parámetros analizados | Resultado | Unidad | ECA o norma referencial | % que se encuentra por encima del ECA o norma referencial | Laboratorio | Número de informe de ensayo de laboratorio |
|---|---|---|---|---|---|---|---|---|
| Suelo | F02642-SU01 | FH F2 (C <sub>10</sub> - C <sub>28</sub> ) | 27 784 | mg/kg | 1 200 | 2 215,3 % | ENVIROTEST S.A.C. | N°142968 |
| Suelo | F02642-SU01 | FH F3 (C <sub>28</sub> - C <sub>40</sub> ) | 2 966 | mg/kg | 3 000 | No Supera | ENVIROTEST S.A.C. | N°142968 |

Fotografía N° 3. Muestra puntual de suelo tomada a 2 m en dirección Este del Pozo T3277.

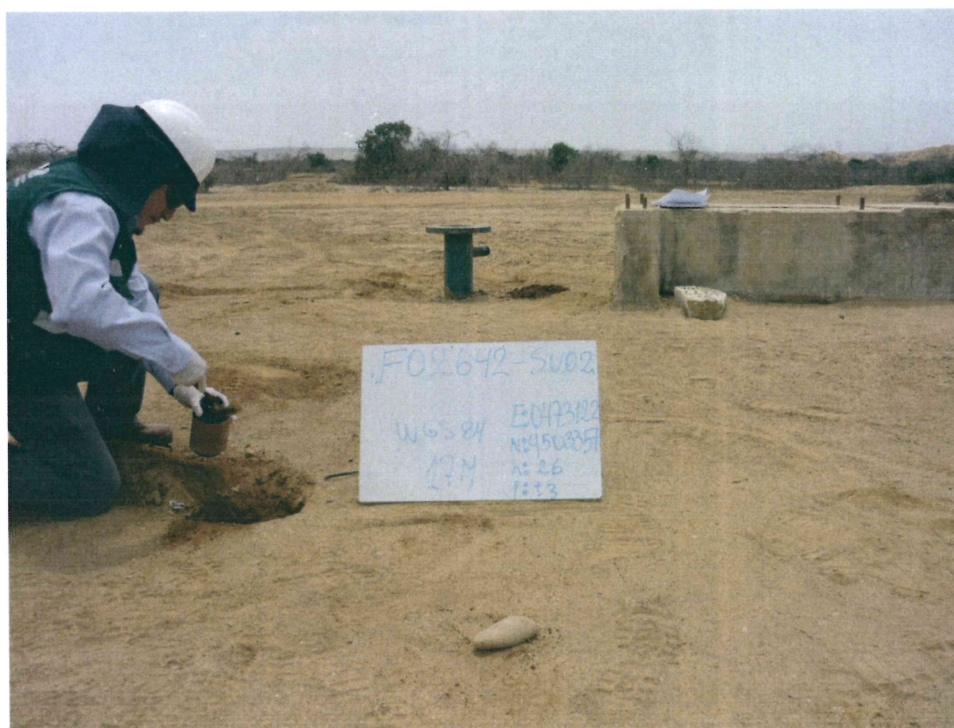
| Matriz | Código del punto de muestreo | Parámetros analizados | Descripción | WGS 84 ZONA 17M | |
|---|---|---|---|---|---|
| Suelo | F02642-SU02 | FH F1 (C <sub>5</sub> -C <sub>10</sub> )*<br>FH F2 (C <sub>10</sub> -C <sub>28</sub> )<br>FH F3 (C <sub>28</sub> -C <sub>40</sub> ) | Muestra puntual de suelo tomada a 3 m en dirección Norte del Pozo y a una profundidad de 0,35 m de la superficie del suelo. | 473122 | 9503357 |

| Matriz | Código de muestra | Parámetros analizados | Resultado | Unidad | ECA o norma referencial | % que se encuentra por encima del ECA o norma referencial | Laboratorio | Número de informe de ensayo de laboratorio |
|---|---|---|---|---|---|---|---|---|
| Suelo | F02642-SU02 | FH F2 (C <sub>10</sub> - C <sub>28</sub> ) | 11 490 | mg/kg | 1 200 | 857,4 % | ENVIROTEST S.A.C. | N°142968 |
| Suelo | F02642-SU02 | FH F3 (C <sub>28</sub> - C <sub>40</sub> ) | 6 090 | mg/kg | 3 000 | 102,9 % | ENVIROTEST S.A.C. | N°142968 |

Fotografía N° 4. Muestra puntual de suelo tomada a 3 m en dirección Norte del Pozo T3277.

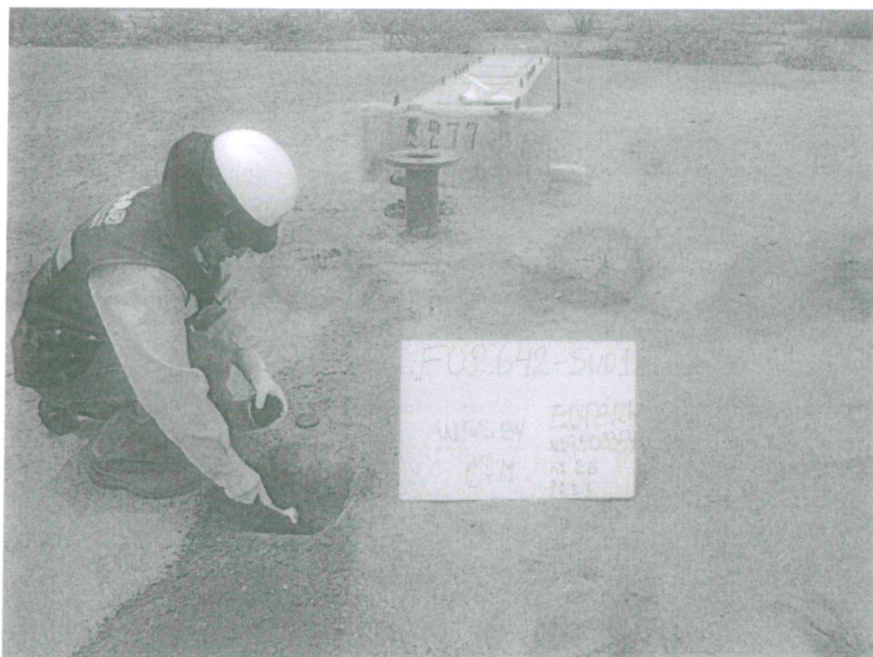
Fotografía N° 1. Toma de muestra de suelo en el punto F02642-SU01, ubicado a 2 m en dirección Este del Pozo T3277

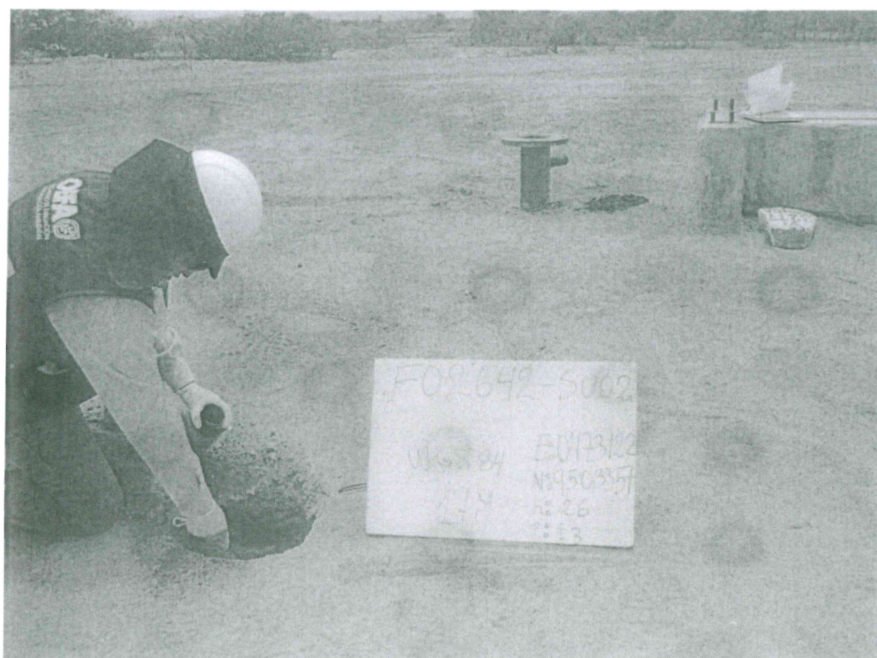
Fotografía N° 2. Toma de muestra de suelo en el punto F02642-SU02, ubicado a 3 m en dirección Norte del Pozo T3277

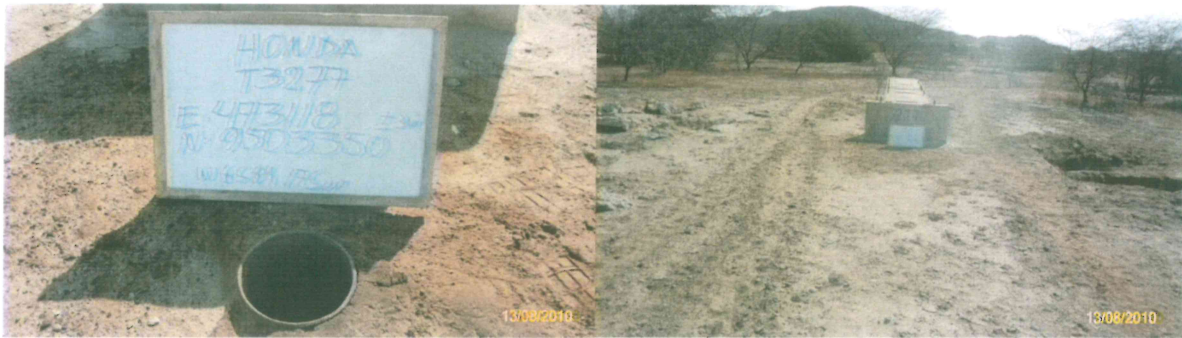
| Se identificó el pozo (ATA). Se ubicó las coordenadas UTM terreno llano, se distingue aun infraestructura en la locación, alrededor se aprecia suelo impregnado con hidrocarburos, no se percibe venteo pero si fluido dentro del casing, así como residuos sólidos (restos de madera y bloques de concreto) circundantes al mismo. | | | |
| Inadecuado abandono del pozo | | | |
