**INFORME N° 0456 - 2015-OEFA/DE-SDCA-CIPASH**

ASUNTO : Identificación de pasivo ambiental del subsector hidrocarburos  
con código de Ficha OEFA F00529, ubicado en el Lote VII/VI (ex  
Lote VII), en el distrito de La Brea, de la provincia de Talara del  
departamento de Piura.

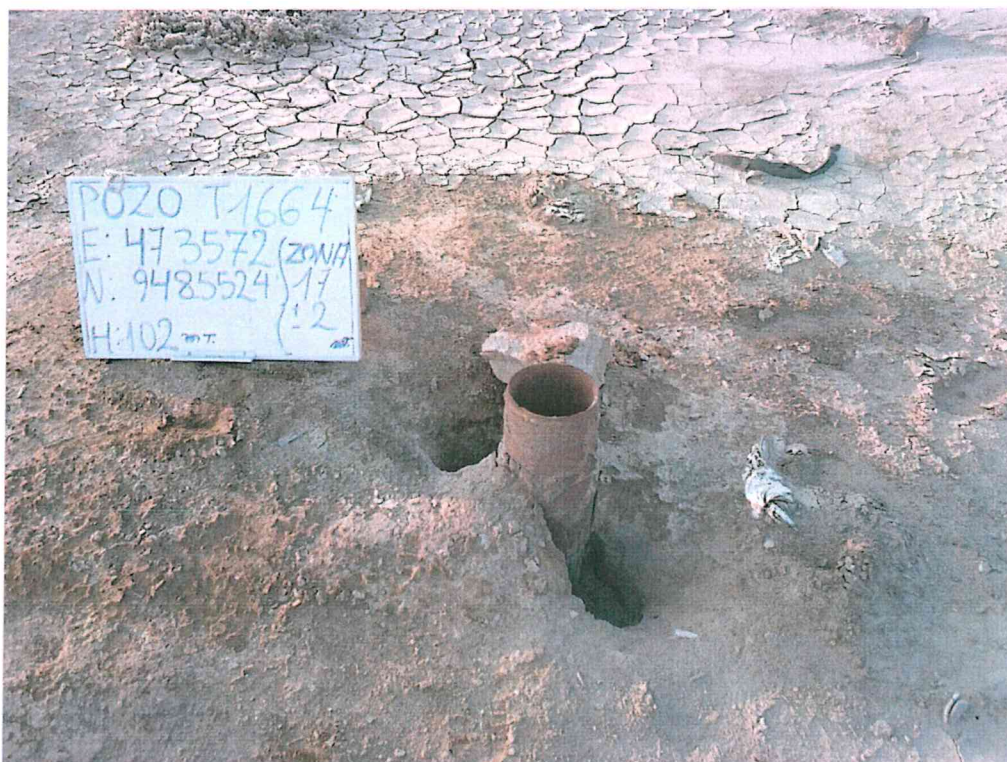
14. Durante la evaluación in situ realizada por el OEFA el 04 de Junio del 2013 y complementado con una evaluación in situ el 08 de Octubre de 2014, se observó un pozo inactivo con casing que sobresale sobre la superficie en una planicie que no presenta acceso habilitado; se observó el casing corroído y abierto al ambiente, por lo

que no presenta las condiciones necesarias que garanticen el hermetismo del pozo; se realizó un recorrido al área circundante al pozo encontrándose restos de madera. No se observaron afloramientos de fluidos desde el pozo; sin embargo se percibieron leves olores a hidrocarburos procedentes del pozo por lo que se realizó la medición de las emisiones gaseosas fugitivas (ver anexos 1, 2 y 3).

**Fotografía N° 1.** Vista pozo T1664 ubicado en una planicie, se observa el casing abierto al ambiente.

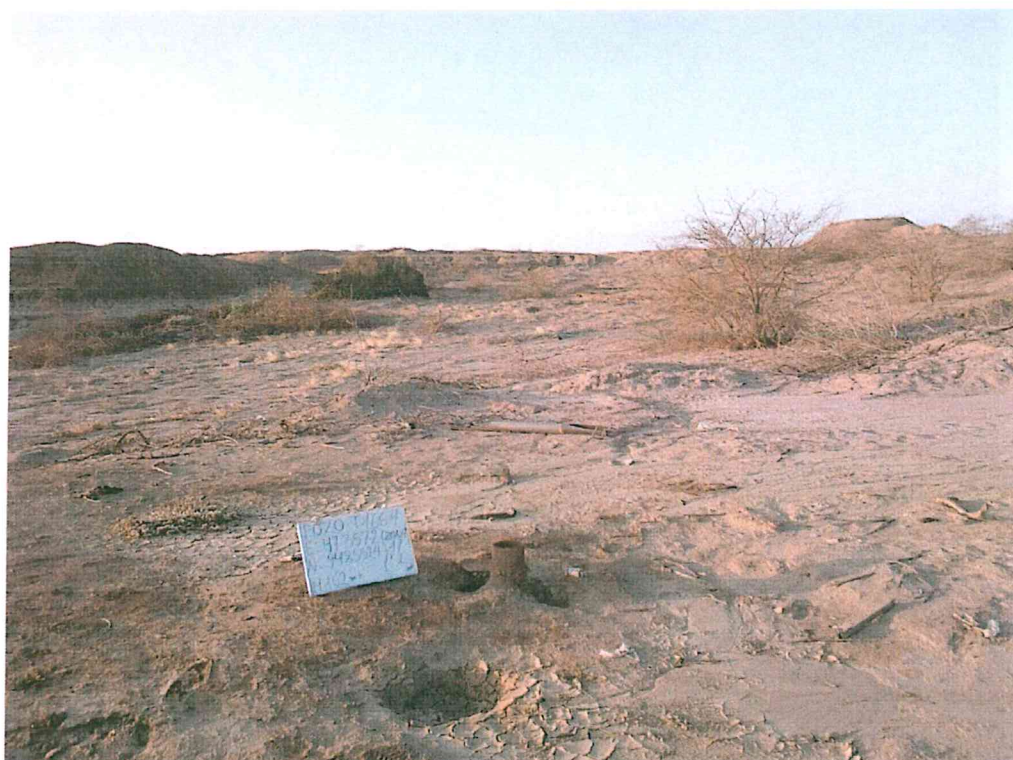
20. Los resultados obtenidos del análisis en laboratorio evidencian la presencia de suelo contaminado con hidrocarburos, dado que la concentración correspondiente a las Fracciones de hidrocarburos F2 y F3 superan el ECA<sup>7</sup> para suelo de uso agrícola.

**Fotografía N° 2.** Vista panorámica del pozo T1664, se observa suelo con presencia de hidrocarburos en el área circundante al pozo.

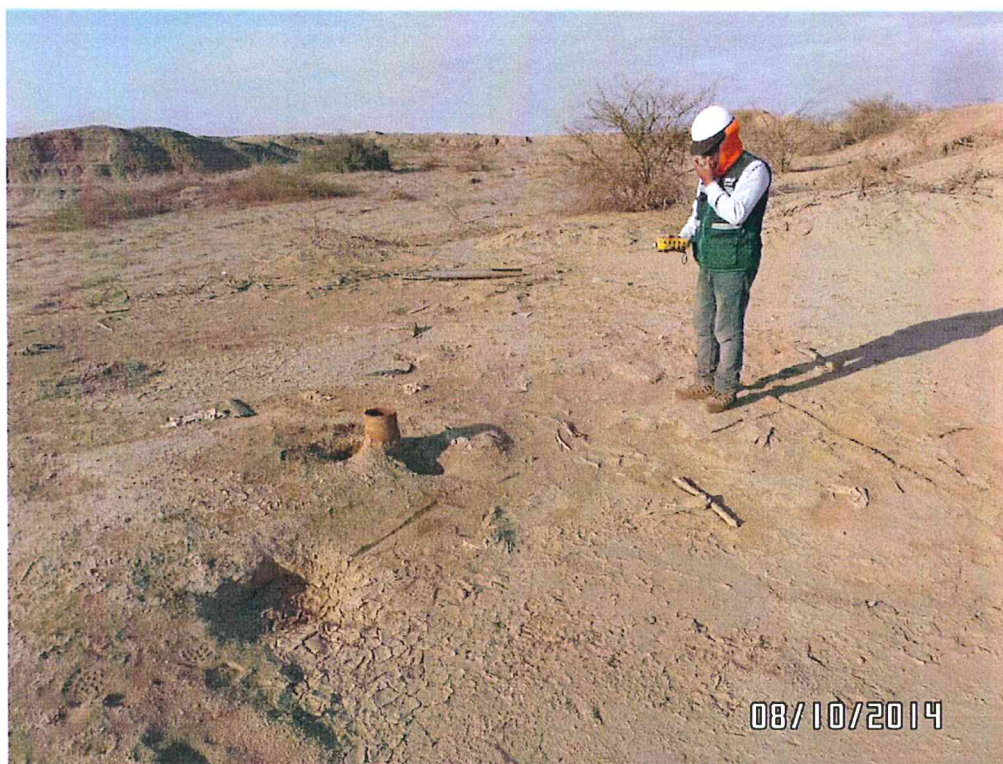
27. Los resultados obtenidos en los alrededores a la ubicación del pozo (F00529-VA01) no muestran la presencia de COVs en concentraciones relevantes, ni se cuantificaron valores para el Límite Inferior de Explosividad (LEL), ni concentraciones de H<sub>2</sub>S y los niveles de oxígeno en esta área fueron los normales (20,9%), por lo que no existe peligro de inflamabilidad.

**Fotografía N° 3.** Vista del muestreo de emisiones en alrededores con código F00529-VA01, ubicado a 1 m del pozo.

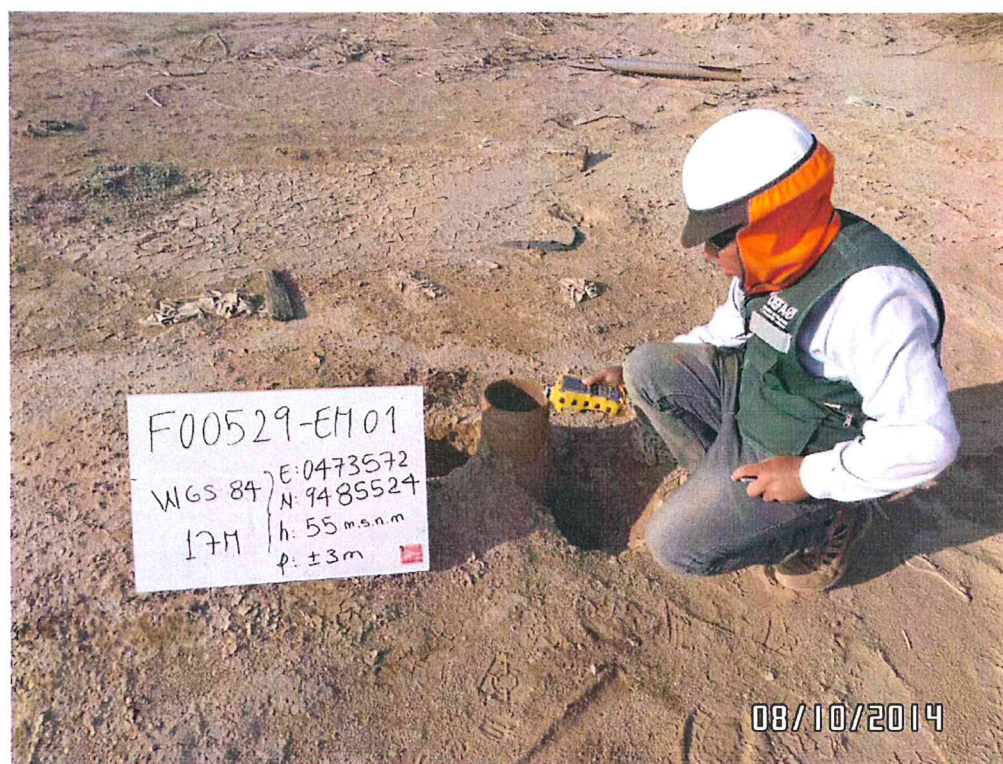
26. Los resultados obtenidos en boca de pozo (F00529-EM01) muestran la presencia de COVs; sin embargo no se cuantifican valores de Límite Inferior de Explosividad (LEL), ni concentraciones de H<sub>2</sub>S.

**Fotografía N° 4.** Vista de la medición de emisiones con código F00529-EM01, ubicado en boca del Pozo T1664.

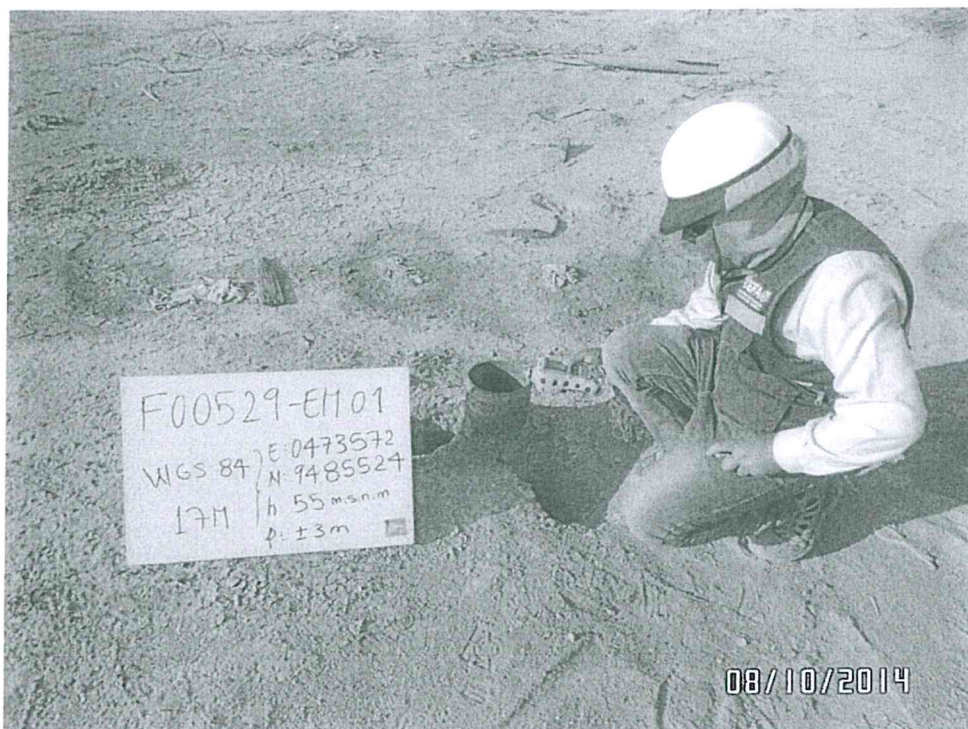
Fotografía N° 1. Medición en el punto F00529-EM01, ubicado en boca del Pozo T1664.

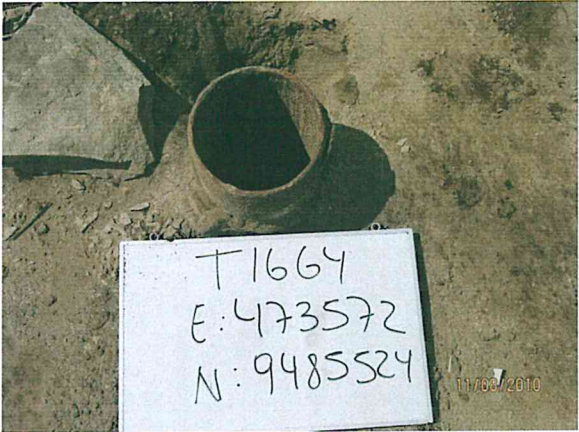
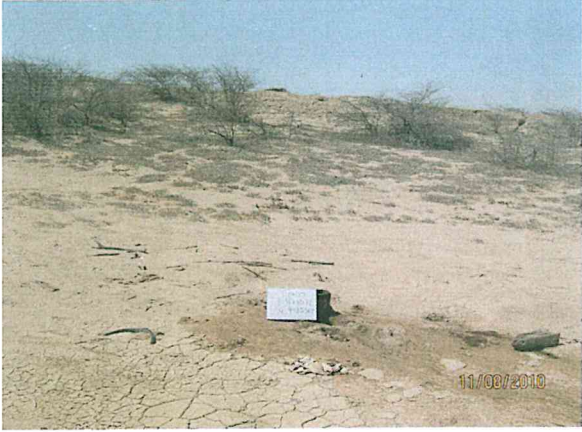
| Pozo ATA, con casing corroído, con signos de fluido en el fondo y emanaciones de gas, tierra contaminada y restos de madera en locación. | | | | |
| Inadecuado Abandono de Pozo | | | | |
