**INFORME N° 81 - 2015-OEFA/DE-SDCA-CIPASH**

**ASUNTO** : Identificación de pasivo ambiental del subsector hidrocarburos con código de Ficha OEFA F01051, ubicado en el Lote VII/VI (Ex Lote VI), en el distrito de Pariñas de la provincia Talara del departamento de Piura.

1. El presente Informe tiene por objeto comunicar que el pozo mal abandonado (con código PERUPETRO T2902) constituye un pasivo ambiental del subsector hidrocarburos, identificado con código de Ficha OEFA F01051. Este pasivo ambiental se encuentra ubicado en el Lote VII/VI (Ex Lote VI), en el distrito de Pariñas de la provincia Talara del departamento de Piura, el cual fue verificado en campo el 27 de mayo del 2014.

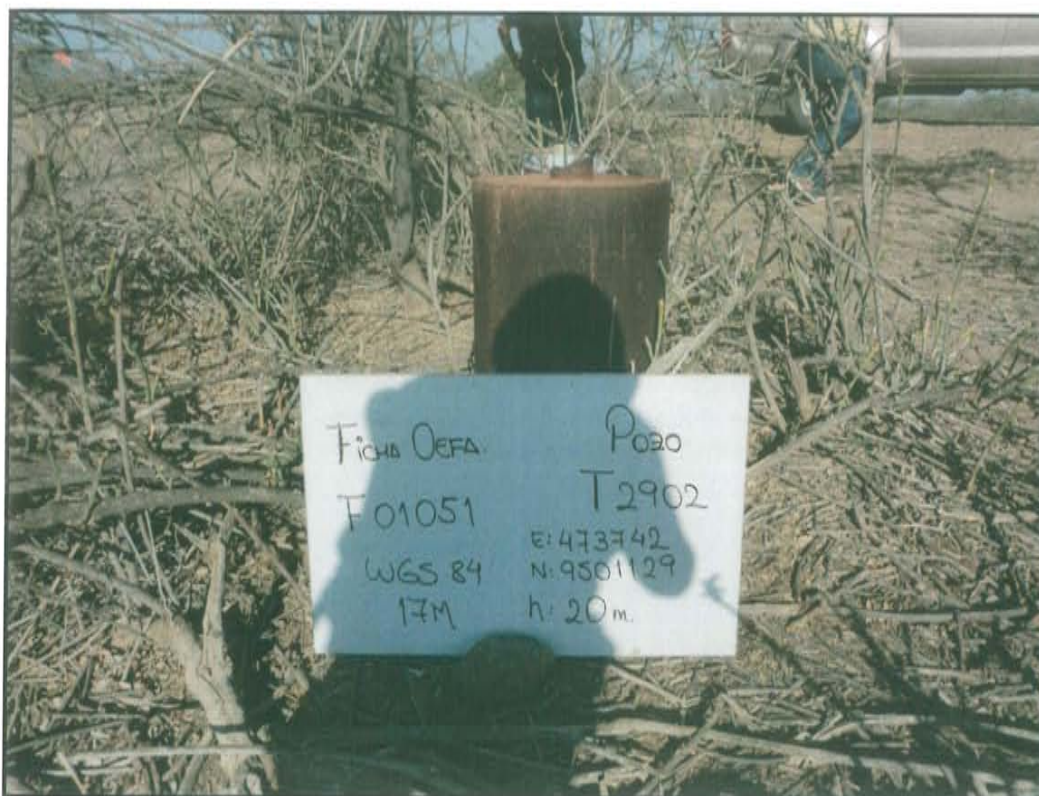
14. En la visita realizada por el OEFA el 27 de mayo del 2 014, se observó el pozo inactivo en terreno no habilitado, que no cuenta con acceso vehicular directo. El casing cuenta con tapa soldada y un tubo de salida de 2 plg en la parte superior de 0,05 m de longitud. La estructura emerge de la superficie del suelo a una altura de 0,9 m y se encuentra en

estado de corrosión. Asimismo, se observó que el pozo se encuentra abierto y expuesto al ambiente y que no cuenta con elementos de cierre que aseguren su hermetismo. No se aprecia suelo con presencia de hidrocarburos a nivel superficial, no se percibieron olores característicos a hidrocarburos asociados a la presencia de emisiones gaseosas provenientes del pozo ni afloramiento superficial de fluidos (ver Anexos 1 y 2).

Fotografía N° 1. Pozo que cuenta con tapa soldada y tubo de salida de 2 plg en la parte superior, que emerge a una altura de 0,9 m desde la superficie del suelo.

17. En ese sentido, de la revisión de los antecedentes y las observaciones en campo se tiene que el pozo se encuentra mal abandonado, toda vez que no cumple con las condiciones de abandono establecidas en el Decreto Supremo N° 032-2004-EM – Reglamento de las Actividades de Exploración y Explotación de Hidrocarburos, como no contar con un último tapón de cemento desde los doscientos (200) metros de profundidad hasta la superficie, conforme se establece en el Artículo 200° del Decreto Supremo N° 032-2004-EM<sup>6</sup>. Asimismo, el pozo debería contar con una varilla de acero de dos (02) metros de altura con el número del pozo soldado a la plancha que tapa el pozo, tal como se establece en el Artículo 203° del Decreto Supremo N° 032-2004-EM<sup>7</sup>.

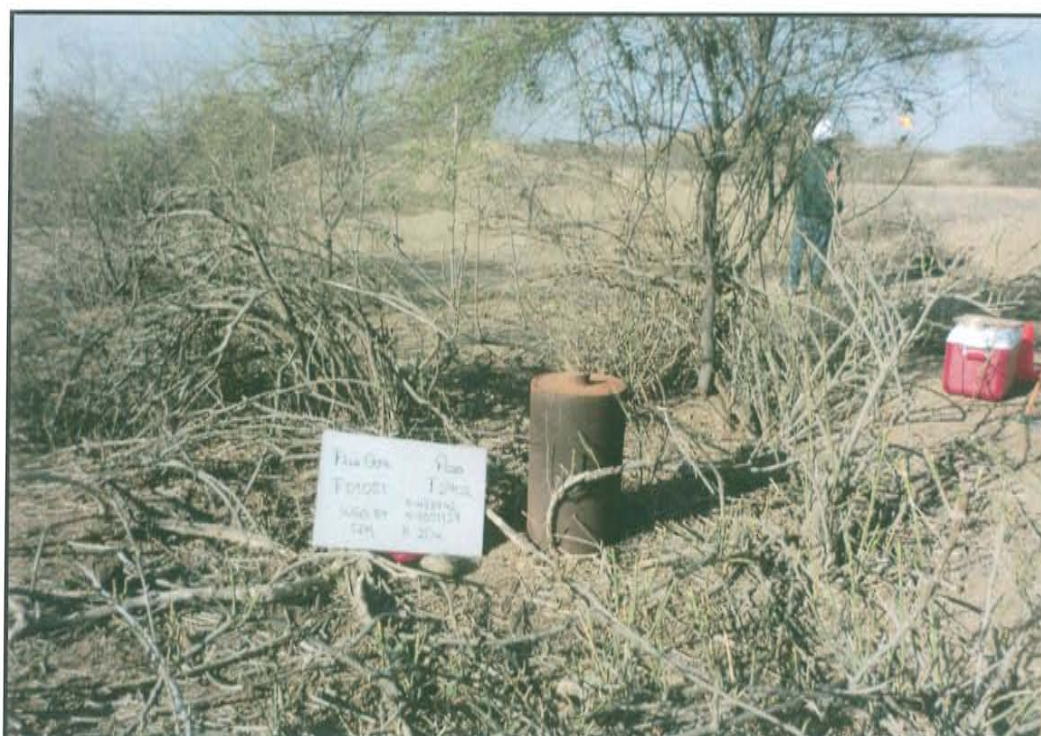
Fotografía N° 2. Vista panorámica del pozo T2902 donde se aprecia vegetación cercana.

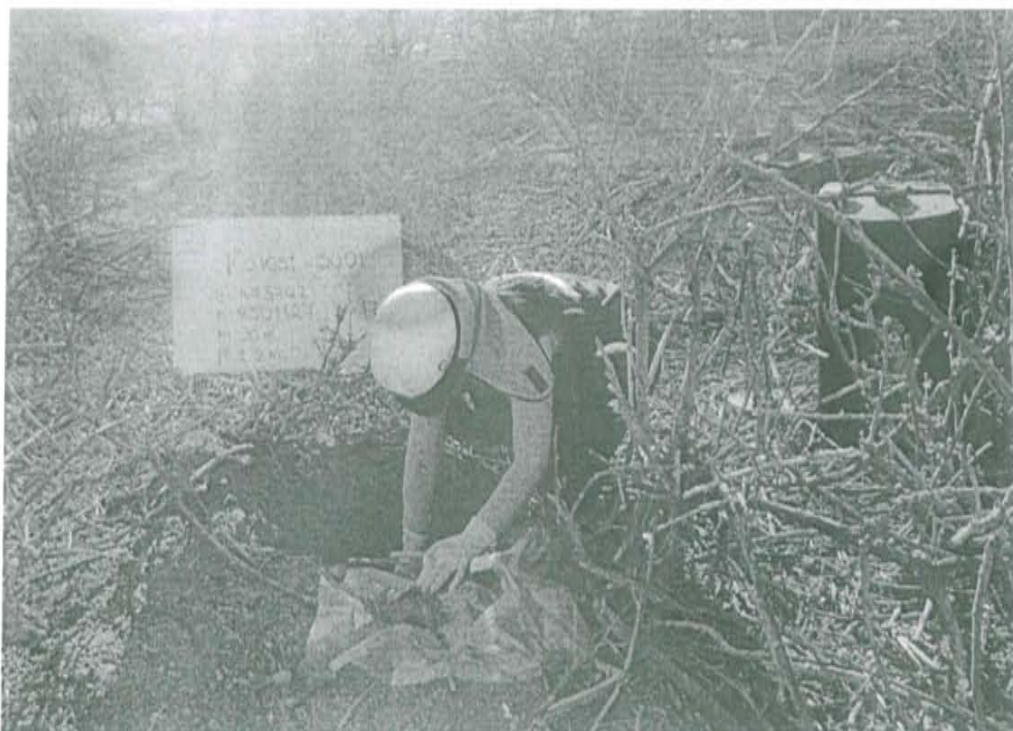
Fotografía N° 1. Toma de muestra en el punto F01051-SU01, ubicado a 1 m de distancia del casing del pozo T2902 a una profundidad de 0,4 m de la superficie del suelo.

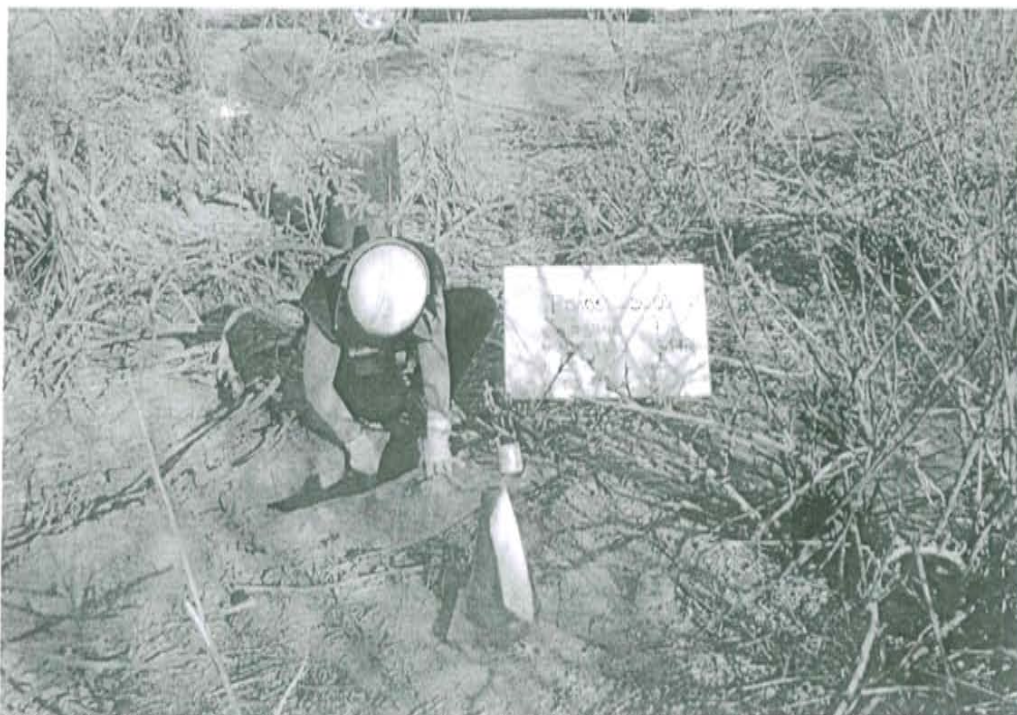
Fotografía N° 2. Toma de muestra en el punto F01051-SU02, ubicado a 2,5 m de distancia del casing del pozo T2902 a una profundidad de 0,4 m de la superficie del suelo.

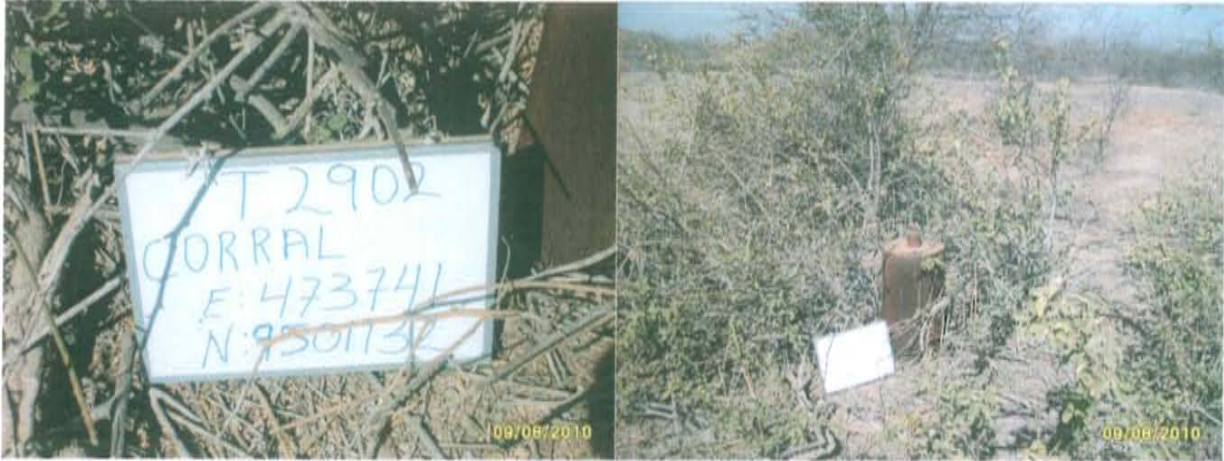
| El pozo DPA T2902 se encuentra sin cabezal y casing descubierto 0.90m sobre nivel de superficie y semicubierto por vegetación, sobre casing se observa una tapa de fierro soldada con salida de 2". Pozo sin plataforma ni acceso. Vegetación típica de la zona. | | |
| Pozo mal abandonado | | |
