**INFORME N° 552-2014-OEFA/DE-SDCA**

**ASUNTO** : Identificación de pasivo ambiental del subsector hidrocarburos con código de Ficha OEFA F00651 ubicado en el Lote VII/VI (Ex Lote VII), en el distrito de La Brea de la provincia Talara del departamento de Piura.

## II. IDENTIFICACIÓN DE PASIVO AMBIENTAL DEL SUBSECTOR HIDROCARBUROS CON CÓDIGO DE FICHA OEFA F00651

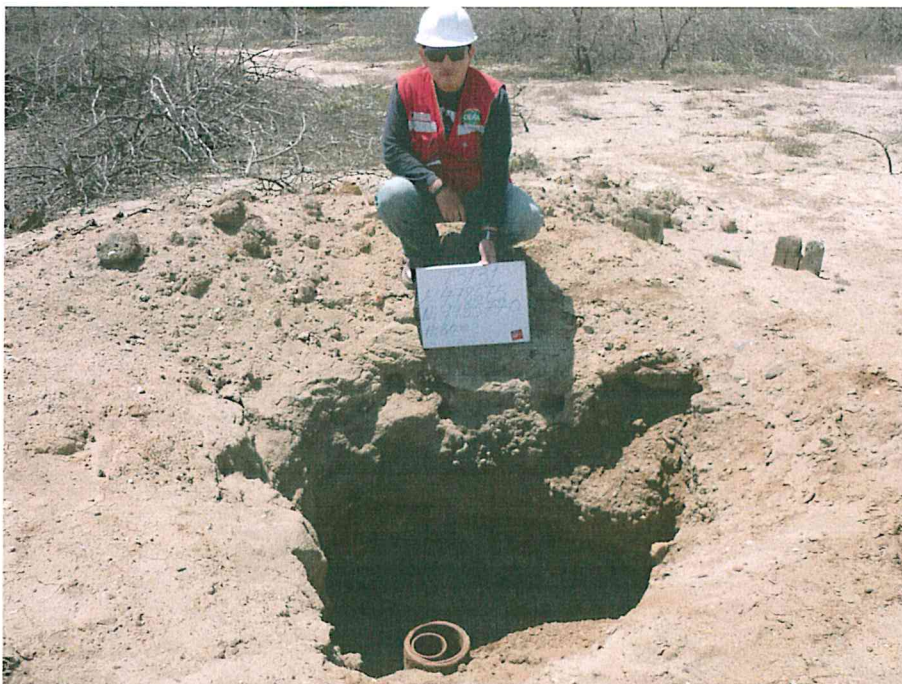
Fotografía N° 1. Pozo inactivo mal abandonado, sin cabezal, con casing de revestimiento y tubo interior a nivel del suelo.

Pozo inactivo mal abandonado, sin cabezal, con casing de revestimiento y tubo interior corroído a nivel de la superficie del suelo, de 7 y 4,5 pulgadas de diámetro respectivamente. El pozo se encuentra dentro de un hoyo de 1,53 m de profundidad que abarca un área de 2,8 m<sup>2</sup>. No se percibe emisión de gas ni se evidencia suelo impregnado con residuos de hidrocarburo. No hay señales ni cercos que delimiten el área circundante al pozo.

35. Conforme a las conclusiones expuestas, se recomienda remitir el presente Informe a la Dirección General de Asuntos Ambientales Energéticos del Ministerio de Energía y Minas, para su conocimiento y fines pertinentes.

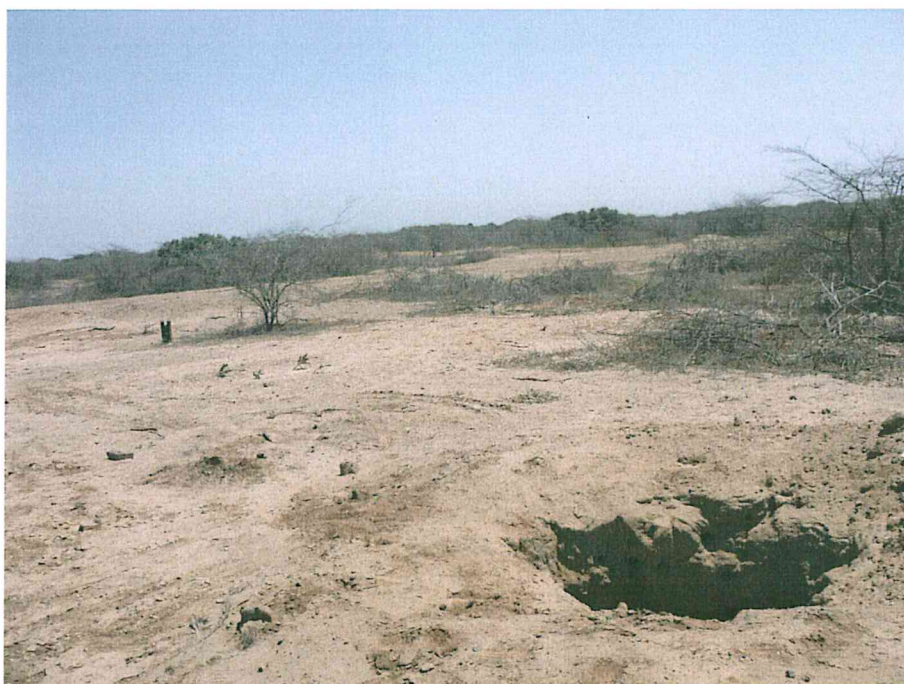
Fotografía N° 2. Área evaluada caracterizada por su relieve llano y árido, con amplios sectores cubiertos por un manto de arenas eólicas.

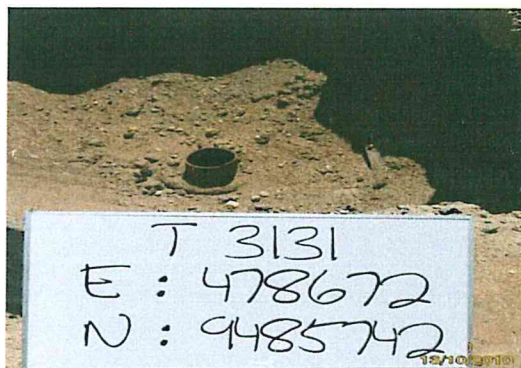
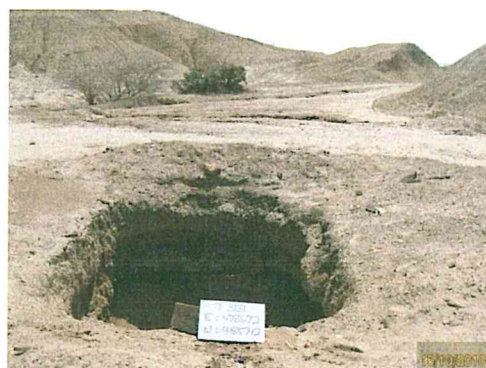
**3. REGISTRO FOTOGRÁFICO**

Pozo ATA, con fluido en el fondo, cantina destruida con restos de madera y concreto, sin acceso vehicular y vegetación seca en la zona.

Inadecuado Abandono de Pozo
