Evaluación ambiental para la identificación del sitio impactado por actividades de hidrocarburos con código S0562, ubicado en el Lote 8, microcuenca CORR-15, en el ámbito de la cuenca del río Corrientes, distrito Trompeteros, provincia y departamento Loreto

Reporte de campo de la evaluación ambiental para la identificación del sitio S0562, ubicado en el Lote 8, microcuenca CORR-15, en el ámbito de la cuenca del río Corrientes, distrito Trompeteros, provincia y departamento Loreto

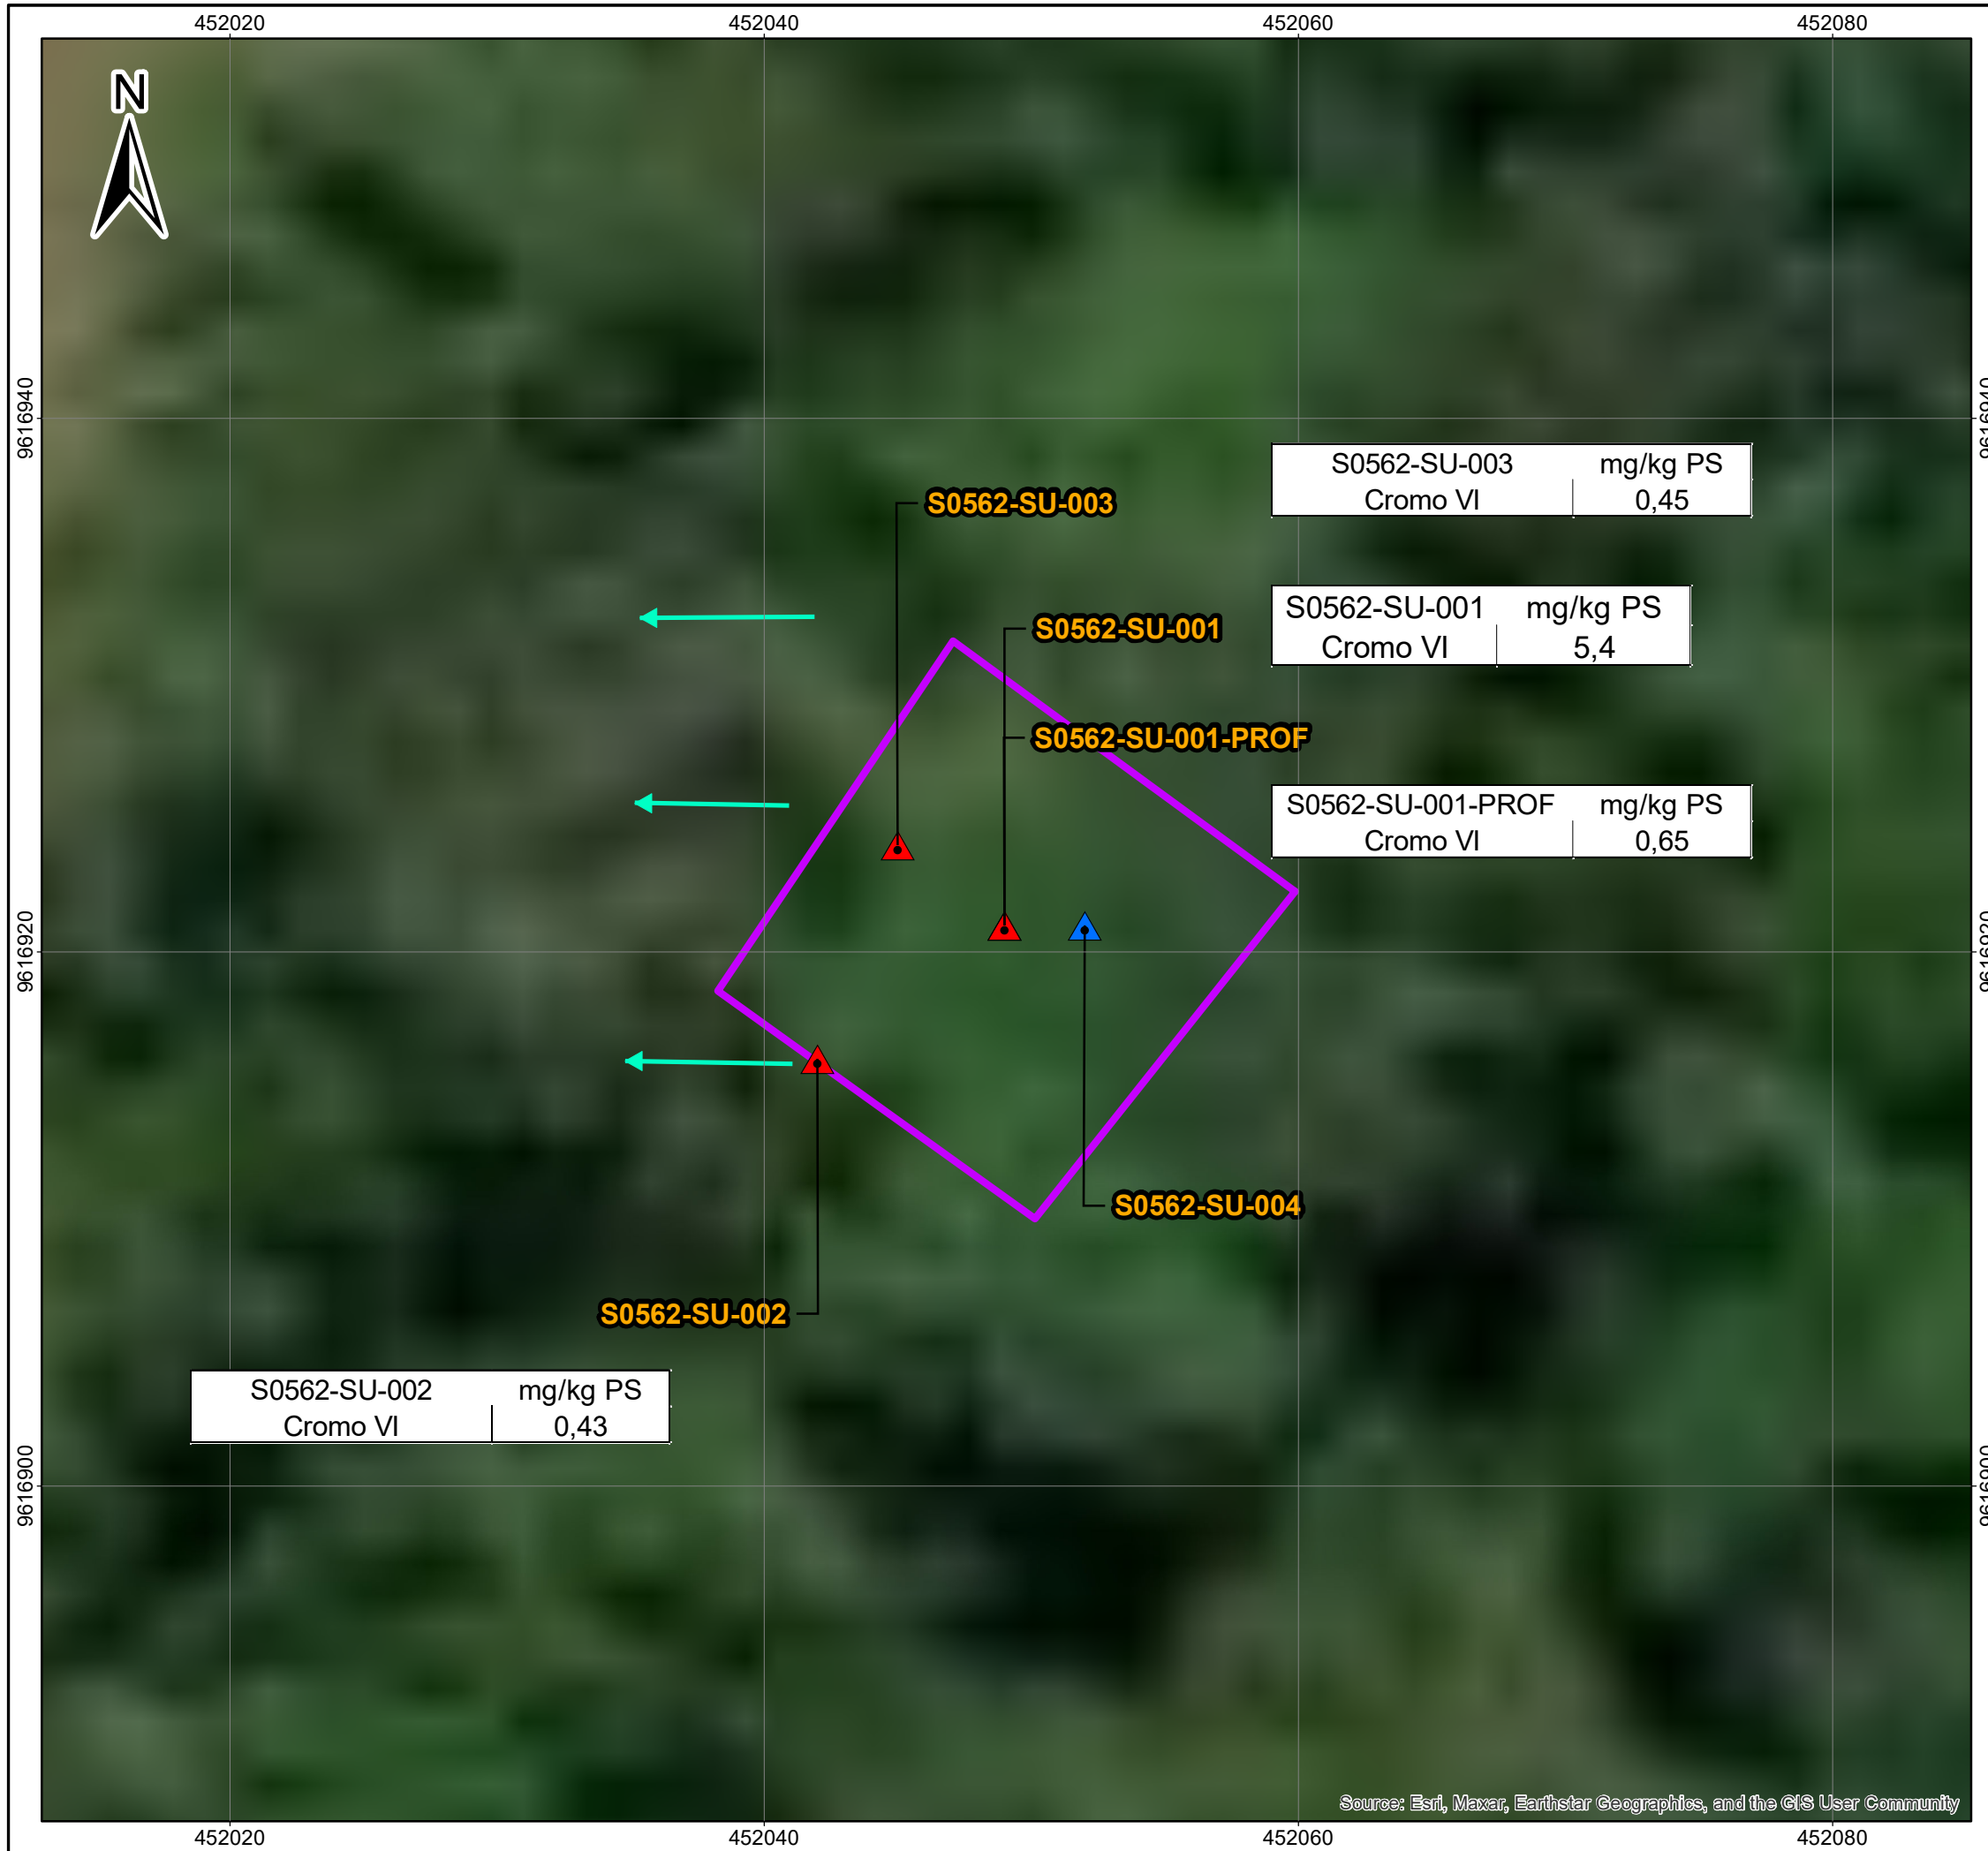
Mapa de puntos de muestreo y muestras que exceden los
ECA para Suelo en el sitio S0562

PERÚ Ministerio del Ambiente	Organismo de Evaluación y Fiscalización Ambiental
	Departamento Loreto - Provincia Loreto - Distrito Trompeteros	
EVALUACIÓN AMBIENTAL PARA LA IDENTIFICACIÓN DEL SITIO IMPACTADO		
MAPA DE PUNTOS Y MUESTRAS QUE EXCEDEN EL ECA SUELO EN EL SITIO CON CÓDIGO S0562		
Escala : 1/250 Datum Horizontal WGS84 Proyección Transversal de Mercator Sistema de Coordenadas - UTM - Zona 18 Sur		
Elaborado:	CSIG OEFA	Fecha: Diciembre 2024
Fuente:	Cartas Nacionales, escala 1:100 000 - IGN; Centros Poblados - INEI, Subdirección de Sitios Impactados de la Dirección de Evaluación Ambiental - OEFA

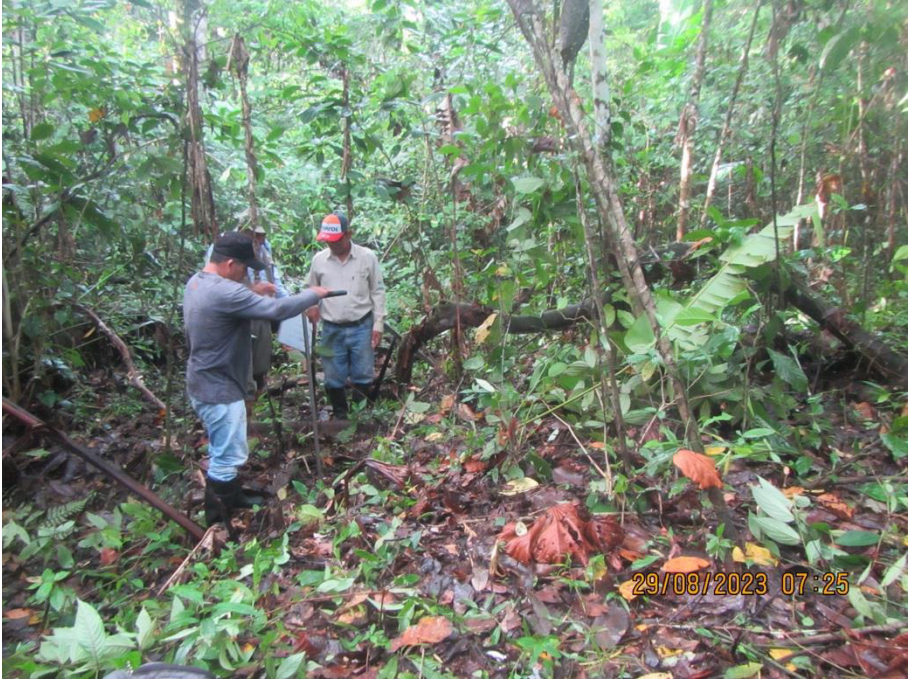
Distrito	Trompeteros	Provincia	Loreto	Departamento	Loreto
Fotografía 1 R004045

Fecha: 29/08/2023					
Hora: 7:25					
Coordenadas UTM -WGS 84 – Zona 18M					
Este (m): 452049					
Norte (m): 9616921					
Altitud (m s. n. m.): 58					
Precisión: ± 3					
Descripción:		Vista del hincado en la R004045 al borde de una superficie de concreto que muestra signos de deterioro debido a las condiciones ambientales del bosque. Se observa, además, abundante hojarasca en la superficie (materia orgánica de baja degradación)			
Distrito	Trompeteros	Provincia	Loreto	Departamento	Loreto
Fotografía 2 R004045

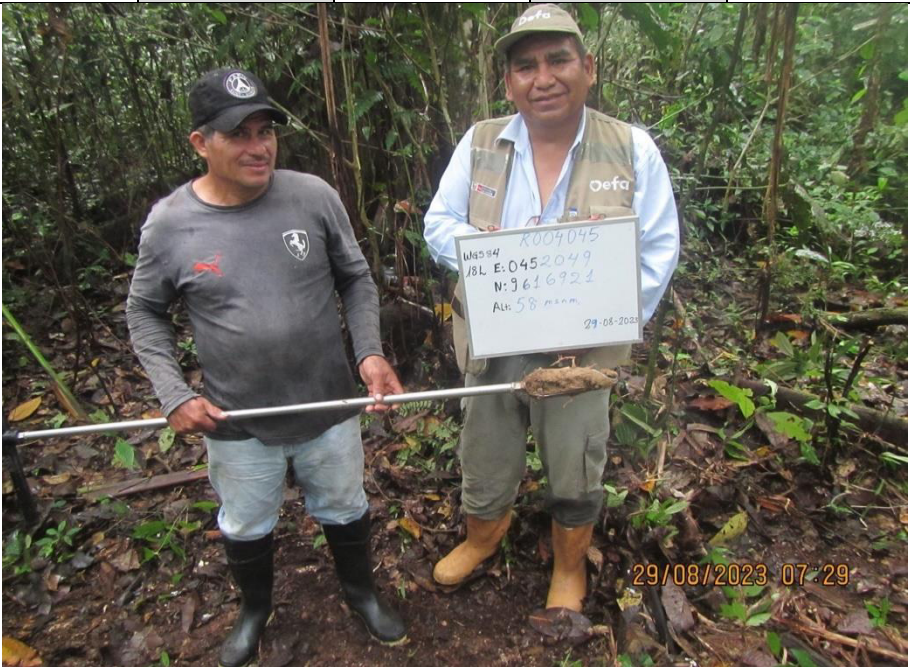
Fecha: 29/08/2023					
Hora: 7:29					
Coordenadas UTM -WGS 84 – Zona 18M					
Este (m): 452049					
Norte (m): 9616921					
Altitud (m s. n. m.): 58					
Precisión: ± 3					
Descripción:		Hincado en la referencia R004045, realizado al borde de la superficie de concreto y entre 0,00 - 0,70 m de profundidad, presentando un olor metálico similar a soldadura, diferente a un suelo natural; asimismo, se observó suelo de textura limo arcillosa de color marrón amarillento, húmedo y sin percepción organoléptica a hidrocarburos.

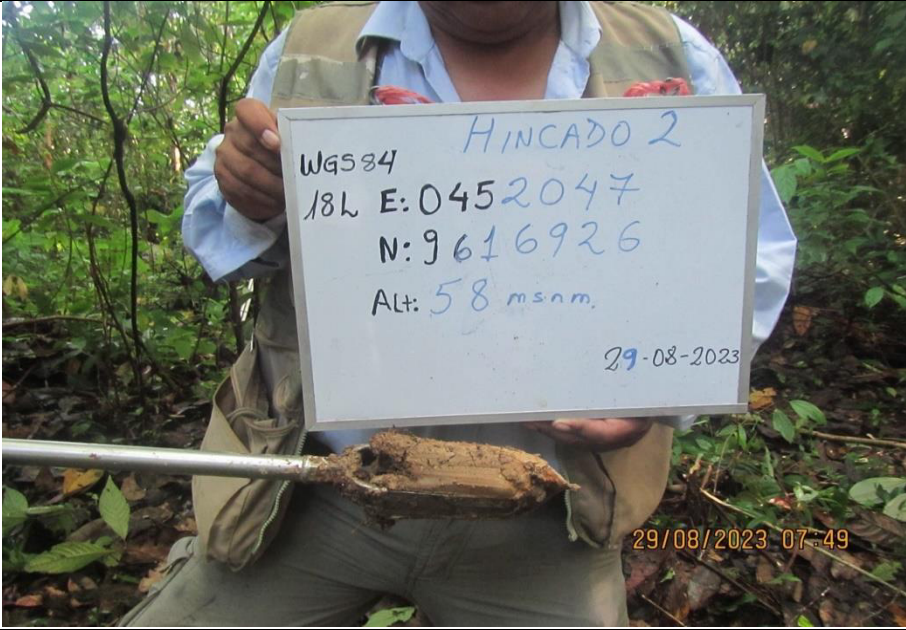
Distrito	Trompeteros	Provincia	Loreto	Departamento	Loreto
Fotografía 6 Hincado 2

Fecha: 29/08/2023					
Hora: 7:49					
Coordenadas UTM -WGS 84 – Zona 18M					
Este (m): 452047					
Norte (m): 9616926					
Altitud (m s. n. m.): 58					
Precisión: ± 3					
Descripción:		Hincado 2 realizado entre 0,00 - 0,70 m de profundidad, en donde se observó suelo de textura limo arcillosa de color marrón amarillento y sin percepción organoléptica.

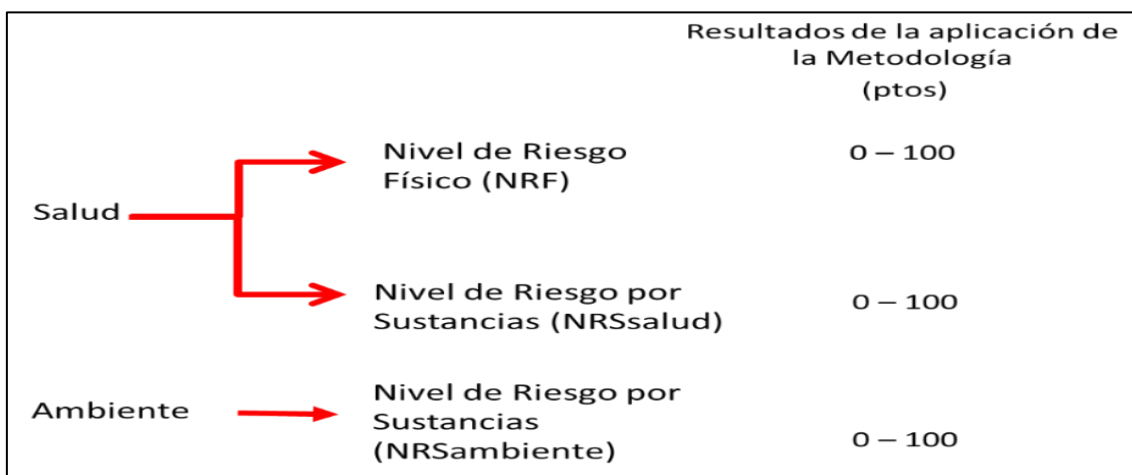
Figura 7.2. Indicadores de riesgos por presencia de peligros de tipo físico y por presencia de sustancias contaminantes

Es preciso indicar que la metodología establece 3 indicadores que muestran los riesgos por la presencia de peligros de tipo físico y por la presencia de sustancias contaminantes, tal como se muestra en la Figura 7.2.

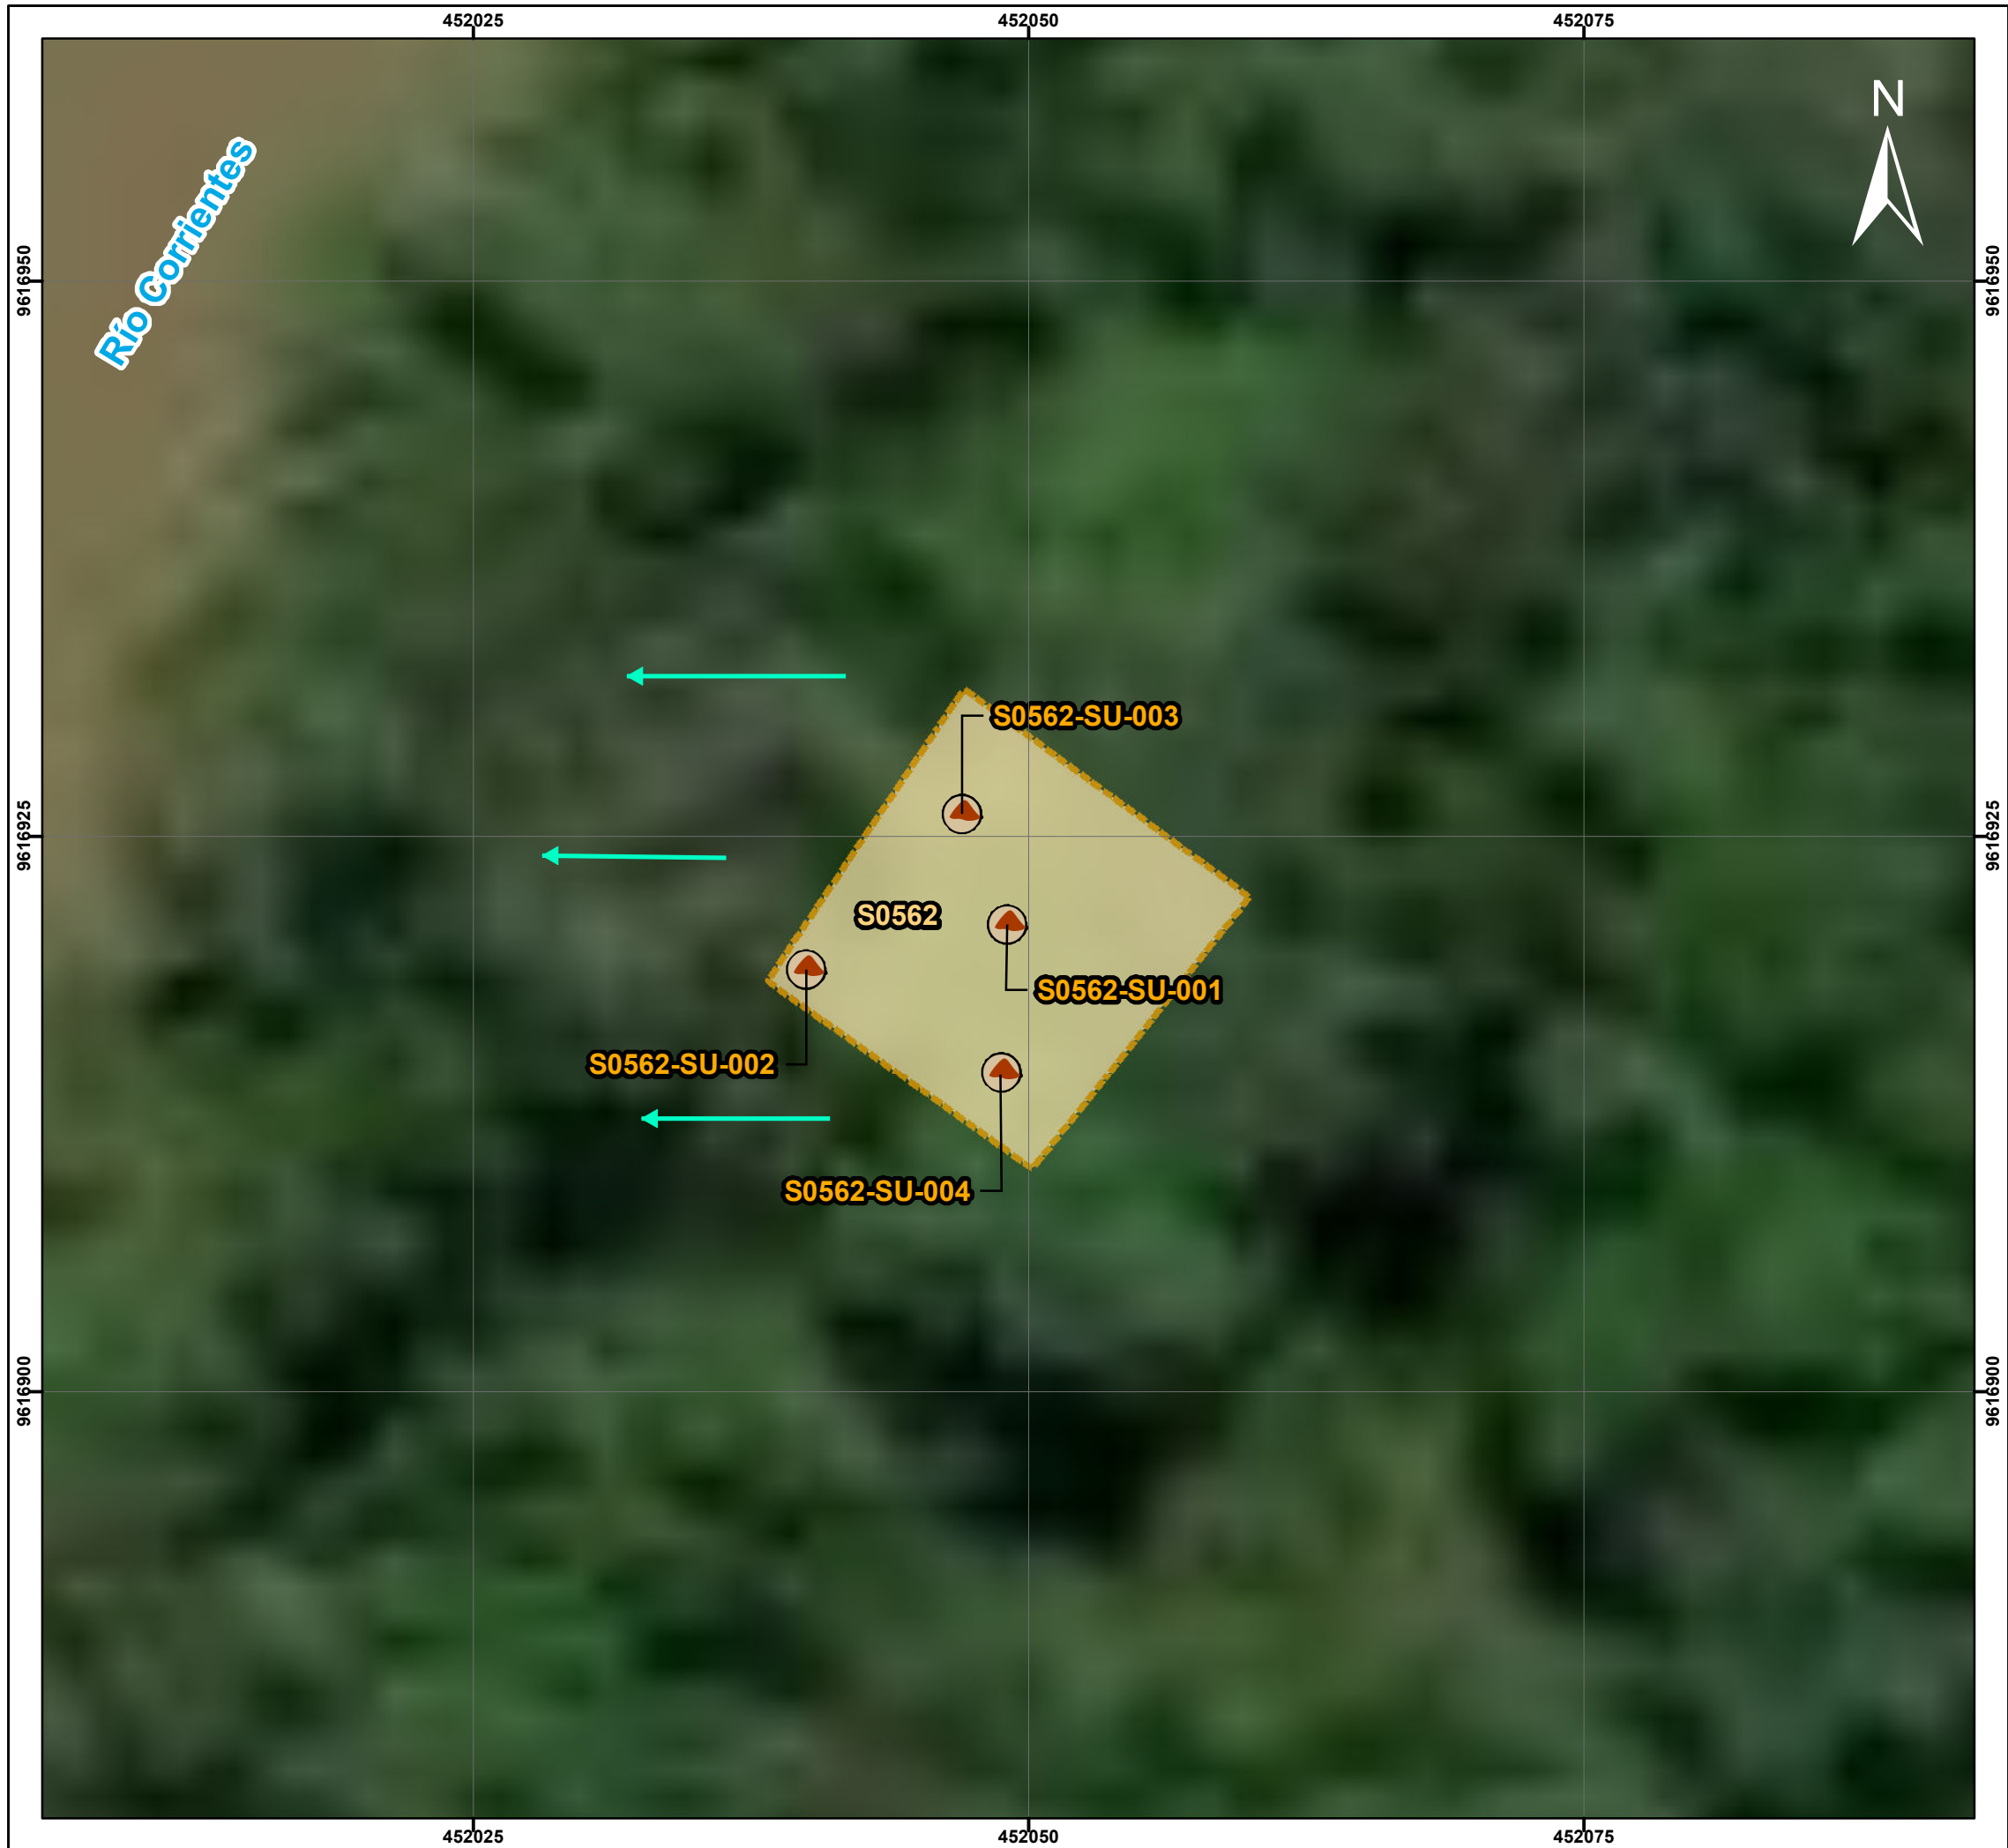
Mapas de ubicación de puntos de muestreo de suelo del sitio S0562

PERÚ Ministerio del Ambiente	Organismo de Evaluación y Fiscalización Ambiental
	Departamento Loreto - Provincia Loreto - Distrito Trompeteros	
MAPA DE UBICACIÓN DE PUNTOS DE MUESTREO DE SUELO EN EL SITIO CON CÓDIGO S0562		
Escala : 1/500 Datum Horizontal WGS84 Proyección Transversal de Mercator Sistema de Coordenadas - UTM - Zona 18 Sur		
Elaborado:	CSIG OEFA	Fecha: Julio 2024
Fuente:	Cartas Nacionales, escala 1:100 000 - IGN; Centros Poblados - INEI, Subdirección de Sitios Impactados de la Dirección de Evaluación Ambiental - OEFA

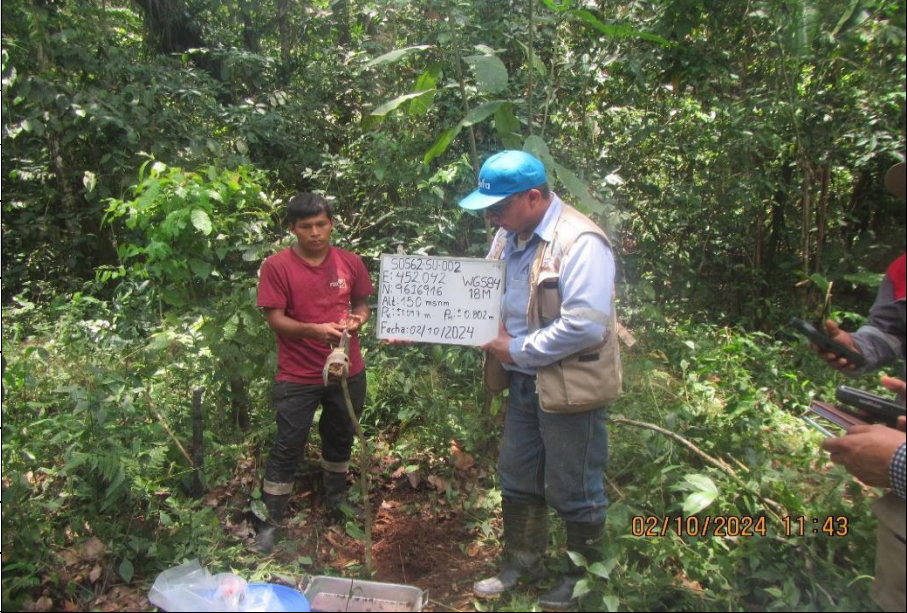
Distrito	Trompeteros	Provincia	Loreto	Departamento	Loreto
Fotografía 6 S0562-SU-002

Fecha: 02/10/2024					
Hora: 11:43					
Coordenadas UTM -WGS 84 – Zona 18M					
Este (m): 452042					
Norte (m): 9616916					
Altitud (m s. n. m.): 150					
Precisión vertical: ± 1,097 m					
Precisión horizontal: ± 0,802 m					
Descripción:	Vista de ubicación del punto de muestreo de suelo con código S0562-SU-002, rodeado de vegetación arbórea, arbustiva y herbácea. Punto ubicado aproximadamente a 0,96 km en dirección suroeste del embarcadero de Pucacuro y a 0,68 km aproximadamente en dirección este al ducto que va desde Batería 5 a Estación de Bombas del Lote 8.

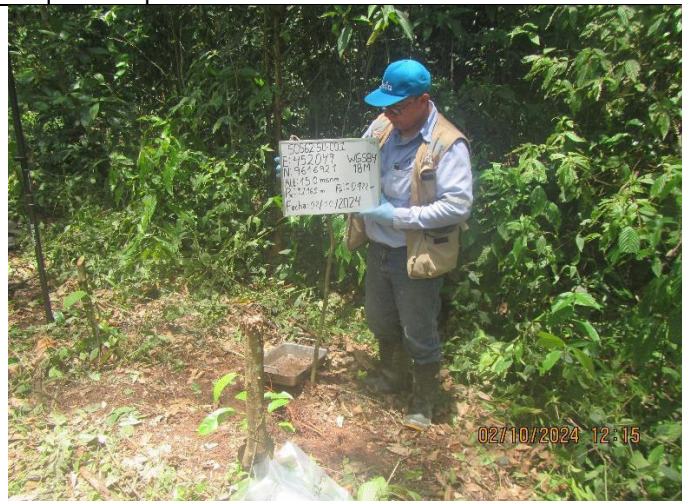
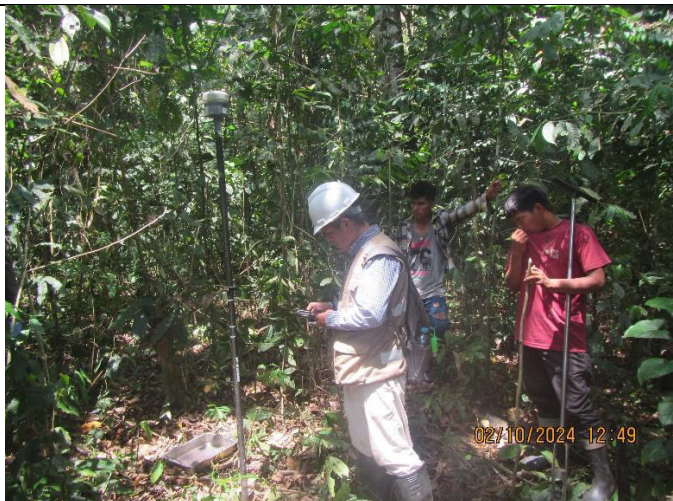
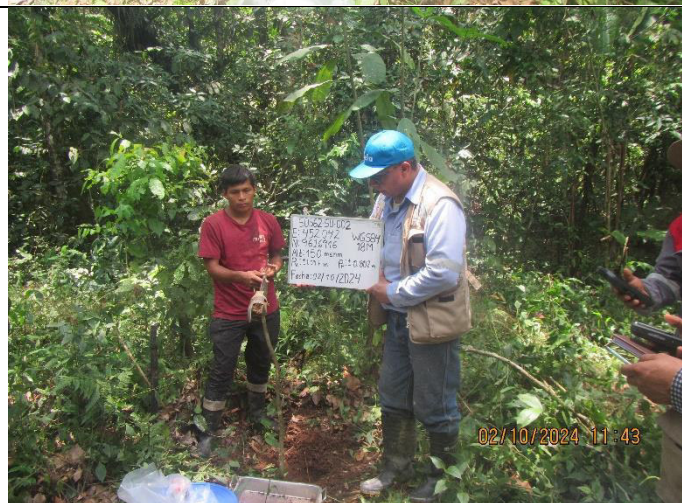
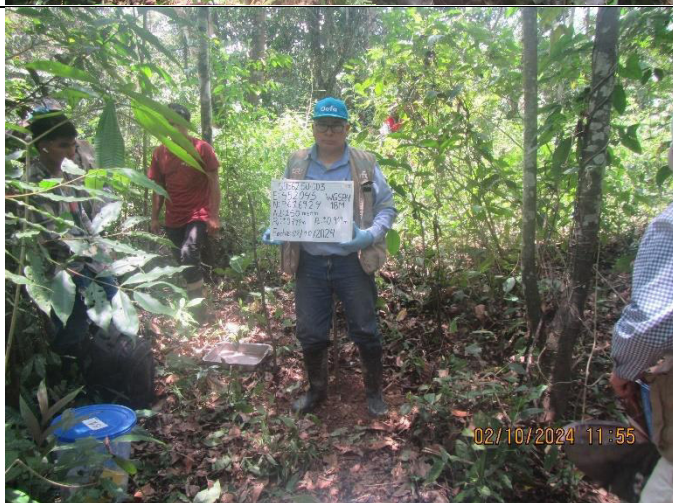
Croquis/foto panorámica:

Observaciones:							
<ul style="list-style-type: none"> - Las muestras tomadas en los puntos S0562-SU-001 corresponde al hincado 1 (referencia R004045), descritos en la ficha de reconocimiento 0037-2024-SSIM del sitio S0562, donde se observó la presencia de una losa de concreto con signos de deterioro. - Las muestras de profundidad fueron tomadas en los puntos de muestreo con códigos S0562-SU-001. - La muestra duplicada con código S0562-SU-001-DUP fue tomada en el punto S0562-SU-001 - Se determinaron las coordenadas de los puntos de muestreo y sus alturas con GPS diferencial. - Se determinaron los colores de las muestras de suelo con la Tabla Munsell (Munsell soil-color charts 2019). 							
Líder de Equipo: Julio Richard Diaz Zegarra						Firma:

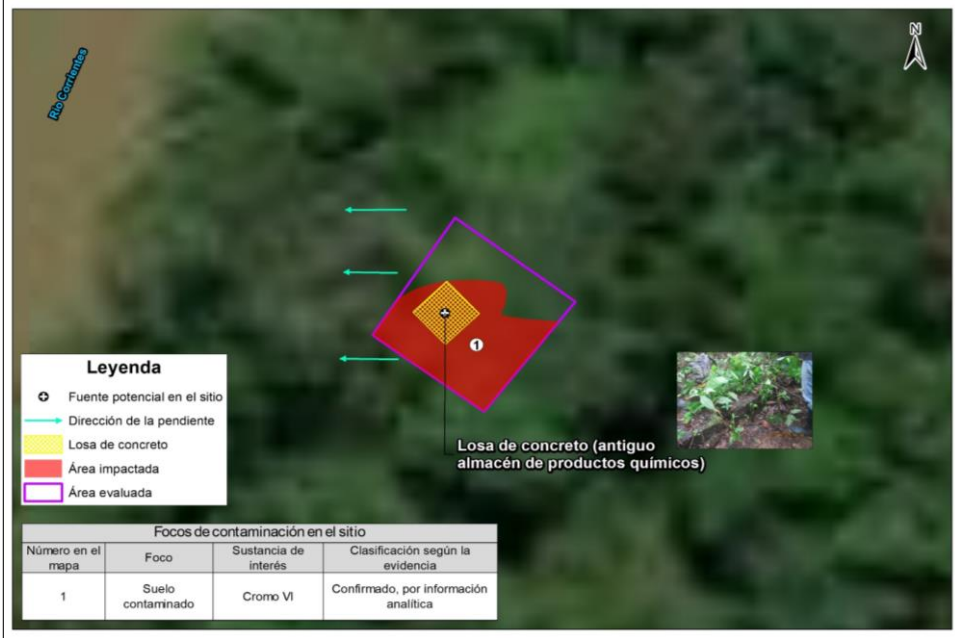
Sitio S0562: Fuentes y focos de contaminación

¿El sitio y su entorno inmediato proveen de servicios ecosistémicos de provisión (caza, pesca, recolección de frutos o vegetales, etc.)?			Durante la evaluación se recopiló información acerca de las actividades que realizan los pobladores en el sitio y sus inmediaciones, reportándose lo siguiente: actividades de caza y recolección en el sitio y su entorno.				-			
Describir si se observa o se tiene información de cuerpos de agua en el sitio o su entorno inmediato (distancia, tipo de cuerpo de agua, etc.)			El sitio no presenta cuerpo de agua alguno; y respecto a cuerpos de agua en el entorno, el más cercano es el río Corrientes, ubicado a 40 m al noroeste.				-

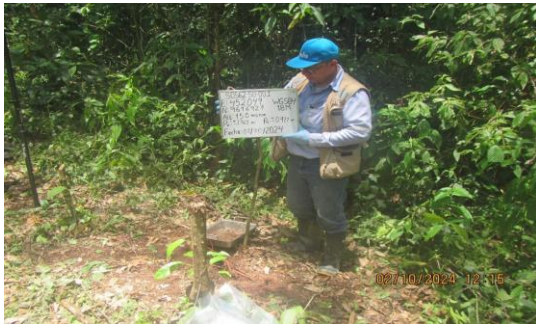
Vista de la cobertura vegetal en el sitio S0562, dominada por helechos y arbustos del género Miconia; asimismo, se observa especies arbóreas de desarrollo suprimido

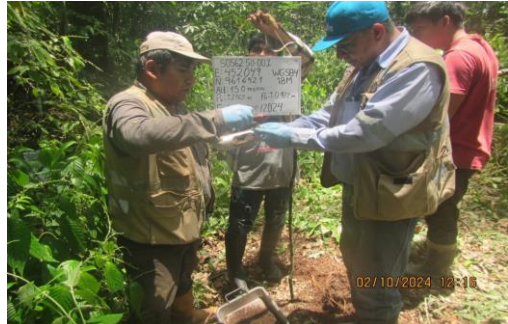
Vista de la toma de muestra de suelo con código S0562-SU-001. Se observó suelo húmedo de textura limo arcillosa y sin indicios organolépticos de hidrocarburos ni productos químicos.

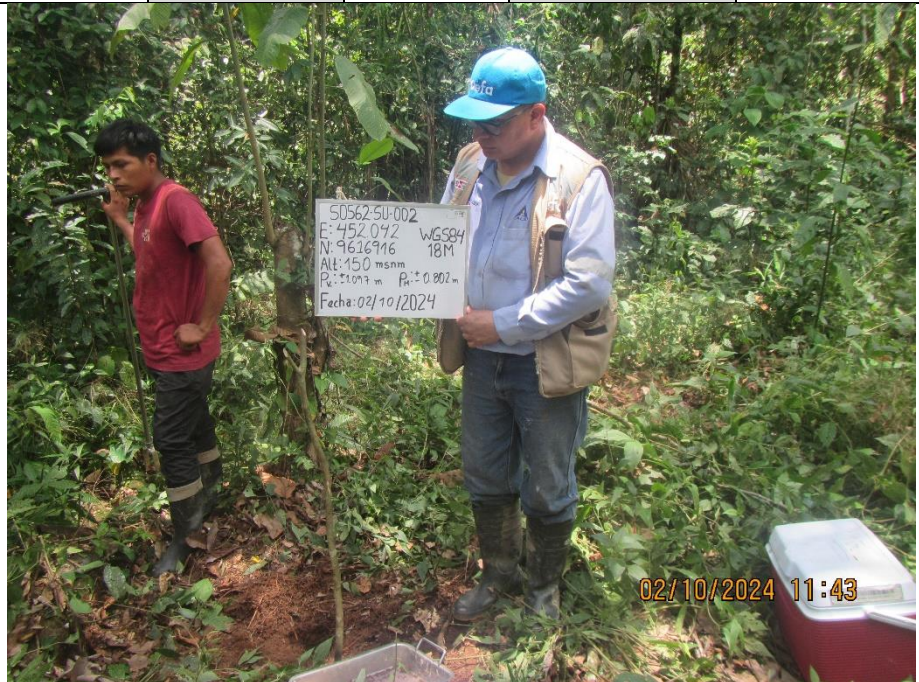
Vista de la cobertura vegetal del sitio S0562 compuesta por una hierbas, matas, arbustos y árboles jóvenes, los cuales forman un sotobosque denso y cerrado

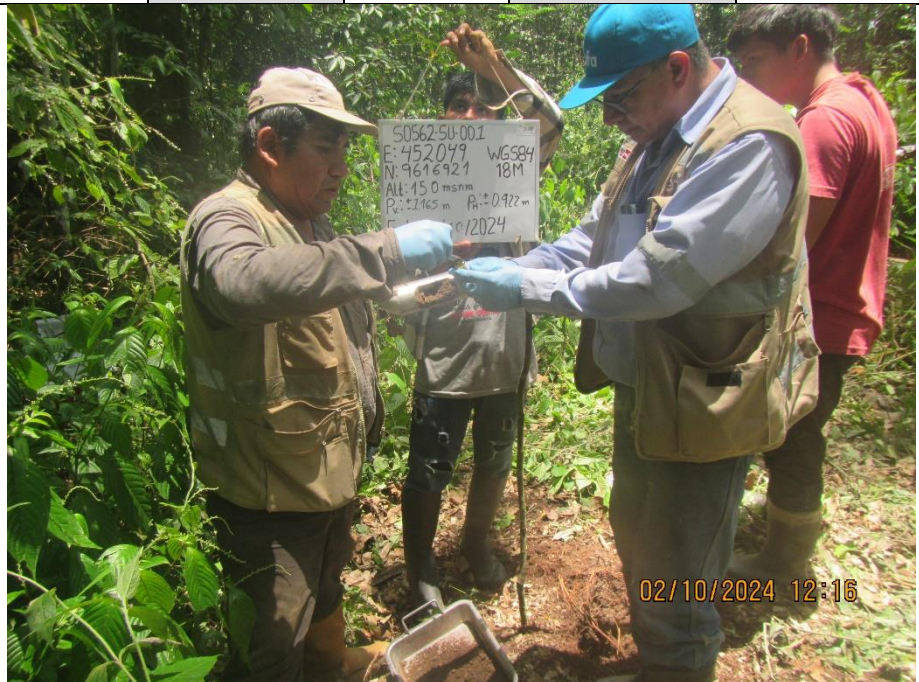
Vista de la toma de muestra de suelo con código S0562-SU-001. Se observó suelo limo arcilloso color marrón y sin indicios organolépticos de hidrocarburos. La muestra fue tomada entre 0,00 m – 0,40 m de profundidad.

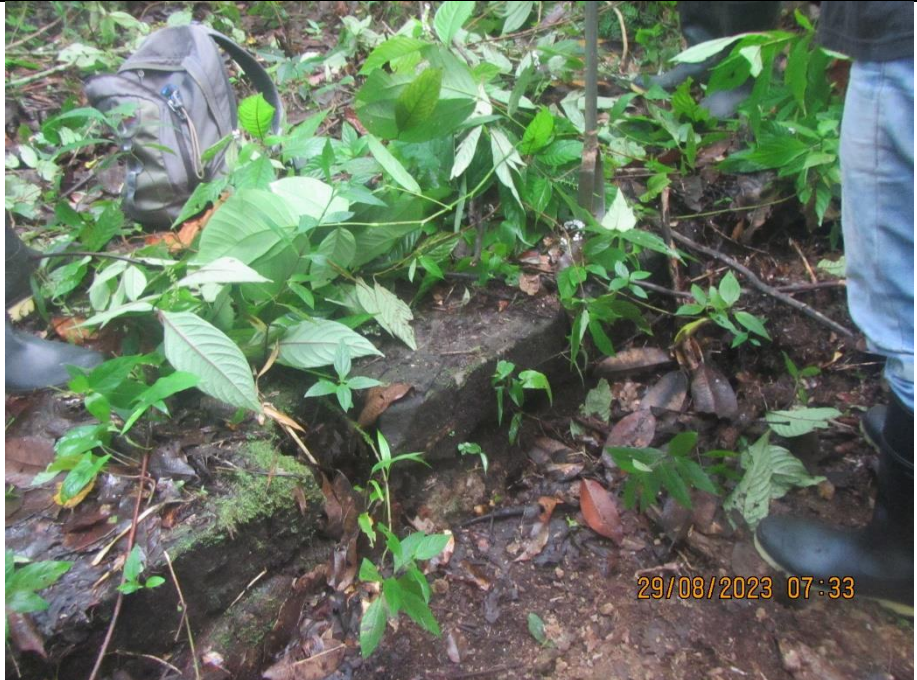
FOTOGRAFÍA N.º 3 Losa de concreto

Vista de un segmento del borde de la losa de concreto, el cual se observó deteriorado. La losa se encontraba enterrada y cubierta con vegetación herbácea principalmente, en la cual, de acuerdo con los reportado por los pobladores de la comunidad nativa Pucacuro se habrían almacenado productos químicos utilizados para la perforación de los pozos.
Nota: Foto tomada durante las actividades de reconocimiento del sitio S0562 durante la comisión de servicios con código de acción N.º 0001-8-2023-415.
