INFORME N° 538 - 2014-OEFA/DE-SDCA-CIPASH

ASUNTO : Identificación de pasivo ambiental del subsector hidrocarburos con código de Ficha OEFA F00671, ubicado en el Lote VII/VI (ex Lote VII), en el distrito de La Brea de la provincia Talara del departamento de Piura.

III. IDENTIFICACIÓN DE PASIVO AMBIENTAL DEL SUBSECTOR HIDROCARBUROS CON CÓDIGO DE FICHA OEFA F00671

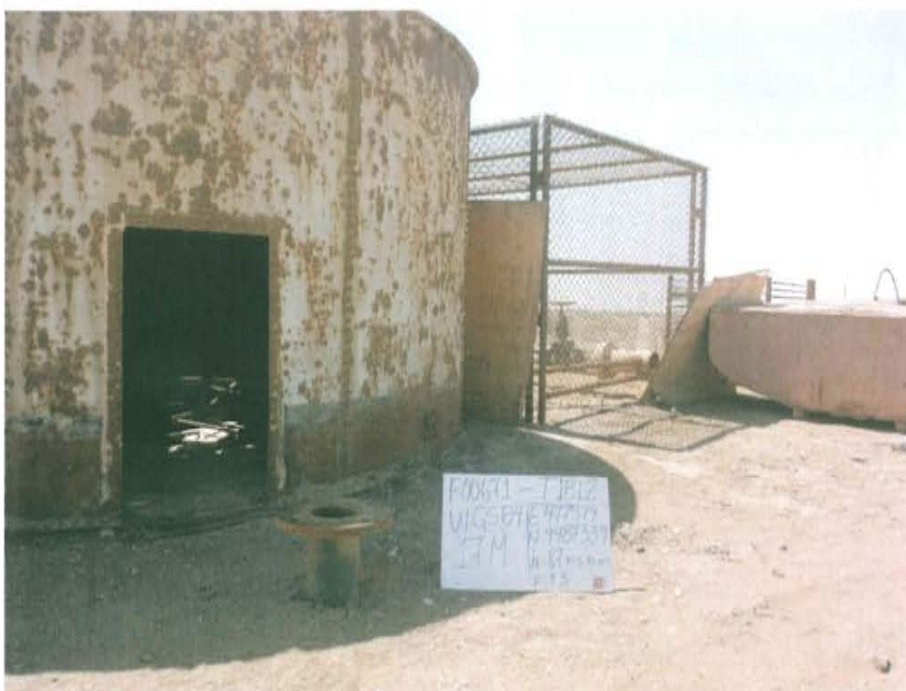
14. Durante la evaluación in situ realizada por el OEFA el 22 de julio de 2013, se observó un pozo inactivo con cabezal y brida de 8 pulgadas de diámetro en estado de corrosión sin accesorios que aseguren su hermetismo y se encuentra 0,23 m sobre el nivel del terreno. Se encuentra en la parte posterior del patio de la batería 130 de SAPET DEVELOPMENT. El pozo está abierto al ambiente por lo cual se percibe ligera emisión de gases asimismo se observa la presencia de hidrocarburo en el suelo, no hay afloramientos superficiales de líquidos.

Fotografía N° 1. Pozo inactivo con código PERUPETRO T1812, posee casing y brida corroídos.

15. Cabe señalar que, de la revisión de la información proporcionada por OSINERGMIN (ver anexo 7) y lo observado durante la evaluación in situ (ver fotografías 1 y 2), se puede afirmar que el pozo ha sido intervenido; sin embargo, al momento de la visita el pozo se encontró inactivo y tampoco se encuentra dentro de la lista de pozos activos o en producción proporcionada por PERUPETRO mediante Oficio N° GGRL-EXPL-GFBD-091-2014.

17. En ese sentido, de la revisión de la revisión documentaria y evaluación in situ se tiene que el pozo se encuentra mal abandonado, toda vez que no se encuentra herméticamente cerrado ni en condiciones seguras para el abandono, conforme se establece en el Artículo 2° del Decreto Supremo N° 032-2004-EM - Reglamento de las Actividades de Exploración y Explotación de Hidrocarburos. Además de presentar emisiones gaseosas fugitivas provenientes del pozo.

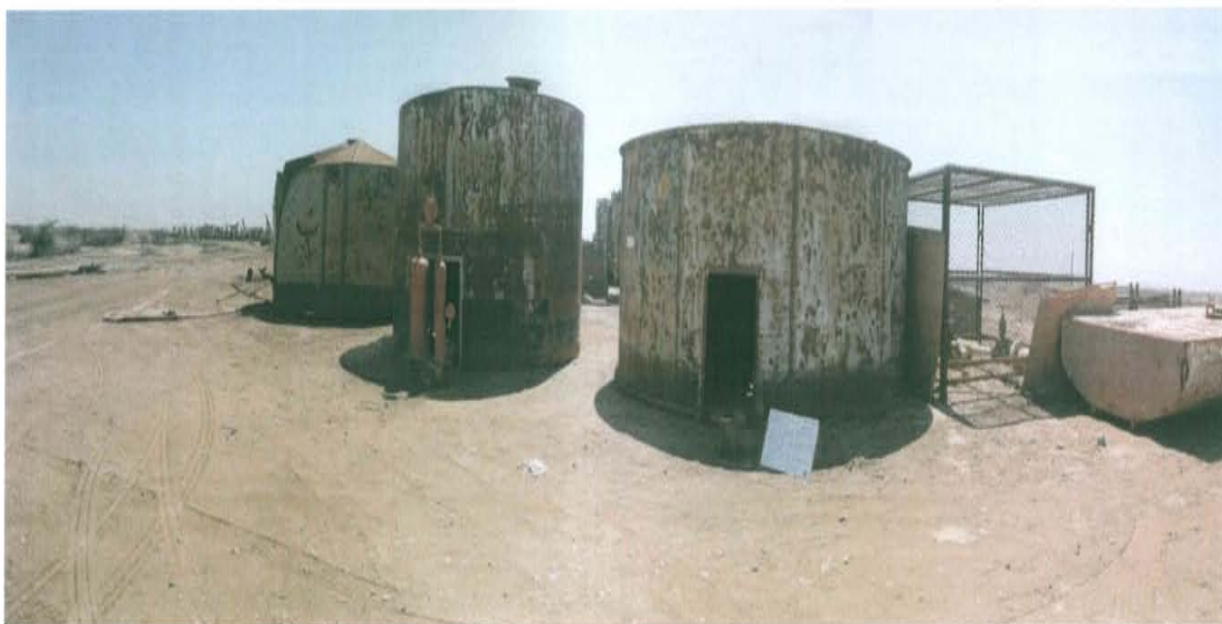
Fotografía N° 2. Ubicación del pozo T1812 en el patio de la batería 130.

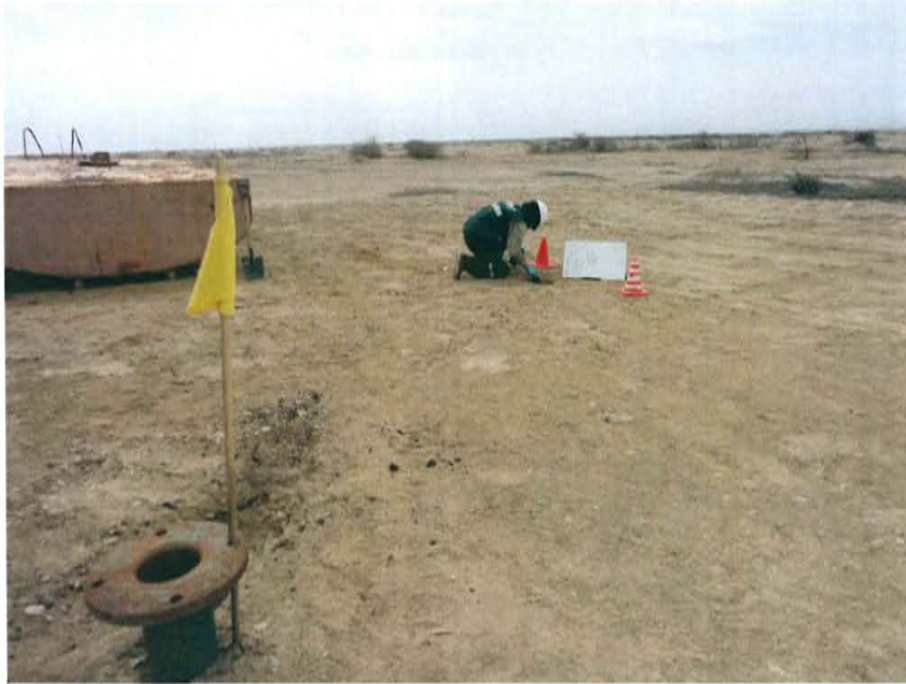
Fotografía N° 3. Toma de muestra de suelo en el punto F00671-SU01, ubicado a 7 m aproximadamente al norte del Pozo T1812.

18. Producto del recorrido y exploración del área circundante al pozo, se ubicaron dos (2) puntos para la recolección de igual número de muestras puntuales de suelo para su correspondiente análisis en un laboratorio acreditado por INDECOPI. Para la toma de muestra se siguieron los criterios establecidos en la Guía para Muestreo de Suelos en el marco del Decreto Supremo N° 002-2013-MINAM, Estándares de Calidad Ambiental (ECA) para suelo, aprobado con Resolución Ministerial N° 085-2014-MINAM.
19. La descripción y ubicación de los puntos de muestreo de suelo; así como, los parámetros analizados en laboratorio se detallan en la Tabla 1 (ver anexo 4).

21. Los resultados obtenidos muestran la presencia de hidrocarburos en el suelo, correspondiente a la Fracción de hidrocarburos F2 y Fracción de hidrocarburos F3 para la muestra F00671-SU01 y F00671-SU02; sin embargo, sus concentraciones no superan el ECA para suelo de uso Comercial / Industrial / Extractivo.

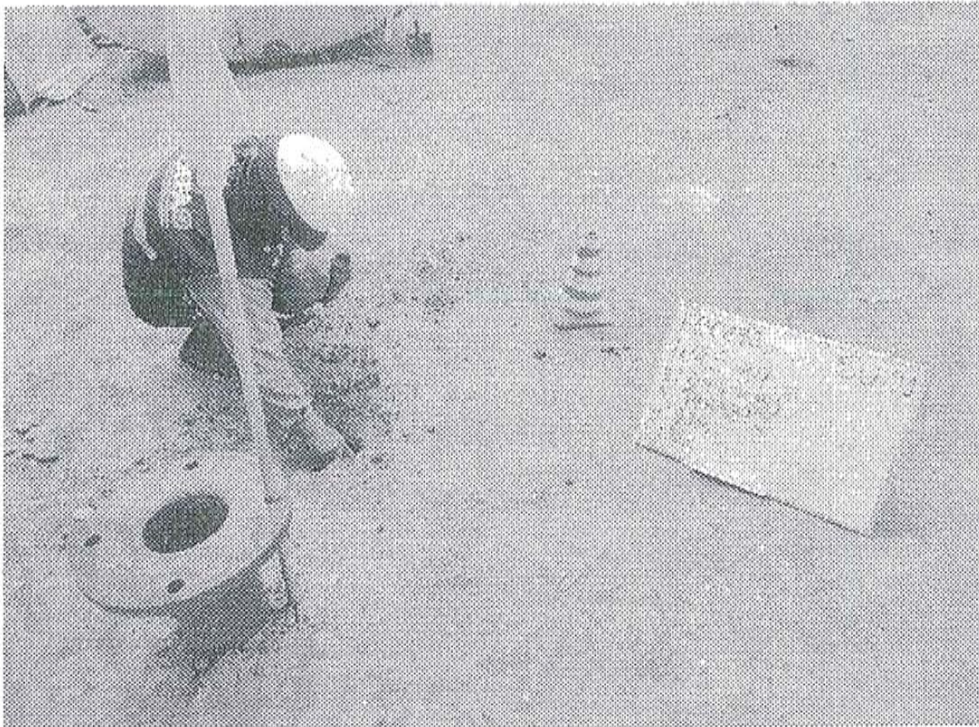
Fotografía N° 1. Toma de muestra de suelo en el punto F00671-SU01, ubicado a 0,45 m aproximadamente del Pozo T1812.

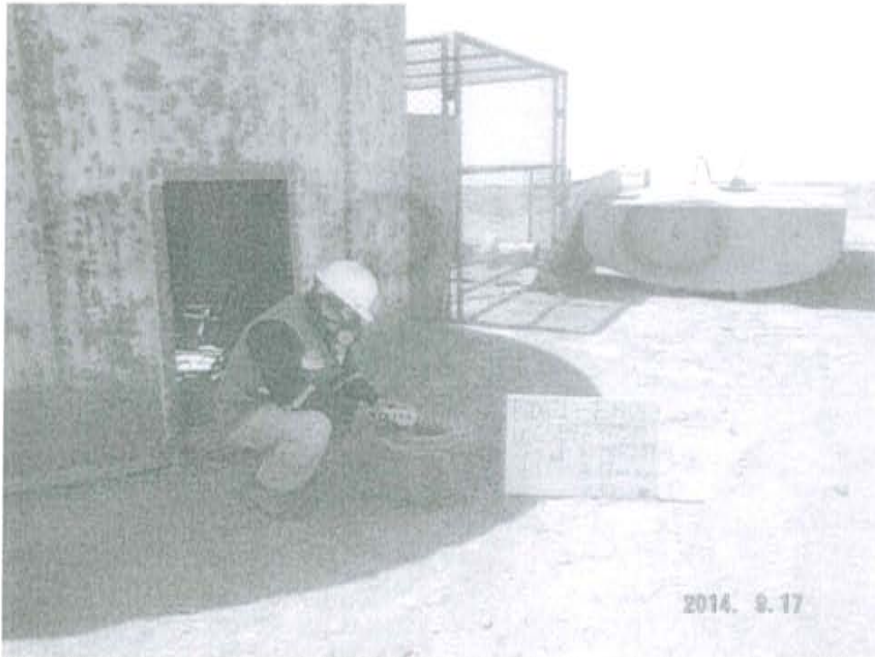
Fotografía N° 1. Medición en el punto F00671-EM01, ubicado en la fuente de emisión en boca del Pozo T1812.

27. Los resultados obtenidos en boca de pozo (F00671-EM01) muestra la presencia de COVs y que el Límite Inferior de Explosividad (LEL) alcanza solamente valores de 0% evidenciando que las emisiones gaseosas fugitivas provenientes del pozo están compuestas por una mezcla de gases que no poseen características inflamables. Las concentraciones de H₂S no son consideradas relevantes en esta composición de gases pues no fueron detectadas.

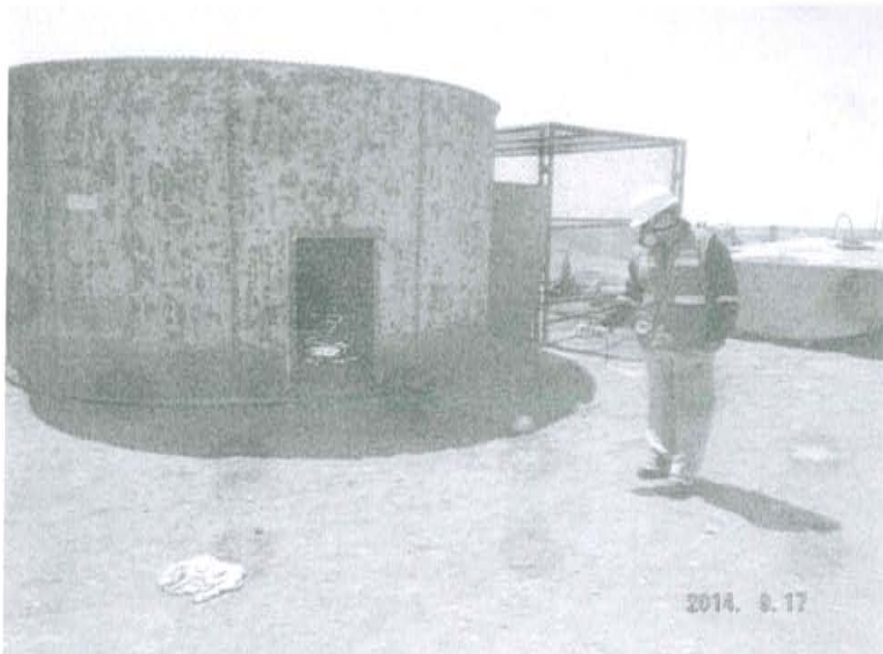
Fotografía N° 2. Mediciones en el F00671-VA01, se realizó en un recorrido en el área circundante alrededor del Pozo en un radio de 1 m, con una duración de 10 minutos.

28. Los resultados obtenidos en los alrededores a la ubicación del pozo (F00671-VA01) muestran que se detectó un valor mínimo de COVs, valores de H₂S no fueron detectados; asimismo, los valores para el Límite Inferior de Explosividad (LEL) fue 0% y los niveles de oxígeno en esta área fueron los normales (20,9%), por lo que no se tiene peligro de inflamabilidad.

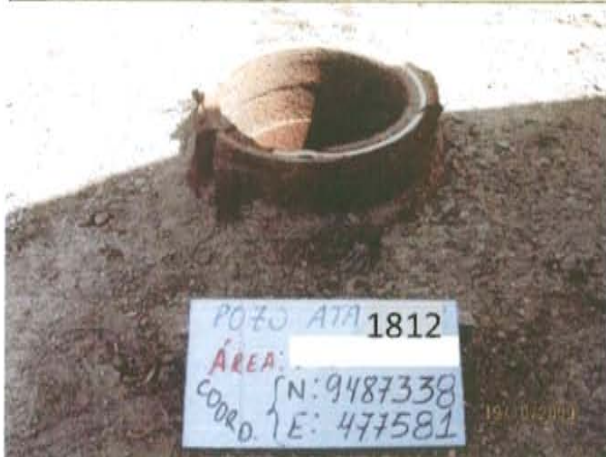
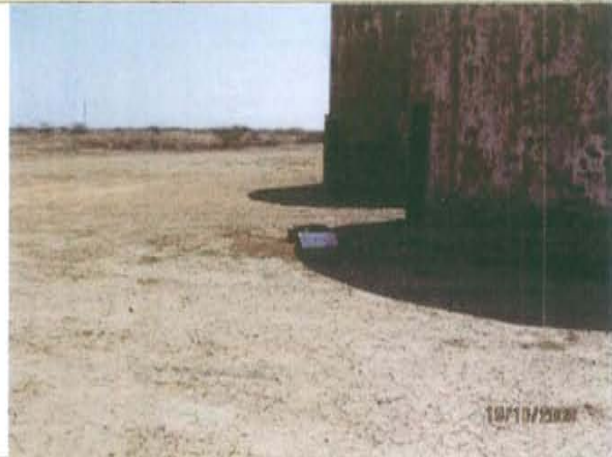
3. REGISTRO FOTOGRÁFICO

Pozo ATA, ubicado y con vías de acceso hasta el lugar, con el casing abierto expuesto unos 10 cm. sobre la superficie del suelo y emana gas; con terraplén y presencia de suelo con hidrocarburo. En el terraplén de este pozo este pozo se encuentra dos baterías abandonadas y está cerca del taller de soldadura de Sapet. La vegetación predominante en la zona es el bichayo (*Capparis crotonoides*), faique (*Acacia sp*), algarrobo (*Prosopis chilensis*) y sapote (*Capparis scabrida*).

El inadecuado abandono del pozo.
