INFORME N° 544 - 2014-OEFA/DE-SDCA-CIPASH

ASUNTO : Identificación de pasivo ambiental del subsector hidrocarburos
con código de Ficha OEFA F00416, ubicado en el Lote VII/VI (ex
Lote VII), en el distrito de La Brea Negritos de la provincia Talara
del departamento de Piura.

III. IDENTIFICACIÓN DE PASIVO AMBIENTAL DEL SUBSECTOR HIDROCARBUROS CON CÓDIGO DE FICHA OEFA F00416

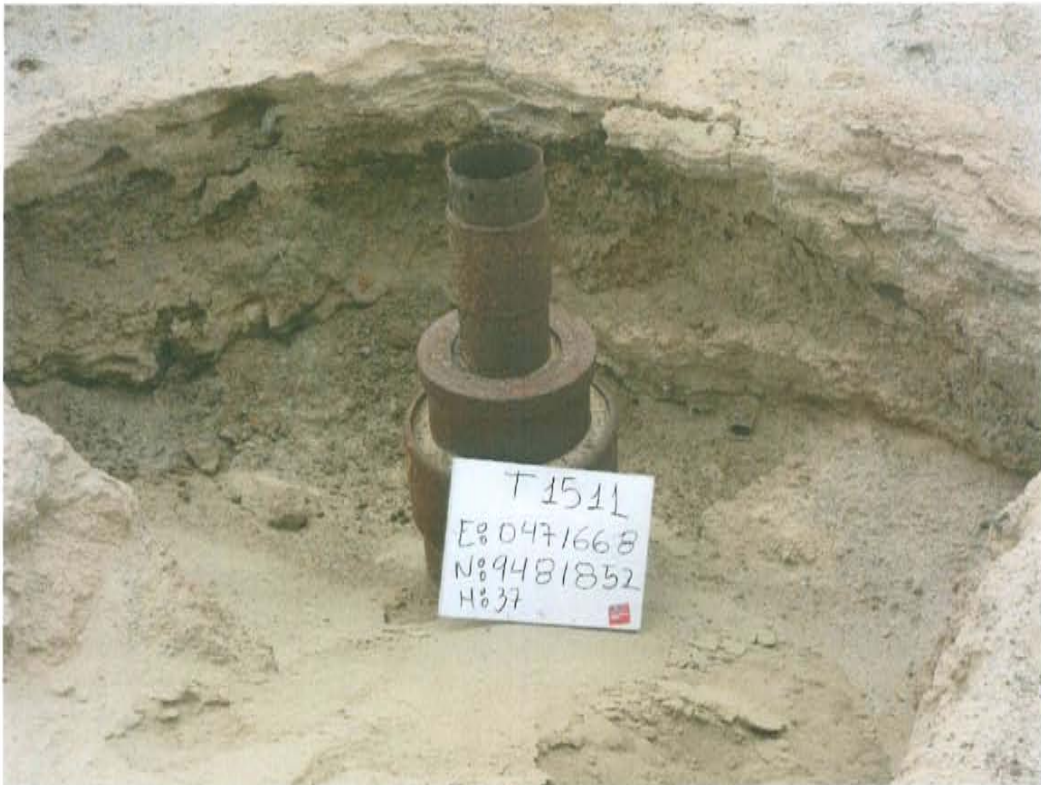
Fotografía N° 1. Se observa dos (02) casing concéntricos cementados en la sección anular y en su interior sale el casing de producción abierto al ambiente.

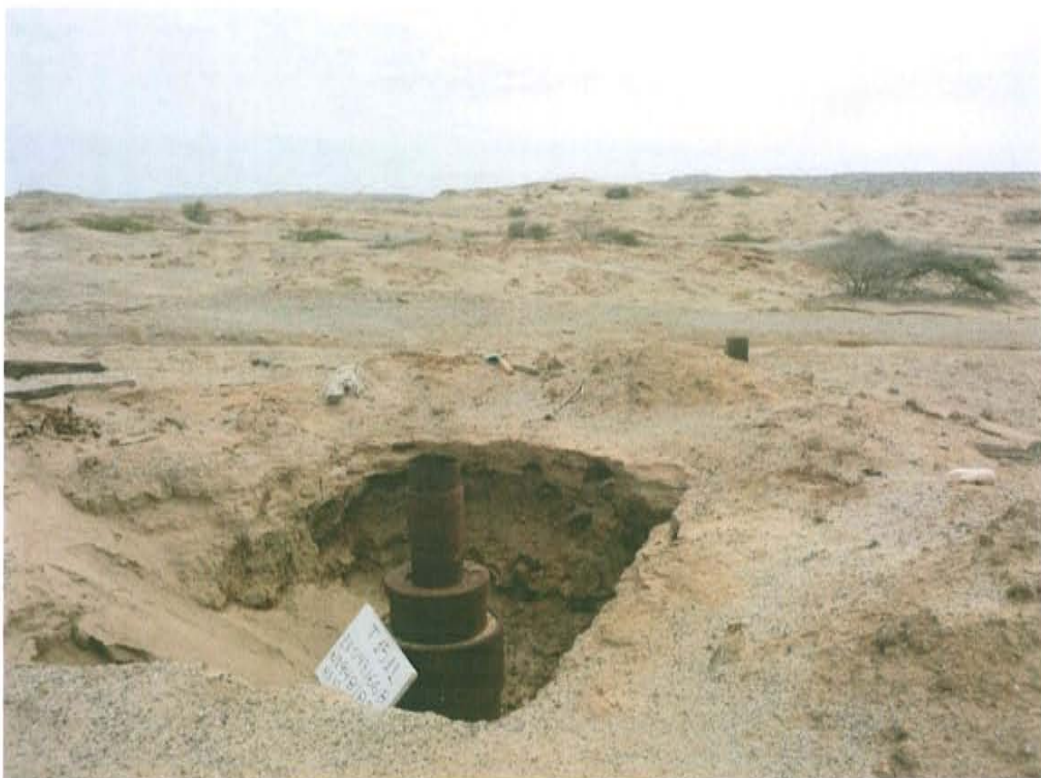
Fotografía N° 2. Vista panorámica de la ubicación del Pozo T1511, se caracteriza por presentar geformas que inciden en el relieve del área, entre ellas se tiene lomas, colinas y zonas de dunas.

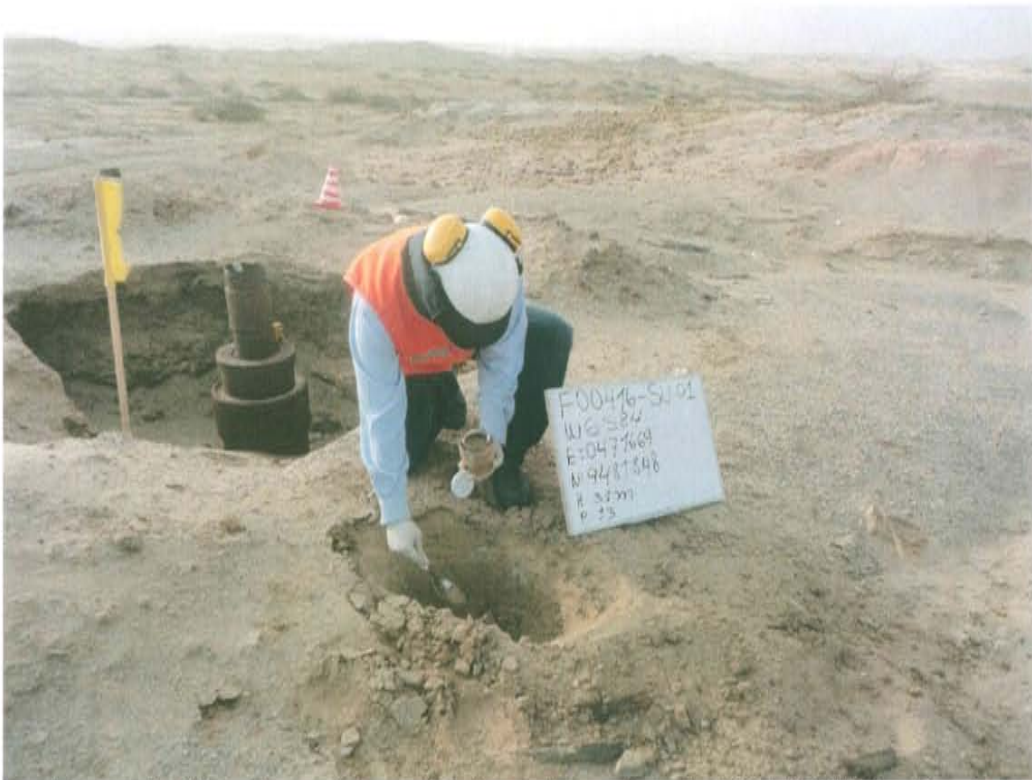
Fotografía N° 3. Toma de muestra de suelo en el punto F00416-SU01, ubicado aproximadamente a 2 m al noreste del Pozo T1511.

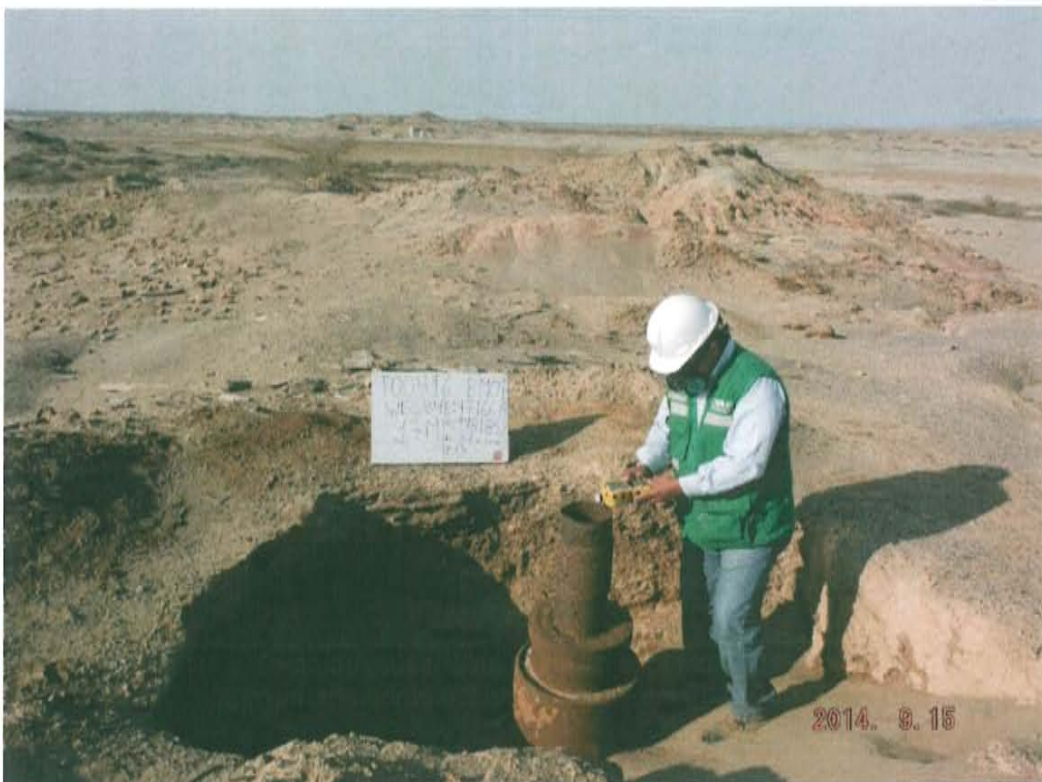
26. Los resultados obtenidos en boca de pozo (F00416-EM01) muestran la presencia de COVs y que el Límite Inferior de Explosividad (LEL) alcanza valores de 64%, evidenciando que las emisiones gaseosas fugitivas provenientes del pozo están compuestas por una mezcla de gases con características inflamables; las emisiones gaseosas fugitivas provenientes de este pozo podrían estar generando un aporte de metano al ambiente contribuyendo así con el efecto invernadero. Las concentraciones de H₂S no son consideradas relevantes en esta composición de gases pues no fueron detectadas.

Fotografía N° 4. Medición en el punto F00416-EM01, ubicado en la fuente de emisión en boca del Pozo T1511.

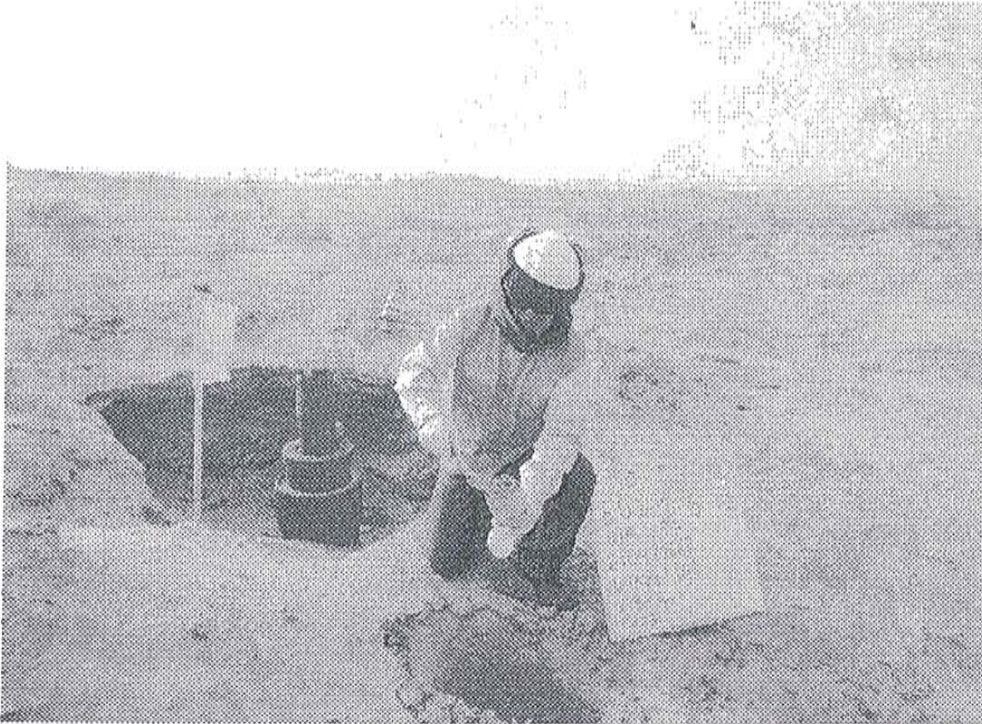
Fotografía N° 1. Toma de muestra de suelo en el punto F00416-SU01, ubicado a 2 m aproximadamente del Pozo T1511.

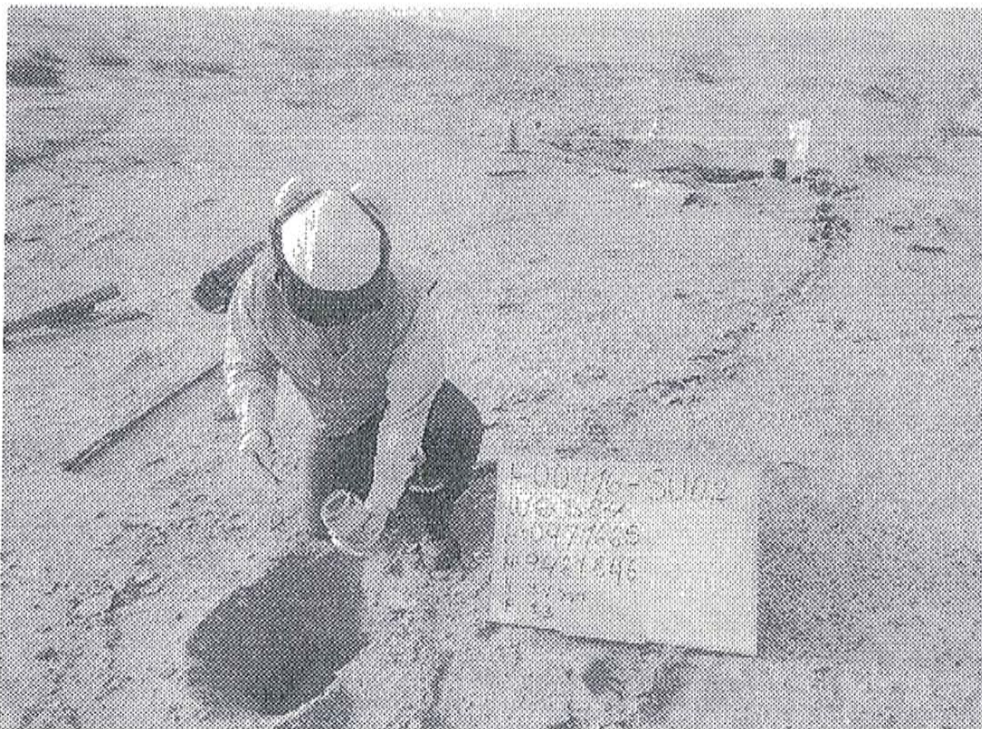
Fotografía N° 2. Toma de muestra de suelo en el punto F00416-SU02, ubicado a 4 m aproximadamente del Pozo T1511.

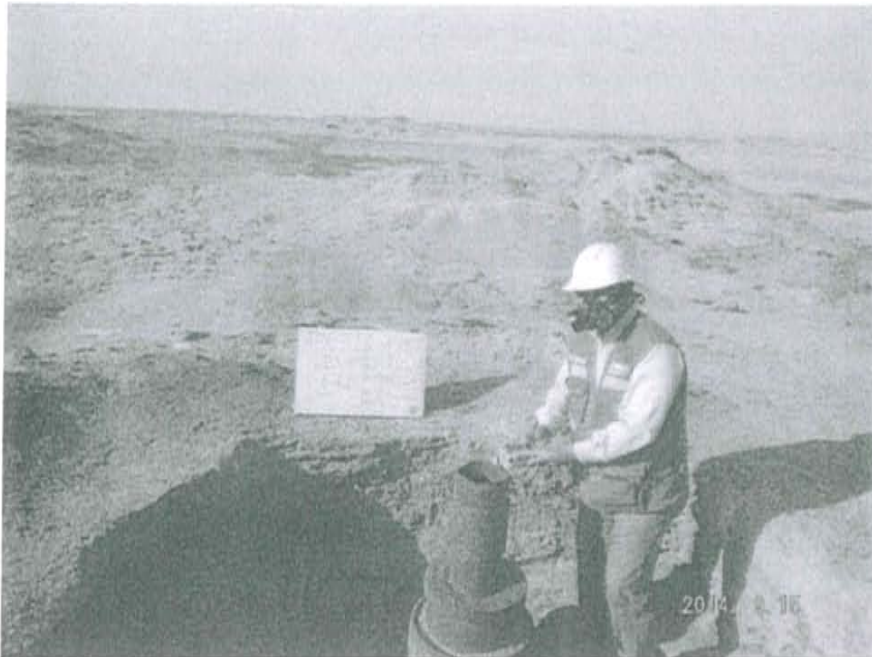
Fotografía N° 1. Medición en el punto F00416-EM01, ubicado en la fuente de emisión en boca del Pozo T1511.

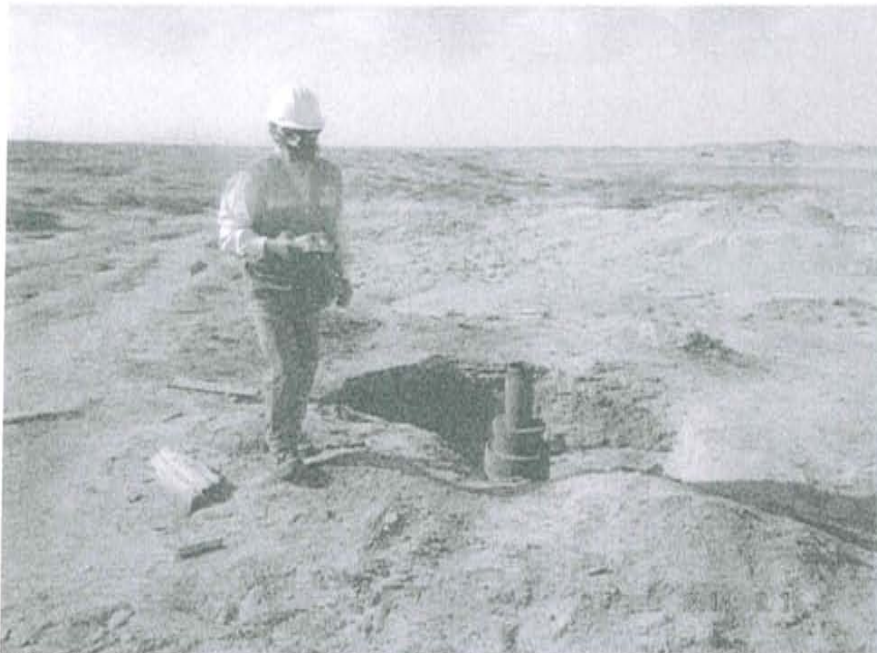
27. Los resultados obtenidos en los alrededores a la ubicación del pozo (F00416-VA01) muestran que no se detectó presencia de COVs, ni H₂S; asimismo, los valores para el Límite Inferior de Explosividad (LEL) fue 0% y los niveles de oxígeno en esta área fueron los normales (20,9%), por lo que el peligro de inflamabilidad solo se centra en la boca del pozo.

Fotografía N° 2. Mediciones en el F00416-VA01, se realizó en un recorrido en el área circundante alrededor del Pozo en un radio de 1 m, con una duración de 10 minutos.

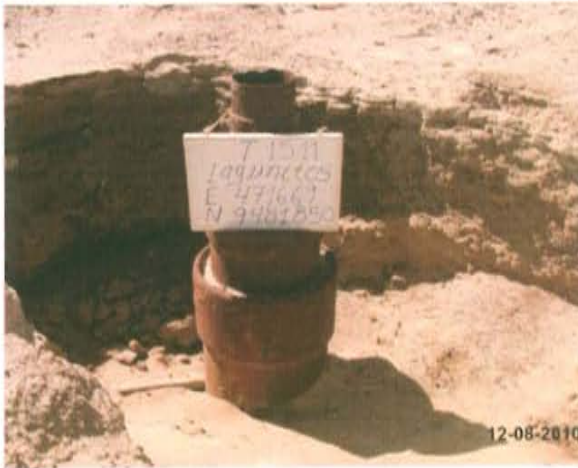
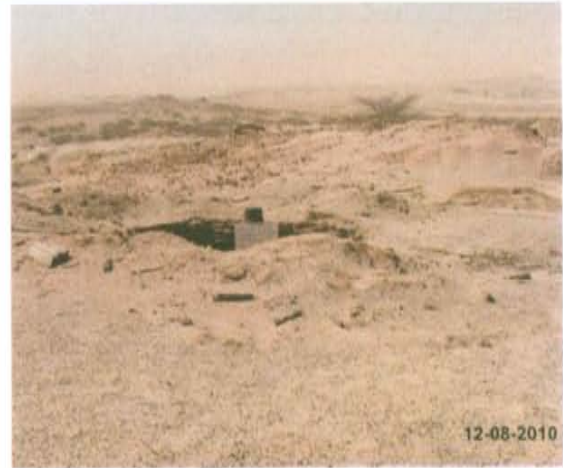
2. DESCRIPCIÓN DEL PASIVO AMBIENTAL
Estado del Pozo: ATA
Descripción de los Componentes existentes del Pozo: El pozo cuenta con 2 casing el "hueco de raton" esta cementado, sin plataforma
Descripción de los Aspectos Ambientales: No presenta Flora.
Contaminación Ambiental Por: Derrame de hidrocarburos (Suelo Impregnados de Hidrocarburo en una área aproximada de 6 m2), Presencia de Residuos sólidos (restos de madera).
Descripción de referencias y/o acceso al Pozo: sin acceso.
Descripción del Aspecto Social: No se visualizó Indicios de presencia de pobladores para extracción de Hidrocarburo.
3. REGISTRO FOTOGRÁFICO

4. CAUSA / ORIGEN
Inadecuado abandono del pozo
5. TIPOS DE PASIVOS AMBIENTALES (Marque con X el que corresponda).
