## INFORME N° 00123-2024-OEFA/DEAM-SSIM

**ASUNTO** : Informe de evaluación ambiental para la identificación del sitio impactado por actividades de hidrocarburos con código S0394, ubicado en el Lote 192, microcuenca CORR-34, en el ámbito de la cuenca del río Corrientes, distrito Trompeteros, provincia y departamento Loreto.

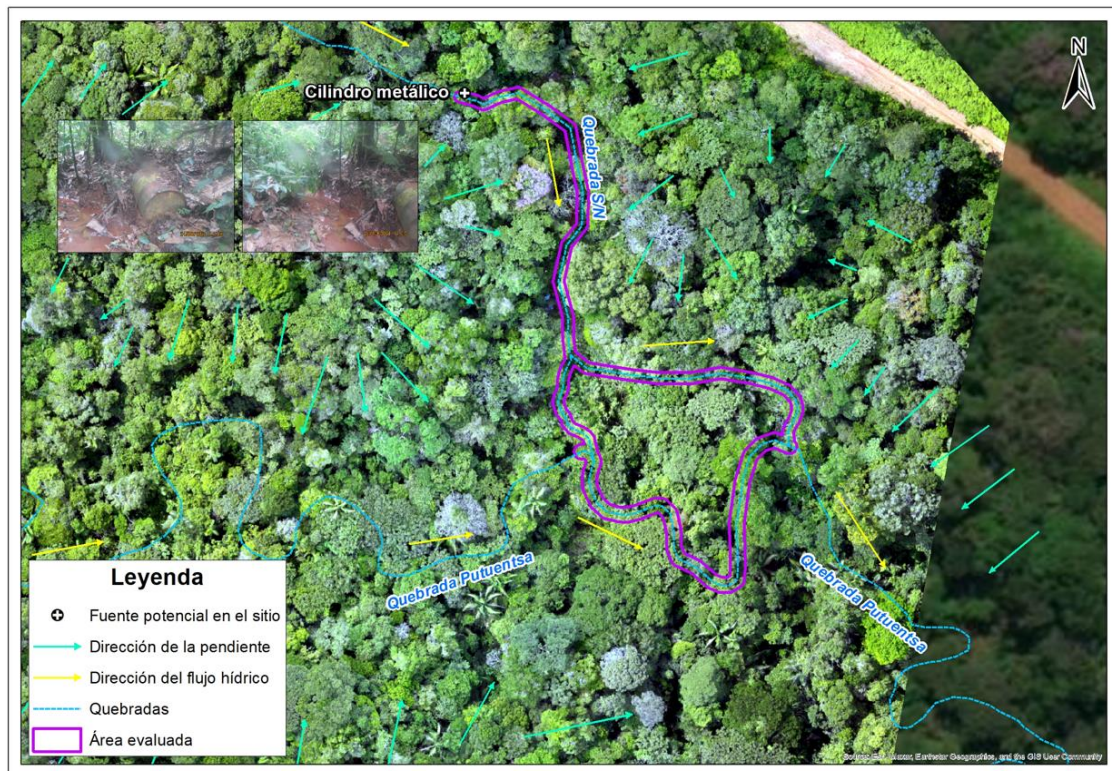
**Figura 3.2.** Fuente potencial de contaminación en el sitio S0394

Fuentes potenciales de contaminación (residuos sólidos)	Coordenadas UTM, WGS 84 – Zona 18M		Producto asociado	Estado	Ubicación respecto del sitio S0394	Observación adicional
	Este (m)	Norte (m)				
Cilindro metálico	366729	9693716	Se desconoce	Deteriorados, en proceso de oxidación y corrosión	Extremo noroeste del sitio	Se observó un cilindro metálico vacío y semienterrado en la orilla de la quebrada S/N, a 6 m aguas arriba de la ubicación de los puntos de muestreo S0394-AS-001 y S0394-SED-001 (ver Fotografías 16 y 17 del Anexo I). La presencia de este residuo abarca un área aproximada de 1 m <sup>2</sup> . No se identificó el tipo de contenido que pudieron almacenar en el cilindro metálico. Sin evidencias organolépticas de hidrocarburos en este residuo ni en la zona circundante.

La Figura 3.2 presenta la ubicación de los focos potenciales de contaminación en el sitio S0394 y las sustancias de interés.

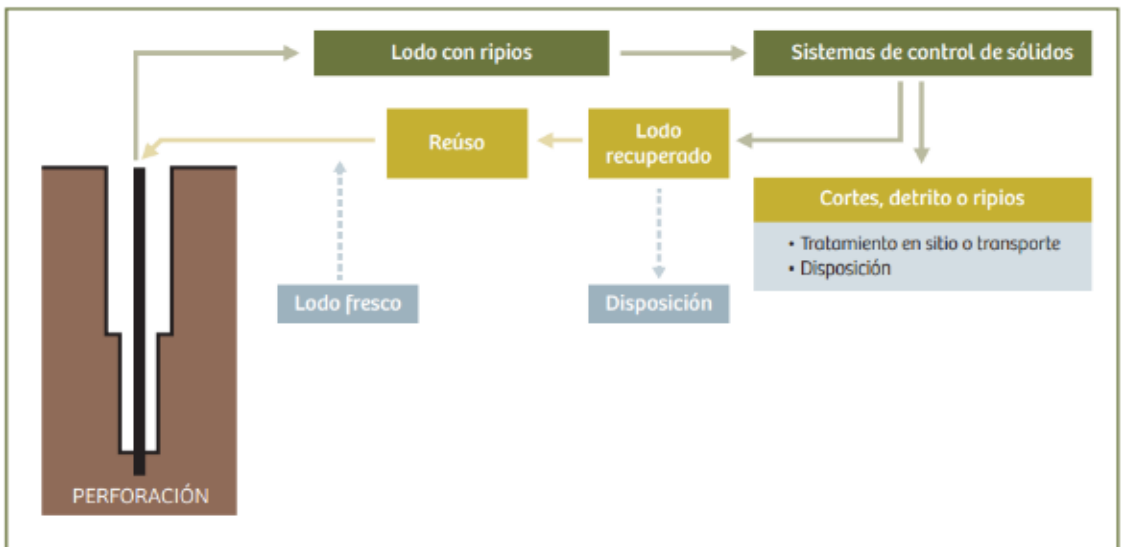
**Figura 3.4.** Esquema del proceso de perforación de un pozo petrolero

En la Figura 3.4 se observa el proceso productivo de un pozo petrolero.

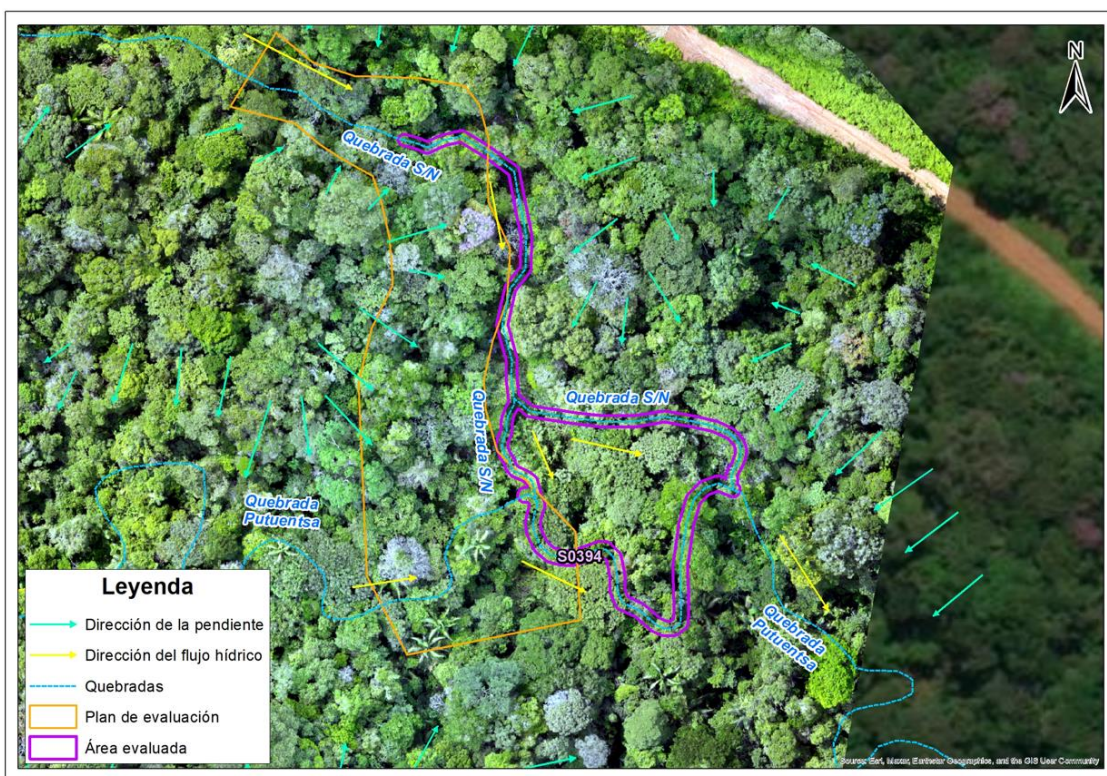
**Figura 7.1.** Área evaluada del sitio S0394

Sin embargo, en la etapa de ejecución durante las actividades de muestreo en campo, en donde además de registrarse indicios organolépticos de hidrocarburos (olor) en el componente sedimento (Reporte de campo N.º 070-2024-SSIM) y un residuo sólido (cilindro metálico), se realizó la validación del cauce de ambos cuerpos de agua (quebrada S/N y su conexión mediante 2 ramales con la quebrada Putuentsa), actualizándose el cauce de la quebrada S/N según lo observado durante el muestreo en campo y de acuerdo con la información del levantamiento de superficie terrestre para el sitio, modificándose de esta manera el área inicialmente propuesta y resultando un área evaluada de 1075 m<sup>2</sup> (0,108 ha).

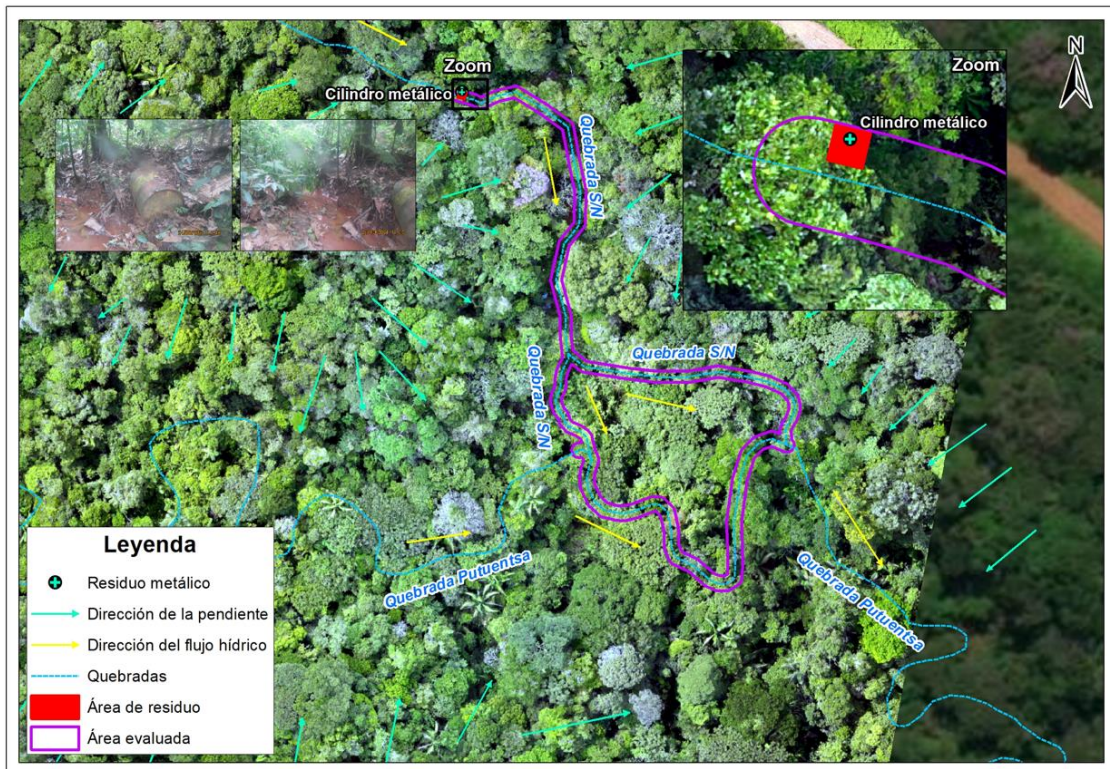
Figura 8.1. Residuo sólido en el sitio S0394

Fuentes potenciales de contaminación (residuos sólidos)	Coordenadas UTM, WGS 84 – Zona 18M		Observación adicional
	Este (m)	Norte (m)	
Cilindro metálico	366729	9693716	Se observó 1 cilindro metálico vacío, deteriorado (en proceso de corrosión y oxidación por estar expuestos a la intemperie) y semienterrado en la orilla de la quebrada S/N, a 6 m aguas arriba de la ubicación de los puntos de muestreo S0394-AS-001 y S0394-SED-001. La presencia de este residuo ocupa un área aproximada de 1 m <sup>2</sup> . No se identificó el tipo de contenido que pudieron almacenar en el cilindro metálico. Sin evidencias organolépticas de hidrocarburos en este residuo ni en la zona circundante. Ver fotografías 16 y 17 del Anexo I.

El mencionado residuo sólido metálico (cilindro), registrado en el sitio S0394, en áreas de bosque no destinados para dicho fin, con disposición final inadecuada, se relacionan con la actividad petrolera, dado que, de la revisión documentaria no se tiene referencias de otras actividades económicas existentes o del pasado con potencial para generar dicho tipo de residuo sólido; además, el sitio y el residuo se encuentran próximos a instalaciones y facilidades asociadas a actividades de hidrocarburos antiguamente desarrolladas en el yacimiento Dorissa (plataformas, pozos, ductos etc.).

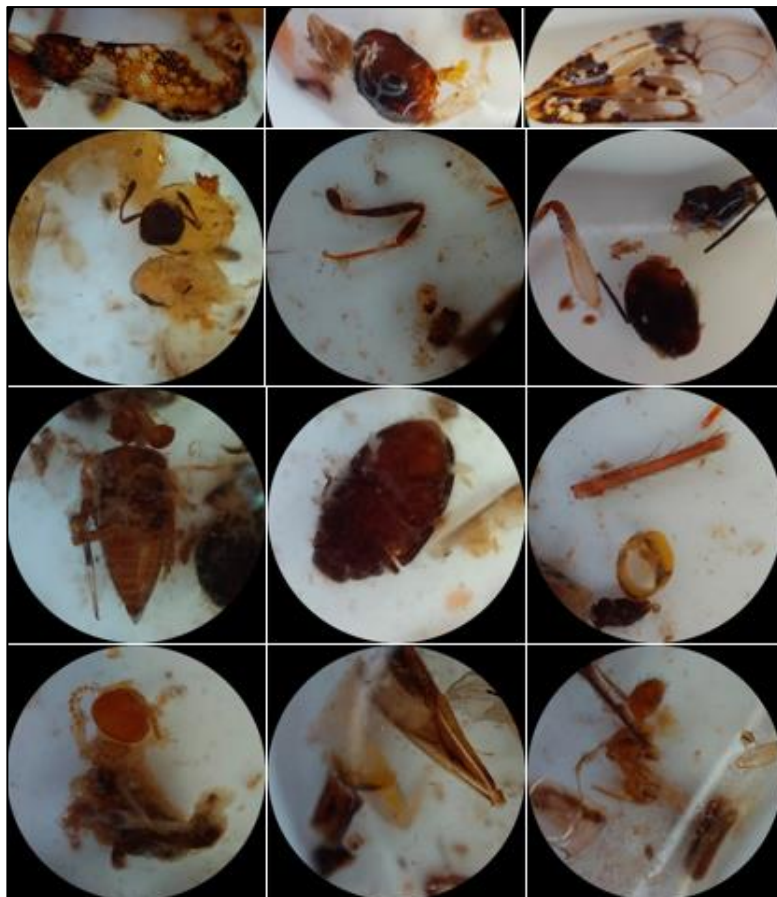
**Figura 8.14.** Contenido estomacal de *Bryconops melanurus* «mojarra». Se observa una gran diversidad de invertebrados terrestres y acuáticos formando parte de la dieta del pez

Del análisis de contenido estomacal de un individuo adulto de *Bryconops melanurus* «mojarra», se observa una gran diversidad de invertebrados terrestres y acuáticos formando parte de la dieta del pez, lo cual confirma que esta especie en etapa adulta es principalmente invertívora (ver Figura 8.14).

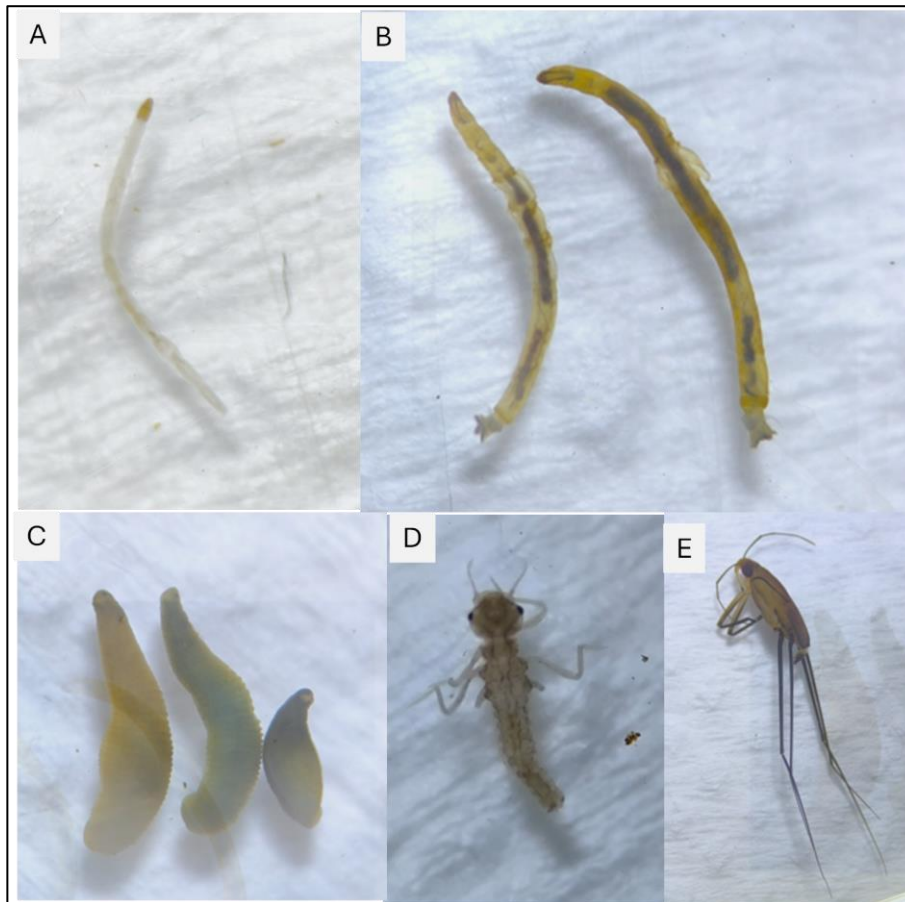
**Figura 8.16.** Análisis organoléptico externo en macroinvertebrados bentónicos. No se observan manchas oscuras ni oleosas de hidrocarburos en los organismos: Ceratopogonidae (A), Tipulidae (B), Hirudinida (C), Megapodagrionidae (D) y Guerridae (E)

Del análisis organoléptico y externo en macroinvertebrados bentónicos en los puntos S0394-HB-001, S0394-HB-002 y S0394-HB-003, no se observan organismos con manchas oscuras ni oleosas de hidrocarburos sobre la cutícula (ver Figura 8.16).
