**INFORME N° 556 - 2014-OEFA/DE-SDCA-CIPASH**

**ASUNTO** : Identificación de pasivo ambiental del subsector hidrocarburos, con código de Ficha OEFA F01004, ubicado en el Lote I, del distrito de La Brea Negritos, provincia de Talara, departamento de Piura.

1. El presente Informe tiene por objeto comunicar que el pozo mal abandonado (con código PERUPETRO T3892) y el suelo contaminado circundante a él constituyen un pasivo ambiental del subsector hidrocarburos, identificado con código de Ficha OEFA F01004. Este pasivo ambiental se encuentra ubicado en el Lote I del distrito de La Brea Negritos, provincia de Talara, departamento de Piura, el cual fue verificado en campo el 29 de mayo de 2014.

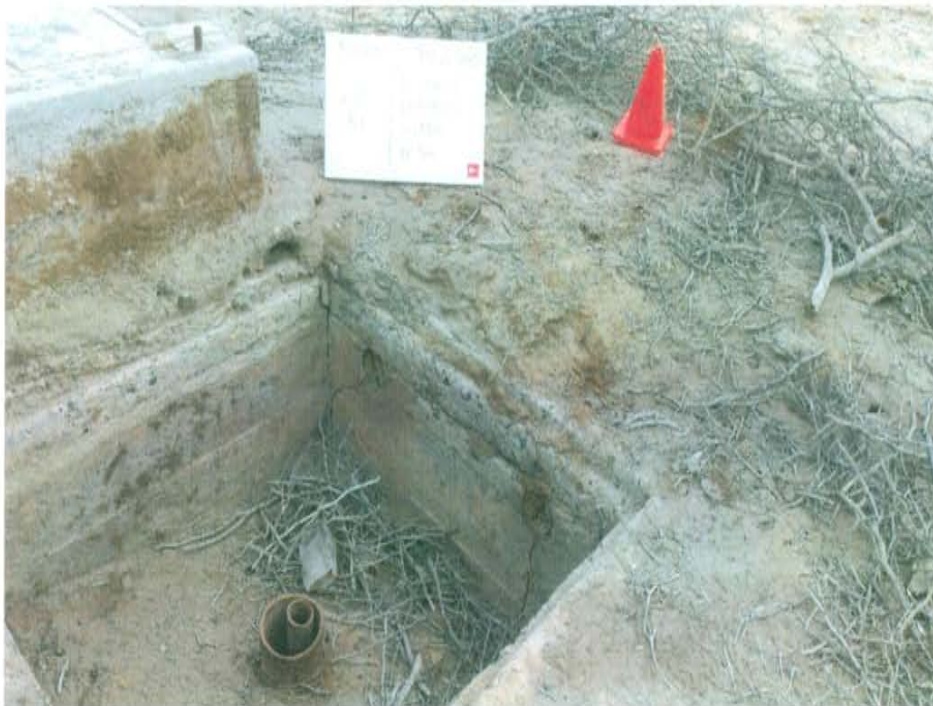
14. Durante la evaluación in situ realizado por el OEFA el 29 de mayo de 2014, se observó el pozo que se encuentra inactivo en un terreno no habilitado sin acceso vehicular, ubicado en el interior de un hoyo de concreto deteriorado de 0,50 m de profundidad, se observa el casing de 7 pulgadas de diámetro cortado y el tubing de 2 pulgadas de diámetro abierto al ambiente que sobresalen aproximadamente 0,10 m de la superficie del suelo, no presenta cabezal ni elementos de cierre que aseguren su hermetismo, además se observa una estructura de concreto ya deteriorada (fierro oxidado y cemento erosionado). No se percibe olores característicos a hidrocarburos provenientes del pozo ni afloramiento de fluidos adyacente al pozo, sin embargo se observa suelo con presencia de hidrocarburos (ver anexos 1, 2 y 3).

Fotografía N° 1. Vista de ubicación del pozo donde se observa el pozo con el casing y tubing abierto en estado de deterioro dentro de una cantina.

El pozo se encuentra inactivo en un terreno no habilitado sin acceso vehicular, ubicado en el interior de un hoyo de concreto deteriorado de 0,50 m de profundidad, se observa el casing de 7 pulgadas de diámetro cortado y el tubing de 2 pulgadas de diámetro abierto al ambiente que sobresalen aproximadamente 0,10 m de la superficie del suelo, no presenta cabezal ni elementos de cierre que aseguren su hermetismo, además se observa una estructura de concreto ya deteriorada (hierro oxidado y cemento erosionado). No se percibe olores característicos a hidrocarburos provenientes del pozo ni afloramiento de fluidos adyacente al pozo, sin embargo se observa suelo con presencia de hidrocarburos.

16. En ese sentido, de la revisión documentaría y de la evaluación en campo se tiene que el pozo se encuentra mal abandonado, toda vez que no se encuentra herméticamente cerrado, ni en condiciones seguras para el abandono, conforme se establece en el Artículo 2° del Decreto Supremo N° 032-2004-EM - Reglamento de las Actividades de Exploración y Explotación de Hidrocarburos<sup>6</sup>. Además de presentar suelo contaminado con hidrocarburos en el área circundante al pozo.

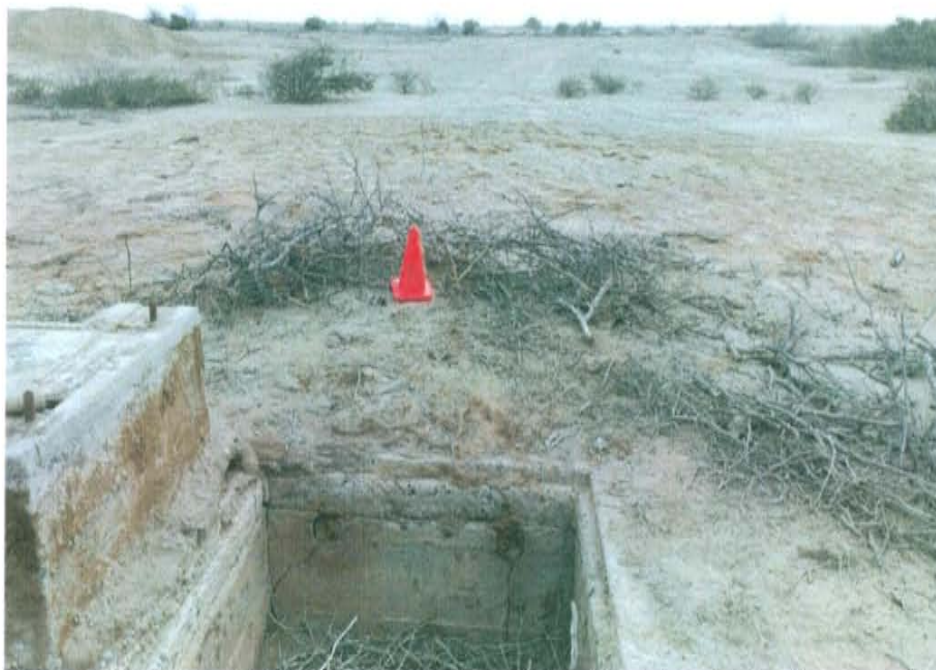
Fotografía N° 2. Vista panorámica de la ubicación del pozo donde se puede observar la vegetación y relieve existente en el área del pozo.

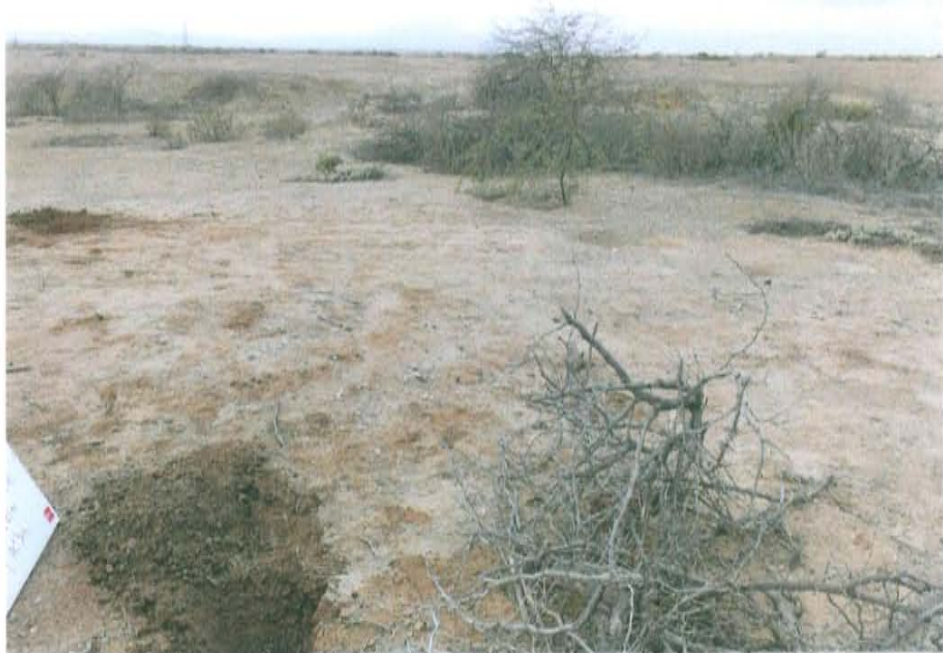
Fotografía N° 3. Vista de la apertura del hoyo para el recojo de la muestra de suelo en el área de ubicación del pozo en el punto F01004-SU01.

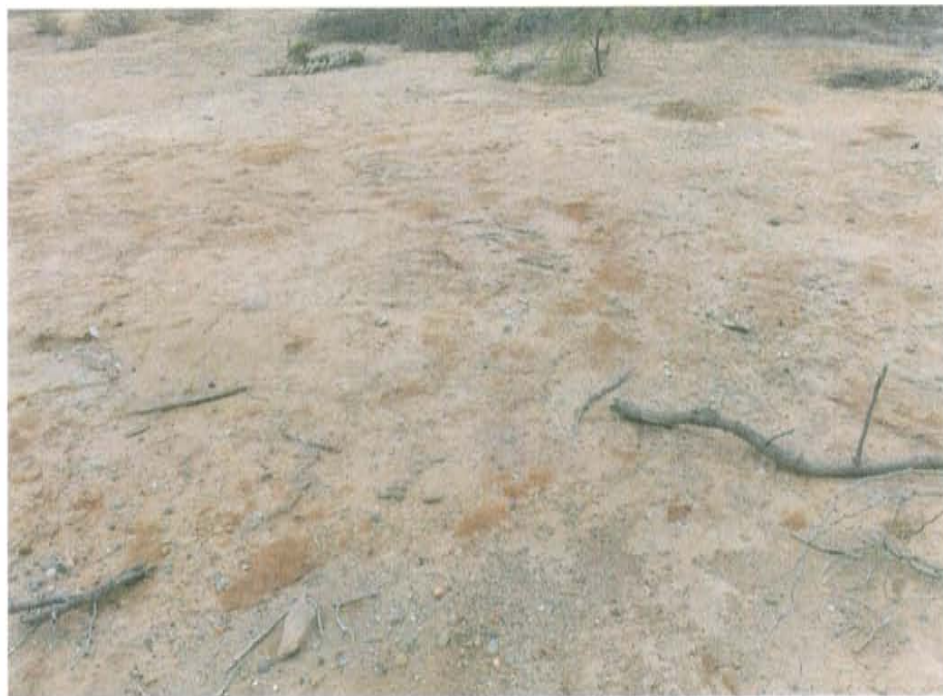
Fotografía N° 4. Vista del lugar determinado para el recojo de la muestra de suelo en el área de ubicación del pozo en el punto F010004-SU02.

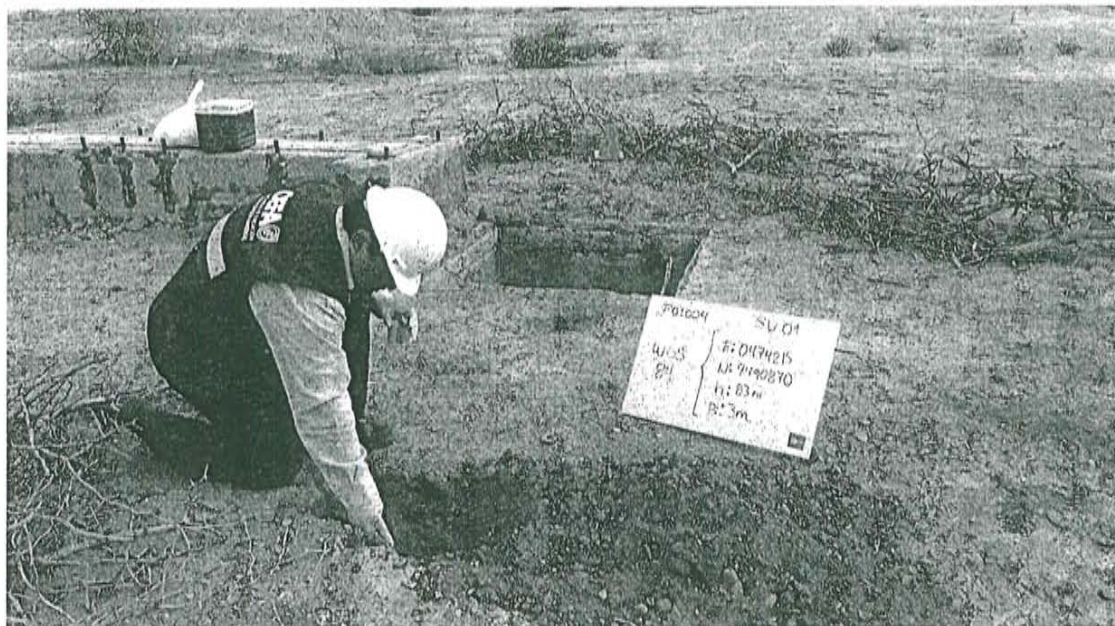
Fotografía N° 1. Toma de muestra de suelo en el punto F01004-SU01, ubicado a 2,20 m aproximadamente del Pozo T3892.

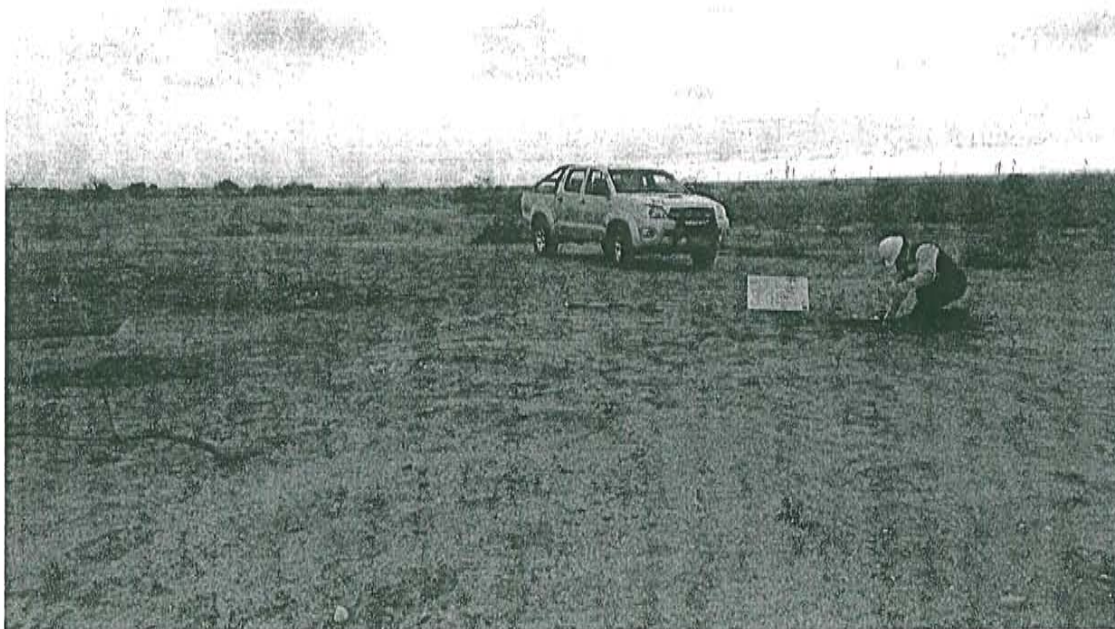
Fotografía N° 2. Toma de muestra de suelo en el punto F01004-SU02, ubicado a 7,80 m aproximadamente del Pozo T3892.

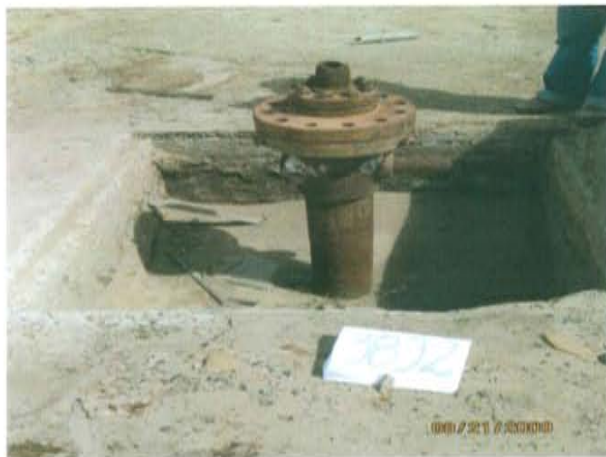
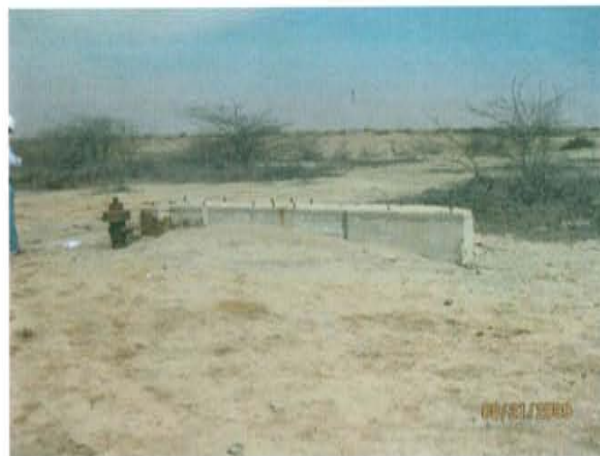
**3. REGISTRO FOTOGRÁFICO**

El pozo abierto en su parte central, se encuentra en un hoyo de concreto situado en una planicie donde hay vegetación típica de la zona y no tiene acceso carretero directo, fue identificado como pasivo ATA en el Informe Final de PERUPETRO S.A. el 2002.

Inadecuado abandono del pozo por antigua actividad de exploración y explotación de hidrocarburos
