INFORME N° 00125-2024-OEFA/DEAM-SSIM

ASUNTO : Informe de evaluación ambiental para la identificación del sitio impactado por actividades de hidrocarburos con código S0269, ubicado en el Lote 192, microcuenca CORR-08, en el ámbito de la cuenca del río Corrientes, distrito Trompeteros, provincia y departamento Loreto.

EXPEDIENTE DE EVALUACIÓN : 2018-05-0130

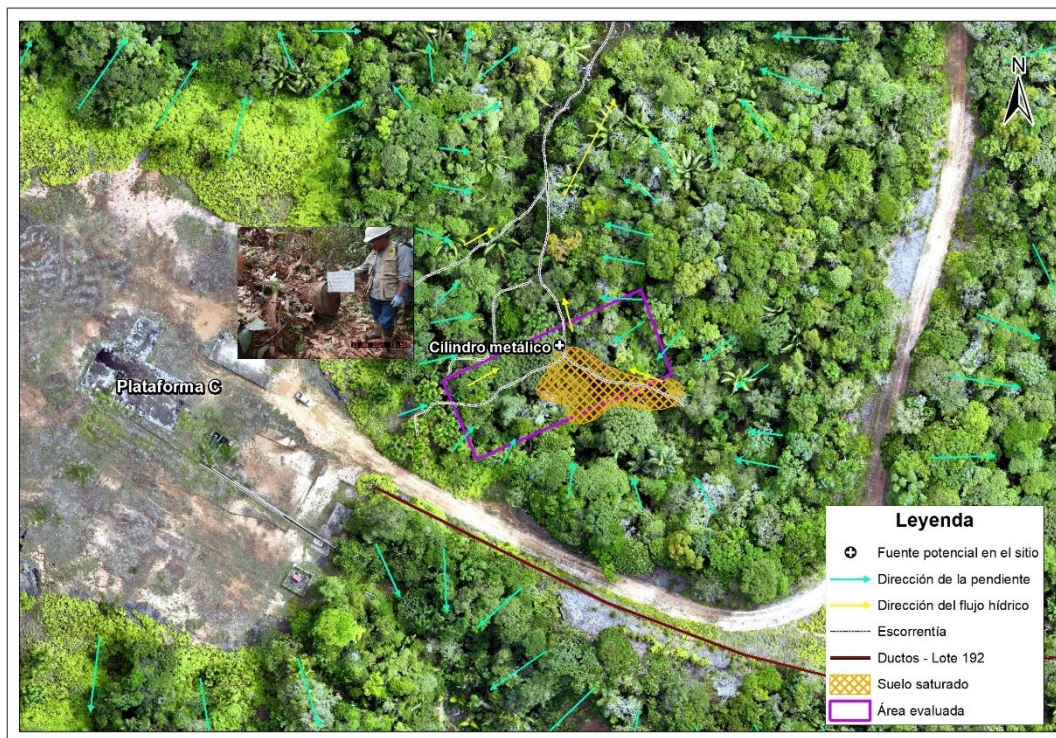
Fuentes potenciales de contaminación (residuo sólido)	Coordenadas UTM, WGS 84 – Zona 18M		Producto asociado	Estado	Ubicación respecto del sitio S0269	Observación adicional
	Este (m)	Norte (m)				
Cilindro metálico	365311	9696724	Se desconoce	Deteriorados, en proceso de oxidación y corrosión	En el sector centro-norte del sitio	Se observó un cilindro metálico semienterrado y cubierto con vegetación y materia orgánica en descomposición (hojarasca, ramas) en la ubicación del punto de muestreo S0269-SU-004, abarcando un área aproximada de 2 m ² (ver Fotografía N.º 11 del Anexo I). No se identificó el tipo de contenido que pudo almacenar el cilindro metálico.

Figura 3.2. Fuente potencial de contaminación en el sitio S0269

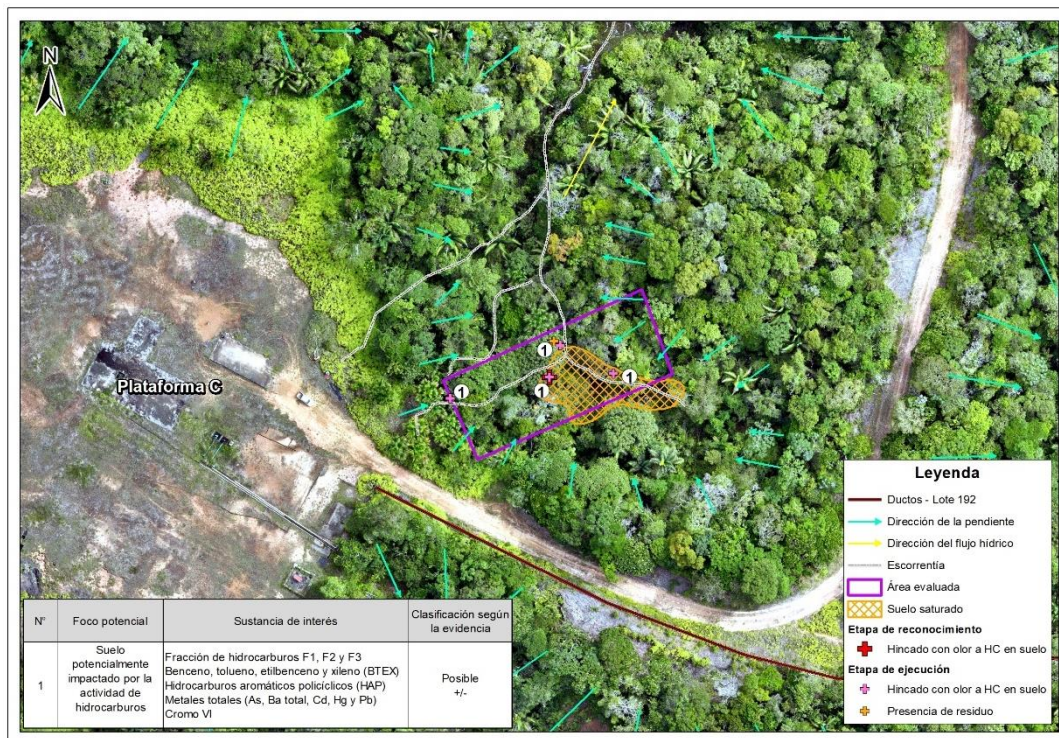
La Figura 3.3 presenta la ubicación de los focos potenciales de contaminación en el sitio S0269 y las sustancias de interés.

Figura 3.3. Focos potenciales de contaminación en el sitio S0269
 HC: Hidrocarburo.

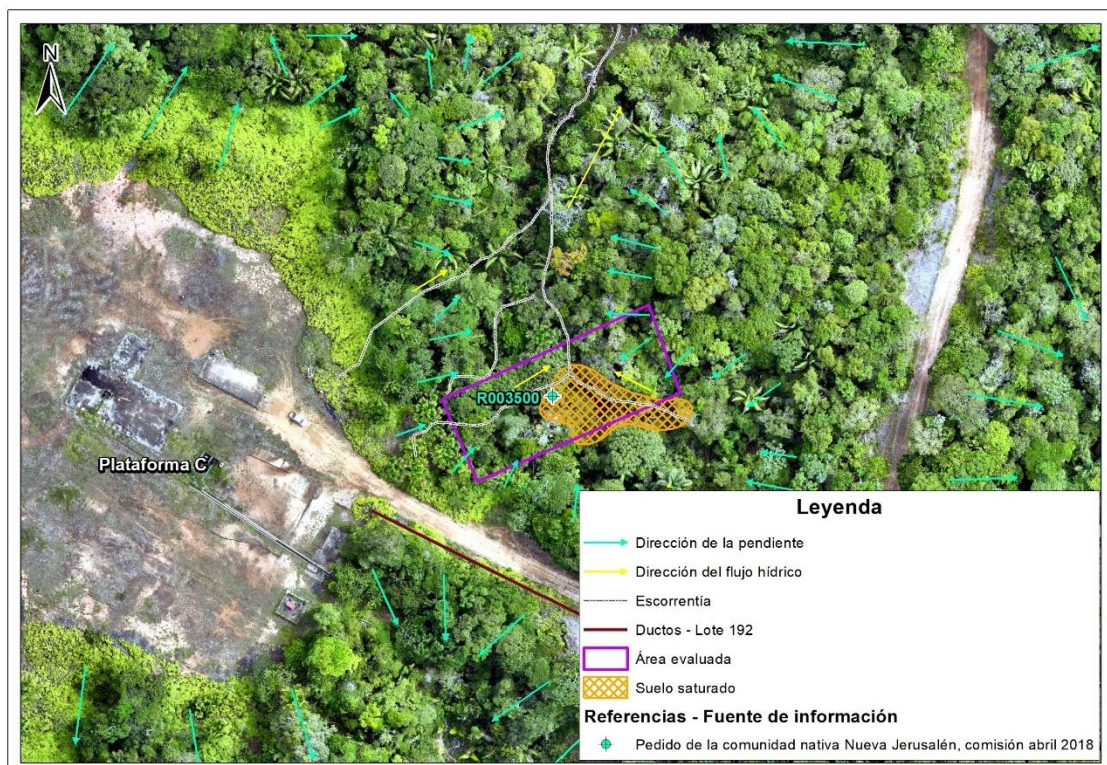
Figura 4.1. Información asociada al sitio S0269

Nº	Código Referencia	Coordenadas UTM WGS84 – Zona 18M		Descripción	Fuente
		Este (m)	Norte (m)		
1	R003500	365308	9696715	Sitio potencialmente impactado	Pedido de la comunidad nativa Nueva Jerusalén, comisión abril de 2018.

En la siguiente figura se muestra la ubicación espacial de la referencia asociada al sitio S0269.

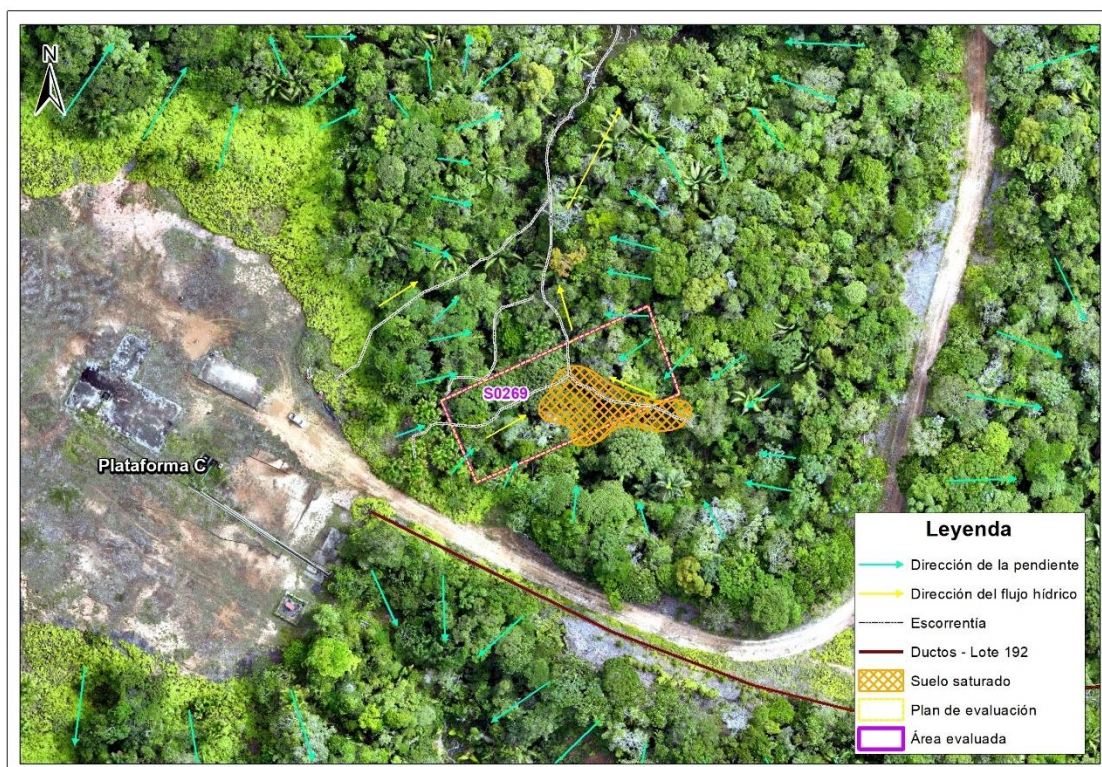
Figura 7.1. Área evaluada del sitio S0269

Por otro lado, el levantamiento de la superficie terrestre del sitio S0269⁶¹, realizado mediante un dron (RPAS) con un sensor LIDAR y una cámara RGB para caracterizar la fisiografía circundante y determinar la orientación de la pendiente, reveló que el sitio se ubica a una altitud media de 258 m s.n.m., en una zona de confluencias con escurrimientos y suelo saturado, en donde discurren escorrentías que se activan con las precipitaciones pluviales. La pendiente alrededor del sitio es de 15,9 % y en el sitio es de 17,2 %, correspondiendo en ambos casos a moderadamente empinada. Asimismo, las pendientes confluyen en las escorrentías temporales que cruzan el sitio, una de ellas proveniente de la Plataforma C (pendiente moderadamente empinada de 19,6 %) con sentido de flujo de sureste a noreste hacia la zona de suelo saturado donde recibe el aporte de otra escorrentía (pendiente plana a ligeramente inclinada de 2,7 %) con sentido de flujo de sureste a norte, y posteriormente dirigirse a la quebrada Uunchi, aguas abajo y fuera del sitio S0269 (Figura 7.2). El ortomosaico muestra el bosque secundario circundante al sitio, así como la vegetación herbácea que rodea la Plataforma C y la ubicación de las instalaciones petroleras (Figura 7.1).

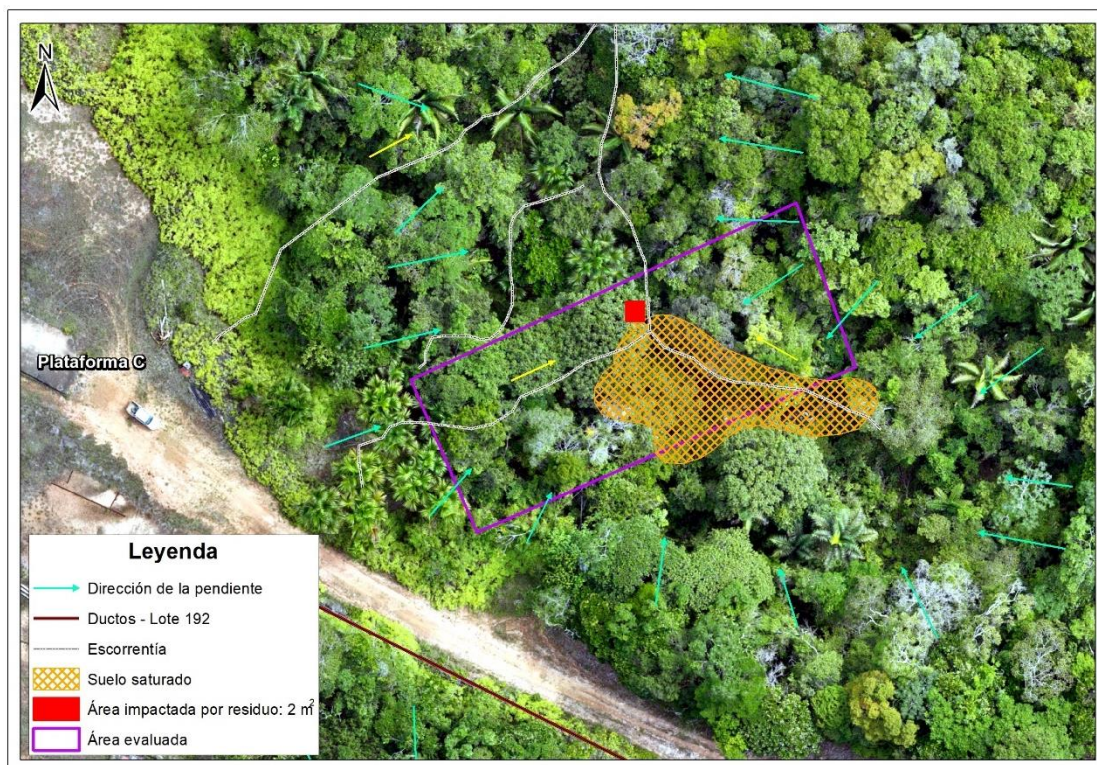
El área considerada para el sitio impactado S0269 por presencia de residuos sólidos metálicos lo constituye el espacio geográfico donde está dispuesto este residuo (cilindro metálico) en el suelo, siendo el área de 2 m² aproximadamente, conforme se muestra en la Figura 9.1.

Figura 9.1. Área impactada por residuos para el sitio S0269
