INFORME N° 42 - 2014-OEFA/DE-SDCA-CIPASH

ASUNTO : Identificación de pasivo ambiental del subsector hidrocarburos
con código de Ficha OEFA F00849, ubicado en el Lote I, en el
distrito de La Brea de la provincia Talara del departamento de
Piura

III. IDENTIFICACIÓN DE PASIVO AMBIENTAL DEL SUBSECTOR HIDROCARBUROS CON CÓDIGO DE FICHA OEFA F00849

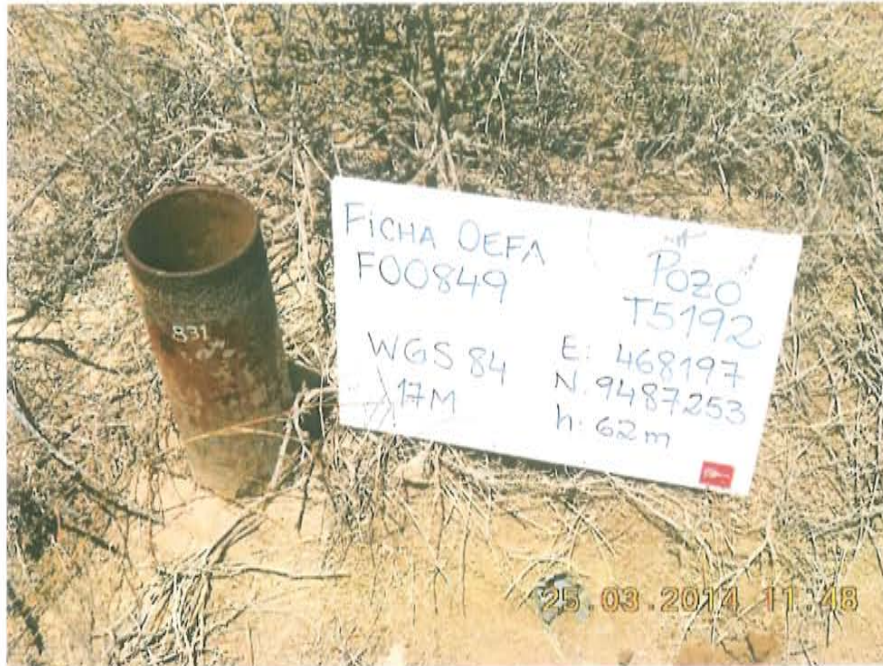
Fotografía N° 1. Vista superior del Casing de 6-pulg de diámetro, abierto, sin cabezal ni válvulas que aseguren su hermetismo.

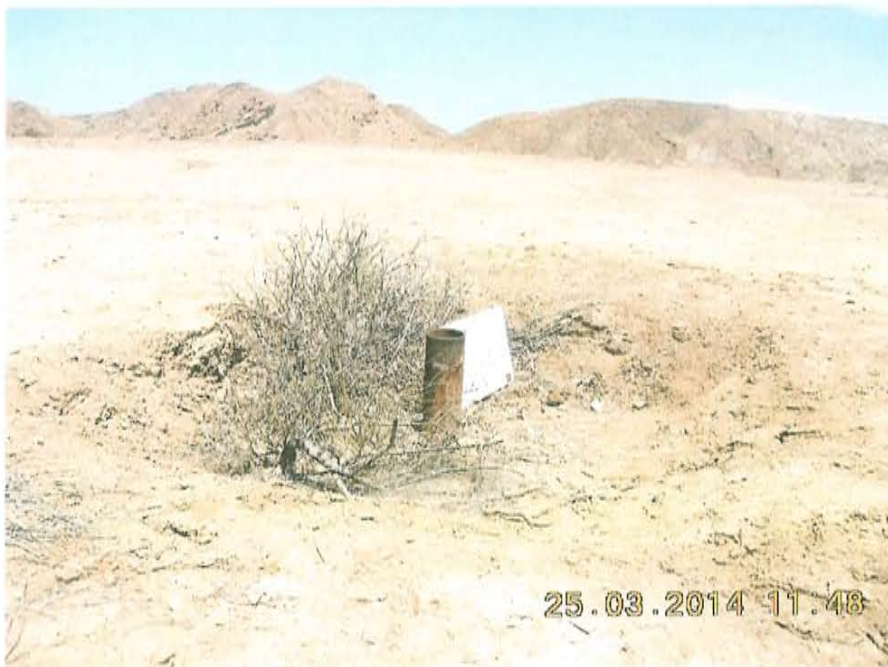
Fotografía N° 2. El casing sobresale 0,2 m del interior de un hoyo de 4 m² y 0,45 m de profundidad, junto a un arbusto seco.

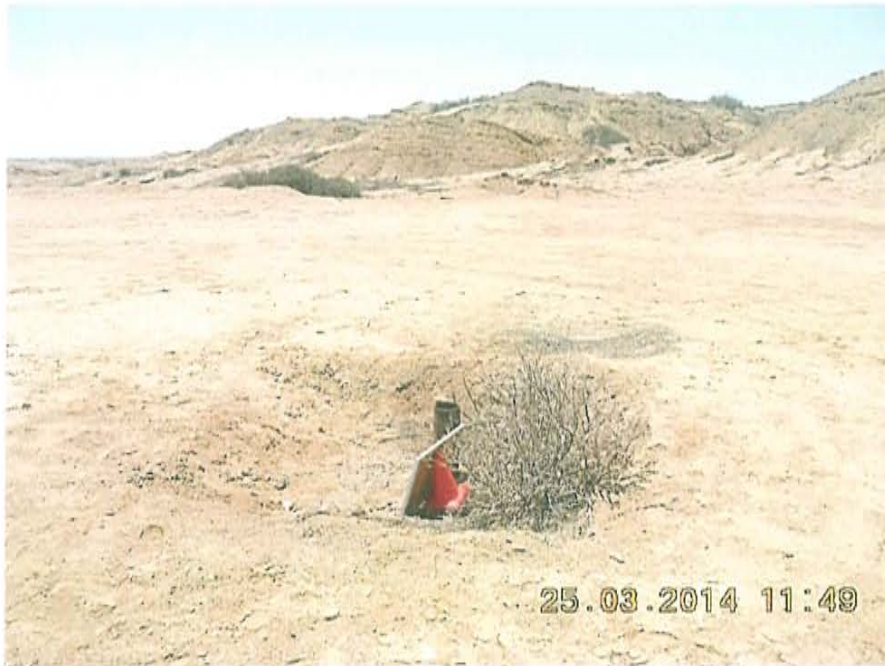
Fotografía N° 3. El Pozo T5192 estaba ubicado en un suelo cuya geomorfología era de tipo llanura o planicie aluvial.

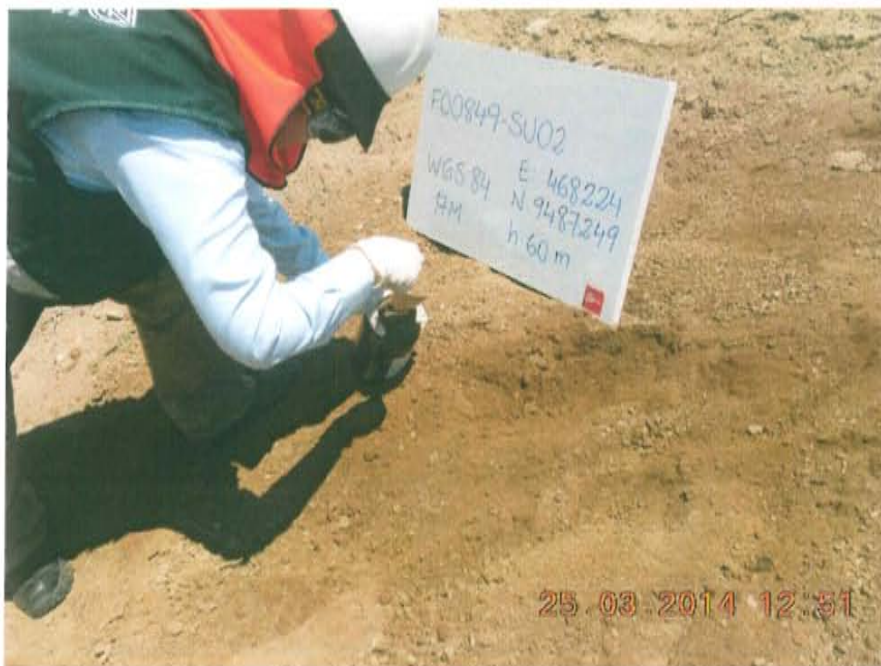
Fotografía N° 4. Punto (F00849-SU02) donde se recolectó la muestra de suelo, ubicado a 20-m de la ubicación del pozo.

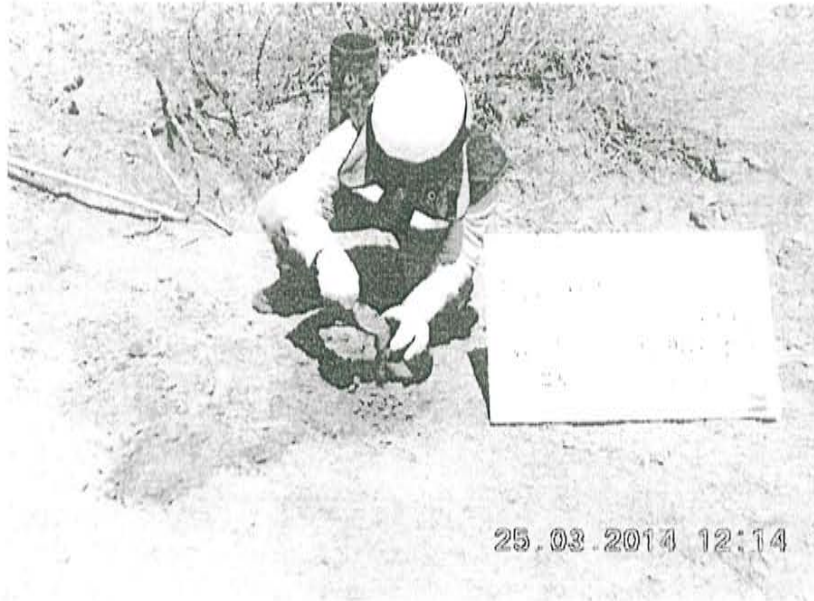
Fotografía N° 1. Toma de muestra de suelo en el punto F00849-SU01, ubicado a 1,4 m aproximadamente del Pozo T5192.

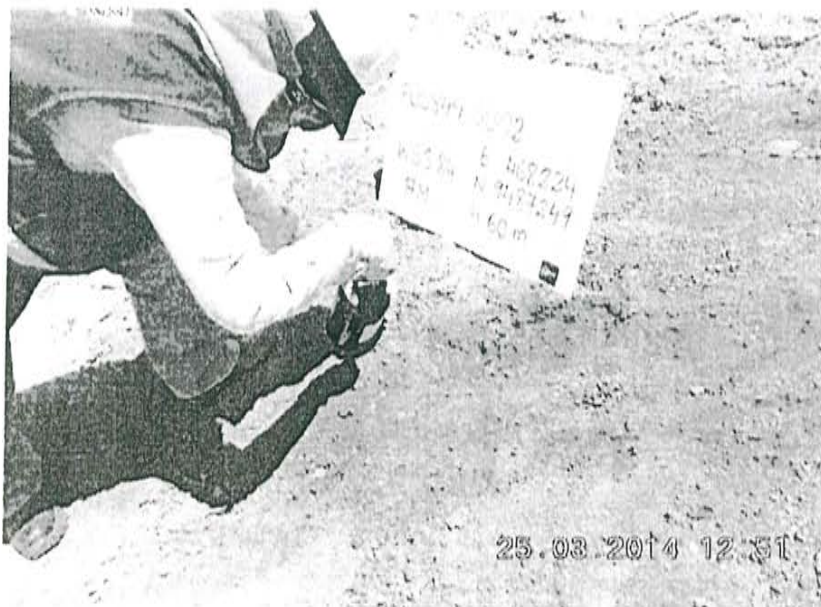
Fotografía N° 2. Toma de muestra de suelo en el punto F00849-SU02, ubicado a 27,6 m aproximadamente del Pozo T5192, en una pendiente.

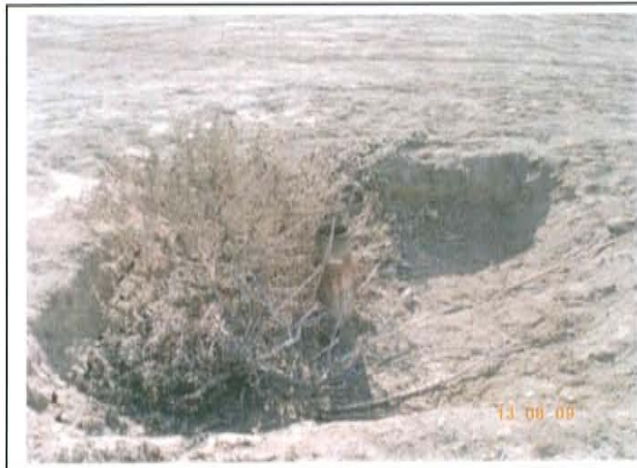
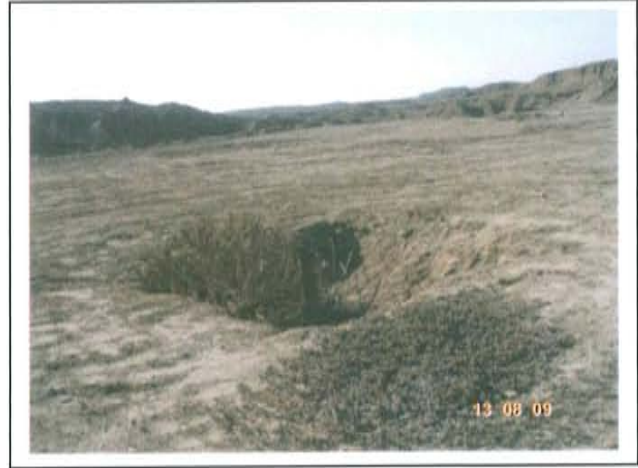
3. REGISTRO FOTOGRÁFICO

Pozo abandonado con cantina cubierto de arena y deteriorada, con casing de aproximadamente de 6 pulgadas sin válvulas de cierre y sin tapón con presencia de líquido no determinado al interior de la tubería evidenciado aproximadamente a una profundidad de 10 m del interior de la tubería. No se evidenció suelos impactados con hidrocarburos en la superficie de la plataforma, ni viviendas asentadas en la zona. Zona desértica con presencia de vegetales en el área de influencia directa como el algarrobo, espino y zapote.

Inadecuado abandono de pozo.
