VºBº _____ Hora: 13:00 pm
Firma _____**INFORME N° 82 - 2014-OEFA/DE-SDCA-CIPASH**

ASUNTO : Identificación de pasivo ambiental del subsector hidrocarburos con código de Ficha OEFA F01709, ubicado en el Lote VII/VI (ex Lote VI), en el distrito de Pariñas de la provincia Talara del departamento de Piura.

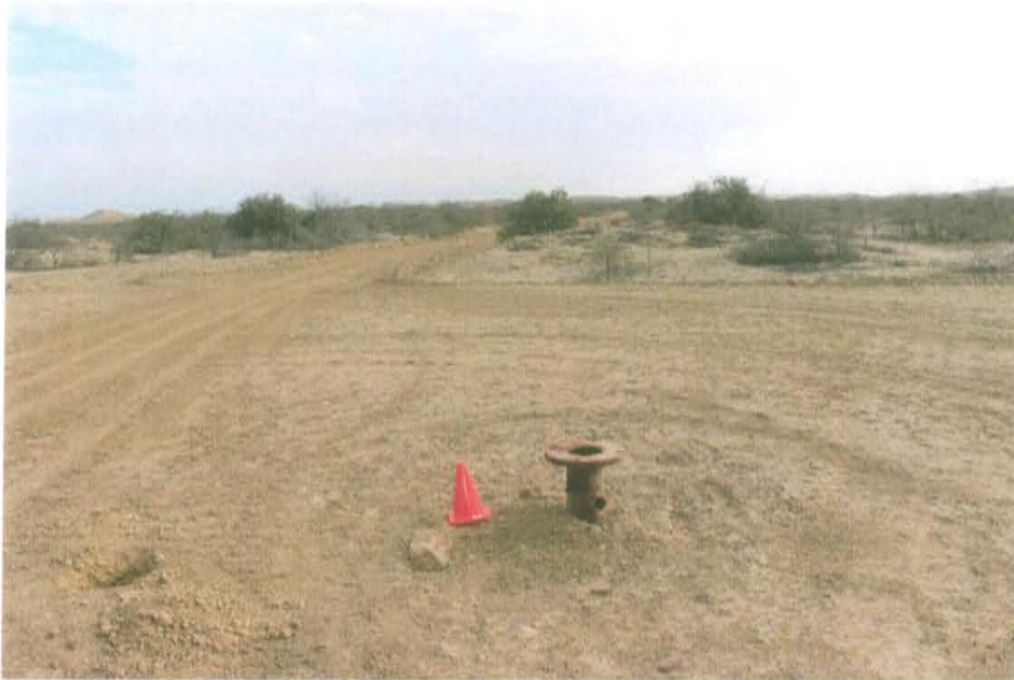
14. Durante la evaluación in situ realizada por el OEFA el 04 de agosto de 2014, se observó pozo inactivo, ubicado un terreno plano. El pozo presenta tubería de revestimiento (casing) de 11 plg unido a la parte inferior correspondiente a la brida de 15 plg de diámetro que se encuentra abierta, además cuenta con tubo lateral abierto, sin elementos

de cierre tales como válvulas, llaves entre otros. Cabe mencionar que el pozo se encuentra expuesto al ambiente y sobresale aproximadamente 0,7 m de la superficie del suelo. Asimismo no se observó afloramiento de líquidos ni se percibieron olores característicos a hidrocarburos (ver anexos 1 y 2).

Fotografía N° 1. Vista panorámica de Pozo inactivo, ubicado un terreno plano, presenta acceso vehicular.

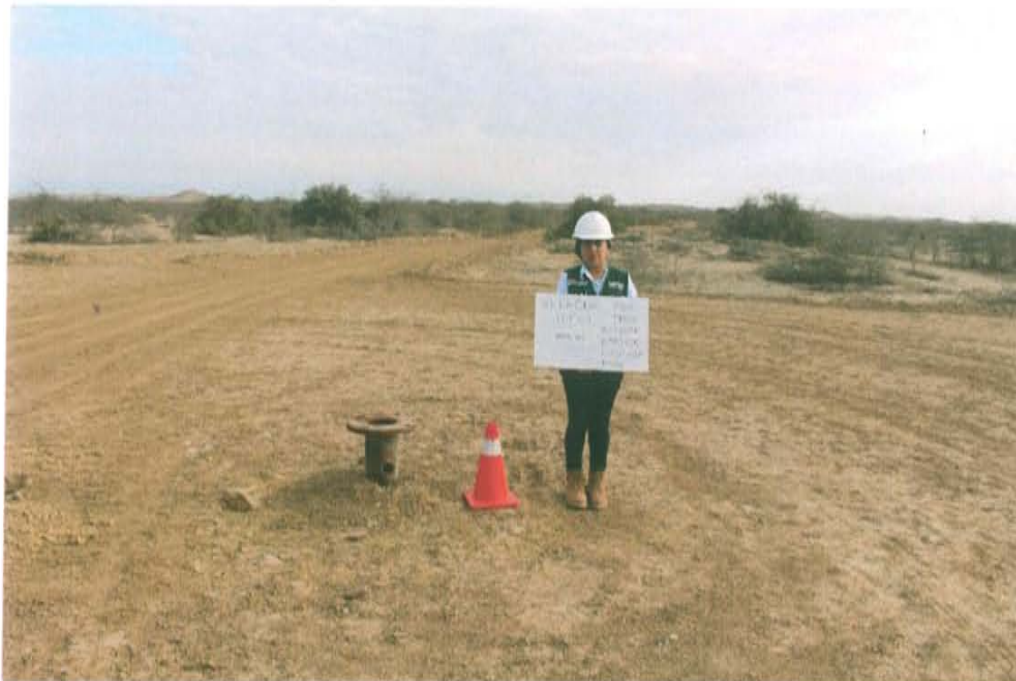
16. En ese sentido, de la revisión de los antecedentes, de la evaluación in situ realizada y en gabinete, se considera que el pozo se encuentra mal abandonado toda vez que no se encuentra herméticamente cerrado ni en condiciones seguras para el abandono; asimismo, presenta intervalos abiertos y no cuenta con tapón de abandono (FICHA PERUPETRO), conforme se establece en el Artículo 2° y 194° del Decreto Supremo N° 032-2004-EM - Reglamento de las Actividades de Exploración y Explotación de Hidrocarburos⁶.

Fotografía N° 2. Se observa casing unido la parte inferior correspondiente a la brida que se encuentra abierta y expuesta al ambiente.

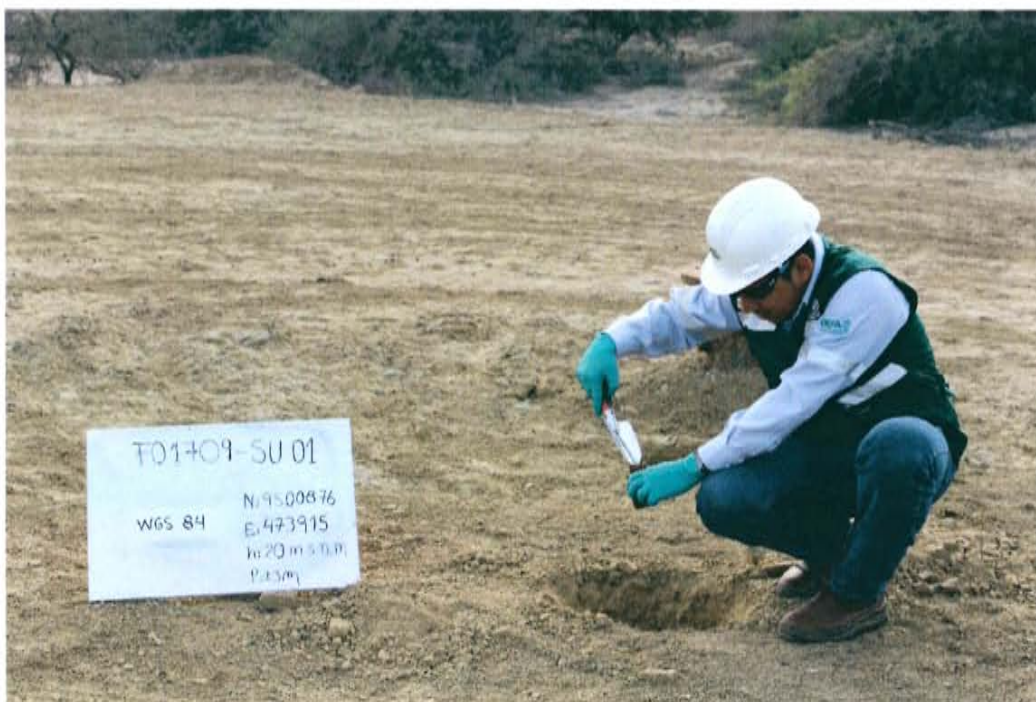
| Matriz | Código del punto de muestreo | Parámetros analizados | Descripción | WGS 84 ZONA 17M | |
|---|---|--|--|---|---|
| Suelo | F01709-SU 01 | F1 (C6-C10)* F2 (C10-C28) F3 (C28-C40) | La muestra de suelo se tomó a 2 m de distancia del casing del Pozo y a una profundidad de 0,38 m de la superficie del suelo. | 0473915 | 9500876 |

Fotografía N° 3. Toma de muestra de suelo en el punto F01709-SU01, ubicado a 2 m aproximadamente del Pozo T2969.

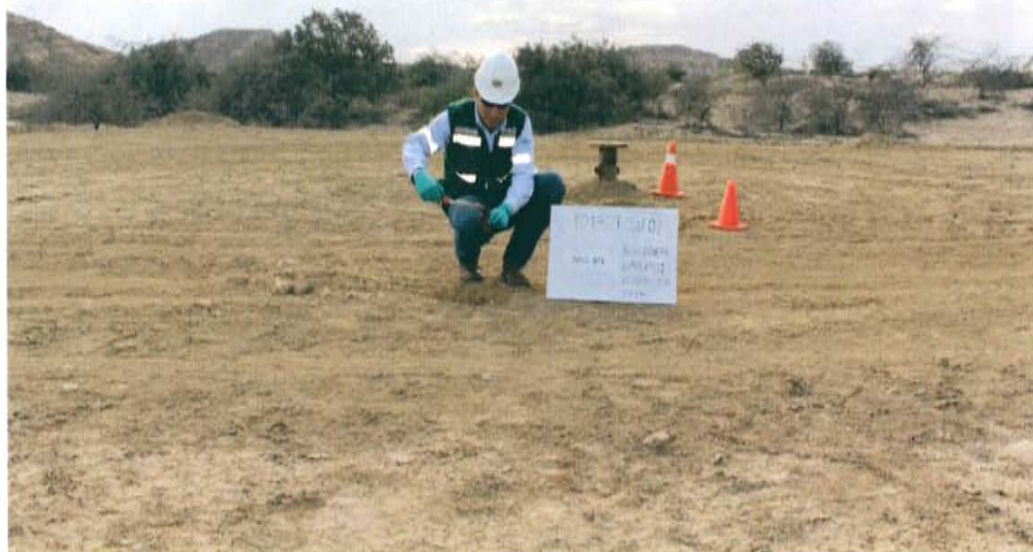
| Matriz | Código del punto de muestreo | Parámetros analizados | Descripción | WGS 84 ZONA 17M | |
|---|---|--|--|---|---|
| Suelo | F01709-SU 02 | F1 (C6-C10)* F2 (C10-C28) F3 (C28-C40) | La muestra de suelo se tomó a 6 m de distancia del casing del Pozo y a una profundidad de 0,4 m. de la superficie del suelo. | 0473901 | 9500876 |

Fotografía N° 4. Toma de muestra de suelo en el punto F01709-SU02, ubicado a 6 m aproximadamente del Pozo T2969.

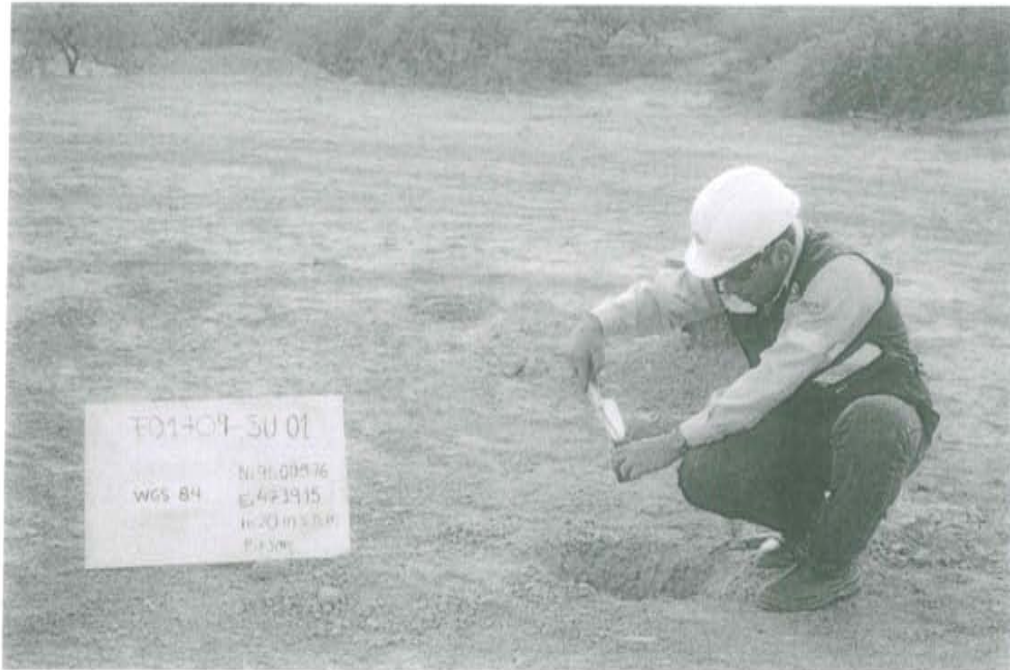
Fotografía N° 1. Toma de muestra de suelo en el punto F01709-SU01, ubicado a 2 m. aproximadamente del Pozo T2969.

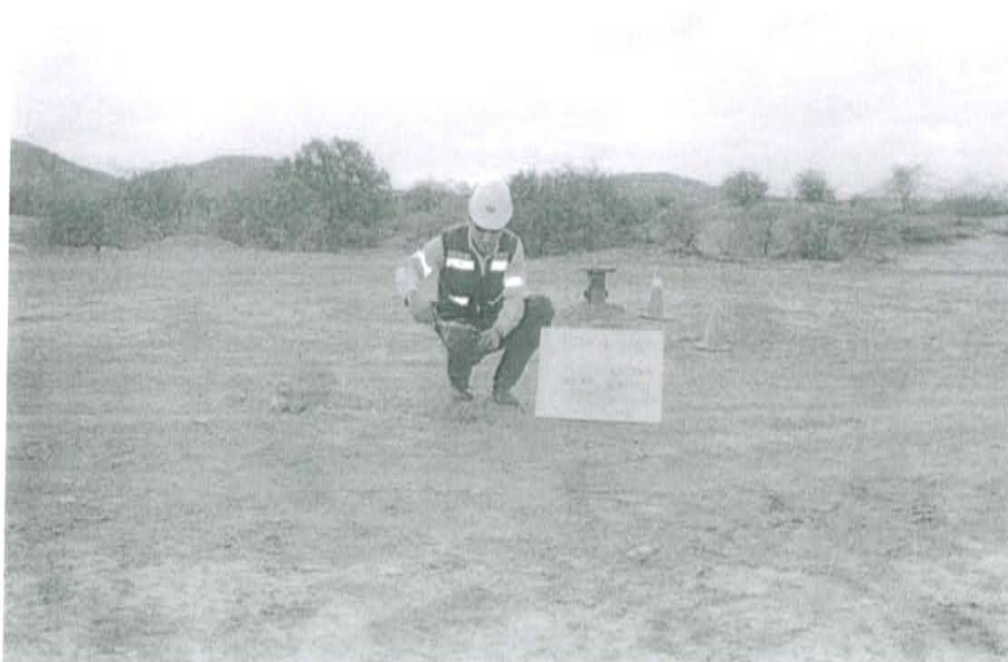
Fotografía N° 2. Toma de muestra de suelo en el punto F01709-SU02, ubicado a 6 m. aproximadamente del Pozo T2969.

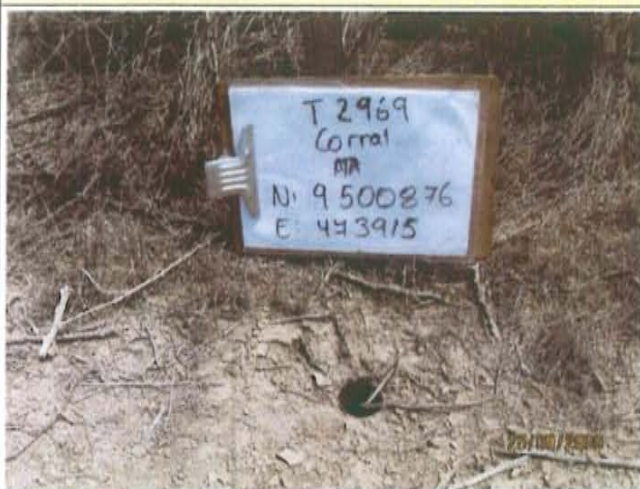
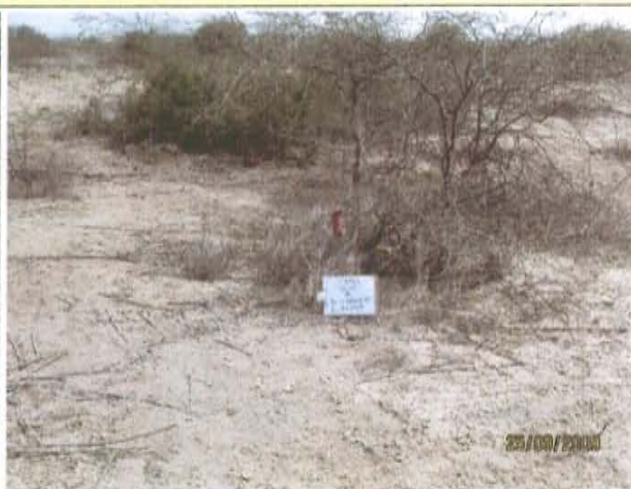
3. REGISTRO FOTOGRÁFICO

Este es un pozo ATA, el cual presenta la tubería abierta y expuesta al nivel de la superficie del suelo; sin terraplén y rodeado de vegetación. Este pozo está dentro de una quebrada seca y a unos 100 metros a un gasoducto que va a la Planta de Gas de GMP. La vegetación del lugar tiene como especies vegetales predominantes al algarrobo (*Prosopis sp*), el espino (*Acacia sp*), entre otras especies.

El inadecuado abandono del pozo.
