INFORME N° 1206 - 2014-OEFA/DE-SDCA

ASUNTO : Identificación de pasivo ambiental del subsector hidrocarburos con código de Ficha OEFA F01560, ubicado en el Lote VII/VI (ex Lote VII), en el distrito de La Brea de la provincia Talara del departamento de Piura.

III. IDENTIFICACIÓN DE PASIVO AMBIENTAL DEL SUBSECTOR HIDROCARBUROS CON CÓDIGO DE FICHA OEFA F01560

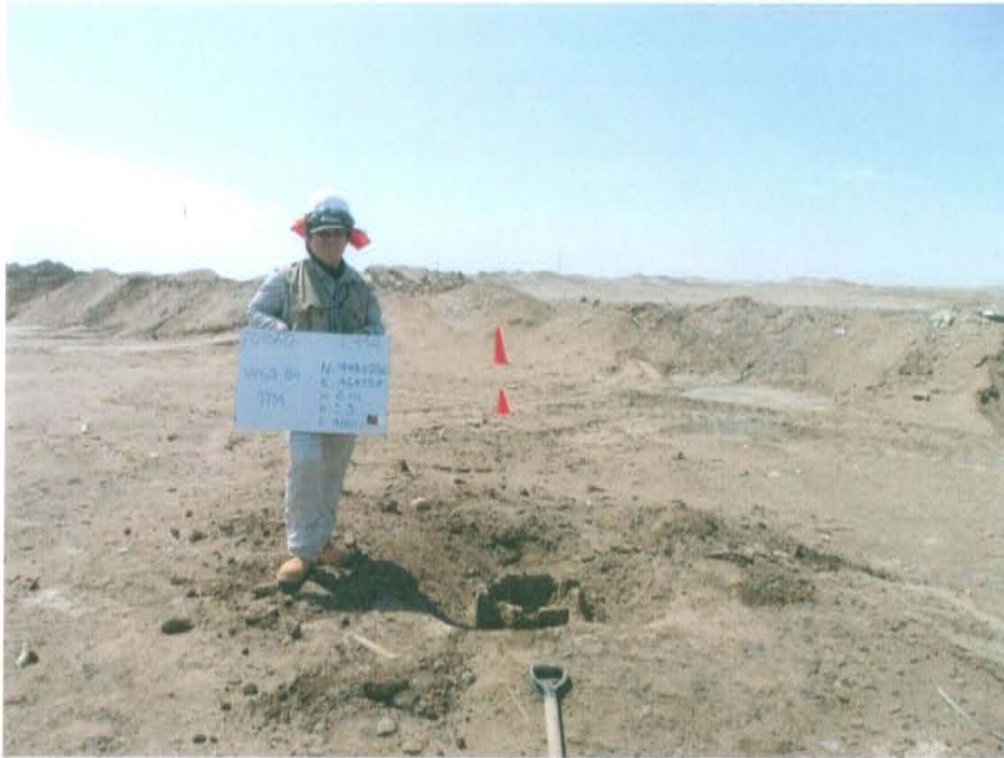
Fotografía N° 1. Pozo no ubicado en a nivel superficial, se evidencia la presencia de una conductora de madera.

14. Durante la evaluación in situ realizada el 10 de agosto de 2014 por el OEFA no se apreció superficialmente el casing del pozo, sin embargo se observó conductora de madera de 16 plg de diámetro lo cual evidenciaría la presencia del pozo. La conductora se encontraba aproximadamente 0,1 m sobre el nivel de la superficie del suelo y su interior se encontraba colmatado de arena formándose un tapón. No se visualizó afloramiento superficial de fluidos ni se percibieron emisiones gaseosas. Se observaron listones de madera en la zona adyacente al pozo (ver anexos 1, 2 y 3).

16. En ese sentido, de la revisión documentaria y evaluación in situ se tiene que el pozo se encuentra mal abandonado, toda vez que no se encuentra herméticamente cerrado ni en condiciones seguras para el abandono, conforme se establece el Artículo 2° del Decreto Supremo N° 032-2004-EM - Reglamento de las Actividades de Exploración y Explotación de Hidrocarburos⁶. Además de presentar suelo contaminado con hidrocarburos en el área circundante al pozo.

- (i) El pozo identificado con código PERUPETRO T_414, no fue ubicado a nivel superficial, en la zona se encontró una conductora de madera de 16 plg aproximadamente, esto junto con restos de hidrocarburo impregnados en el suelo evidencian la presencia de un pozo mal abandonado que no se encuentra hermeticamente cerrado ni en condiciones seguras, de conformidad con lo establecido en el Artículo 2° del Decreto Supremo N° 032-2004-EM - Reglamento de las Actividades de Exploración y Explotación de Hidrocarburos.

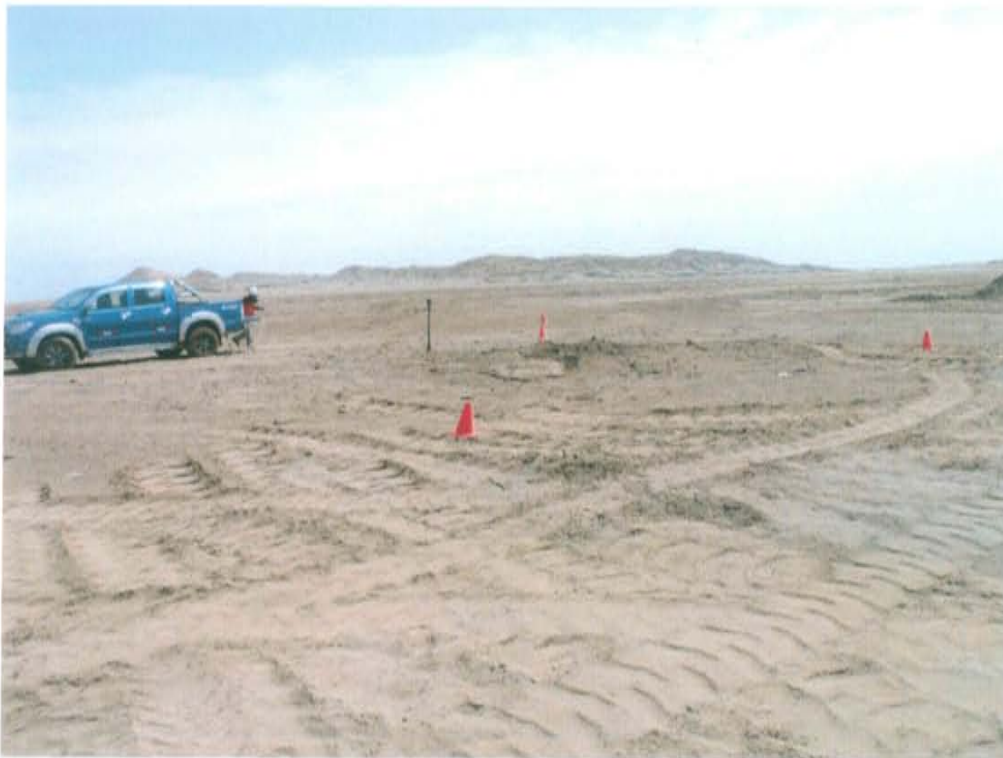
Fotografía N° 2. Vista del área circundante al Pozo T_414 donde se observa que la estructura encontrada se encontraba en un pequeño levantamiento de terreno.

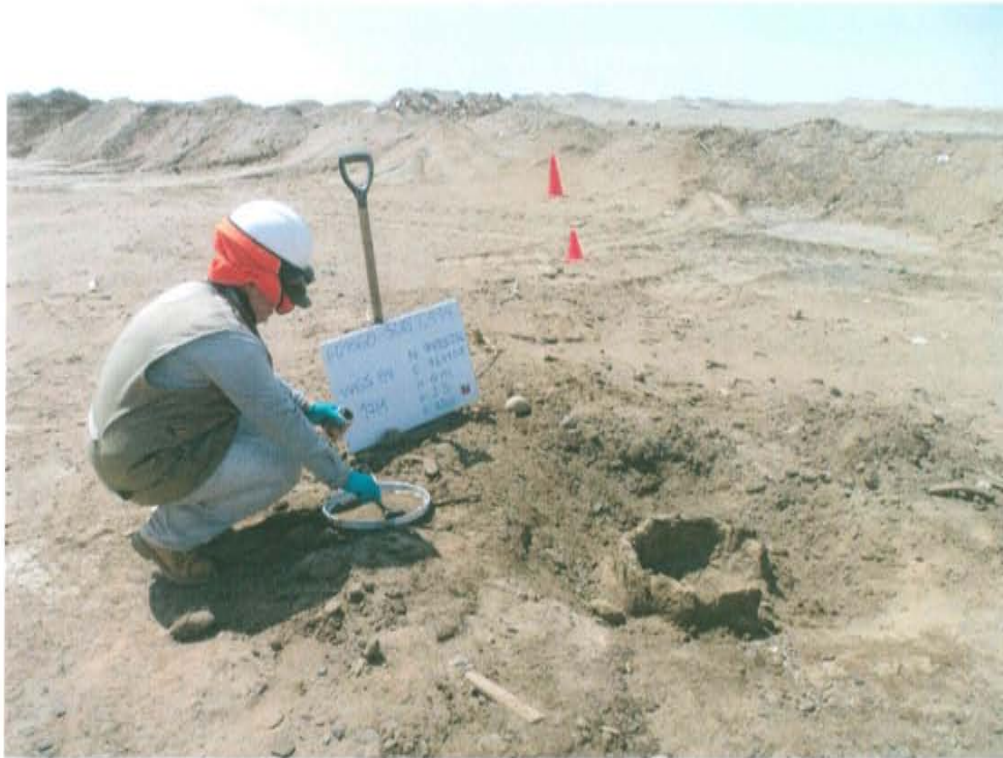
Fotografía N° 3. Toma de muestra de suelo en el punto F01560-SU01, ubicado a 0,5 m aproximadamente del Pozo T_414.

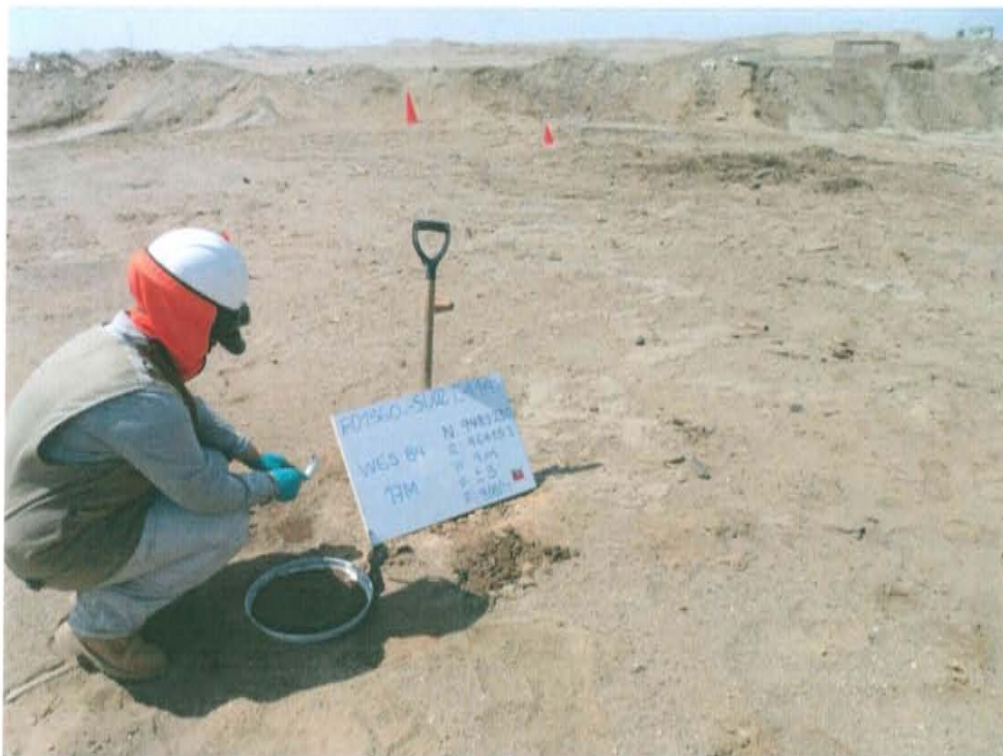
Fotografía N° 4. Toma de muestra de suelo en el punto F01560-SU02, ubicado a 12 m aproximadamente del Pozo T_414.

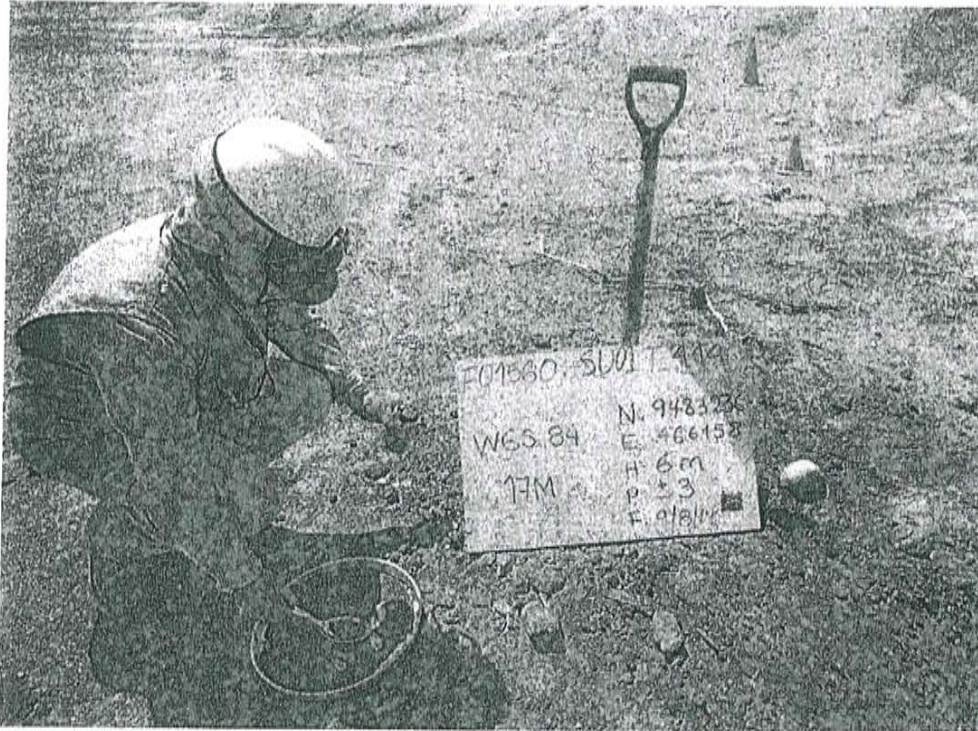
Fotografía N° 1. Toma de muestra de suelo en el punto F01560-SU01, ubicado a 0,5 m aproximadamente al noroeste del Pozo T_414.

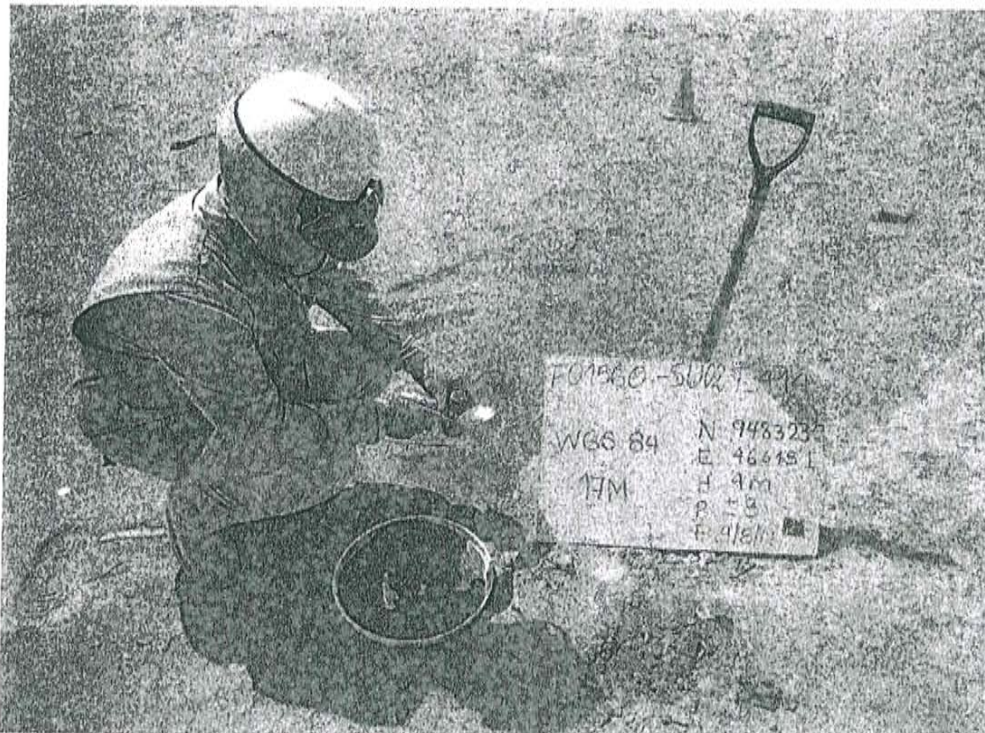
Fotografía N° 2. Toma de muestra de suelo en el punto F01560-SU02, ubicado a 12 m aproximadamente al suroeste del Pozo T_414.

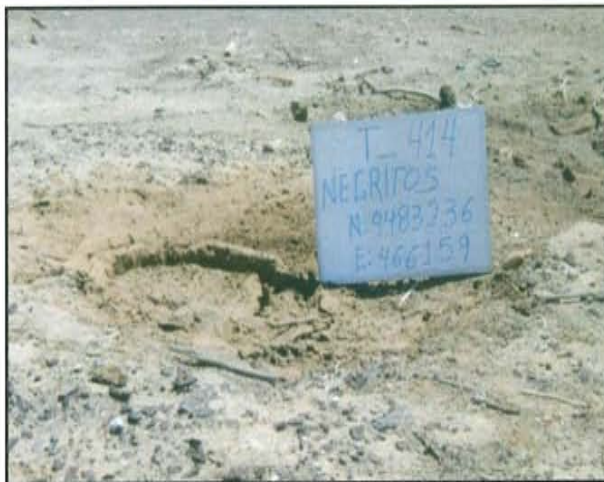
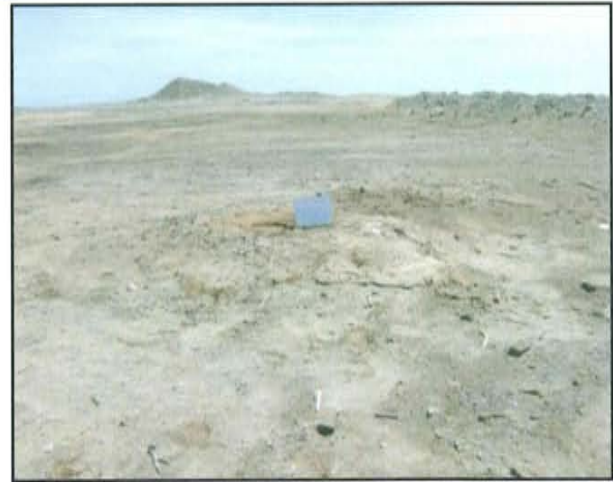
3. REGISTRO FOTOGRÁFICO

El pozo ATA T_414 se encuentra con conductora de madera a nivel de superficie, en su interior se observa tapón de arena. El pozo no tiene cantina, ni plataforma y ni acceso. Se visualiza suelo impregnado con hidrocarburos, también restos de fierro corroído y madera.

Pozo mal abandonado
