**INFORME N° 527 - 2015-OEFA/DE-SDCA-CIPASH**

**ASUNTO** : Identificación de pasivo ambiental del subsector hidrocarburos con  
código de Ficha OEFA F02121, ubicado en el Lote VII/VI (ex Lote  
VII), en el distrito La Brea de la provincia Talara del departamento de  
Piura.

### III. IDENTIFICACIÓN DE PASIVO AMBIENTAL DEL SUBSECTOR HIDROCARBUROS CON CÓDIGO DE FICHA OEFA F02121

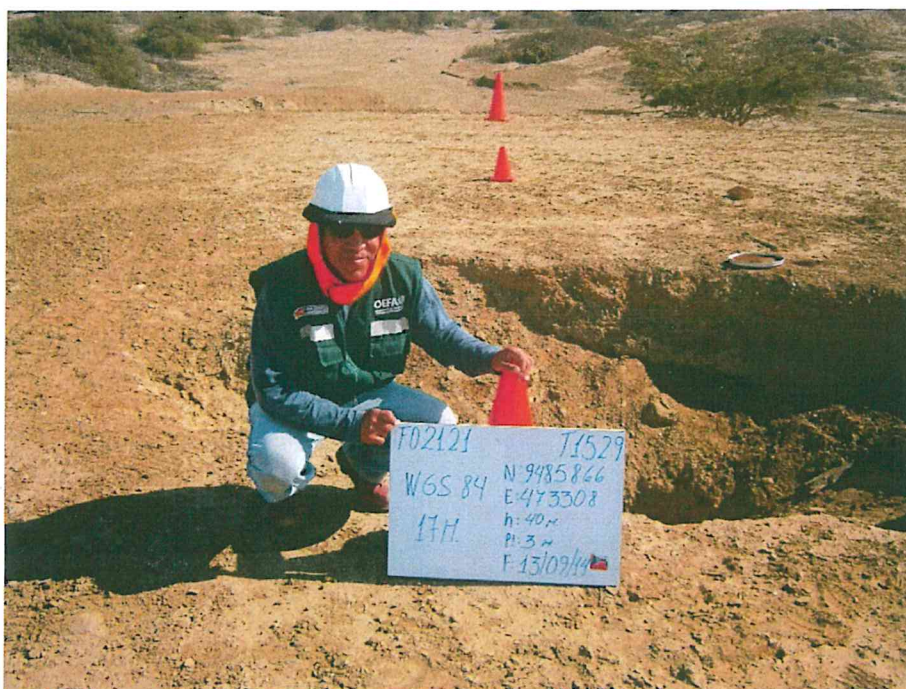
Fotografía N° 1. Vista del estado actual del pozo con código T1529 en la visita de campo realizado por el personal de evaluación del OEFA.

14. Durante la evaluación en campo realizada por el OEFA el 13 de setiembre del 2014, se situó en las coordenadas proporcionadas por el OSINERGMIN y se observó una excavación de dos (2) metros de radio aproximadamente, donde no se visualizó ninguna

estructura relacionada al pozo a nivel de superficie del terreno, pero existían indicios de su ubicación, tales como restos de madera fragmentada y materiales empleados que corresponderían a lo que pudo ser una cantina destruida. No se observó señalización ni cercos en el área evaluada, tampoco se visualizó afloramientos de fluidos ni se percibió olores por emisiones gaseosas fugitivas (ver anexos 1 y 2).

16. En ese sentido, de la revisión de los antecedentes de PERUPETRO y la evaluación *in situ*, se considera que el pozo enterrado se encuentra mal abandonado, toda vez presenta intervalos perforados los cuales no han sido cementados a presión y aisladas con tapones, de conformidad con lo establecido en los Artículos 2° y 197° respectivamente del Decreto Supremo N° 032-2004-EM - Reglamento de las Actividades de Exploración y Explotación de Hidrocarburos<sup>6</sup>. Además de presentar suelo contaminado con hidrocarburos en el área donde se encuentra enterrado el pozo.

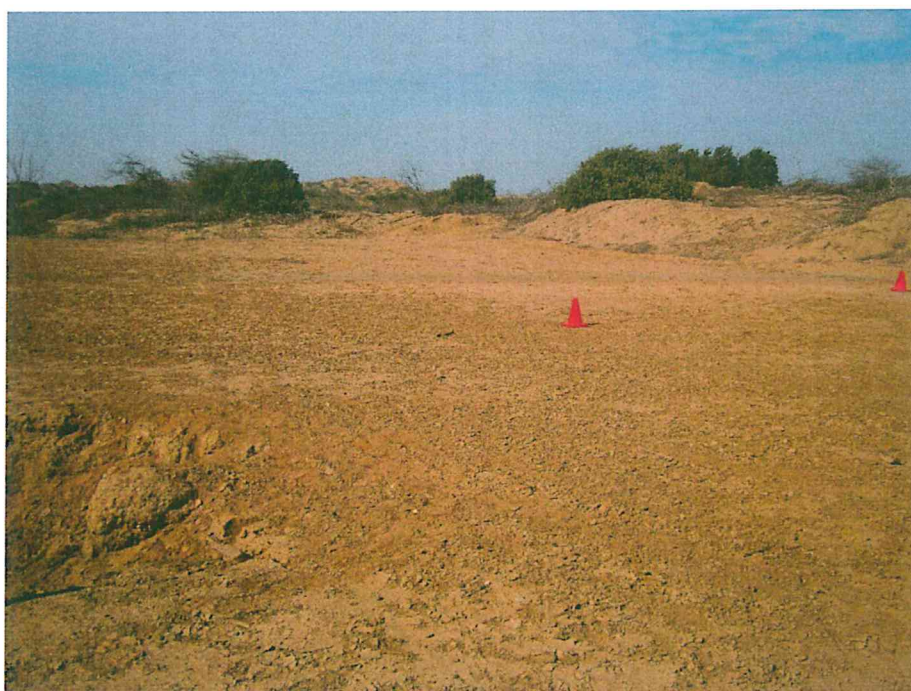
Fotografía N° 2. Vista panorámica donde se observa la vegetación y el relieve del suelo en el área circundante al pozo inactivo con código T1529

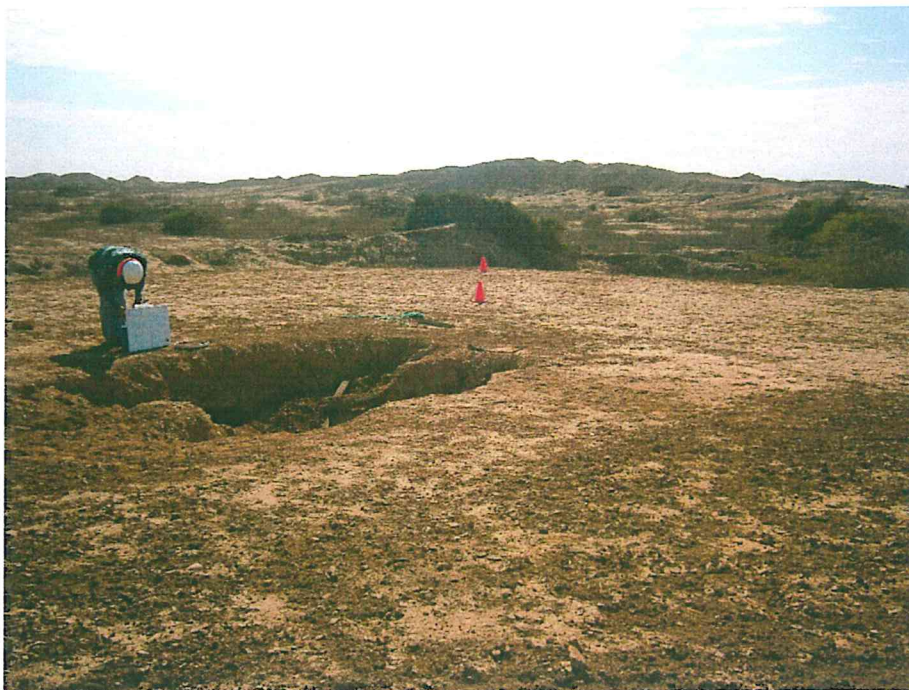
Fotografía N° 3. Vista de la toma de muestra de suelo realizado en el área circundante a la ubicación del pozo en el punto F02121-SU01.

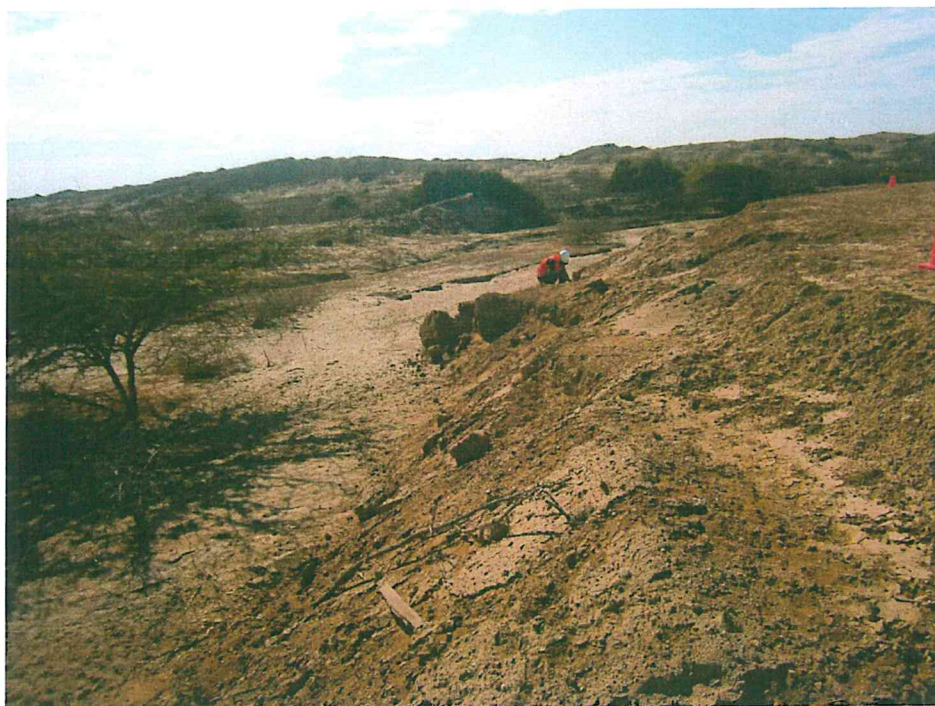
Fotografía N° 4. Vista de la toma de muestra de suelo realizado en el área circundante a la ubicación del pozo en el punto F02121-SU02.

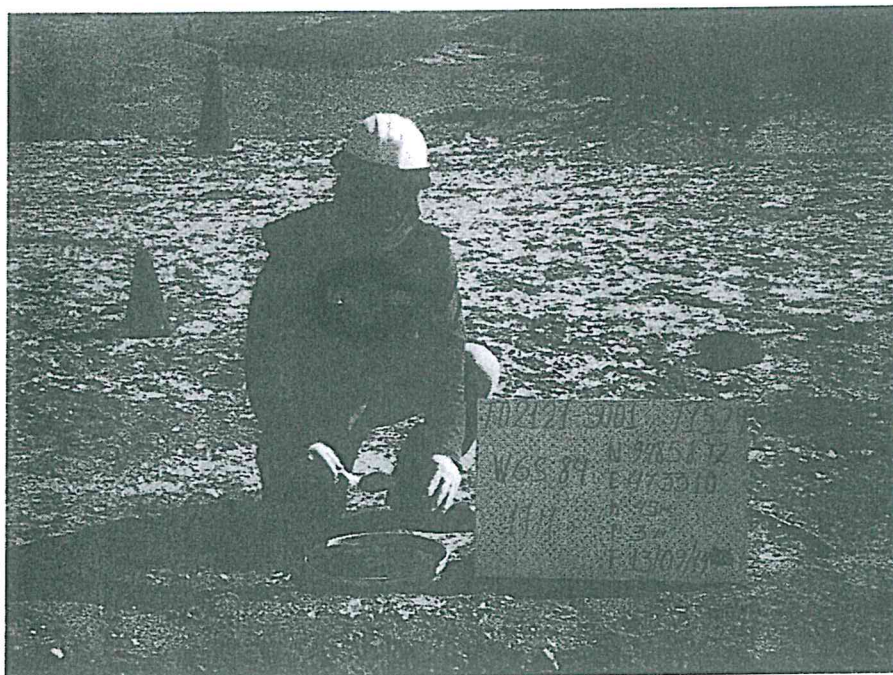
Fotografía N° 1. Toma de muestra de suelo en el punto F02121-SU01 ubicado a 1,20 m del Pozo T1529.

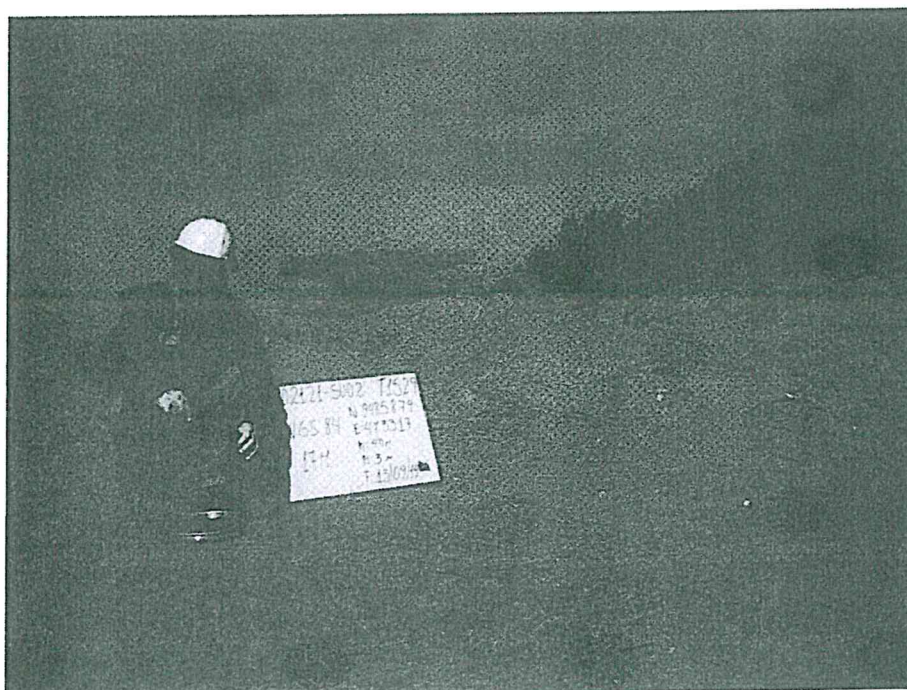
Fotografía N° 2. Toma de muestra de suelo en el punto F02121-SU02, ubicado a 14,0 m aproximadamente del Pozo T1529.

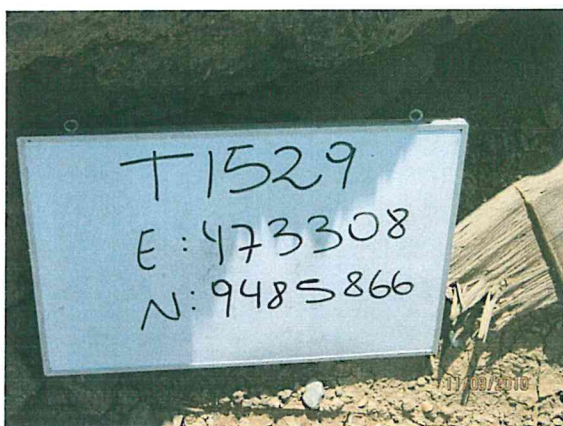
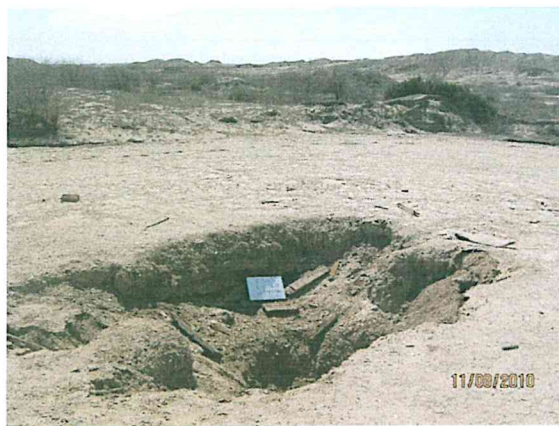
**3. REGISTRO FOTOGRÁFICO**

Pozo ATA, cantina destruida sin evidencia de casing, restos de madera y vegetación seca en la zona.

Inadecuado Abandono de Pozo
