**INFORME N° 1417-2015-OEFA/DE-SDCA-CIPASH**

**Asunto :** Identificación de pasivo ambiental del Subsector Hidrocarburos con código de Ficha OEFA F03019, ubicado en el Lote VII/VI (ex Lote VII), en el distrito de La Brea de la provincia de Talara del departamento de Piura

**Tipo de informe :** Informe de Identificación del Pasivo Ambiental del Subsector Hidrocarburos

**Fecha :** Lima, 31 JUL. 2015

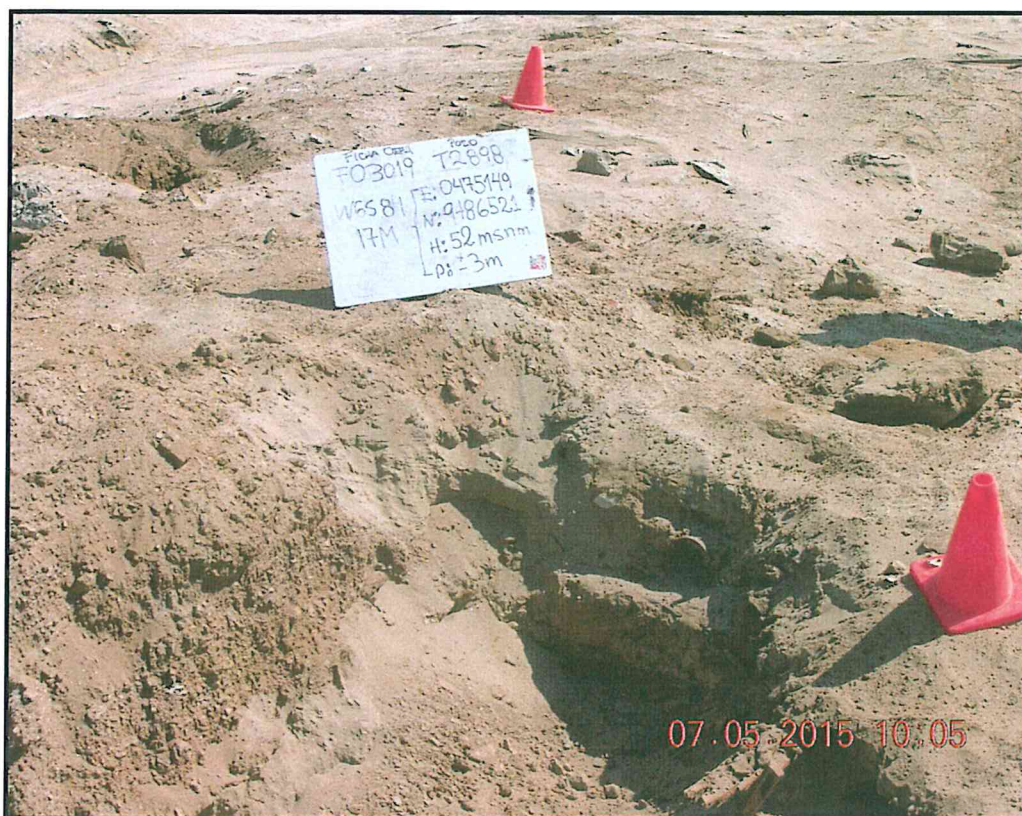
16. Durante esta inspección *in situ*, en el área perteneciente a la posible ubicación del pozo se encontraron indicios de su existencia, tales como: suelo con presencia de hidrocarburos, restos de estructuras metálicas enterradas y algunos restos de madera y de metal en estado de corrosión. Por las características que presentan los indicios encontrados están vinculados a actividades del Subsector Hidrocarburos que anteriormente se desarrollaron dentro de este Lote petrolero, en vista que la exploración y explotación petrolera es la actividad económica predominante en la zona.

**Fotografía N° 1.** Se observa suelo contaminado con hidrocarburos en el área perteneciente a la posible ubicación del pozo con código PERUPETRO T2898.

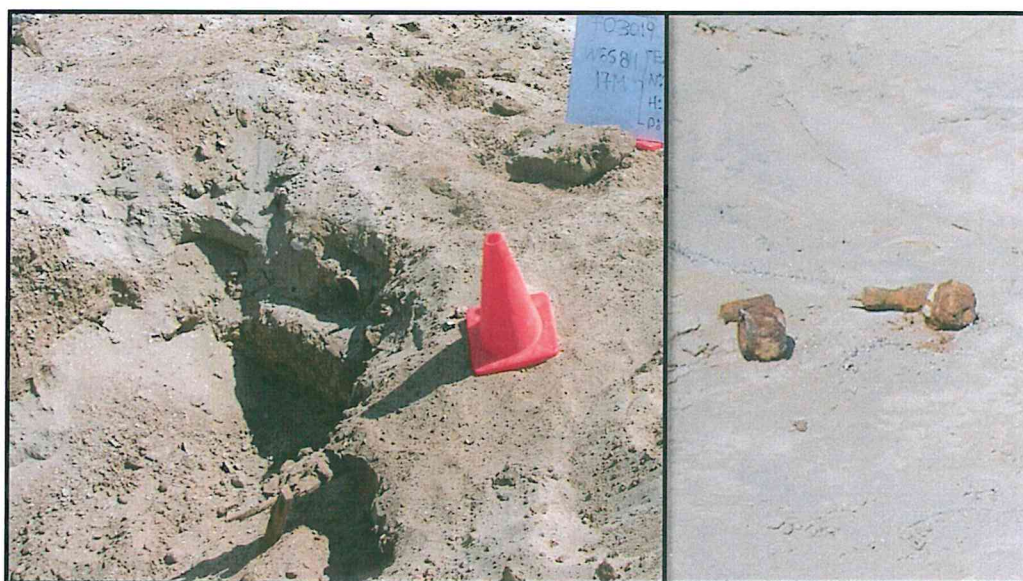
**Fotografía N° 2.** Se observan indicios de la existencia del pozo con código PERUPETRO T2898, como estructuras enterradas y restos metálicos.

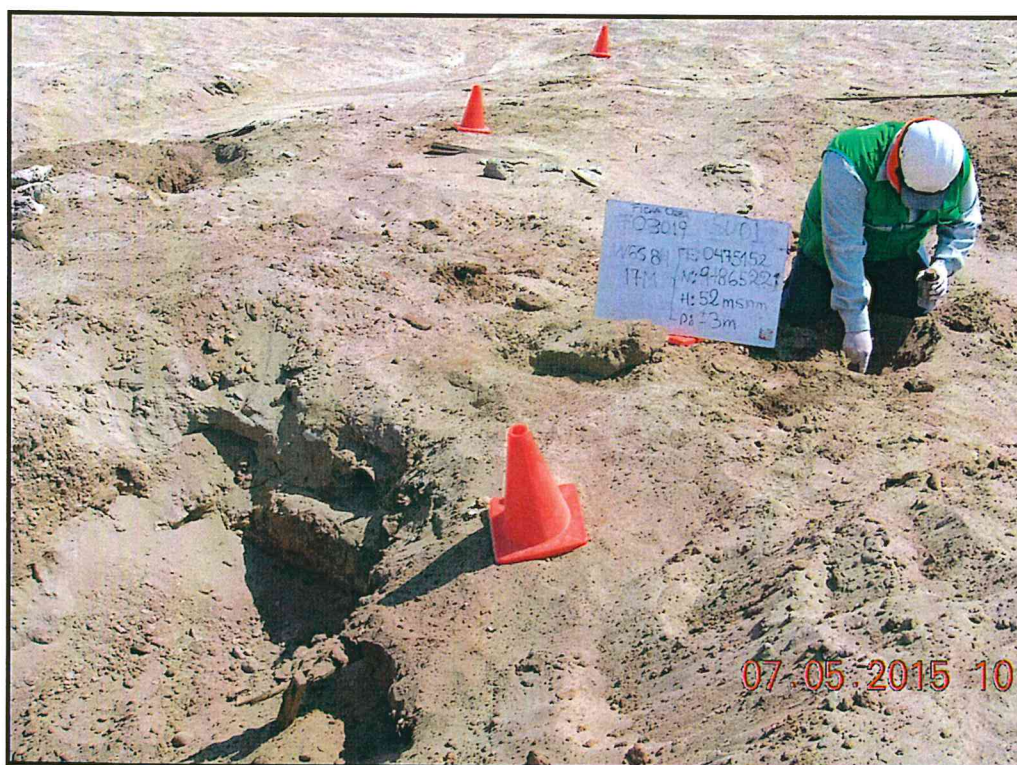
**Fotografía N° 3.** Toma de muestra de suelo en el punto F03019 - SU01 a 1,5 m al noreste de la posible ubicación del pozo con código PERUPETRO T2898.

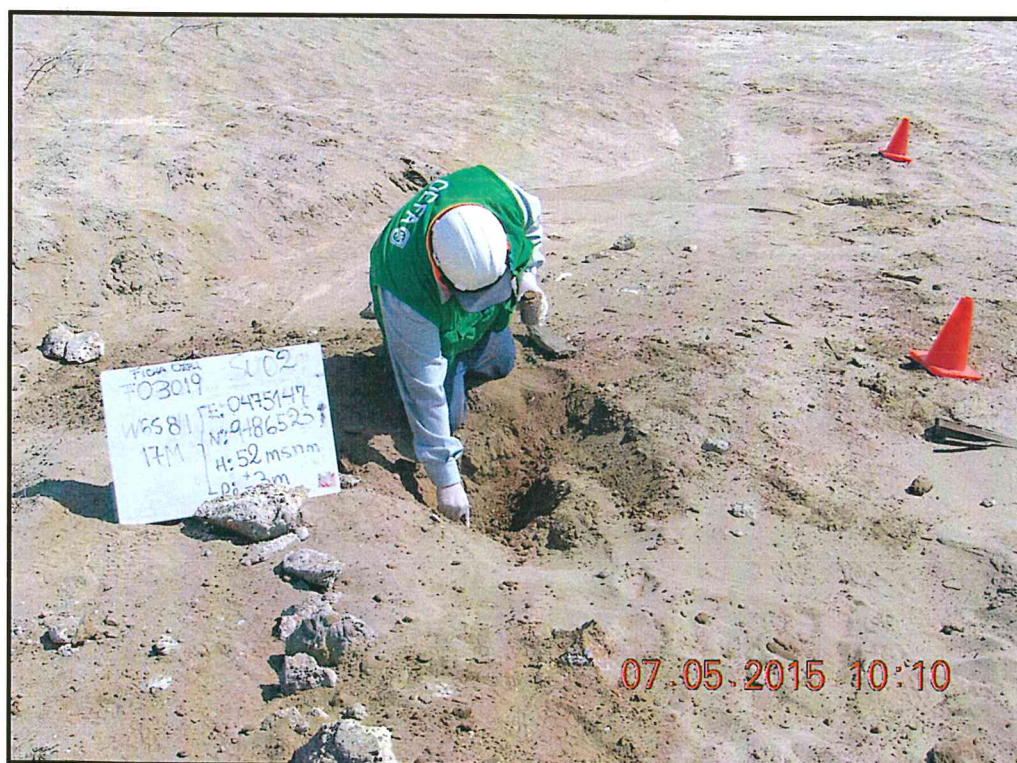
**Fotografía N° 4.** Toma de muestra de suelo en el punto F03019 - SU02 a 3,5 m al noroeste de la posible ubicación del pozo con código PERUPETRO T2898.

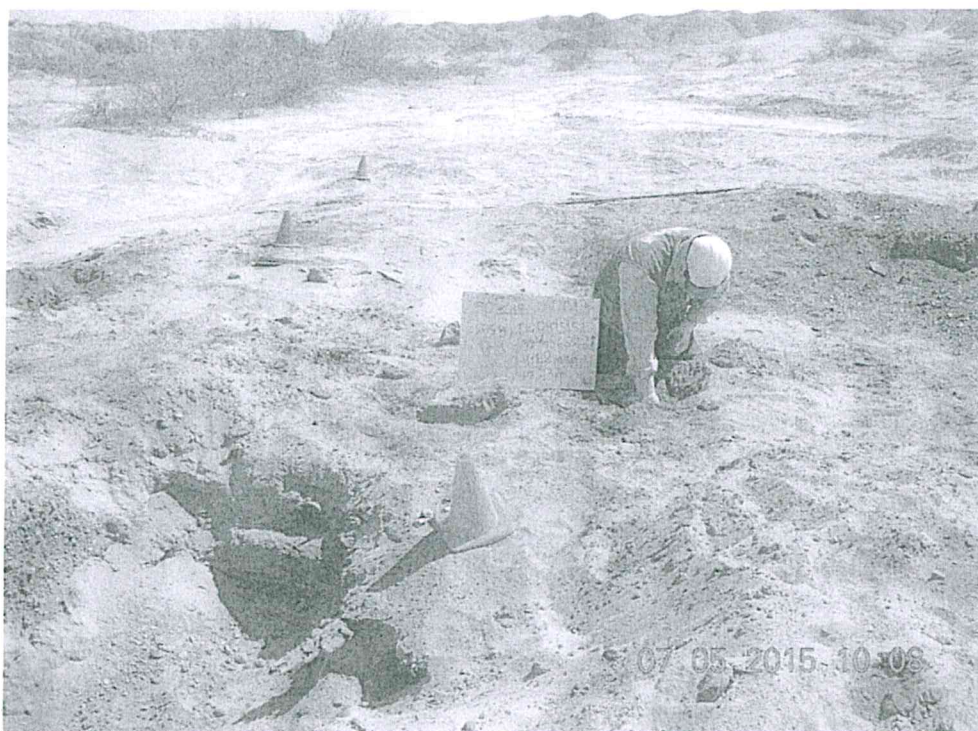
Fotografía N° 1. Toma de muestra de suelo en el punto F03019-SU01, ubicado a 1,5 m aproximadamente al noreste de la posible ubicación del pozo T2898

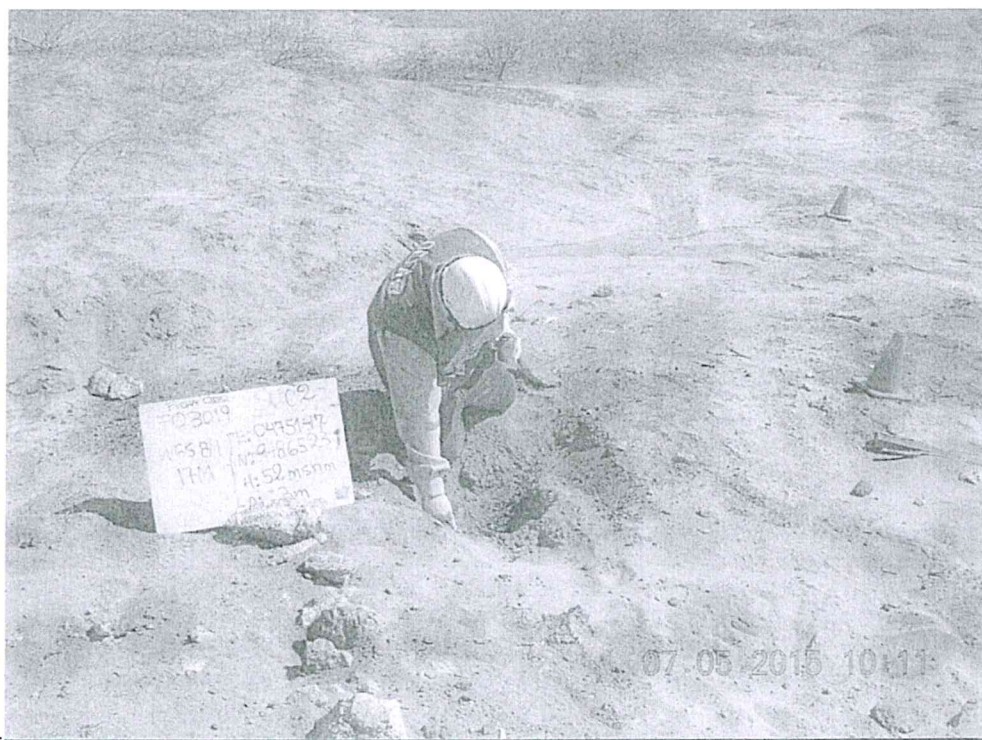
Fotografía N° 2. Toma de muestra de suelo en el punto F03019-SU02, ubicado a 3,5 m aproximadamente al noroeste de la posible ubicación del pozo T2898

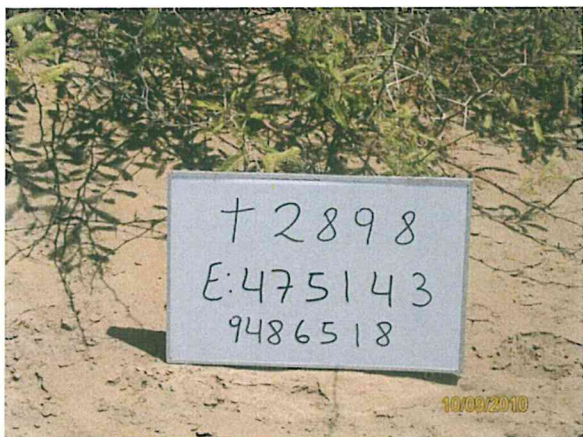
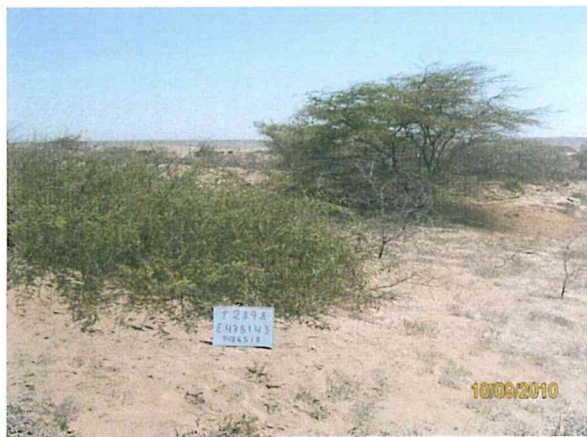
**3. REGISTRO FOTOGRÁFICO**

Pozo ATA, no ubicado, sin acceso vehicular y vegetación seca en la zona.

Inadecuado Abandono de Pozo
