**EVALUACIÓN AMBIENTAL EN EL ÁREA DE
INFLUENCIA DE LA UNIDAD MINERA
RETAMAS, UBICADA EN LA PROVINCIA DE
PATAZ, DEPARTAMENTO DE LA LIBERTAD,
DURANTE EL AÑO 2017**

INFORME N° 085 -2017-OEFA/DE-SDLB-CEAME

ASUNTO : Informe de evaluación ambiental en el área de influencia de la unidad minera Retamas, ubicada en la provincia de Pataz, departamento de La Libertad, durante el año 2017

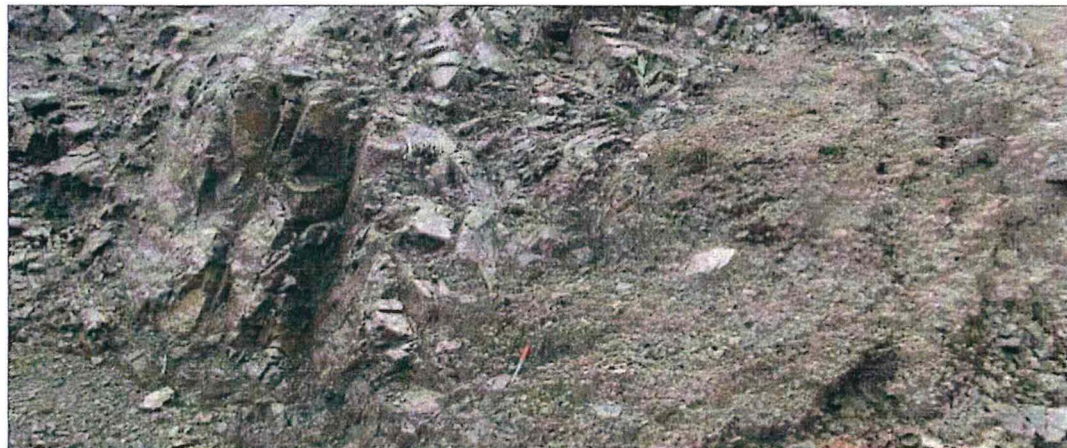
Figura 6-4. Fotografía tomada en el cerro el Gigante donde afloran granodioritas en el área de influencia de la unidad minera Retamas

72. Este cuerpo intrusivo forma parte de un cinturón gigante compuesto de una intrusión calco alcalina que se extiende a lo largo de la cordillera desde el este al norte (Laubacher & Mégard, 1985). El Batolito de Pataz que aflora en la región cubre un área aproximada de 70 Km de longitud de 3 a 8 km de ancho, e invade las rocas metamórficas pre insulares. En el aspecto estructural se presenta una falla principal con dirección NO-SE que es paralela al valle del Marañón²⁷. Sin embargo, rocas volcánicas del Cenozoico cubren el complejo Marañón junto a rocas sedimentarias en una gran área de la provincia de Pataz (cf. Figura 6-4).

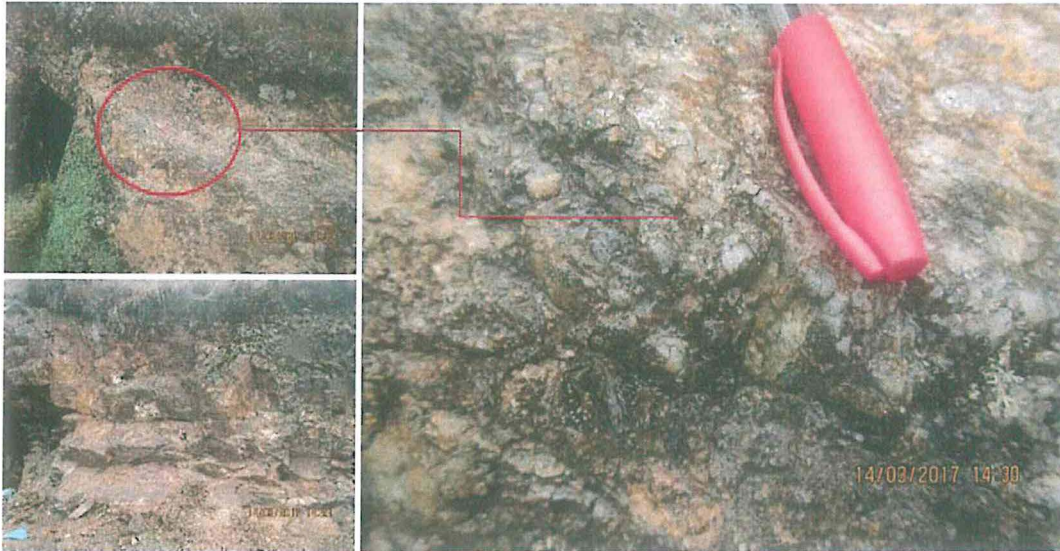
Figura 6-6. Fotografía tomada en afloramiento de roca con venillas de cuarzo e incrustaciones de pirita y galena presentes en el cerro El Gigante.

83. El mineral se extrae de vetas de cuarzo y sulfuros, donde el oro se encuentra rellenando fracturas en piritas o en los contactos galena-pirita o esfalerita-pirita. También se encuentra arsenopirita asociada a la pirita (FeS₂) y a la esfalerita (ZnS). Mientras que, el ensamble mineralógico de las vetas constituye una asociación típica mesotermal (250 a 350 °C) de cuarzo-pirita-oro. No obstante, la mineralización se debe al relleno hidrotermal de fisuras originadas principalmente en las rocas metamórficas y son generalmente ubicadas muy cerca al contacto con el batolito grano diorítico y menos común dentro del cuerpo intrusivo mismo.

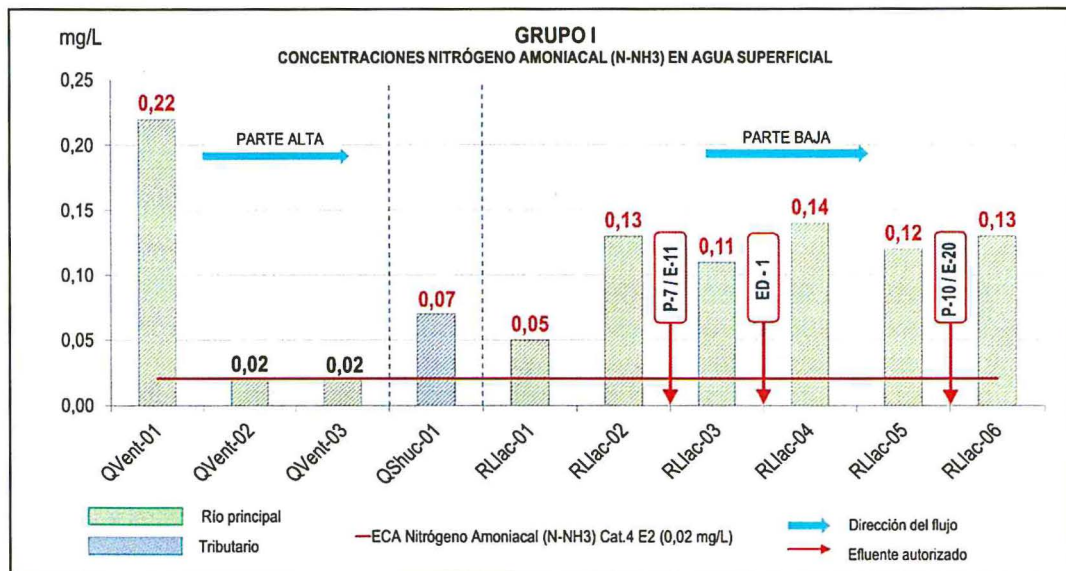
Figura 8-5. Concentraciones de nitrógeno amoniacal del Grupo I, comparadas con el ECA ara agua de conservación del ambiente acuático de ríos de costa y sierra (Cat.4 E2)

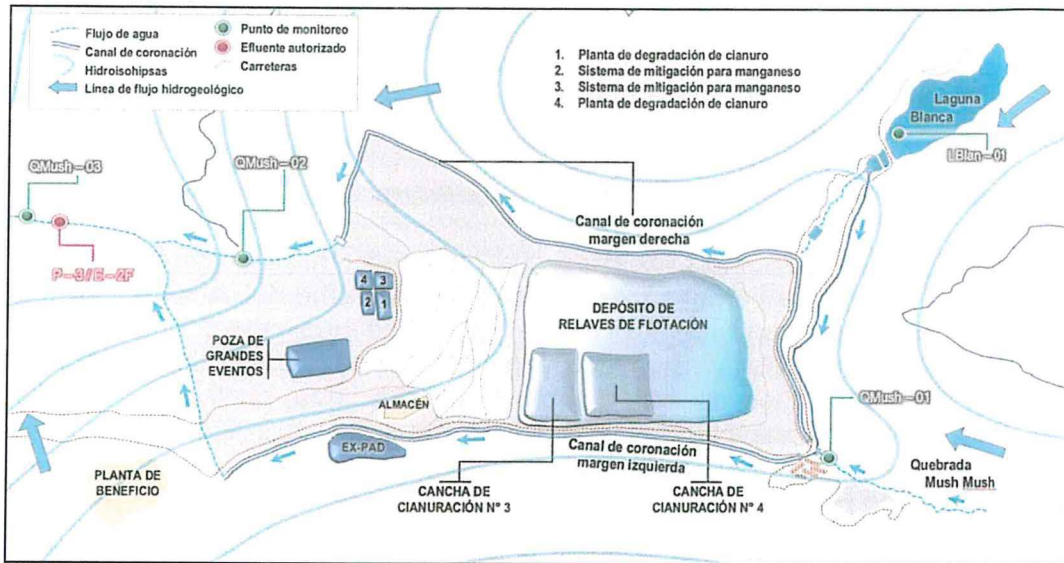
Figura 8-6. Principales sistemas de conducción de aguas de contacto y no contacto de la quebrada Mush Mush y la laguna Blanca en la UM Retamas.

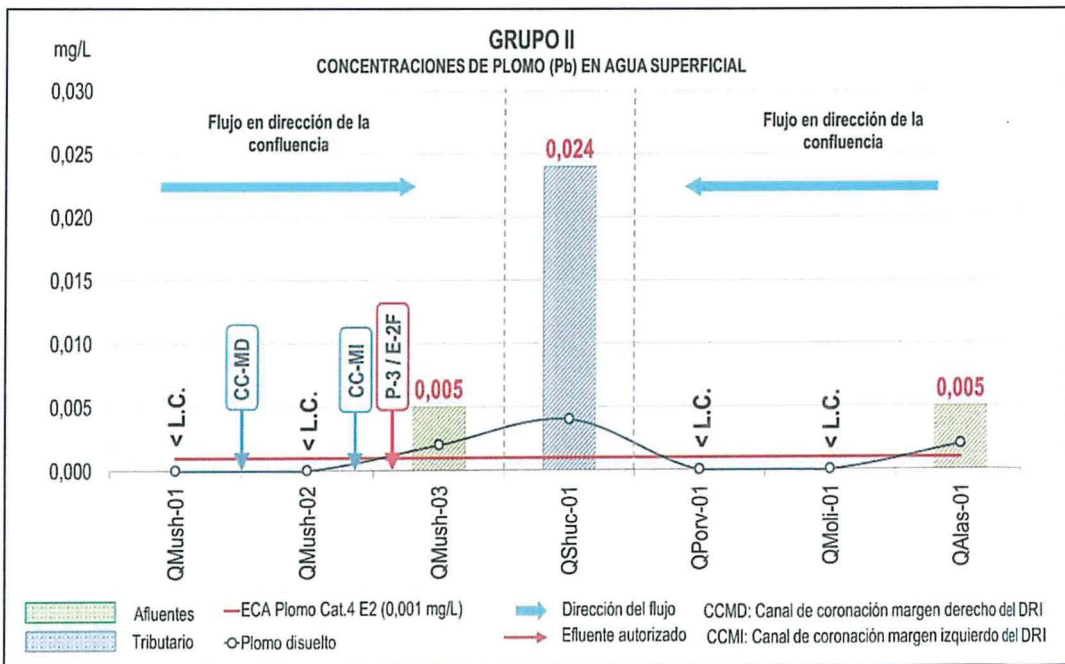
Figura 8-8. Concentraciones de plomo total y disuelto del Grupo II, comparadas con el ECA para agua de conservación del ambiente acuático de ríos de costa y sierra (Cat.4 E2)

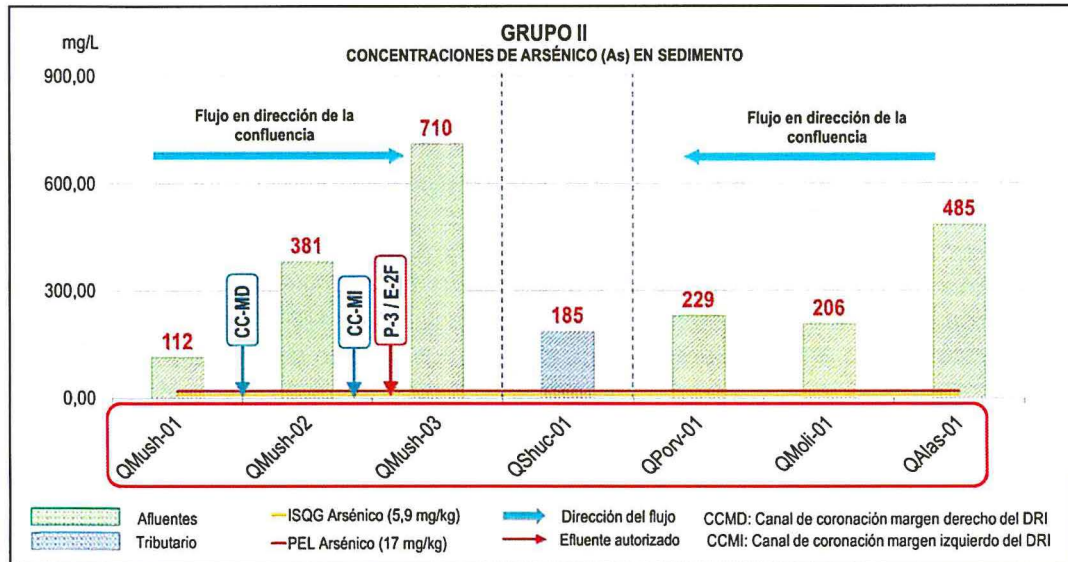
Figura 8-27. Concentraciones de arsénico total en sedimentos del Grupo II, comparados con los estándares de calidad ambiental canadiense (CEQG), tanto para ISGQ como para PEL
 ISGQ: Interim Sediment Quality Guideline): Nivel por debajo de la cual no se espera efectos biológicos adversos
 PEL: Probable Effect Level: Nivel que usualmente está asociado a efectos biológicos adversos

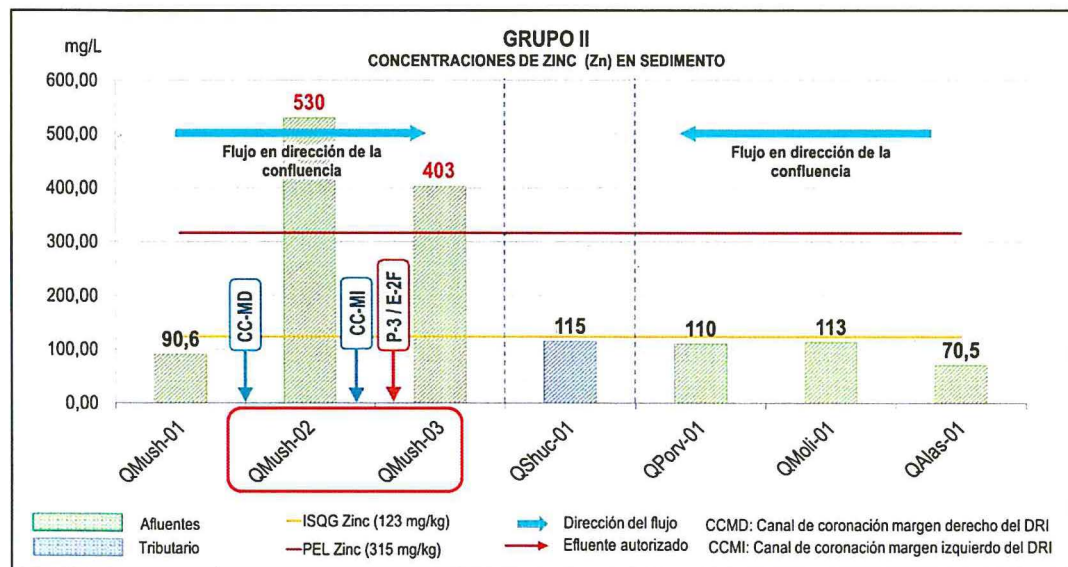
Figura 8-28. Concentraciones de zinc total en sedimentos del Grupo II, comparados con los estándares de calidad ambiental canadiense (CEQG), tanto para ISGQ como para PEL
 ISGQ: Interim Sediment Quality Guideline): Nivel por debajo de la cual no se espera efectos biológicos adversos
 PEL: Probable Effect Level: Nivel que usualmente está asociado a efectos biológicos adversos

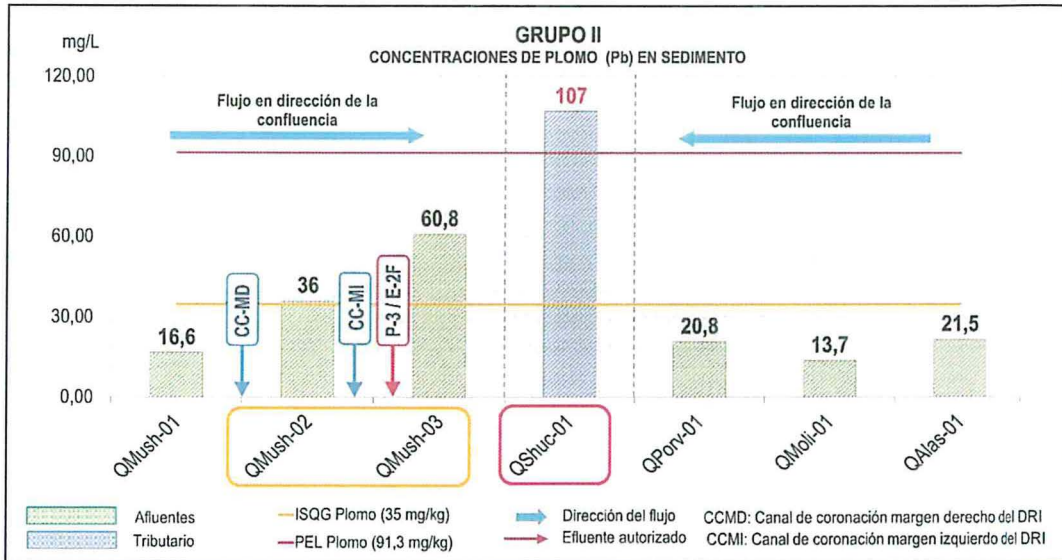
Figura 8-29. Concentraciones de plomo total en sedimentos del Grupo II, comparados con los estándares de calidad ambiental canadiense (CEQG), tanto para ISQG como para PEL. ISQG: Interim Sediment Quality Guideline; Nivel por debajo de la cual no se espera efectos biológicos adversos. PEL: Probable Effect Level; Nivel que usualmente está asociado a efectos biológicos adversos.

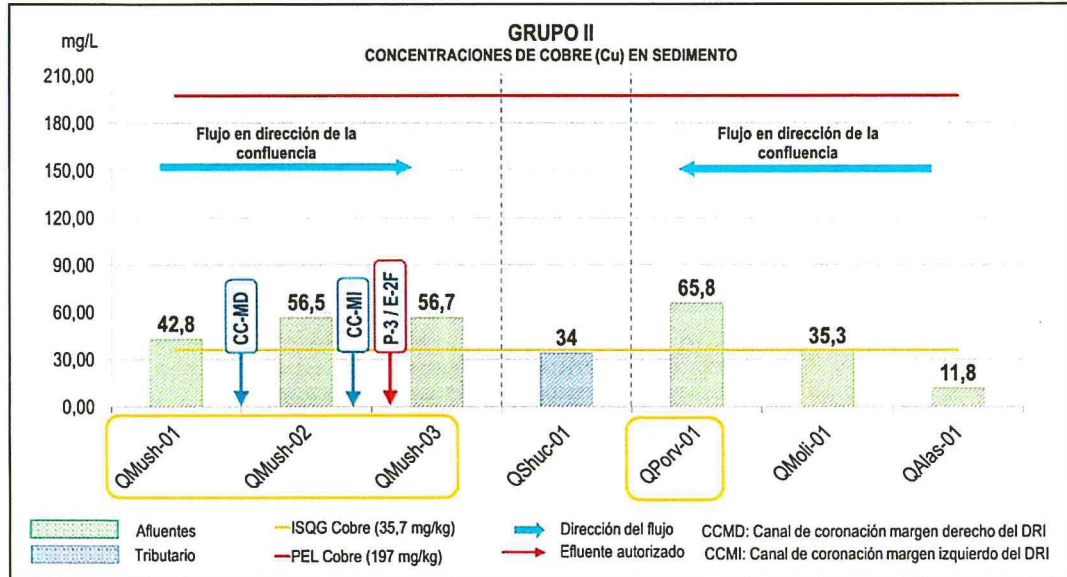
Figura 8-30. Concentraciones de cobre total en sedimentos del Grupo II, comparados con los estándares de calidad ambiental canadiense (CEQG), tanto para ISQG como para PEL. ISQG: Interim Sediment Quality Guideline): Nivel por debajo de la cual no se espera efectos biológicos adversos. PEL: Probable Effect Level: Nivel que usualmente está asociado a efectos biológicos adversos.

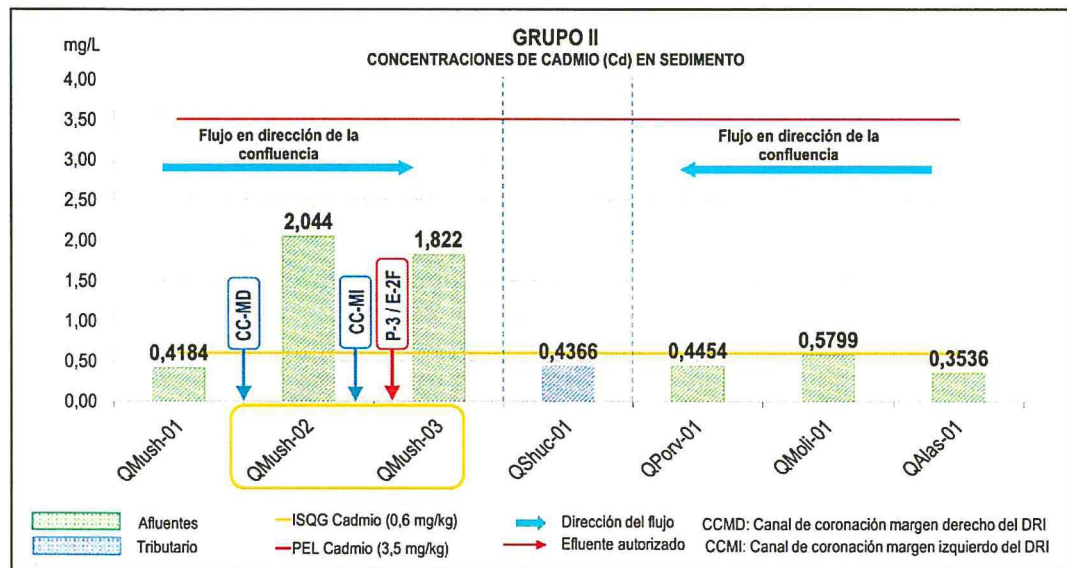
Figura 8-31. Concentraciones de cadmio total en sedimentos del Grupo II, comparados con los estándares de calidad ambiental canadiense (CEQG), tanto para ISQG como para PEL. ISQG: Interim Sediment Quality Guideline): Nivel por debajo de la cual no se espera efectos biológicos adversos. PEL: Probable Effect Level: Nivel que usualmente está asociado a efectos biológicos adversos.

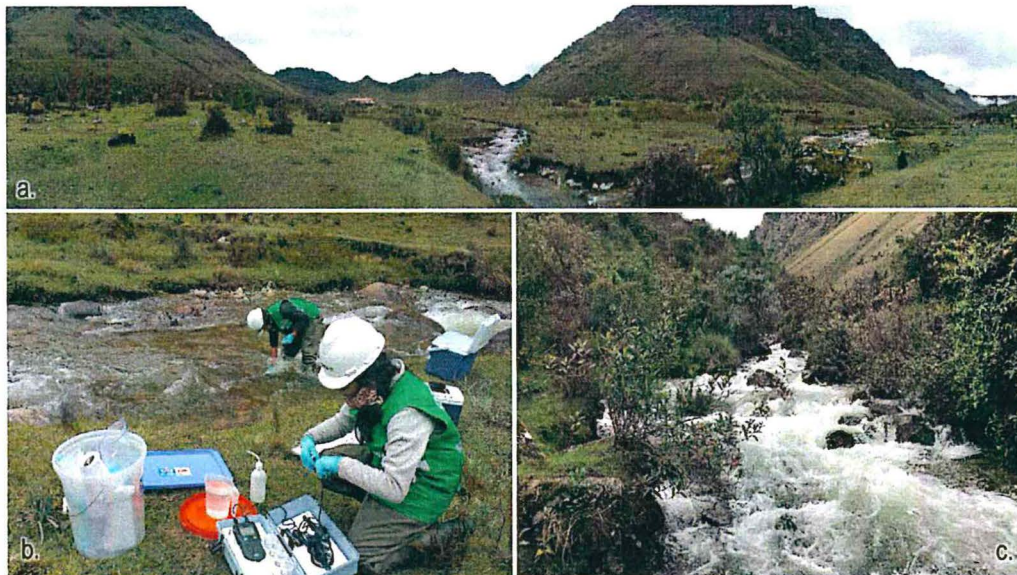
372. En la quebrada Ventanas ubicada fuera del área de influencia de las actividades de la UM Retamas (cf. Figura 9-1a), las concentraciones de los principales metales regulados en agua superficial como arsénico, plomo y zinc, presentaron valores por debajo de los ECA para agua de conservación del ambiente acuático de ríos de costa y sierra (Cat4E2), en sus tres puntos de monitoreo ubicados a lo largo de la quebrada evaluada (*i.e.* del QVent-01 al QVent-03).

Figura 9-1. Quebrada Ventanas, naciente de la margen derecha de la microcuenca del río Llacubamba, fuera del área de influencia de la UM Retamas. a). Vista panorámica; b). Toma de muestra en el punto QVent-01 y c). Registro fotográfico del punto QVent-02.

373. Tal como se observa en la Figura 9-1b y 9-1c, los puntos QVent-01 y QVent-02 corresponden a un cuerpo de agua donde los componentes ambientales no se encuentran expuestos a una perturbación por influencia directa de origen antrópico. Sin embargo, fue el punto ubicado antes de la confluencia de la quebrada Ventanas con la quebrada Shucaque (QVent-03), el que presentó concentraciones ligeras de metales en agua (*i.e.* 0,015 mg/L de As y 0,025 mg/L de Zn), que posiblemente estarían asociados a la minería artesanal que actualmente se viene desarrollando entre los puntos de monitoreo QVent-02 y QVent-03 tal como se observa en la Figura 9-2b, 9-2c, 9-2d.

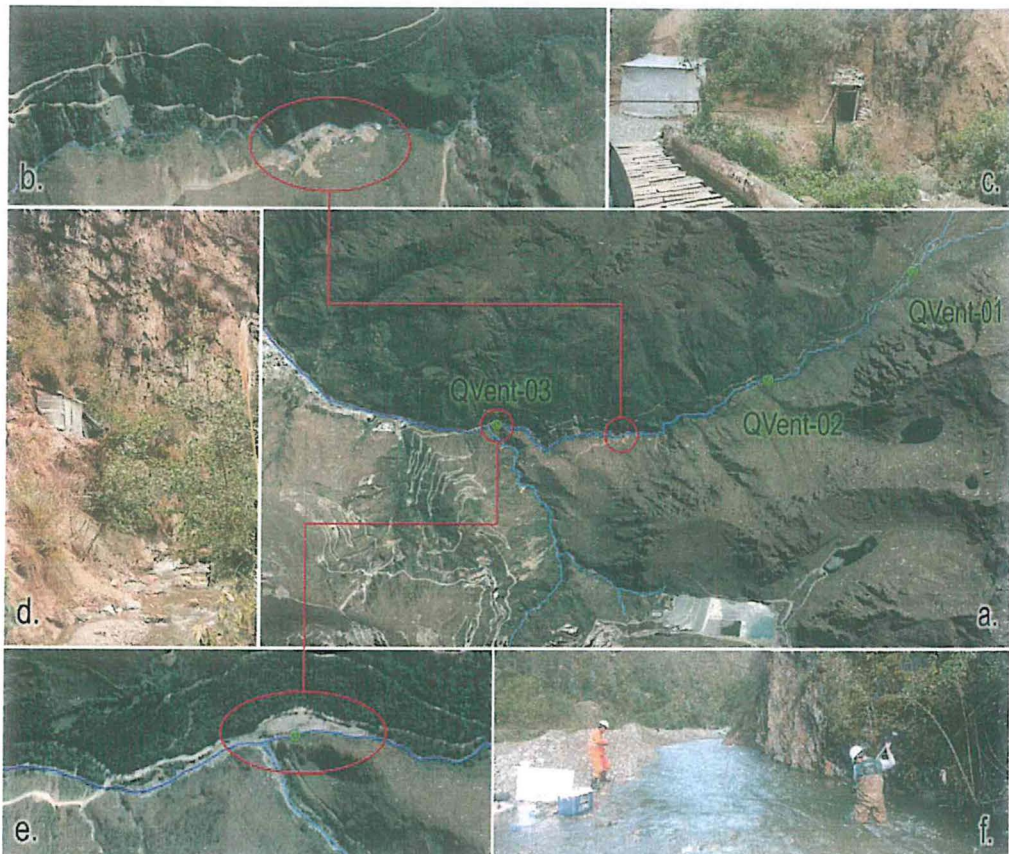
Figura 9-2. Quebrada Ventanas antes de su confluencia con la quebrada Ventanas a). Imagen satelital del tramo (QVen-02 – Qvent-03) b). Imagen satelital de la zona donde se evidencia instalaciones de minería artesanal; c). Registro fotográfico de una bocamina artesanal ubicada al pie de la quebrada; d). Registro fotográfico de una caseta cercana a una bocamina; e). Imagen satelital de la zona donde se evidencia minería presencia de minería no metálica (cantera) cerca al punto QVent-03 (E-5) y f). Registro fotográfico del punto de monitoreo QVent-03.

- 4
7
e
374. Sin embargo, al analizar los resultados de riqueza y abundancia de macroinvertebrados bentónicos presentes a lo largo de la quebrada Ventanas, se pudo observar que tanto el punto QVent-01, como el punto QVent-02 tienen un buen estado ecológico, mientras que en la parte baja de la quebrada (QVent-03), se evidenció una fuerte reducción, llegando a pésimo en su estado ecológico; esta alteración se le atribuiría a la remoción del material del cauce por la minería no metálica que se identificó en un área próxima al punto de monitoreo (cf. Figura 9-2d y 9-2e) y que evitaría el desarrollo de las comunidades de macroinvertebrados bentónicos en dicho tramo.

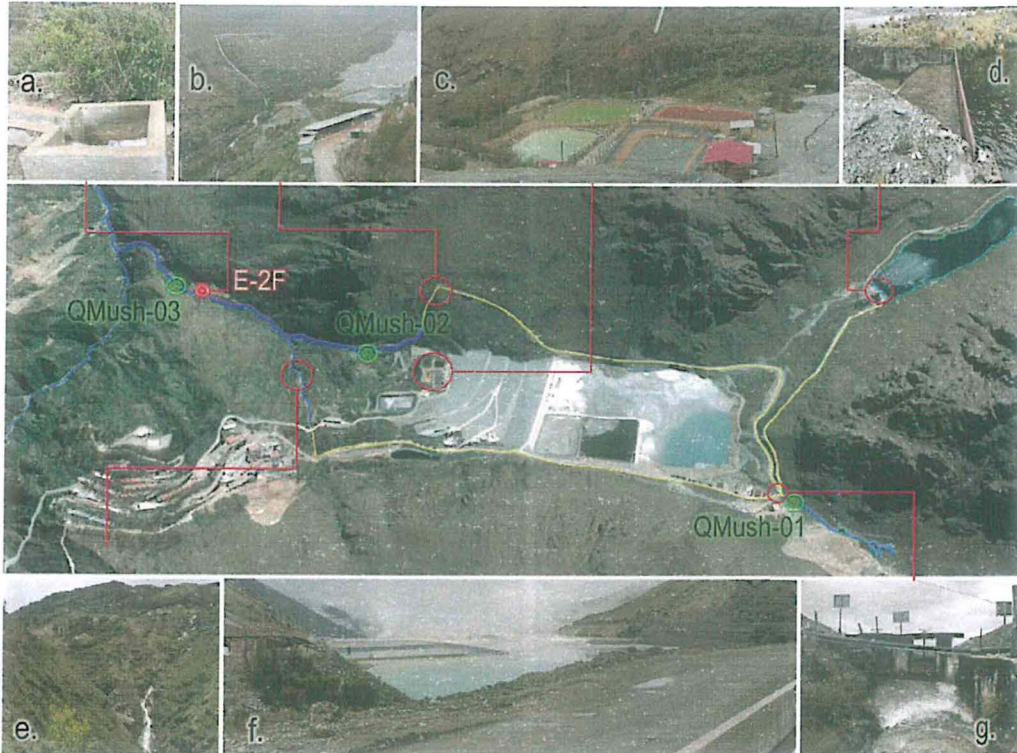
379. Las aguas de la quebrada Mush Mush recorren el área de operaciones de la UM Retamas (cf. Figura 9-8), hasta confluir con la quebrada Porvenir para formar la quebrada Shucaque. Durante este recorrido, las aguas pasan de un sistema natural hacia un sistema de derivación que capta el flujo total de la quebrada Mush Mush (cf. Figura 9-8g) y las une con las aguas provenientes del conducto de concreto que capta el rebose del embalse de la laguna Blanca (cf. Figura 9-8d) para ser derivado al canal de coronación de la margen derecha y/o izquierda (cf. Figura 9-8b 9-8e) del Depósito Integrado de Relaves (DIR).

Figura 9-8 Imagen satelital del tramo (QMush-01 – QMush-03) de la quebrada Mush Mush, ubicada dentro del área de influencia de la UM Retamas. a). Vertimiento autorizado E-2F (P-3); b). Descarga del canal de coronación, margen derecha del DIR; c). Sistema de Tratamiento STARI; d). Conducto de concreto que capta el rebose del embalse de la laguna Blanca; e). Descarga del canal de coronación, margen izquierda del DIR; f). Vista panorámica del Depósito Integrado de Relaves (DIR) y g). Compuertas principales de los canales de coronación que captan aguas de la quebrada Mush Mush y laguna Blanca

380. De los resultados del mes de marzo de 2017, a lo largo de la quebrada Mush Mush (*i.e.* tramo QMush-01 – QMush-03), se observó un incremento progresivo de las concentraciones de metales arsénico, plomo y zinc en el agua superficial y sedimentos, con una reducción gradual de la riqueza y abundancia de macroinvertebrados bentónicos desde la parte alta (QMush-01), hacia la parte baja de la quebrada (QMush-03), evidenciándose en la reducción de su estado ecológico, desde bueno (QMush-01) a moderado (QMush-02) y malo (QMush-03).

383. Respecto a lo antes mencionado, es importante mencionar que entre los puntos QMush-01 y QMush-02 se encuentran geográficamente tanto el Depósito Integrado de Relaves (DIR), como el Sistema de Tratamiento de Aguas Residuales Industriales (STARI), visualizados en las Figura 9-8f y 9-8c. Respecto a los dos componentes mineros antes mencionados, se tiene que el material asentado en el Depósito Integrado de Relaves (DIR) San Andrés está constituido principalmente por el depósito de relaves de flotación y en menor proporción por las canchas de relave de cianuración, este último ubicado sobre el primer depósito de relaves. La composición mineralógica de estos materiales según la Memoria Descriptiva de las operaciones del año 2015 de la empresa⁴⁸, el depósito de relaves de flotación estaría constituido principalmente por cuarzo (SiO_2), mica y en menores proporciones presencia de feldspatos, plagioclasa $[(\text{Na,Ca})(\text{Si,Al})_3\text{O}_8]$, calcita (CaCO_3) y pirita (FeS_2), este último capaz de generar iones sulfato (SO_4^{2-}) e hidrógeno por medio de la oxidación del sulfuro influenciado por las condiciones ambientales propicias en la zona evaluada principalmente en época de avenida.

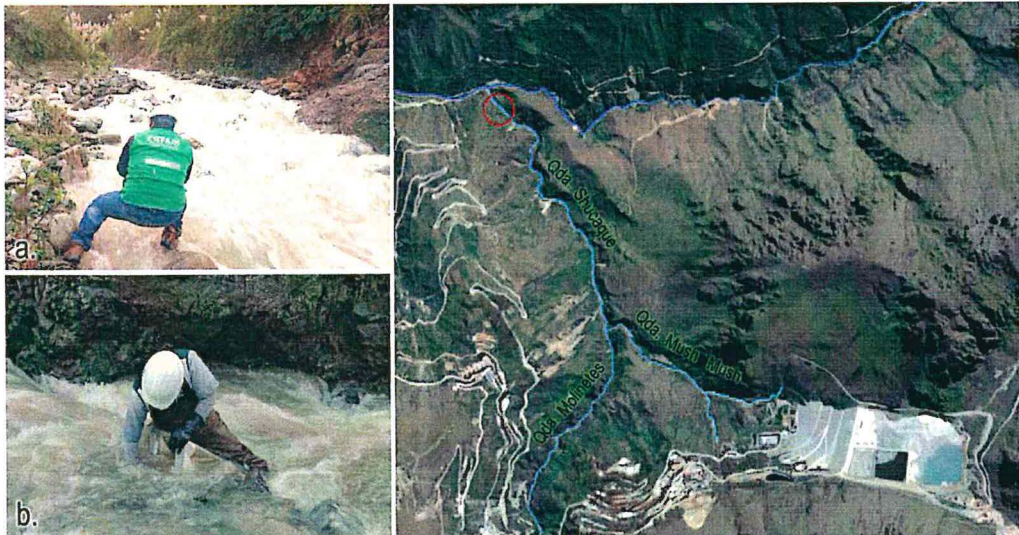
389. La quebrada Shucaque se forma por la unión de las aguas de la quebrada Mush Mush y la quebrada Porvenir, ambas ubicadas en el área de influencia de la UM Retamas (*cf.* Figura 9-9c). Los resultados del mes de marzo de 2017 en el punto QShuc-01, ubicado antes de su confluencia con la quebrada Ventanas, presentaron un incremento gradual de las concentraciones de metales arsénico y plomo en el agua superficial, en relación a sus tributarios quebrada Mush Mush (QMush-03) y quebrada Porvenir (QPorv-01).

Figura 9-9 Quebrada Shucaque. a). Registro fotográfico de la toma de muestra en el punto QShuc-01 b). Registro fotográfico de la toma de muestra hidrobiológica en el mismo punto. c) Imagen satelital de la ubicación geográfica de la quebrada Shucaque.

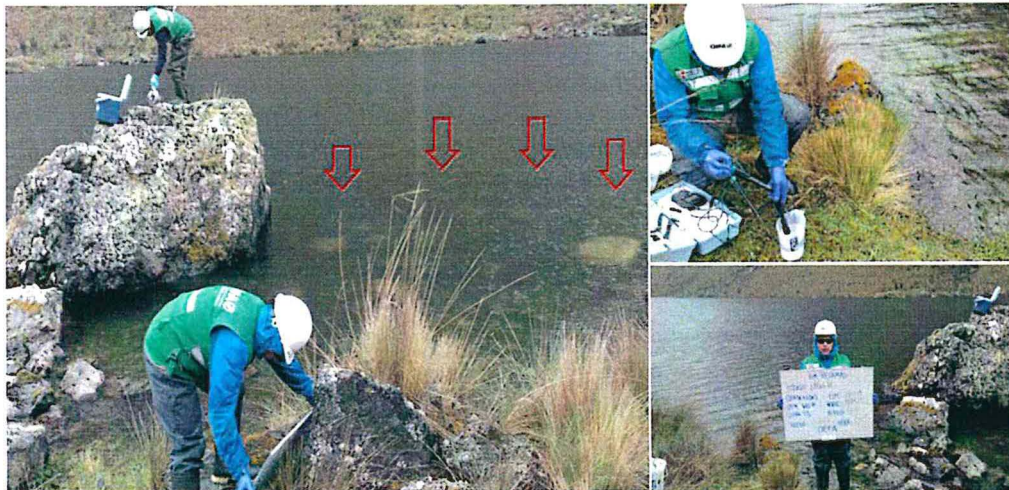
Figura 9-10. Vista panorámica de borde inundado de la laguna Blanca, ubicado en la naciente de la quebrada Mush Mush dentro del área de influencia de la UM Retamas.

397. En condiciones naturales el nitrógeno amoniacal (N-NH₃) proviene de la degradación de la materia orgánica (Gallego y García, 2017), en época de lluvias los aportantes de las lagunas transportan materia orgánica incrementando en los cuerpos lenticos, lo que podría describir las concentraciones halladas (*cf.* Figura 8-10), mientras que el represamiento de la laguna Blanca y la inundación de la vegetación de borde (Figura 9-10), estaría aumentando aún más la concentración de nitrógeno amoniacal por descomposición de materia orgánica, evidenciado en los resultados hallados en LBlanc-01.

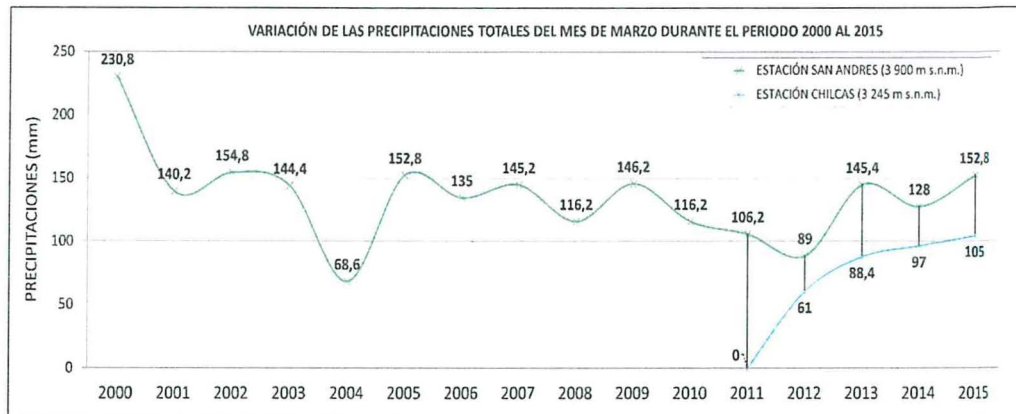
- 8 3. 400. Al referirse sobre los ríos, Espinoza & Rodríguez (2016), mencionan que estos siempre están en cambios por factores estacionales relacionados con el clima del área biogeográfica y que estos sistemas fluviales dependen fuertemente de las condiciones climáticas como precipitación, escorrentías y temperatura. Bajo esta premisa, la Figura 9-11 muestra cómo se han venido presentando las precipitaciones totales consideradas para el mismo mes que se desarrolló la evaluación ambiental ejecutada por el OEFA (*i.e.* marzo de 2017), por un periodo de tiempo de más de 15 años atrás.

Figura 9-11. Variación de las precipitaciones totales del mes de marzo durante el periodo 2000 – 2015 para las estaciones San Andrés y Chilcas de la UM Retamas
Fuente: Primer ITS Proyecto de Ampliación de la Planta de Beneficio San Andrés Ampliado y Cambio de Ruta de Transporte de Relaves de la U.E.A. Retamas. R.D. N° 124-2016-SENACE/DCA

401. De lo que se entiende que, estos datos históricos hacen referencia a una dinámica muy variable de la precipitación total para el mes de marzo, con una mediana de 142,3 mm en referencia a su mínima de 68,6 mm (2004) y su máxima de 154,8 mm (2002). Es así que, estadísticamente la data en mención dentro de un rango intercuartílico, nos mostraría una alta variabilidad incluyendo una anomalía pluviométrica positiva que ascendió a los 95,06 mm para el año 2000, con respecto a la mediana del periodo analizado (*i.e.* 135,74 mm).
