**INFORME N° 492 - 2014-OEFA/DE-SDCA-CIPASH**

**ASUNTO** : Identificación de pasivo ambiental del subsector hidrocarburos con código de Ficha OEFA F01344, ubicado en el Lote VII/VI (Ex Lote VII), en el distrito de La Brea de la provincia Talara del departamento de Piura.

1. El presente Informe tiene por objeto comunicar que el pozo mal abandonado (con código PERUPETRO T 2447) constituye un pasivo ambiental del subsector hidrocarburos, identificado con código de Ficha OEFA F01344. Este pasivo ambiental se encuentra ubicado en el Lote VII/VI (Ex Lote VII), en el distrito de La Brea de la provincia Talara del departamento de Piura, el cual fue verificado en campo el 03 de julio del 2014.

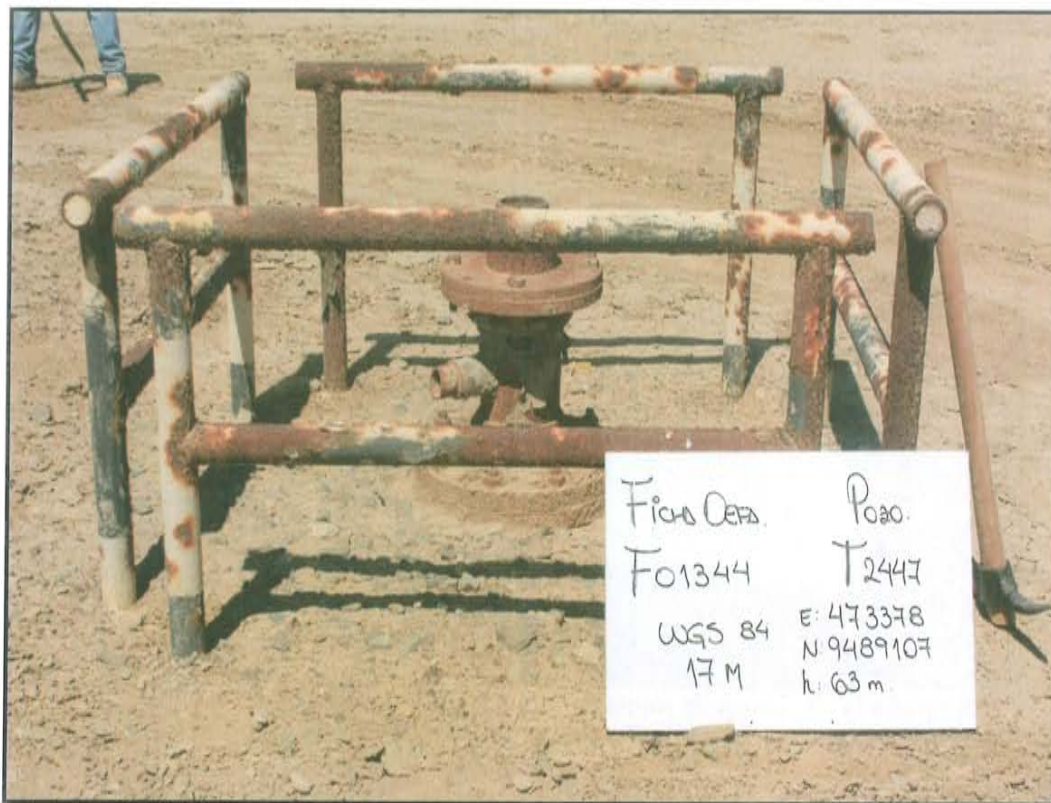
14. En la visita realizada por el OEFA el 03 de julio del 2014, se observó el pozo inactivo ubicado en terreno habilitado tipo terraplén, el cual posee acceso vehicular directo. Se visualiza cabezal de pozo que emerge a una altura de 0,6 m desde la superficie del suelo y está compuesto por dos (02) bridas de 13 y 8 plg, las cuales están unidas al casing de 4 plg, el mismo que presenta 1 tubo lateral abierto de 2 plg y 0,1 m de longitud. El pozo cuenta con un cerco de fierro corroído de 1,5 m x 1,5 m y 1 m de altura. Asimismo, se observó que el pozo se encuentra abierto y expuesto al ambiente y que no cuenta con elementos de cierre que aseguren su hermetismo. Se aprecia suelo con presencia de hidrocarburos a nivel superficial en el área circundante al pozo, no se percibieron olores característicos a hidrocarburos asociados a la presencia de emisiones gaseosas provenientes del pozo ni afloramiento superficial de fluidos (ver Anexos 1 y 2).

Fotografía N° 1. Pozo T 2447 presenta cabezal de pozo que emerge a una altura de 0,6 m desde la superficie del suelo y que cuenta con cerco de fierro corroído de 1 m de altura.

16. En ese sentido, de la revisión documentaria y evaluación in situ se tiene que el pozo se encuentra mal abandonado, toda vez que no se encuentra herméticamente cerrado ni en condiciones seguras para el abandono, conforme se establece en el Artículo 2° del Decreto Supremo N° 032-2004-EM – Reglamento de las Actividades de Exploración y Explotación de Hidrocarburos<sup>6</sup>.

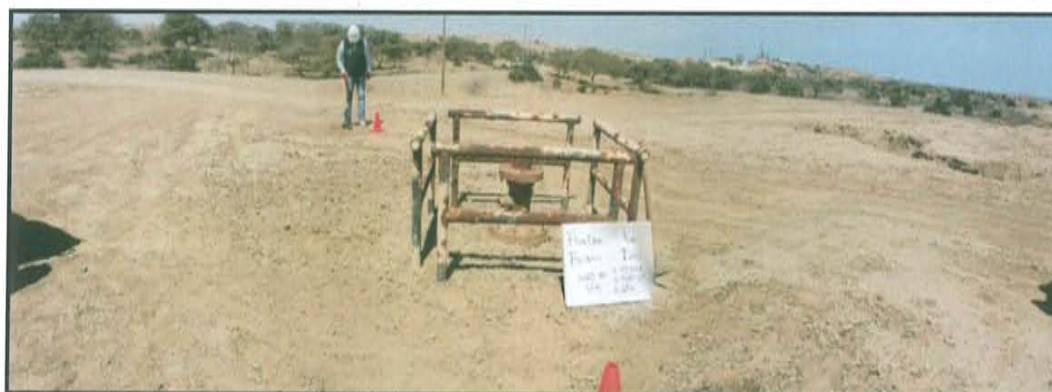
Fotografía N° 2. Vista panorámica del pozo T 2447.

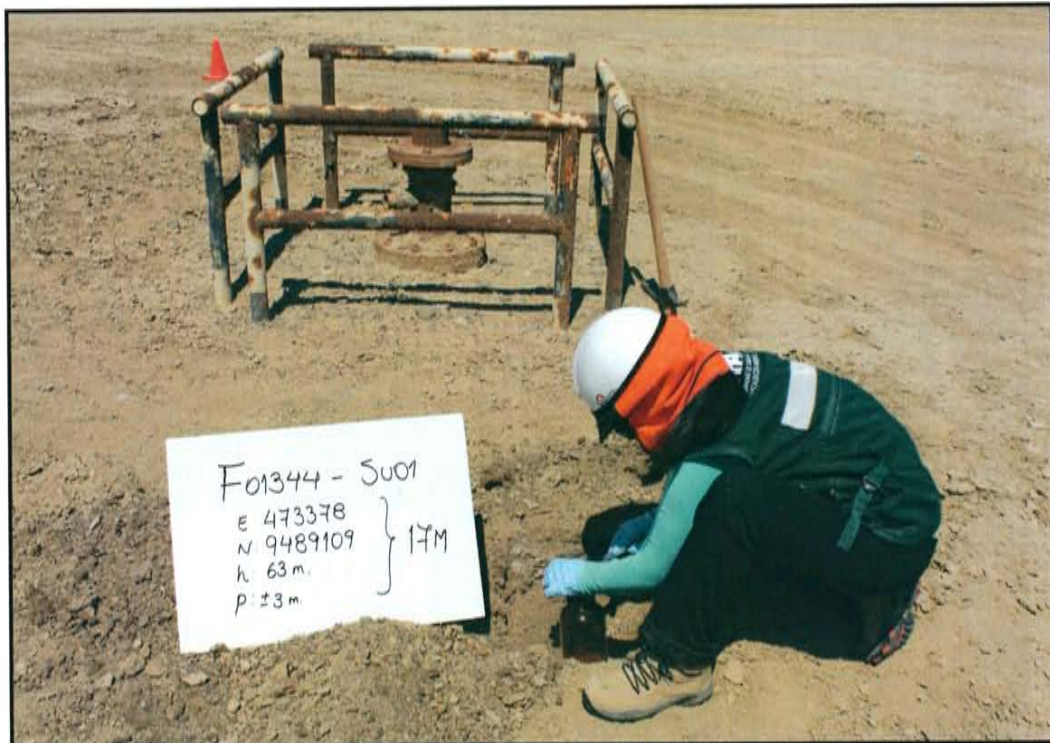
Fotografía N° 3. Toma de muestra en el punto F01344-SU01, ubicado a 2 m de distancia del casing del pozo T 2447 a una profundidad de 0,25 m de la superficie del suelo.

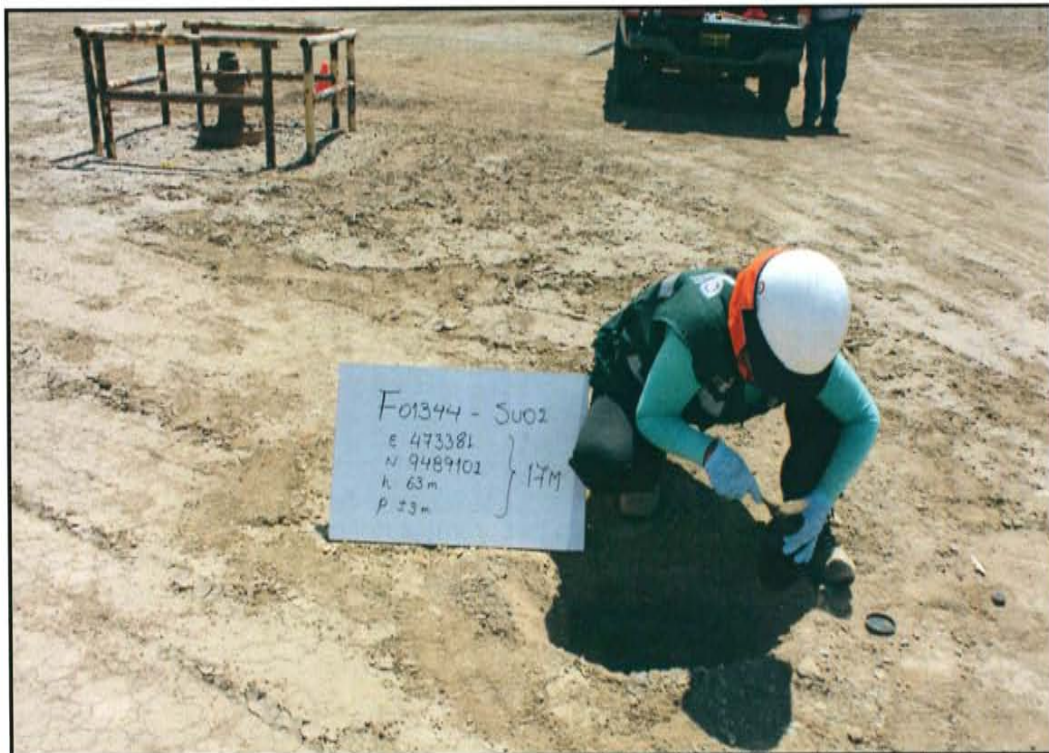
Fotografía N° 4. Toma de muestra en el punto F01344-SU02, ubicado a 5,1 m de distancia del casing del pozo T 2447 a una profundidad de 0,4 m de la superficie del suelo.

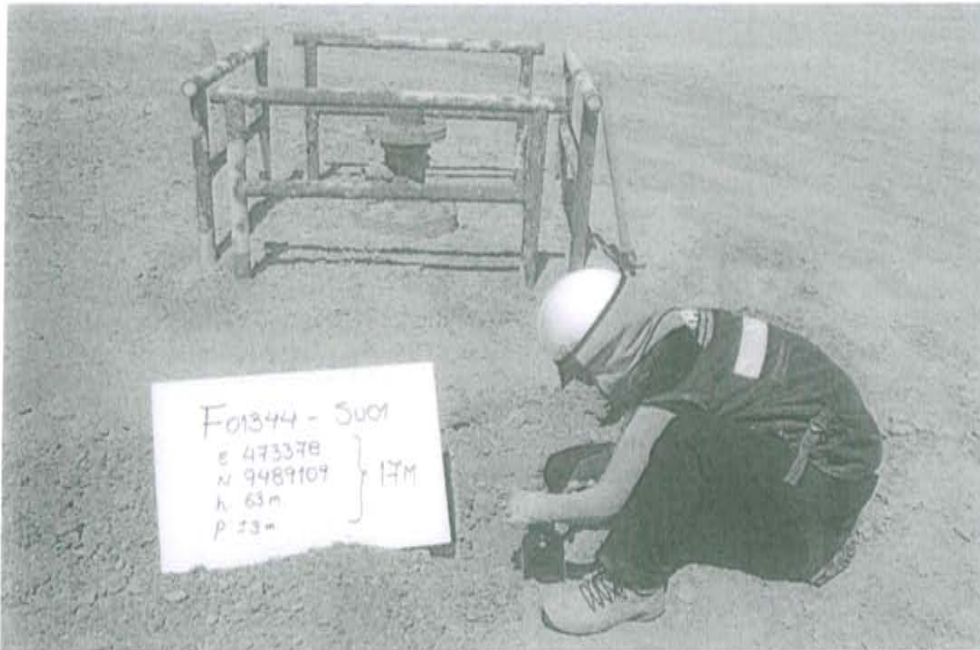
Fotografía N° 1. Toma de muestra en el punto F01344-SU01, ubicado a 2 m de distancia del casing del pozo T 2447 a una profundidad de 0,25 m de la superficie del suelo.

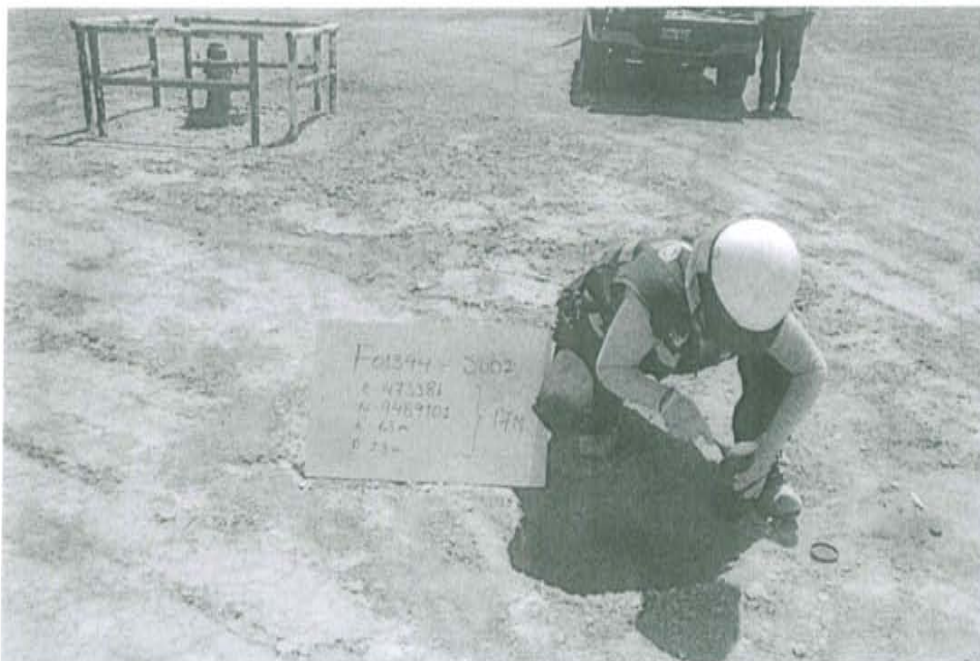
Fotografía N° 2. Toma de muestra en el punto F01344-SU02, ubicado a 5,1 m de distancia del casing del pozo T 2447 a una profundidad de 0,4 m de la superficie del suelo.

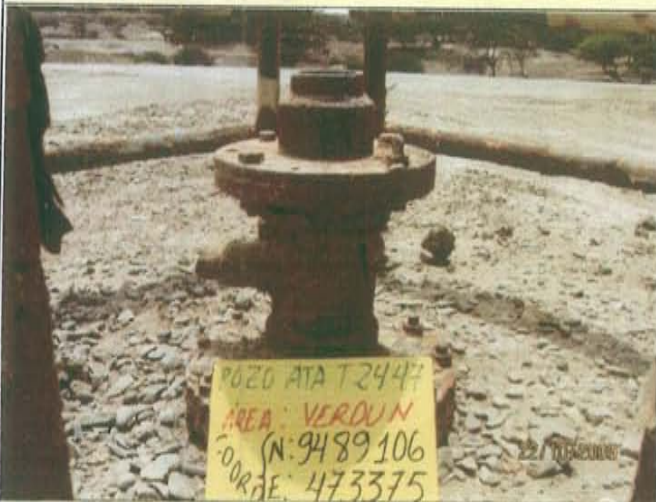
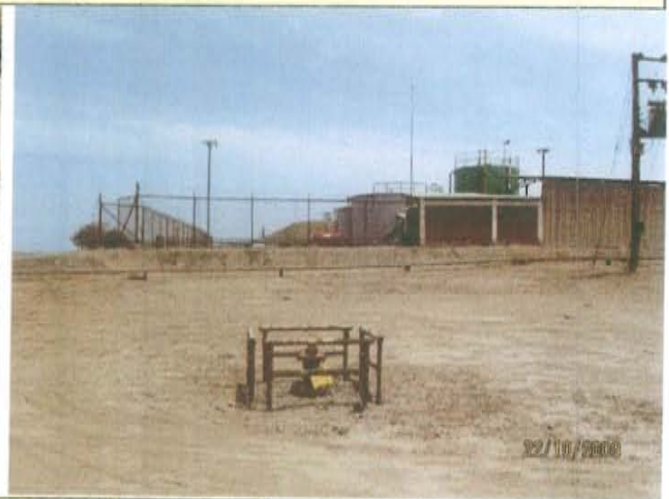
**3. REGISTRO FOTOGRÁFICO**

Pozo ATA, ubicado con el casing y brida abierta y expuesto unos 40 cm. sobre la superficie del suelo y cubierta con una reja de fiero; con terraplén. Este pozo se encuentra colindante a la Estación N°1 de Verdum perteneciente a Sapet. Y colindante a una vía de acceso; la vegetación predominante, en la zona, es el faique (*Acacia sp.*), algarrobo (*Prosopis sp.*) y bichayo (*Capparis scabrida*).

El inadecuado abandono del pozo.
