**INFORME N° 188 - 2015-OEFA/DE-SDCA-CIPASH**

**ASUNTO :** Identificación de pasivo ambiental del subsector hidrocarburos con código de Ficha OEFA F00394, ubicado en el Lote VII/VI (ex Lote VII), en el distrito de La Brea de la provincia Talara del departamento de Piura.

1. El presente Informe tiene por objeto comunicar que el pozo mal abandonado (con código PERUPETRO T1125) constituye un pasivo ambiental del subsector hidrocarburos, identificado con código de Ficha OEFA F00394. Este pasivo ambiental se encuentra ubicado en el ubicado en el Lote VII/VI (ex Lote VII), en el distrito de La Brea de la provincia Talara del departamento de Piura, el cual fue verificado en campo el 03 de junio de 2013.

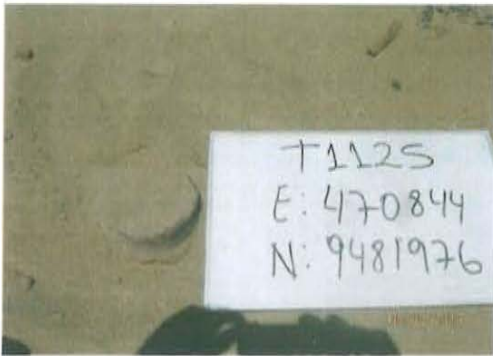
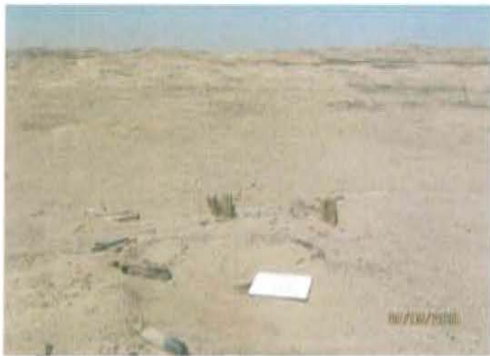
| Pozo ATA, con casing corroído y tapado completamente con arena, restos de madera y fierro corroído, zona desértica y escasa vegetación en la zona. | | | |
| Inadecuado Abandono de Pozo | | | |
