INFORME N° 111 - 2014-OEFA/DE-SDCA-CIPASH

ASUNTO : Identificación de pasivo ambiental del subsector hidrocarburos
con código de Ficha OEFA F00373, ubicado en el Lote VII/VI (ex
Lote VII) en el distrito de La Brea Negritos de la provincia Talara
del departamento de Piura.

III. IDENTIFICACIÓN DE PASIVO AMBIENTAL DEL SUBSECTOR HIDROCARBUROS CON CÓDIGO DE FICHA OEFA F00373

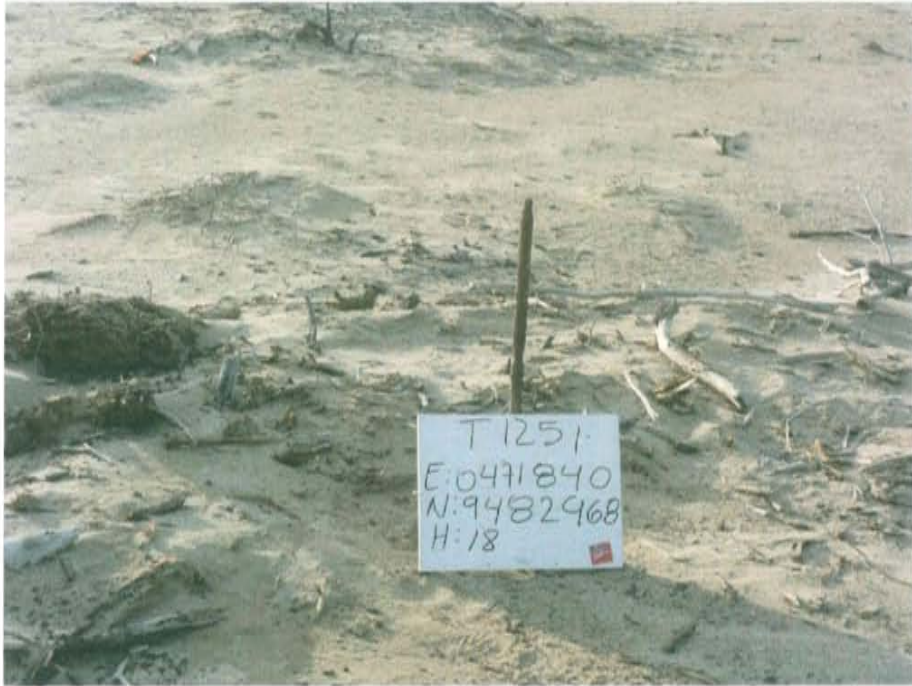
Fotografía N° 1. Pozo T1251 se observa a nivel de superficie un tubo a manera de una varilla de 1 pulgada

14. Durante la evaluación in situ realizada por el OEFA, el 1 de junio del 2013 se encontró un pozo inactivo que no cuenta con señalización ni cerco. El tubo de revestimiento hallado no presentó cabezal, válvula u otro dispositivo que asegure su hermetismo; además a nivel del suelo sobresale una varilla de 1 pulgada de diámetro a 0,7m de altura, que se

16. En ese sentido, de la revisión de la documentación y evaluación in situ se tiene que el pozo se encuentra mal abandonado, toda vez que no se encuentra herméticamente cerrado ni en condiciones seguras para el abandono, conforme se establece en el Artículo 2° del Decreto Supremo N° 032-2004-EM - Reglamento de las Actividades de Exploración y Explotación de Hidrocarburos⁶. Además de presentar emisiones gaseosas fugitivas provenientes del pozo.

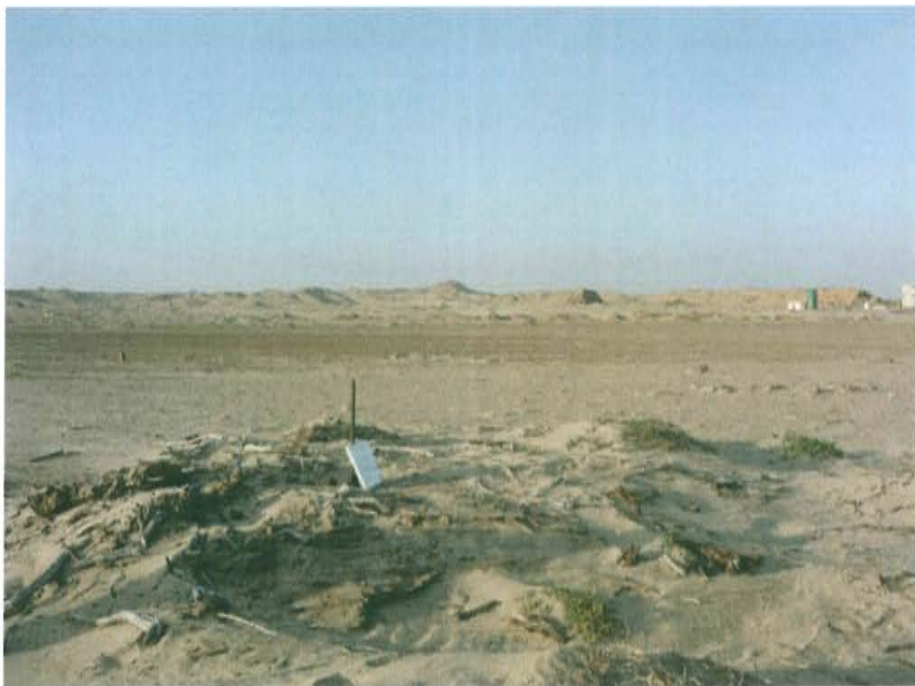
Fotografía N° 2. Vista panorámica, con mantos de arena debido al clima desértico y a las condiciones topográficas.

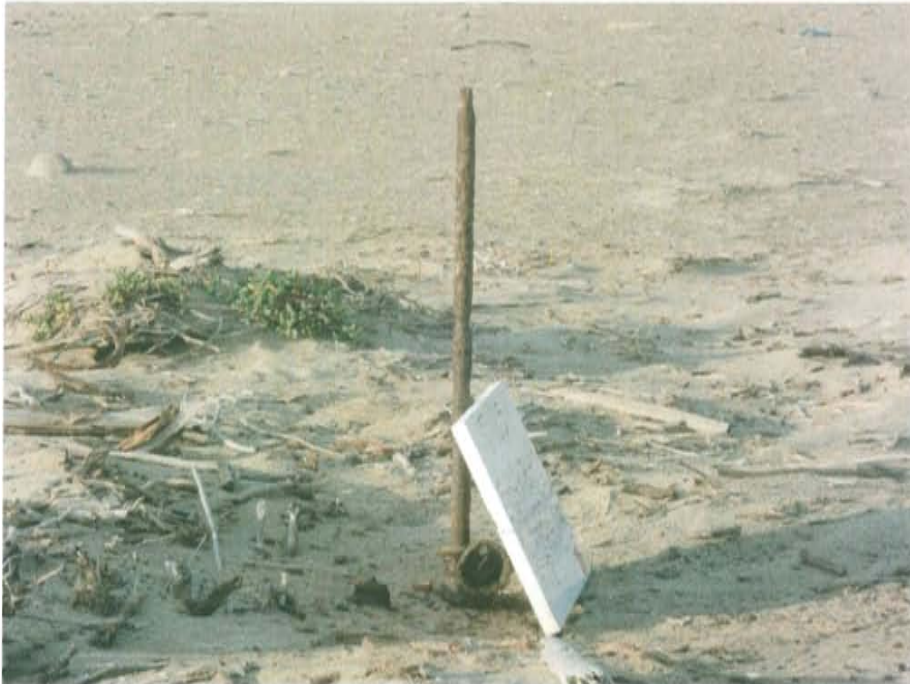
Fotografía N° 3. Se percibe emisiones gaseosas provenientes del pozo.

26. Los resultados obtenidos en boca de pozo (F00373-EM01) muestra la presencia de COVs y que el Límite Inferior de Explosividad (LEL) alcanza valores hasta 100% evidenciando que las emisiones gaseosas fugitivas provenientes del pozo están compuestas por una mezcla de gases con características combustibles y posiblemente inflamables con comportamiento no constante. Las concentraciones de H₂S no son consideradas relevantes en esta composición de gases pues fueron detectadas en muy bajas concentraciones.

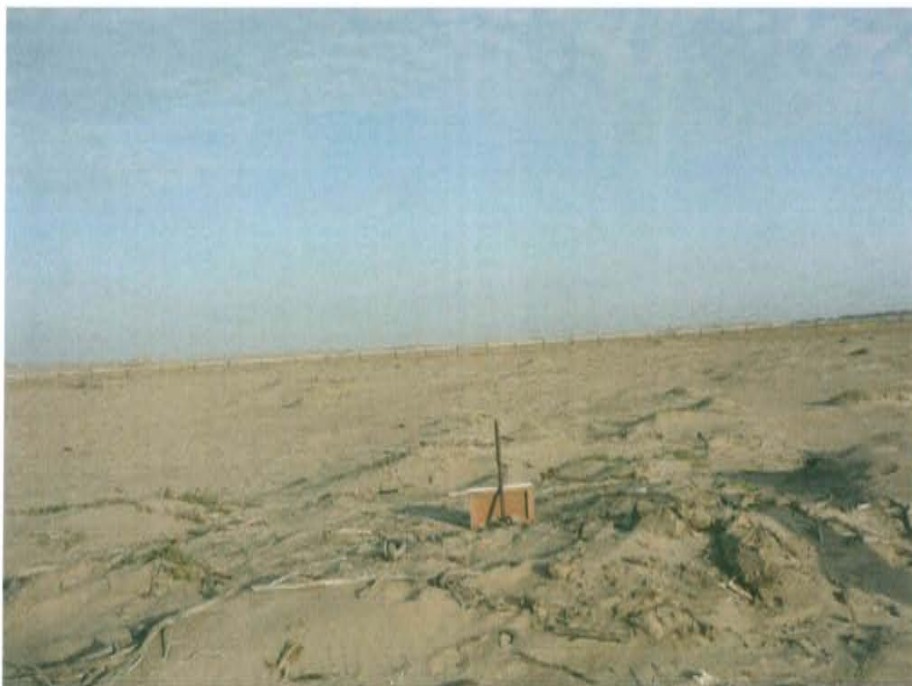
Fotografía N° 4. No se observa acceso vehicular ni terraplén habilitado.

13. El área evaluada no cuenta con terraplén habilitado ni vía de acceso vehicular y se enmarca en una llanura baja a 18 msnm. El suelo es medianamente inestable, formada por mantos de arena debido a su clima desértico, a la disponibilidad de sedimentos, al régimen de vientos y a condiciones topográficas adecuadas (LLanura). Las plantas que se observan son herbáceas predominando la "verdolaga" (*Sesuvium portulacastrum L.*), que da lugar a la formación de dunas monticulares. Cabe precisar que durante la evaluación no se observó cursos de agua en los alrededores ni viviendas tampoco actividad industrial/ extractiva.

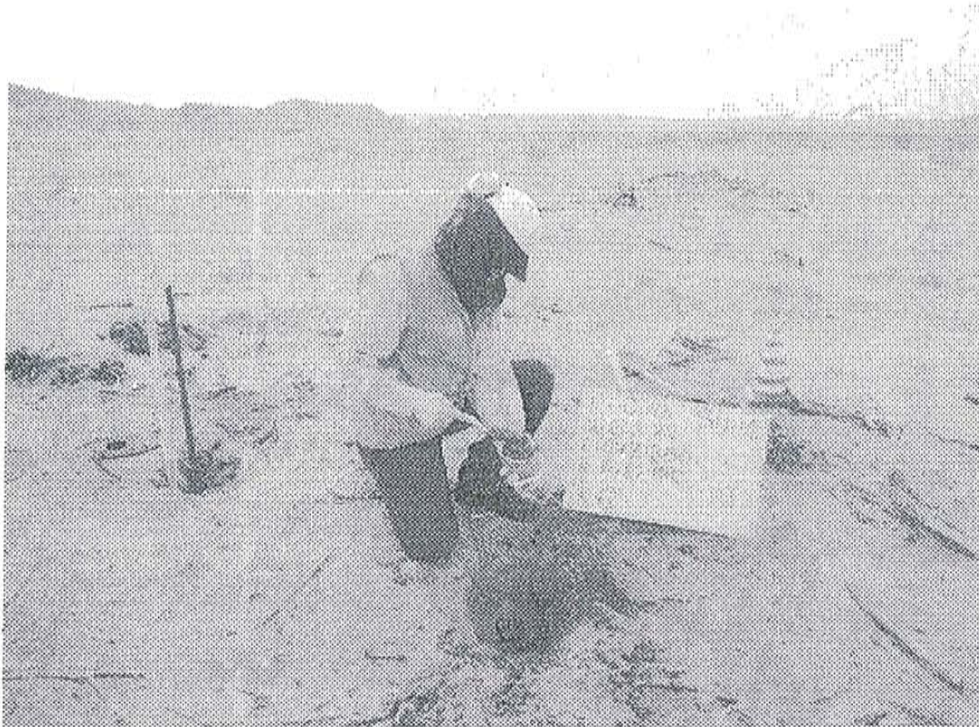
Fotografía N° 1. Toma de muestra de suelo en el punto F00373-SU01, ubicado a 1 m aproximadamente del Pozo T1251.

20. Los resultados del monitoreo puntual, muestran que no hay presencia de hidrocarburos en el suelo, correspondiente a las Fracciones de hidrocarburos F1, F2 y F3 en concentraciones mayores al límite de detección de la metodología empleada por el laboratorio y por lo tanto sus concentraciones no superan el ECA⁷ para Suelo de uso Agrícola (Decreto Supremo N° 002-2013-MINAM).

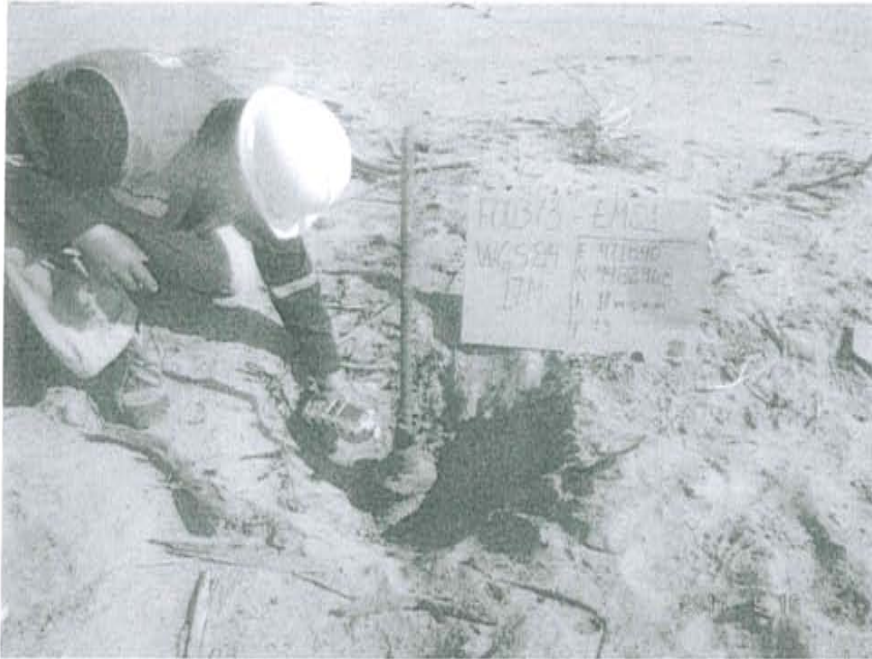
Fotografía N° 1. Medición en el punto F00373-EM01, ubicado en la fuente de emisión en boca del Pozo T1251.

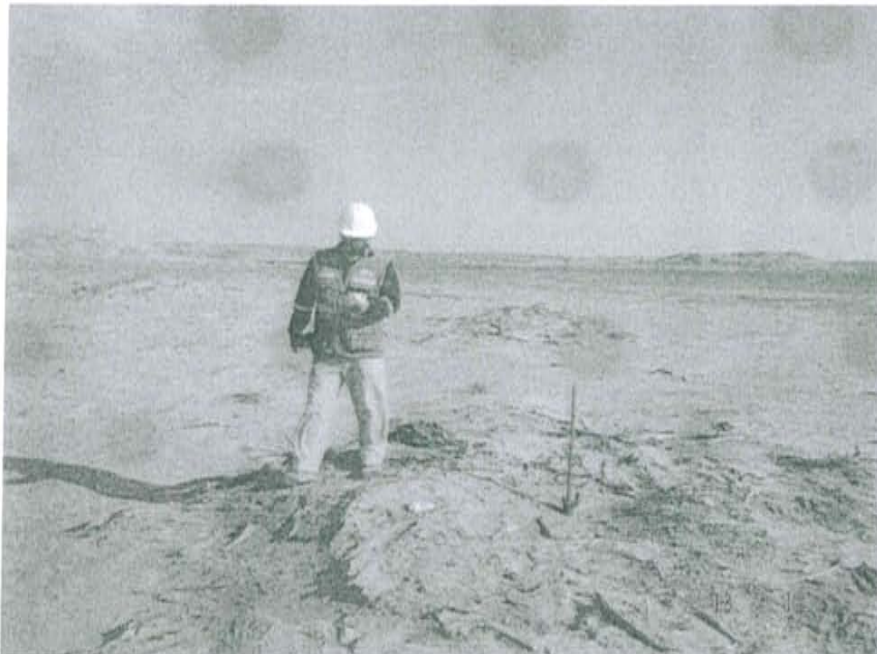
Fotografía N° 2. Mediciones en el F00373-VA01, se realizó en un recorrido en el área circundante alrededor del Pozo en un radio de 1 m, con una duración de 10 minutos.

27. Los resultados obtenidos en los alrededores a la ubicación del pozo (F00373-VA01) muestran que no son significativos en comparación con las mediciones obtenidas en la boca del pozo, por lo que no se tiene peligro de inflamabilidad.

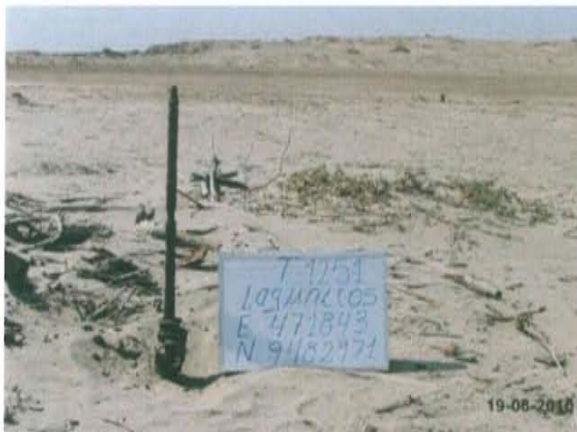
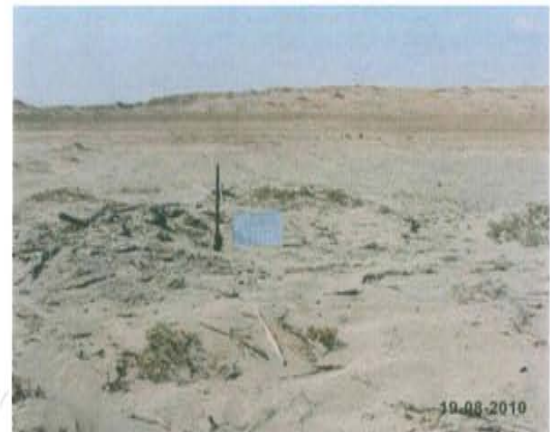
3. REGISTRO FOTOGRÁFICO

Descripción de los Componentes existentes del Pozo: El pozo cuenta con tubería de producción y varillon corroído, sin plataforma.

Inadecuado abandono del pozo
