**INFORME N° 321 - 2014-OEFA/DE-SDCA-CIPASH**

**ASUNTO** : Identificación de pasivo ambiental del subsector hidrocarburos con código de Ficha OEFA F01022, ubicado en el Lote I, en el distrito de La Brea de la provincia Talara del departamento de Piura.

### III. IDENTIFICACIÓN DE PASIVO AMBIENTAL DEL SUBSECTOR HIDROCARBUROS CON CÓDIGO DE FICHA OEFA F01022

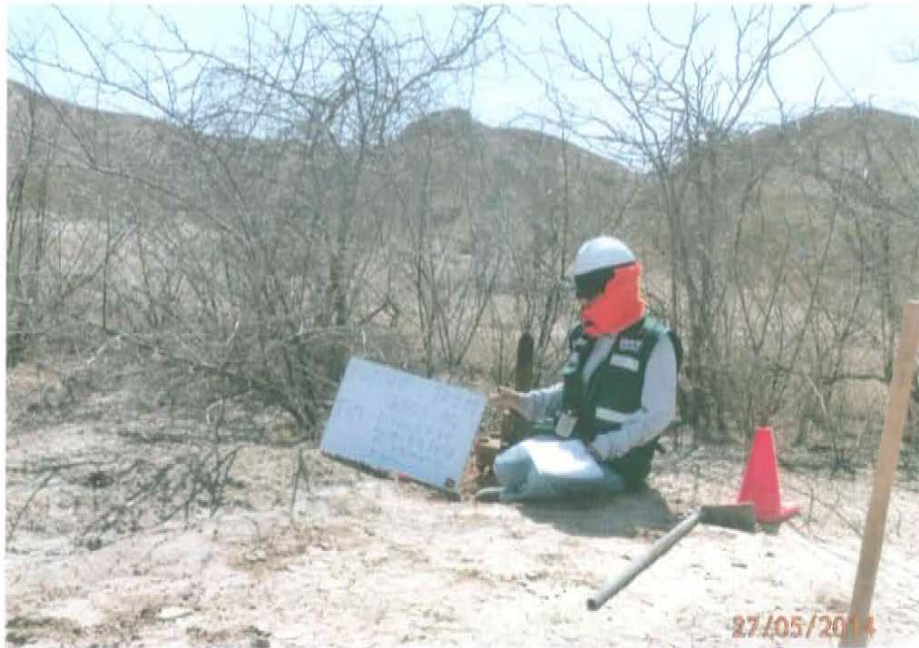
Fotografía N° 1. Pozo inactivo, se observa casing con brida.

Se trata de un pozo inactivo, sin terraplén habilitado que se ubica a 240 m de una trocha carrozable, presenta el casing con tubería de reducción de 9 a 3 pulgadas de diámetro y una brida de 15 pulgadas, de diámetro, se encuentra en estado avanzado de corrosión y sobresale 0,4 m a la superficie del suelo y se encuentra abierto y expuesto al ambiente. Asimismo, dicho pozo se ubica a 6 m de la coordenada indicada por OSINERGMIN. Sin embargo, no se percibieron emisiones gaseosas provenientes del pozo, ni afloramiento superficial de hidrocarburos.

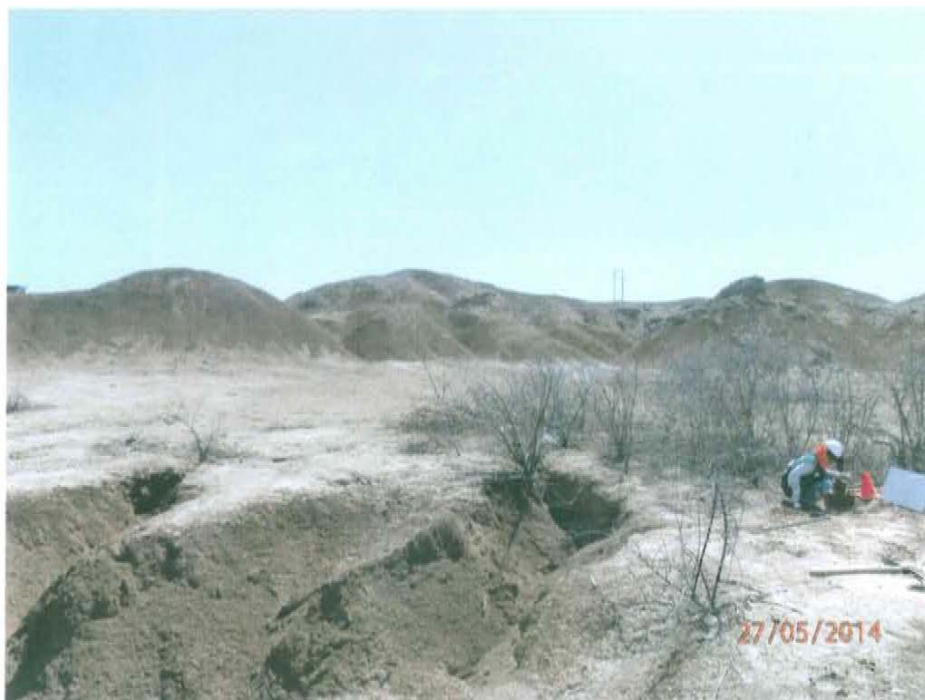
Fotografía N° 2. Vista panorámica del pozo ubicado en un tablazo rodeado por vegetación arbustiva y por colinas bajas con relieve ondulado.

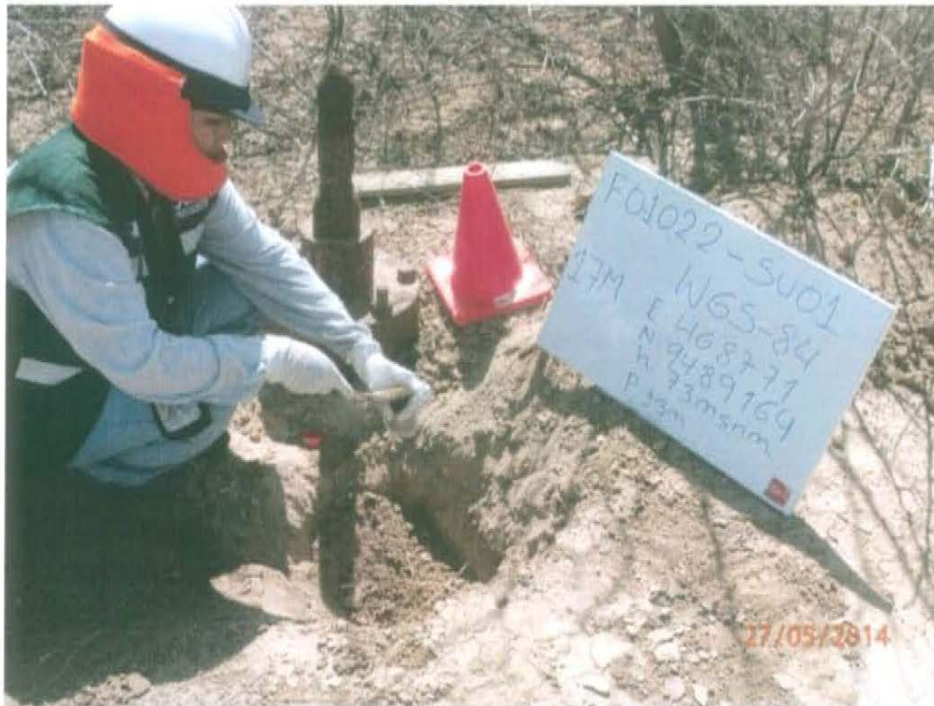
Fotografía N° 3. Toma de muestra de suelo de F01022-SU01 a 0,80 m del Pozo T2211 y a una profundidad de 0,39 m de la superficie del suelo

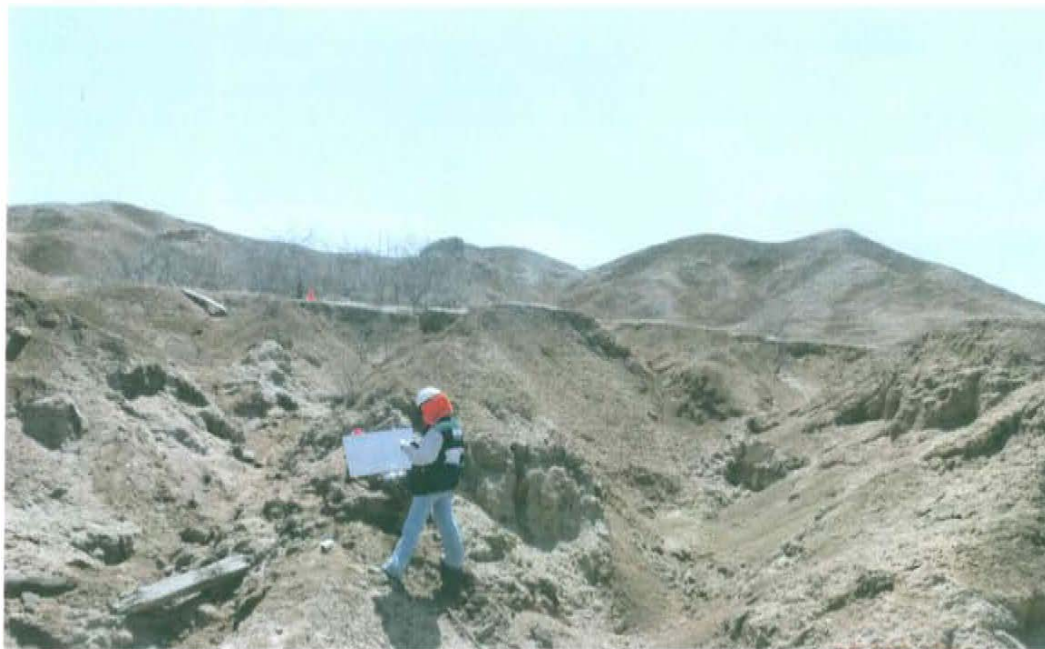
Fotografía N° 4. Toma de muestra de suelo de F01022-SU02 a 17 m del Pozo T2211 y a una profundidad de 0,40 m de la superficie del suelo.

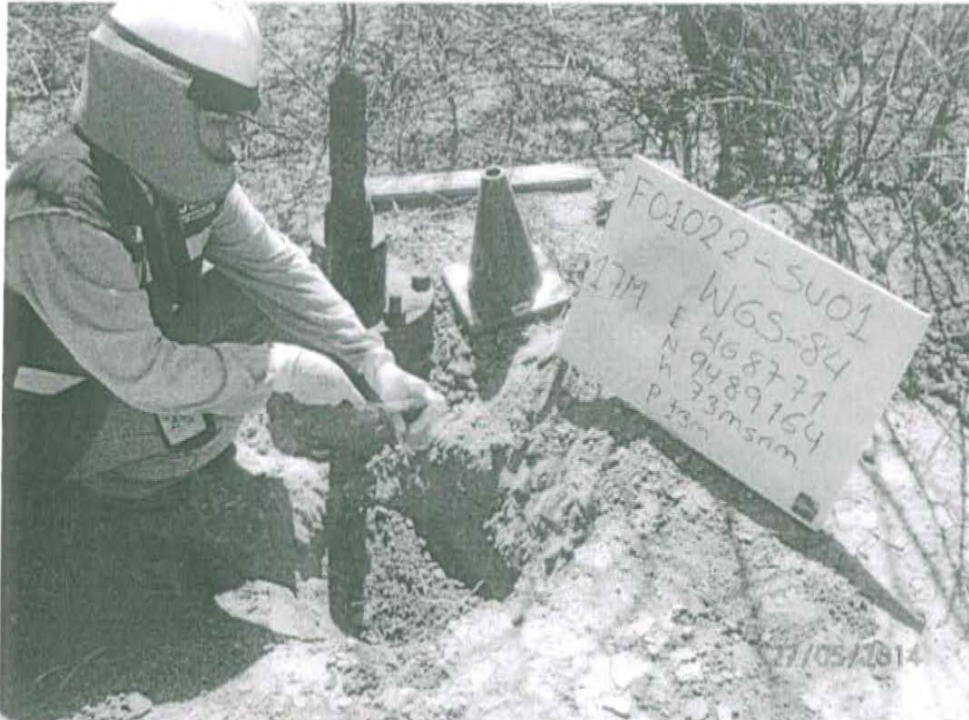
**Fotografía 1.** Toma de muestra de suelo F01022-SU01 a 0,80 m del Pozo T2211 y a una profundidad de 0,39 m de la superficie del suelo.

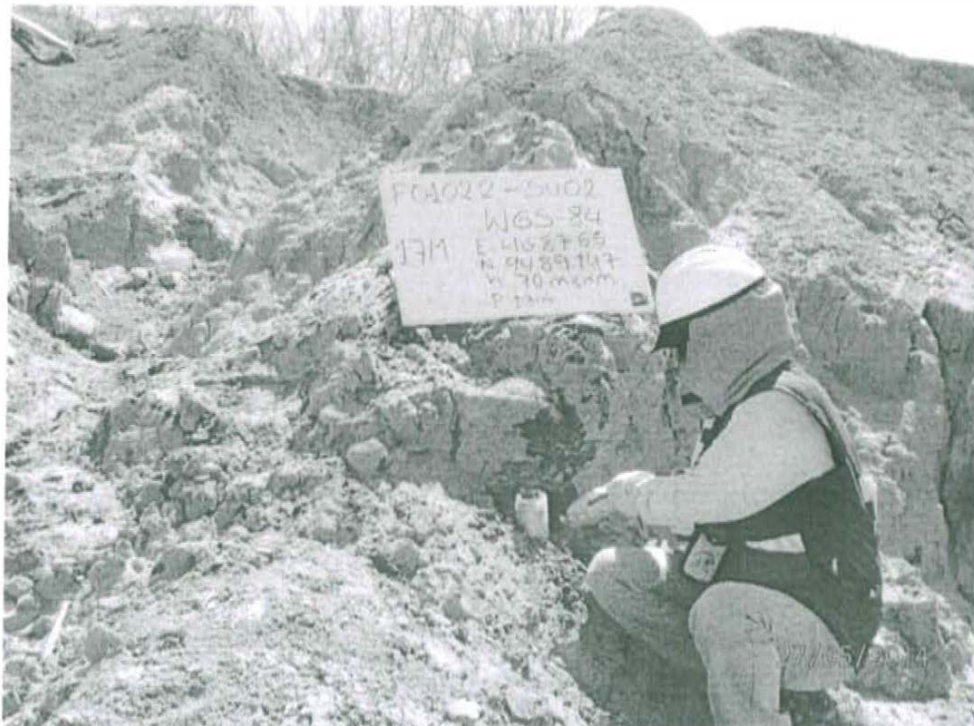
**Fotografía 2.** Toma de muestra de suelo F01022-SU02 a 17 m del Pozo T2211 y a una profundidad de 0,40 m de la superficie del suelo.

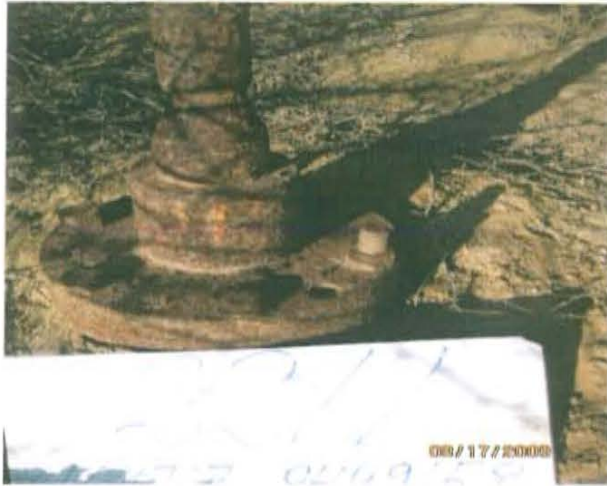
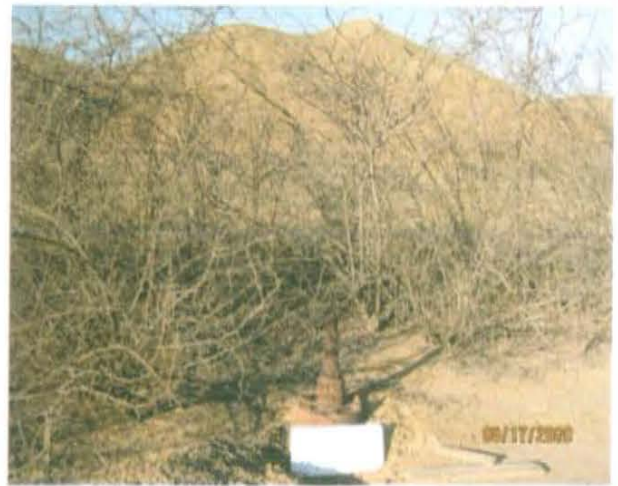
**3. REGISTRO FOTOGRÁFICO**

*Es un pozo que sobresale 0.50 m. la superficie, está cubierto y se encuentra en una planicie con vegetación arbustiva seca, pozo identificado como pasivo APA en el Informe Final de PERUPETRO S.A. el 2002. Mantiene su condición.*

*Inadecuado abandono del pozo por la anterior actividad de explotación.*
