**INFORME N° 504-2014-OEFA/DE-SDCA**

ASUNTO : Reporte del Monitoreo Ambiental de aguas residuales industriales, realizado en el marco de la Supervisión Regular a la planta industrial de la empresa Curtiembre Austral S.R.L., cuyos procesos se encuentran distribuidos en los lotes 5B y 3A, ubicados en la Mz. "J", distrito de Cerro Colorado, provincia y departamento de Arequipa, llevado a cabo el 03 de abril de 2014.

"Decenio de las Personas con Discapacidad en el Perú"  
"Año de la Promoción de la Industria Responsable y del Compromiso Climático"**REPORTE DE MONITOREO AMBIENTAL EN APOYO A LAS SUPERVISIONES DEL  
OEFA**

Registro fotográfico

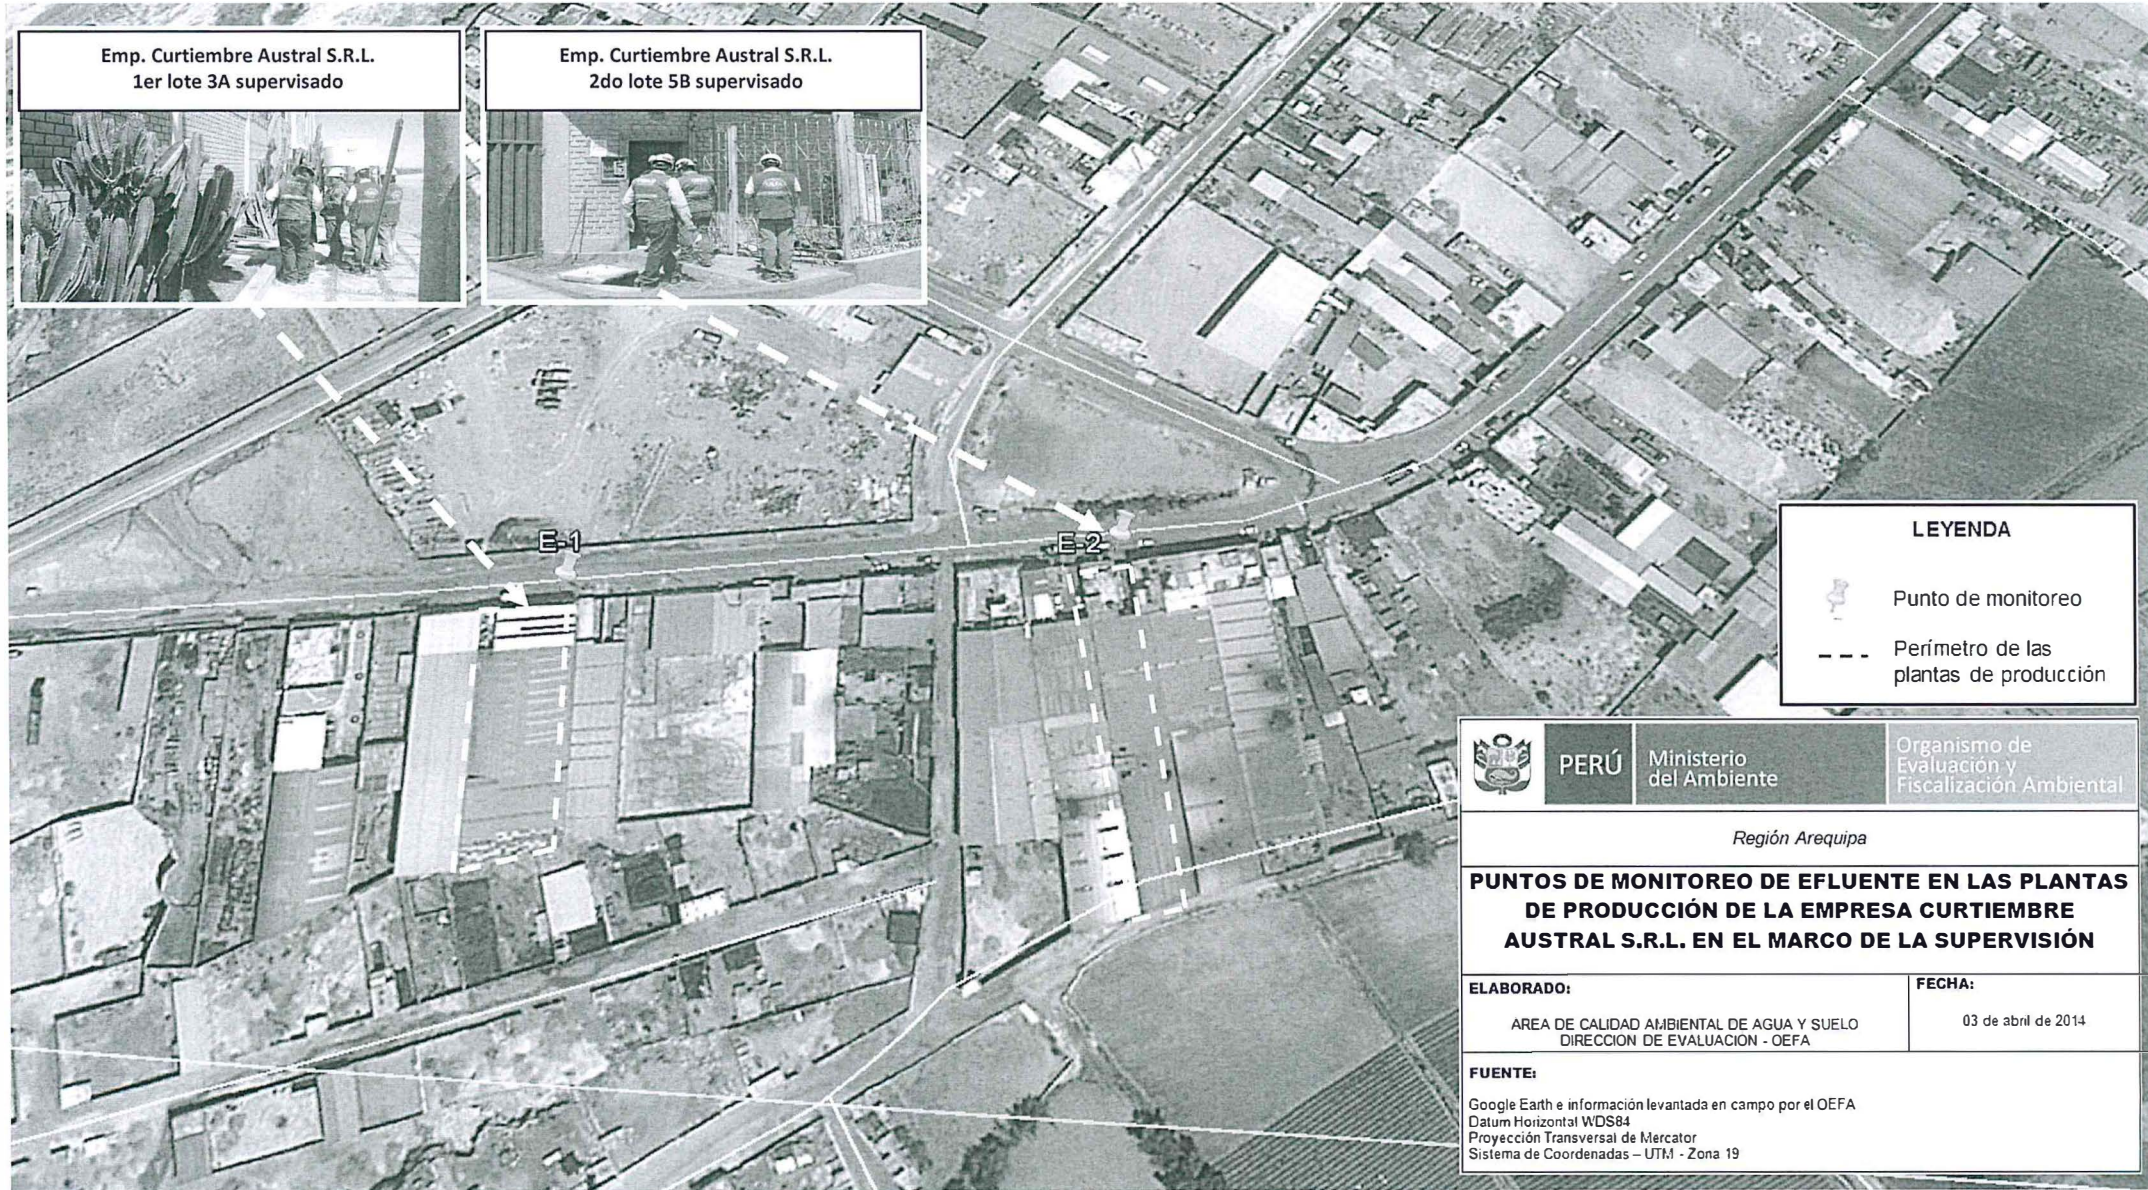
Emp. Curtiembre Austral S.R.L.  
2do lote 5B supervisado

**PUNTOS DE MONITOREO DE EFLUENTE EN LAS PLANTAS DE PRODUCCIÓN DE LA EMPRESA CURTIEMBRE AUSTRAL S.R.L. EN EL MARCO DE LA SUPERVISIÓN**

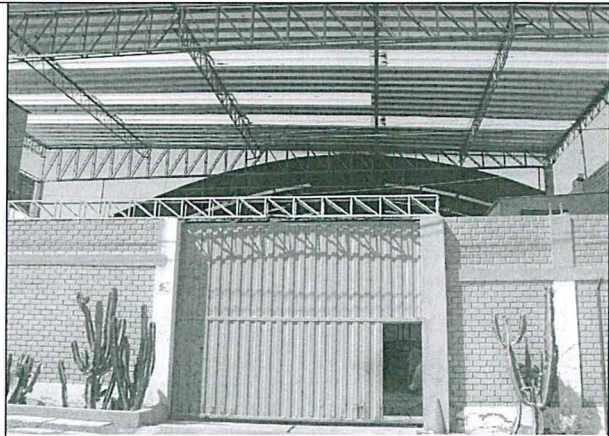
**Foto N° 2**

Primer lote 5B supervisado, ubicado en la Mz."J", Parque industrial Río Seco, distrito de Cerro Colorado, provincia y departamento de Arequipa

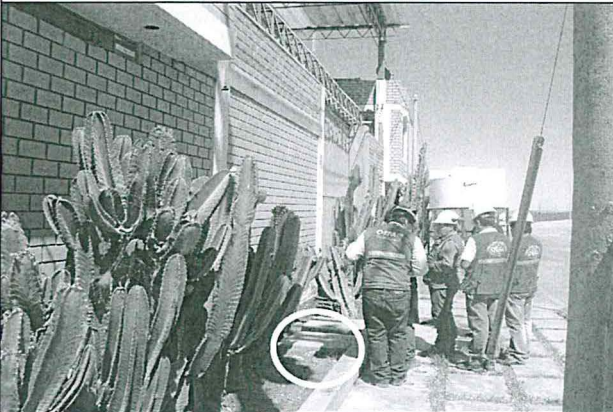
**Foto N° 3**

Supervisión de la disposición final de las aguas residuales industriales sin tratamiento del lote 5B antes de ser descargado al alcantarillado (administrado por el Gobierno Regional de Arequipa)

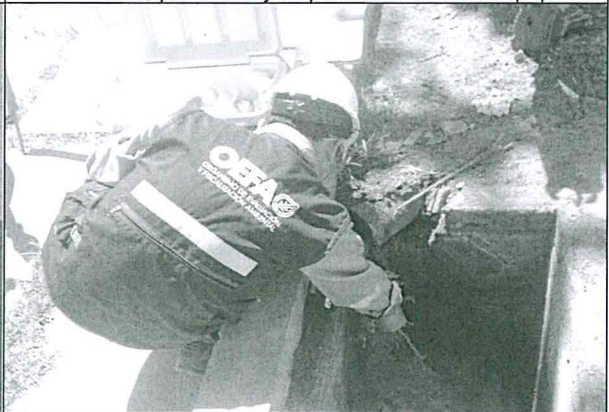
**Foto N° 4**

- El agua residual de proceso que proviene del lote 5B supervisado, es de característica alcalina (pH=9.18) y la del segundo lote 3A supervisado, es de característica ácida (pH 3.77), de acuerdo a la medición realizada en campo a través del potenciómetro, marca HANNA (equipo que cuenta con certificado de calibración del parámetro pH).
- Las muestras de agua residual de proceso sin tratamiento, fueron tomadas en el registro exterior de cada lote industrial, antes de ser descargado al alcantarillado (administrado por el Gobierno Regional de Arequipa).

Registro exterior final del lote 5B (E-1), donde se muestreo las aguas residuales industriales sin tratamiento antes de ser descargado al alcantarillado (administrado por el Gobierno Regional de Arequipa)

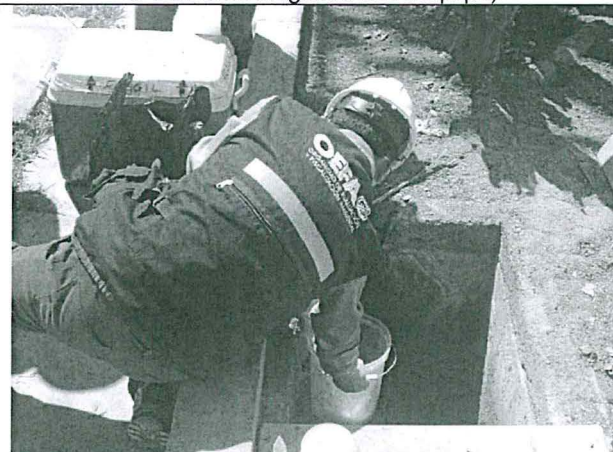
**Foto N° 5**

Caudal del agua residual proveniente del lote 5B, medido por el método volumétrico

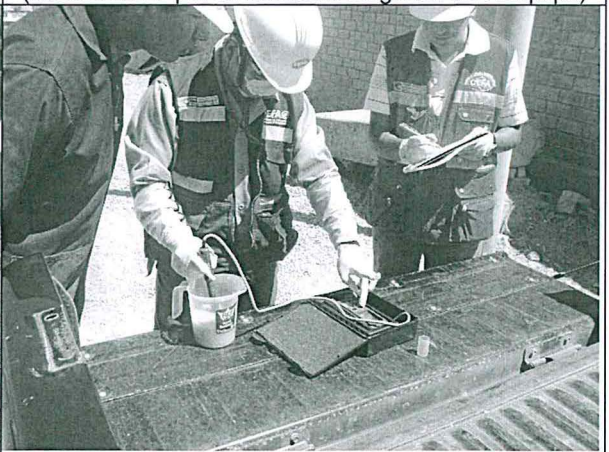
**Foto N° 6**

Medición de pH y temperatura en Campo, a través de un potenciómetro, marca HANNA, previamente calibrado

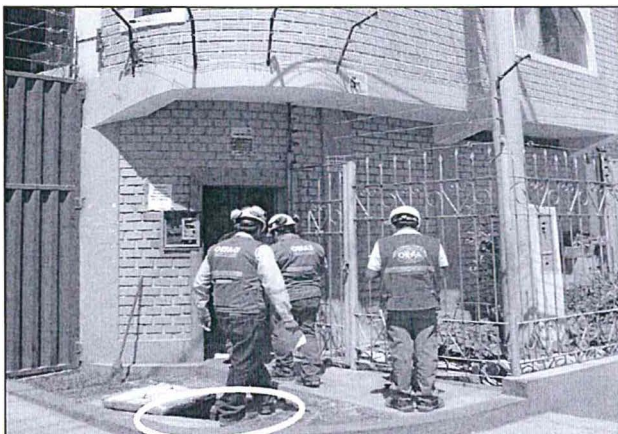
**Foto N° 7**

Segundo lote 3A supervisado, ubicado en la Mz. "J", Parque industrial Río Seco, distrito de Cerro Colorado, provincia y departamento de Arequipa

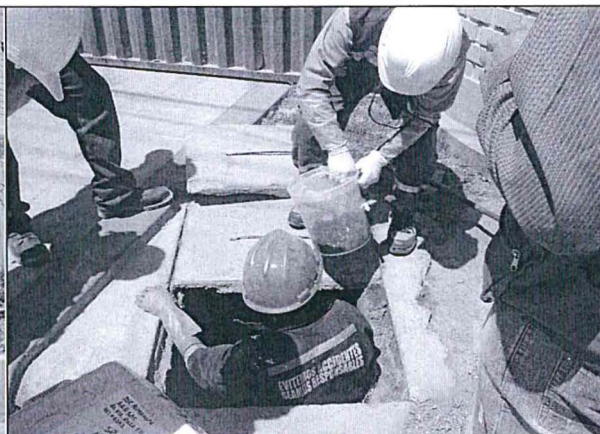
**Foto N° 8**

Registro exterior final del segundo lote 3A supervisado (E-2), donde se muestreo las aguas residuales industriales sin tratamiento antes de ser descargado al alcantarillado (administrado por el Gobierno Regional de Arequipa)

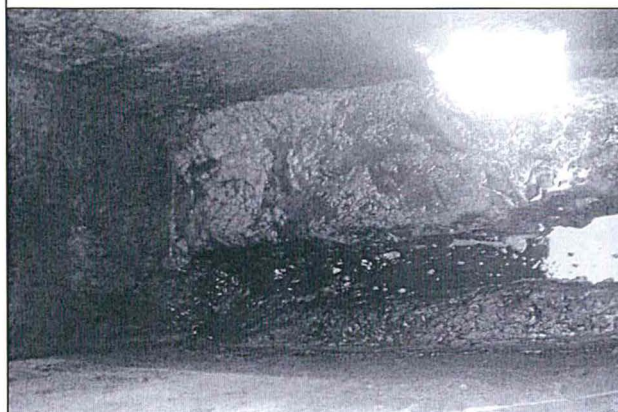
**Foto N° 9**

La medición de caudal no se realizó debido a que el diseño de la infraestructura no permite aforar y además, la descarga al alcantarillado no es continua
