**INFORME N° 467 - 2014-OEFA/DE-SDCA-CIPASH**

ASUNTO : Identificación de pasivo ambiental del subsector hidrocarburos con código de Ficha OEFA F00027, ubicado en el Lote X, en el distrito de Los Órganos de la provincia Talara del departamento de Piura.

## FICHA PARA LA IDENTIFICACIÓN DE PASIVOS AMBIENTALES EN EL SUBSECTOR HIDROCARBUROS

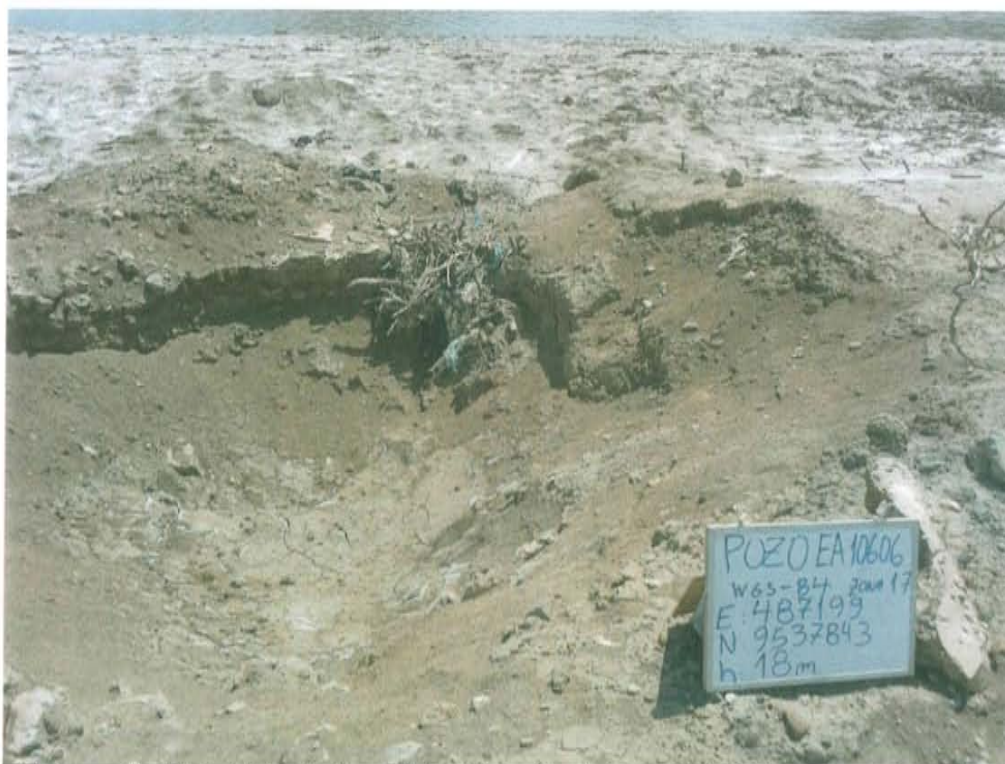
observándose suelo impregnado con hidrocarburos, ni afloramiento de líquidos, ni se percibieron emisiones desde el interior del hoyo, sin embargo se aprecian restos de concreto y residuos sólidos en el área circundante a la posible ubicación del pozo. Debido a la no ubicación del casing se realizó una entrevista a pobladores aledaños a la zona de evaluación, teniendo como informante al sr. Diego Nizama Neyra, identificado con DNI: 03863620, el cual indica que el pozo fue sellado con anterioridad, pero personas no identificadas realizaron una excavación con la finalidad de cortar el casing para su posterior venta como chatarra (ver anexos 1, 2 y 3).

**Fotografía N° 1.** Vista de la posible ubicación del pozo A10606, se aprecia restos de concreto y residuos sólidos en el interior y fuera del hoyo.

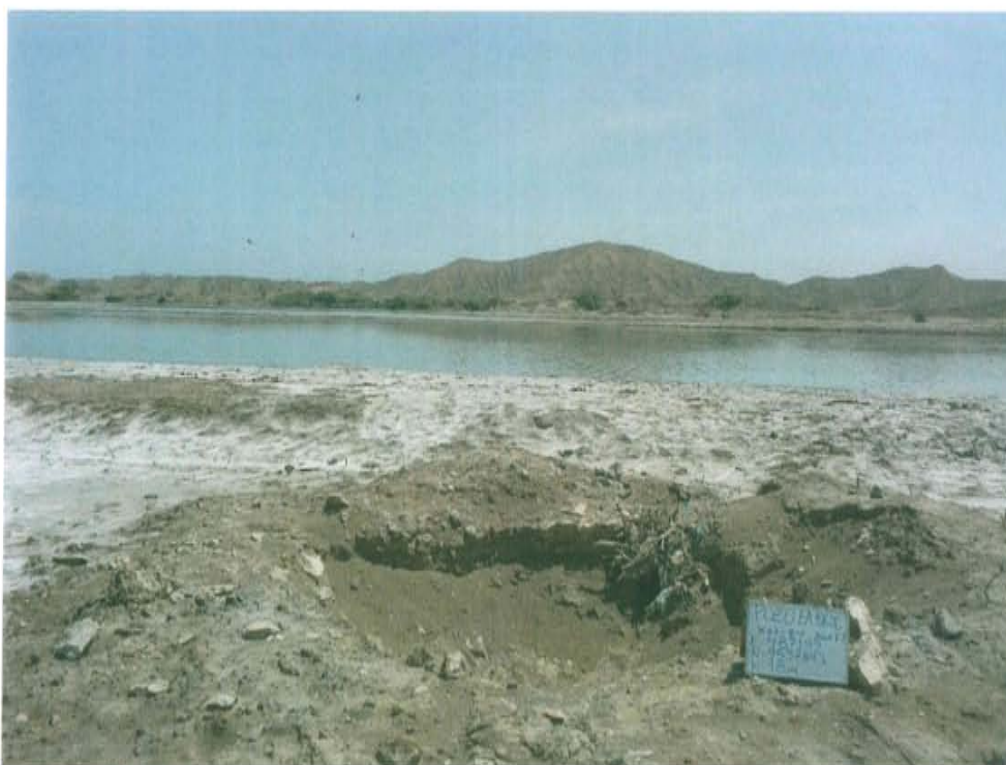
**Fotografía N° 2.** Vista panorámica de la posible ubicación del pozo A10606, ubicado a 10 m de pozas de tratamiento de agua.

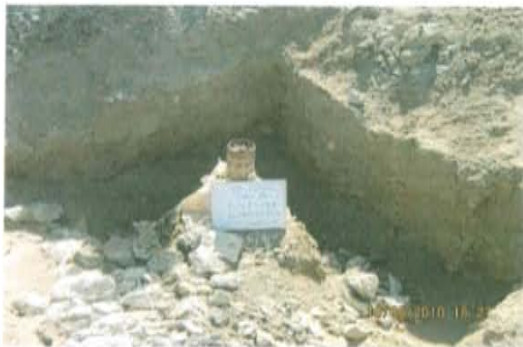
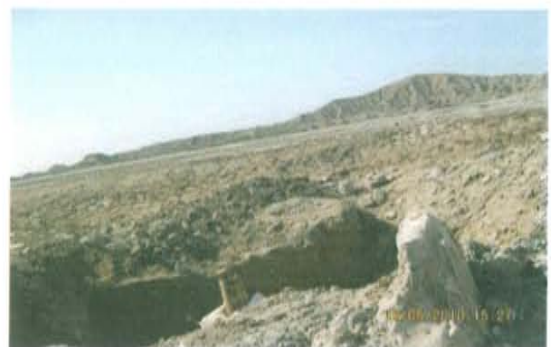
**3. REGISTRO FOTOGRÁFICO**

Pozo APA con casing corroído sellado, se aprecia cantina destruida y plástico cubriendo a tubería de 2 3/8", acceso transitable, escasa vegetación.

Inadecuado Abandono de Pozo
