**INFORME N° 0332- 2015-OEFA/DE-SDCA-CIPASH**

**ASUNTO** : Identificación de pasivo ambiental del subsector hidrocarburos con código de Ficha OEFA F02173, ubicado en el Lote VII/VI (ex Lote VII), en el distrito La Brea de la provincia Talara del departamento de Piura.

1. El presente Informe tiene por objeto comunicar que el pozo mal abandonado (con código PERUPETRO T1757) y el suelo contaminado circundante a él, constituyen un pasivo ambiental del subsector hidrocarburos, identificado con código de Ficha OEFA F02173. Este pasivo ambiental se encuentra ubicado en el Lote VII/VI (ex Lote VII), en el distrito La Brea de la provincia Talara del departamento de Piura, el cual fue verificado en campo el 09 de septiembre de 2014.

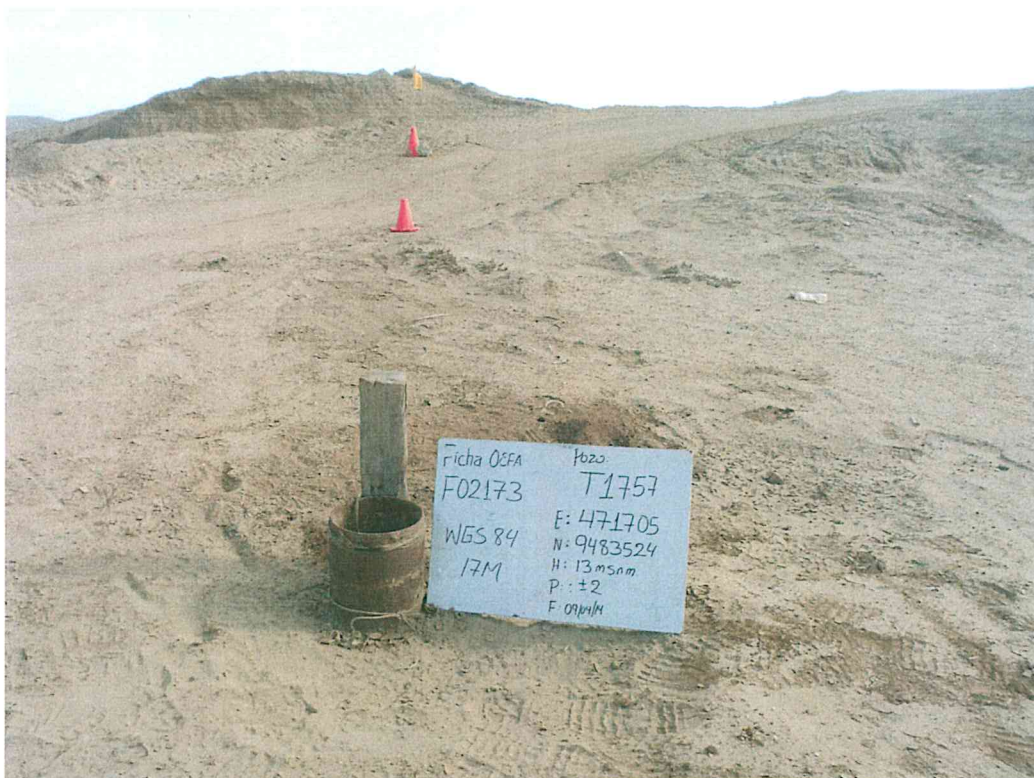
Fotografía N° 1. Se observa casing corroído de aproximadamente 8 plg de diámetro y se encuentra abierto al ambiente.

El Pozo inactivo se ubica sobre un terreno no habilitado que cuenta con acceso vehicular. Se observa casing corroído de aproximadamente 8 plg de diámetro que sobresale 0,35 m del nivel de la superficie del suelo, por las condiciones en las que se encuentra se considera un pozo abierto al ambiente. No se percibe emisiones gaseosas provenientes del pozo, ni se visualiza afloramiento superficial de líquidos; sin embargo, se aprecia suelo con presencia con hidrocarburos en el área circundante al pozo.

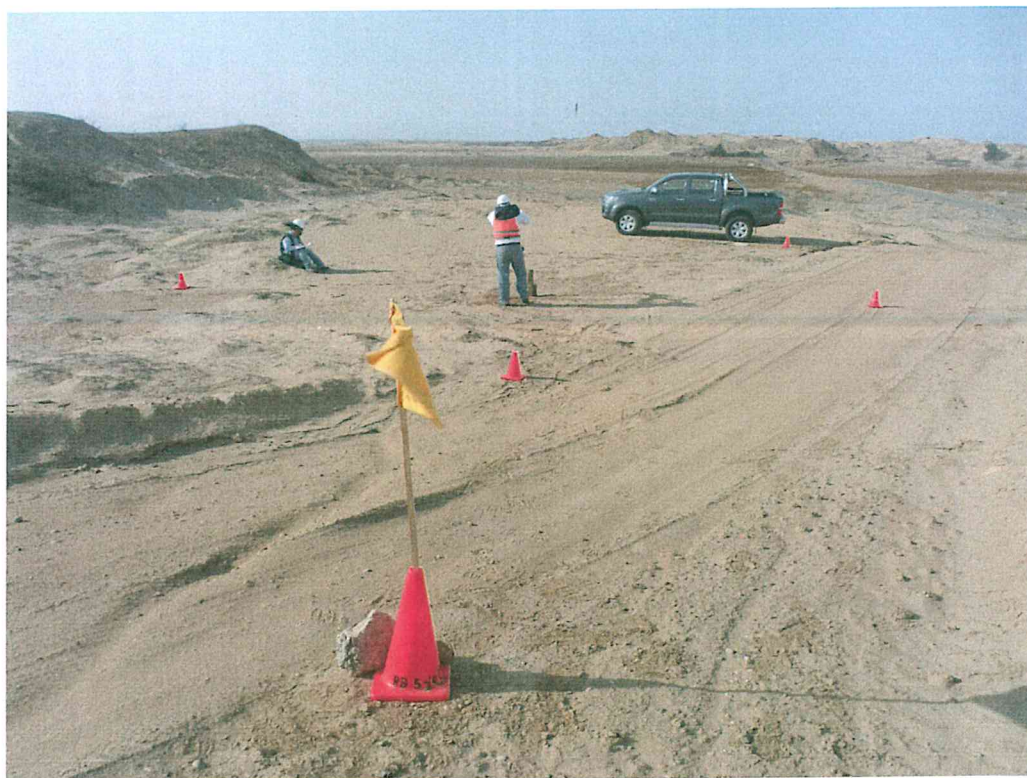
Fotografía N° 2. Vista panorámica de la ubicación del Pozo T1757, se caracteriza por presentar colinas bajas al este del pozo y zonas de dunas, con escasa vegetación natural.

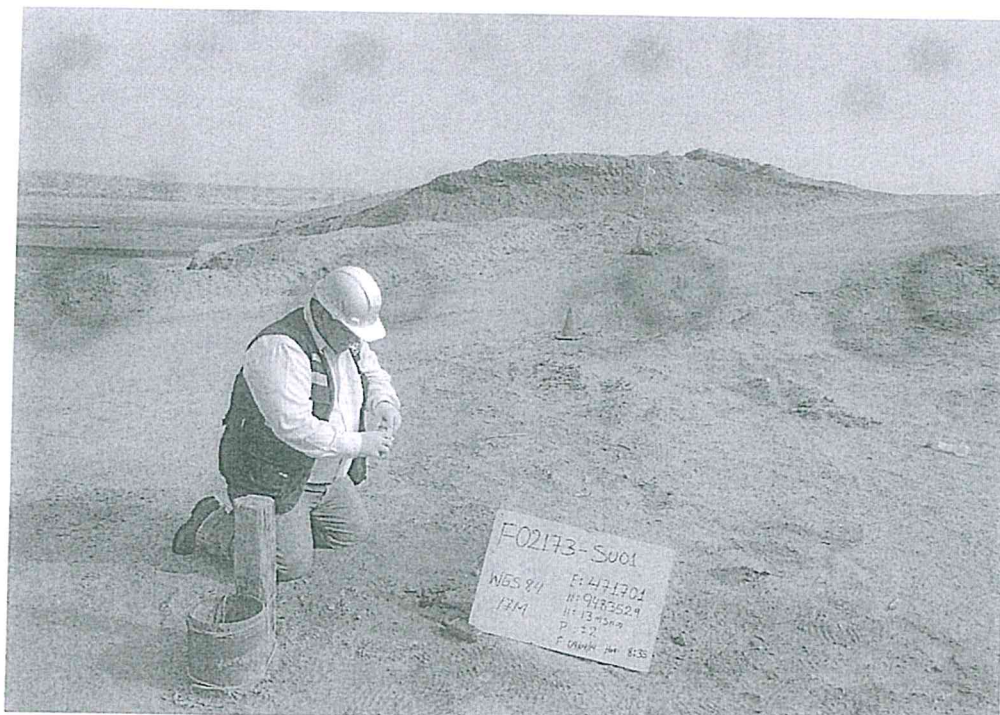
Fotografía N° 1. Toma de muestra de suelo en el punto F02173-SU01, ubicado a 0,75 m aproximadamente, al norte del Pozo T1757.

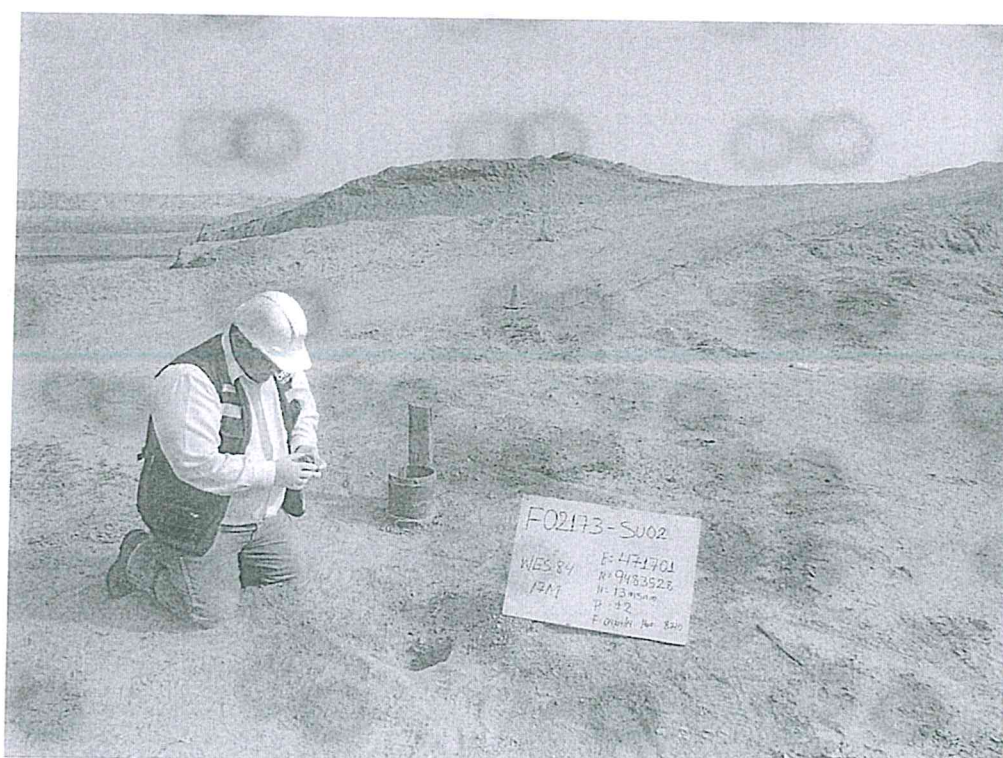
Fotografía N° 2. Toma de muestra de suelo en el punto F02173-SU02, ubicado a 1,3 m aproximadamente, al sur del Pozo T1757.

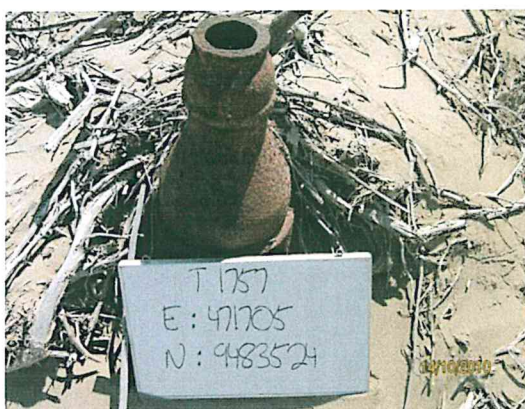
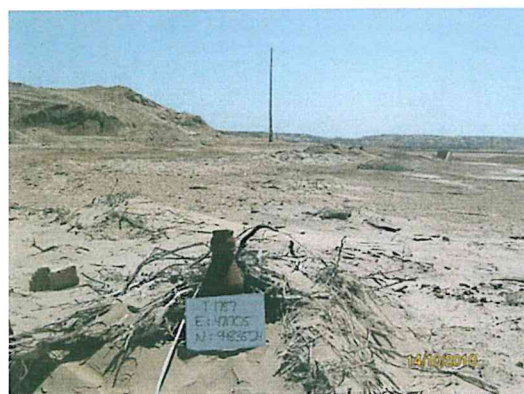
**3. REGISTRO FOTOGRÁFICO**

Pozo ATA, con casing y cabezal corroído y cortado, con fluido en el fondo, con restos de madera, sin acceso vehicular y vegetación seca en la zona.
