INFORME N.º 322- 2018-OEFA/DEAM-SSIM

- ASUNTO : Informe de Evaluación Ambiental para la Identificación del Sitio Impactado con código S0014, ubicado en el ámbito de la cuenca del río Marañón, distrito de Urarinas, provincia y departamento de Loreto.
- C.U.E. : 2017-05-0020
- REFERENCIA : Planefa 2018
Informe N.º 00047-2018-OEFA/DEAM-SSIM
(Hoja de Tramite: 2018-I01-010785)
Informe N.º 028-2017-OEFA/DE-SDCA-CSI
(Hoja de Tramite: 2017-I01-042252)
- FECHA : 29 NOV. 2018

**EVALUACIÓN AMBIENTAL PARA LA IDENTIFICACIÓN DEL
SITIO IMPACTADO CON CÓDIGO S0014, UBICADO EN EL
ÁMBITO DE LA CUENCA DEL RÍO MARAÑÓN, DISTRITO DE
URARINAS, PROVINCIA Y DEPARTAMENTO DE LORETO**

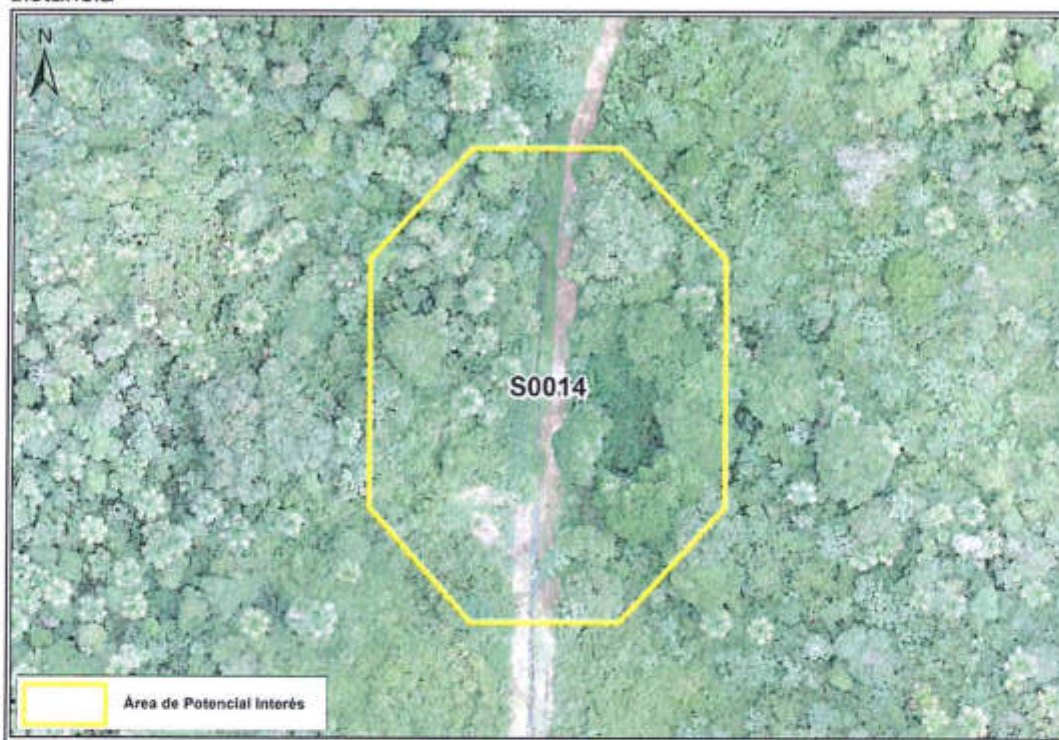
Figura 3-2. Ortofoto del sitio S0014 tomada por un sistema de aeronave piloteada a distancia

El sitio S0014 se encuentra en una zona plana con drenaje pobre (pendiente de 0-2%); asimismo, presenta vegetación herbácea en el derecho de vía y vegetación de bosque de aguajal mixto fuera de este. El sitio se encuentra dentro de la Reserva Nacional Pacaya - Samiria y es atravesado por el Oleoducto de 8 pulgadas de diámetro que va de Bateria 3, Yanayacu–Terminal río Marañón y una línea de diésel de 3 pulgadas de diámetro.

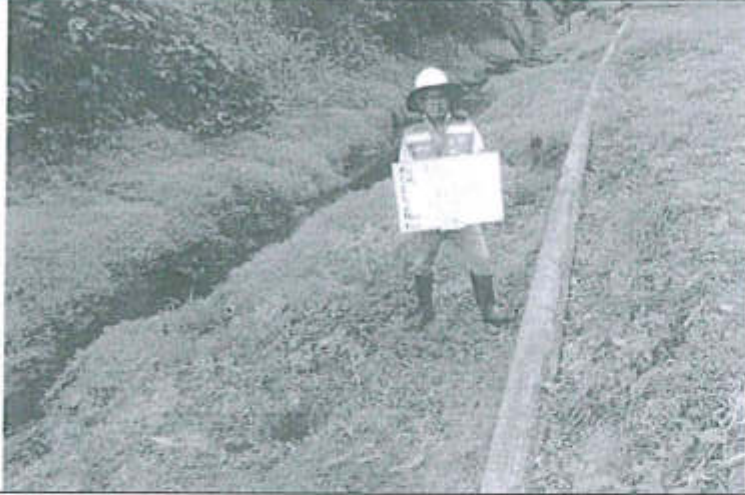
Visita de reconocimiento S0014					
Reconocimiento de posible sitio impactado					
Distrito:	Urarinas.	Provincia:	Urarinas	Departamento:	Loreto
Fotografía N.º 1

Fecha: 21/08/2017 Hora: 11:30 horas					
Este (m): 0509627					
Norte (m): 9475393					
Altitud (m.s.n.m): 93					
COORDENADAS UTM - WGS 84 ZONA: 18 M					
Descripción:	Ubicación del punto de referencia S000338 según Carta N° PPN-OPE-0023-2015, el que constituye el sitio S0014				
Fotografía N.º 2

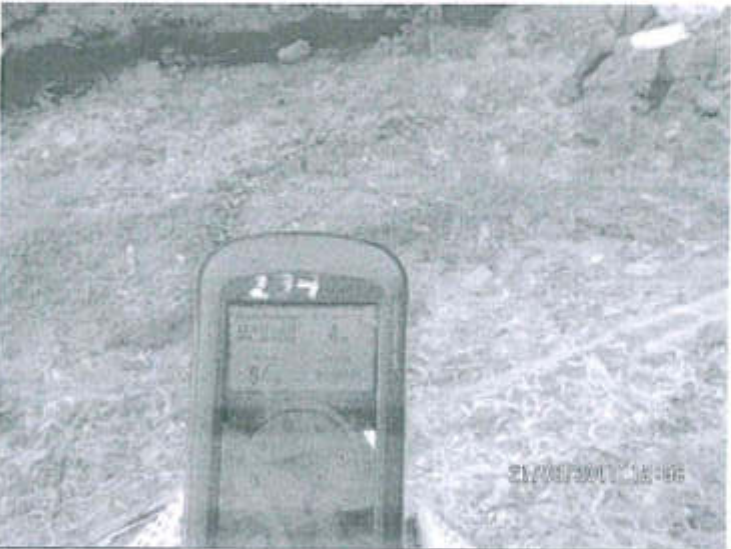
Fecha: 21/08/2017 Hora: 12:08 horas					
Este (m): 0509627					
Norte (m): 9475393					
Altitud (m.s.n.m): 94					
COORDENADAS UTM - WGS 84 ZONA: 18 M					
Descripción:	Ubicación del sitio S0014 de acuerdo a la referencia S000338 (de la Carta N° PPN-OPE-0023-2015)

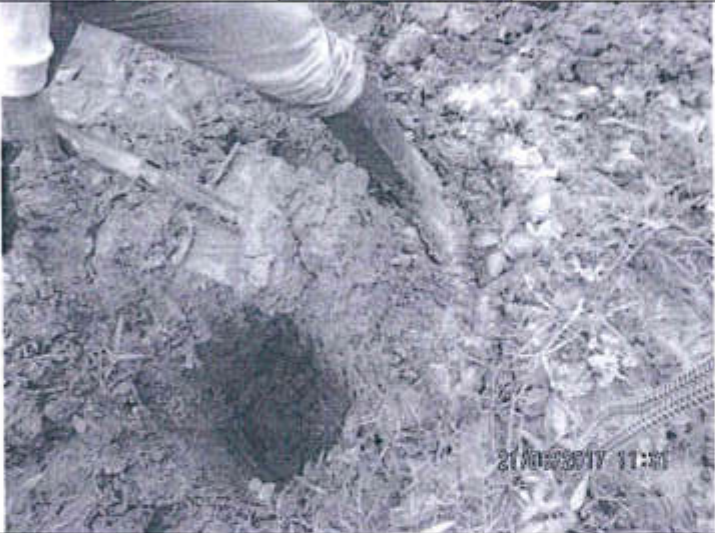
Visita de reconocimiento S0014					
Reconocimiento de posible sitio impactado					
Distrito:	Urarinas.	Provincia:	Loreto	Departamento:	Loreto
Fotografía N.º 3

Fecha: 21/08/2017 Hora: 11:31 horas					
Este (m): 0509627					
Norte (m): 9475393					
Altitud (m.s.n.m): 93					
COORDENADAS UTM - WGS 84 ZONA: 18 M					
Descripción:	Cambio de coloración en el componente suelo en el sitio S0014				
Fotografía N.º 4

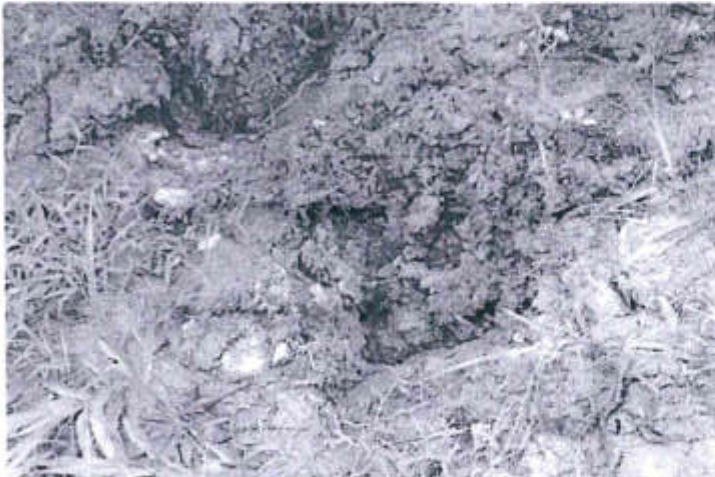
Fecha: 21/08/2017 Hora: 11:35 horas					
Este (m): 0509627					
Norte (m): 9475393					
Altitud (m.s.n.m): 93					
COORDENADAS UTM - WGS 84 ZONA: 18 M					
Descripción:	Cambio de coloración en el componente suelo en el sitio S0014

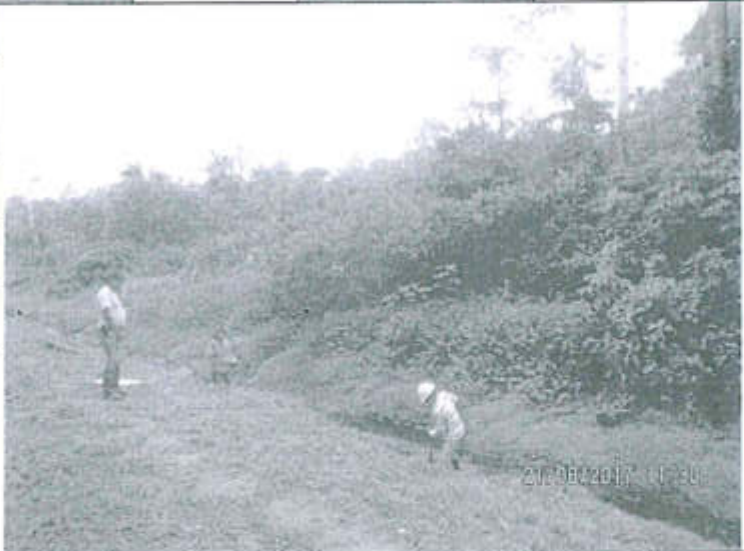
Visita de reconocimiento S0014					
Reconocimiento de posible sitio impactado					
Distrito:	Urarinas.	Provincia:	Loreto	Departamento:	Loreto
Fotografía N.º 5

Fecha: 21/08/2017 Hora: 11:30 horas					
Este (m): 0509627					
Norte (m): 9475393					
Altitud (m.s.n.m): 93					
COORDENADAS UTM - WGS 84 ZONA: 18 M					
Descripción:	Vegetación secundaria (en sucesión), en el sitio S0014, se puede observar también el canal de drenaje la presencia de aguajal a 500 m aproximadamente.				
Fotografía N.º 6

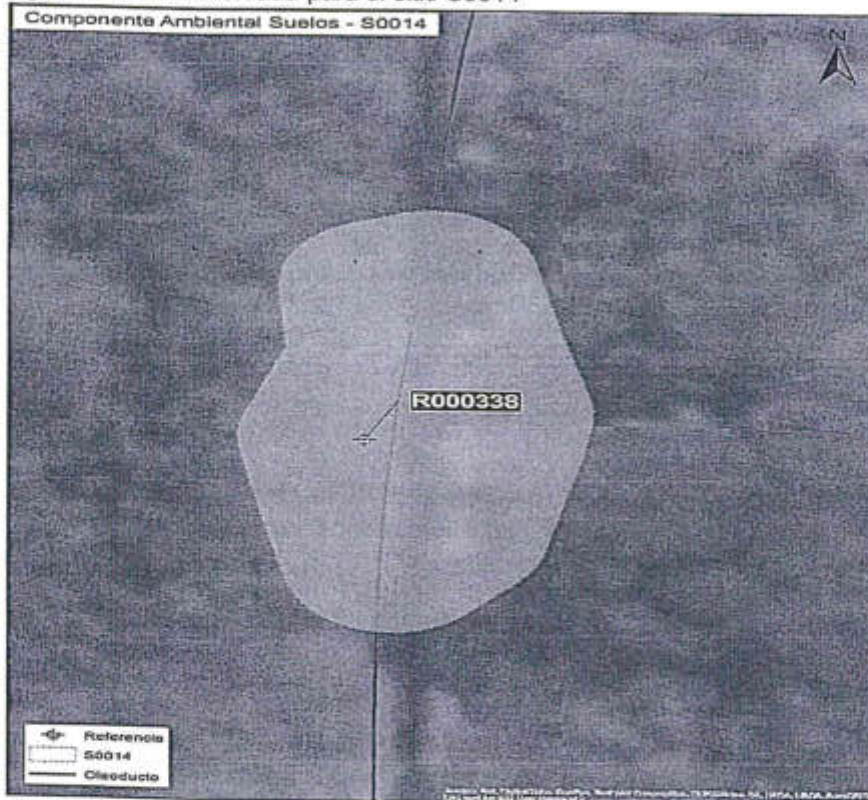
Figura 7-1: Área evaluada para el sitio S0014

40. Para determinar el área de estudio de la evaluación ambiental se consideró la información obtenida en el Informe N.º 028-2017-OEFA/DE-SDCA-CSI, que determinó para el sitio S0014 un área de 1550 m², la misma que comprende el área donde se evaluaron los componentes suelo, agua superficial y sedimento (ver Figura 7-1) y donde se observó afectación en el componente suelo.

(*) Área inicial del sitio S0014, definida en la visita de reconocimiento, según el informe N.º 028-2017-OEFA/DE-SDCA-CSI.

- 42. Sobre la base del análisis de la información levantada en la visita de reconocimiento, se ha determinado que para el presente PEA es necesario ampliar el área de estudio para el componente suelo. Se considera que dicha área se incrementa en un radio de 30 metros alrededor del área definida en la visita de reconocimiento, pasando de 1550 m² a 9954 m² aproximadamente (ver, Figuras 7-1 y 8-1), a fin de evaluar la extensión de los probables contaminantes presentes.

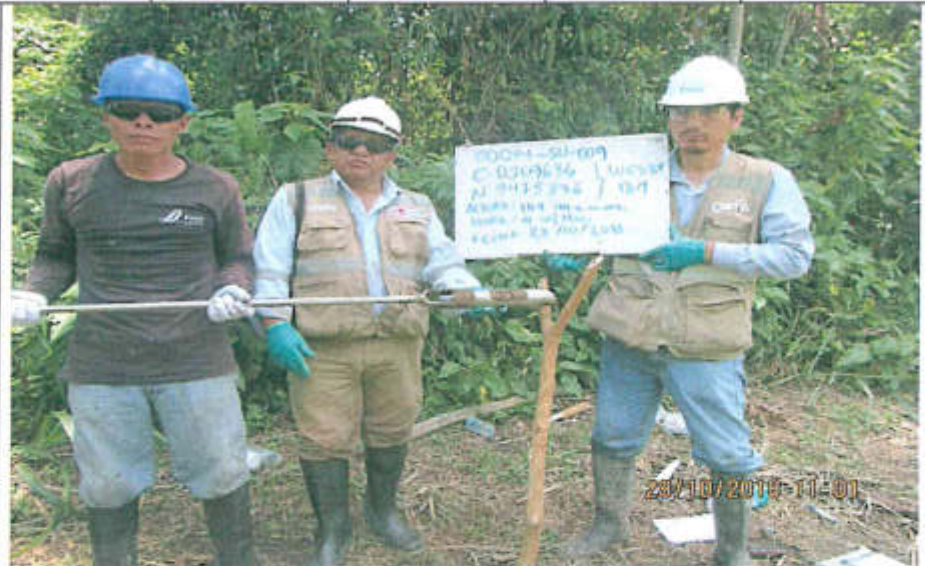
Distrito	Urarinas	Provincia	Loreto	Departamento	Loreto
FOTOGRAFÍA N.º 9 S0014-SU-009					
Fecha: 28/10/2018					
Hora: 11:01					
COORDENADAS UTM -WGS 84 – ZONA 18M					
Este (m): 509636					
Norte (m): 9475376					
Altitud (m.s.n.m.): 109					
Precisión: ± 3					
DESCRIPCIÓN:		Vista del punto de muestreo con código S0014-SU-009, donde se observa suelo con materia orgánica entre los 0-20 cm y arcilla plástica seca color marrón. No presenta afectación organoléptica por hidrocarburos.

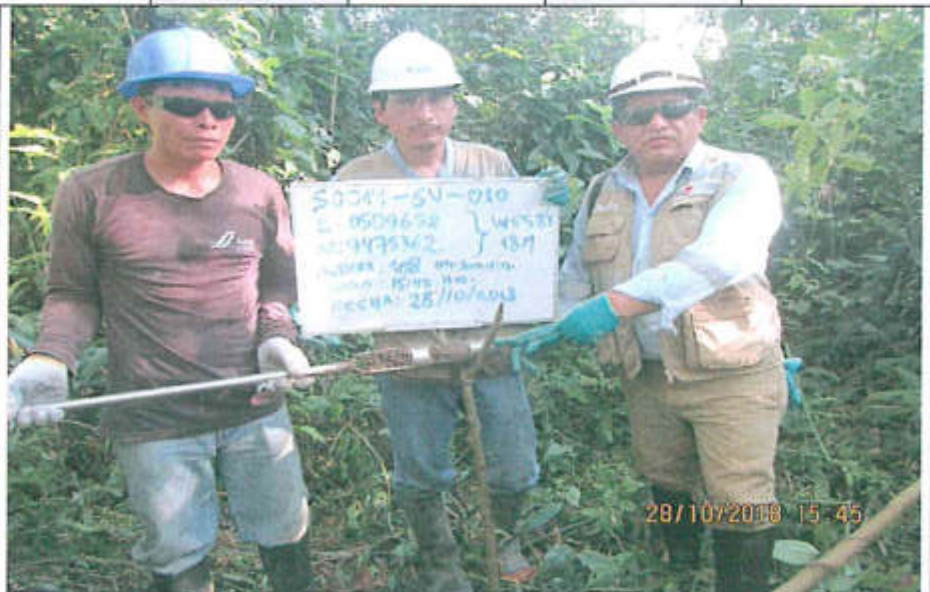
Distrito	Urarinas	Provincia	Loreto	Departamento	Loreto
FOTOGRAFÍA N.º 10 S0014-SU-010					
Fecha: 28/10/2018					
Hora: 15:45					
COORDENADAS UTM -WGS 84 – ZONA 18M					
Este (m): 509658					
Norte (m): 9475362					
Altitud (m.s.n.m.): 108					
Precisión: ± 3					
DESCRIPCIÓN:		Vista del punto de muestreo con código S0014-SU-010, donde se puede apreciar suelo con presencia de materia orgánica entre los 0 - 10 cm. y material arcilloso plástico entre los 10 - 50 cm. No presenta afectación organoléptica por hidrocarburos.

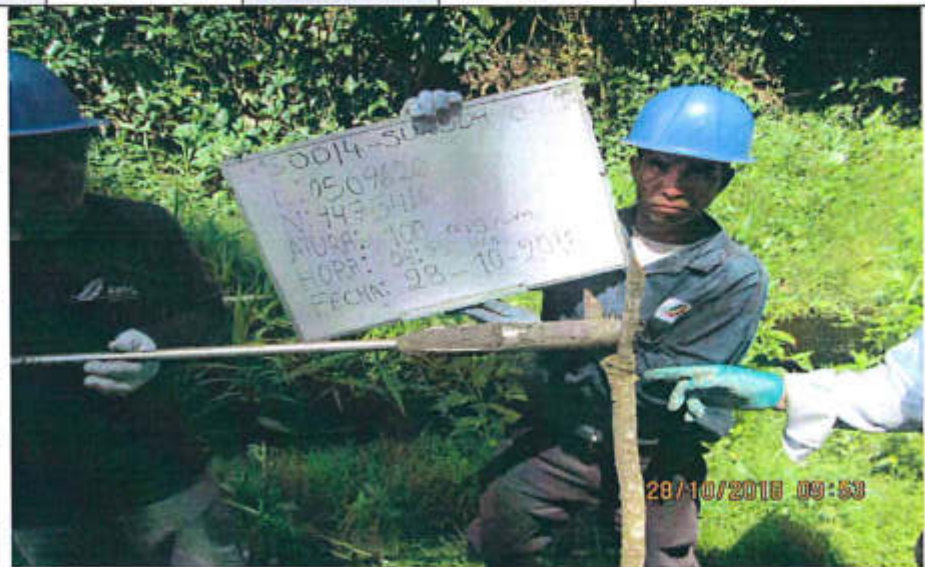
Distrito	Urarinas	Provincia	Loreto	Departamento	Loreto
FOTOGRAFÍA N.º 12 S0014-SU-004-PROF

Fecha: 28/10/2018					
Hora: 09:53					
COORDENADAS UTM -WGS 84 - ZONA 18M					
Este (m): 509626					
Norte (m): 9475416					
Altitud (m.s.n.m.): 100					
Precisión: ± 3					
DESCRIPCIÓN:		Vista del punto de muestreo con código S0014-SU-004-PROF (entre 0,5 y 1,0 m de profundidad), donde se observa suelo con presencia de material arcilloso, color marrón. No presenta afectación por hidrocarburos a nivel organoléptico.

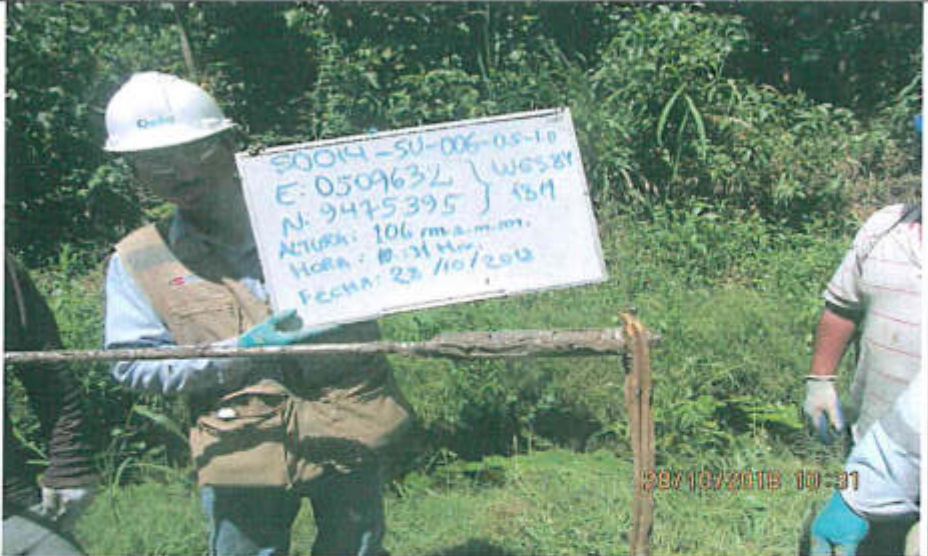
Distrito	Urarinas	Provincia	Loreto	Departamento	Loreto
FOTOGRAFÍA N.º 13 S0014-SU-006-PROF

Fecha: 28/10/2018					
Hora: 10:31					
COORDENADAS UTM -WGS 84 - ZONA 18M					
Este (m): 509632					
Norte (m): 9475395					
Altitud (m.s.n.m.): 106					
Precisión: ± 3					
DESCRIPCIÓN:		Vista del punto de muestreo con código S0014-SU-006-PROF (entre 0,5 y 1,0 m de profundidad), donde se puede apreciar una muestra de suelo con material arcilloso color marrón, sin material orgánico. No presenta afectación organoléptica por hidrocarburos.

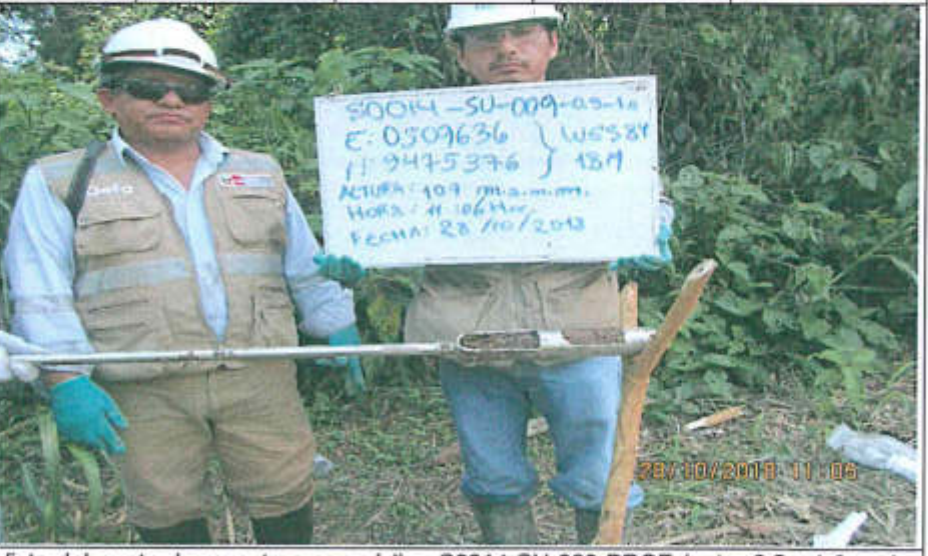
Distrito	Urarinas	Provincia	Loreto	Departamento	Loreto
FOTOGRAFÍA N.º 14 S0014-SU-009-PROF

Fecha: 28/10/2018					
Hora: 11:05					
COORDENADAS UTM -WGS 84 - ZONA 18M					
Este (m): 509636					
Norte (m): 9475376					
Altitud (m.s.n.m.): 109					
Precisión: ± 3					
DESCRIPCIÓN:		Vista del punto de muestreo con código S0014-SU-009-PROF (entre 0,5 y 1,0 m de profundidad), donde se puede observar una muestra de suelo con presencia de material limoso color marrón entre los 50-60cm y arcilla plástica entre los 0,60 – 1,0 m. No presenta afectación organoléptica por hidrocarburos.

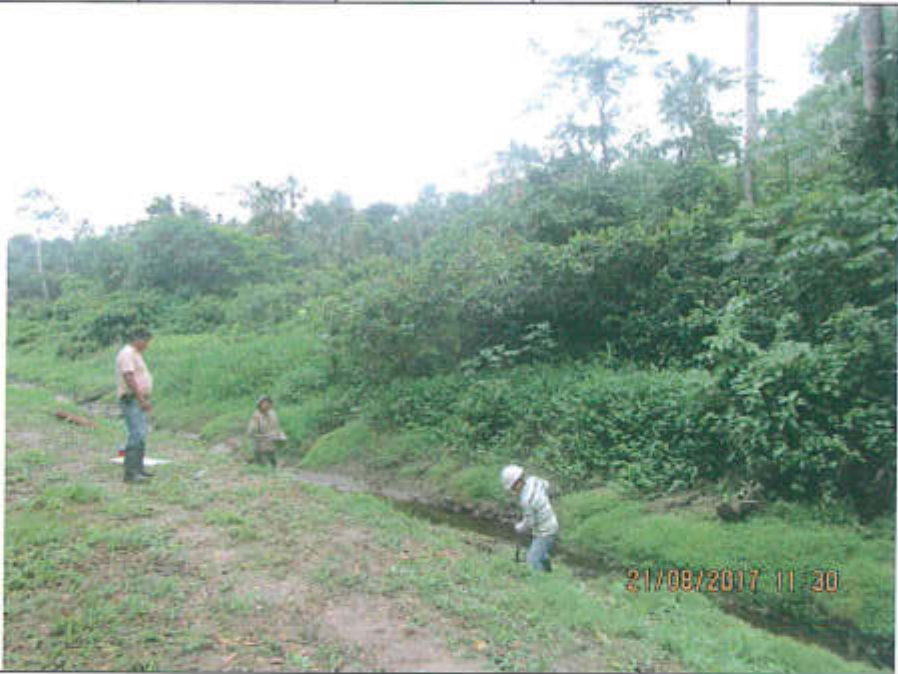
Distrito	Urarinas	Provincia	Loreto	Departamento	Loreto
FOTOGRAFÍA N.º 1 S0014					
Fecha: 21/08/2017					
Hora: 11:30 horas					
COORDENADAS UTM -WGS 84 – ZONA 18M					
Este (m): 0509627					
Norte (m): 9475393					
Altitud (m.s.n.m): 93					
Precisión: ± 3

DESCRIPCIÓN: Vista del sitio S0014, se observa al oleoducto y su derecho de vía, durante la visita de reconocimiento.

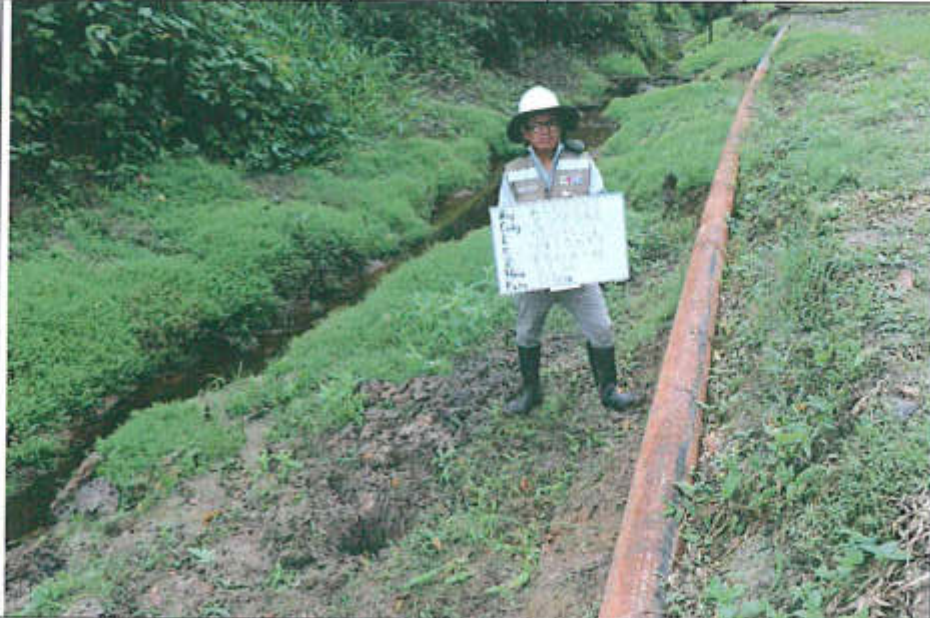
Distrito	Urarinas	Provincia	Loreto	Departamento	Loreto
FOTOGRAFÍA N.º 2 S0014					
Fecha: 21/08/2017					
Hora: 11:30 horas					
COORDENADAS UTM -WGS 84 – ZONA 18M					
Este (m): 0509627					
Norte (m): 9475393					
Altitud (m.s.n.m): 93					
Precisión: ± 3

DESCRIPCIÓN: Vista desde otro ángulo para el sitio S0014, de la ubicación se observa al oleoducto de 8", vista en el sentido al fondo hacia el río Marañón, durante la visita de reconocimiento.

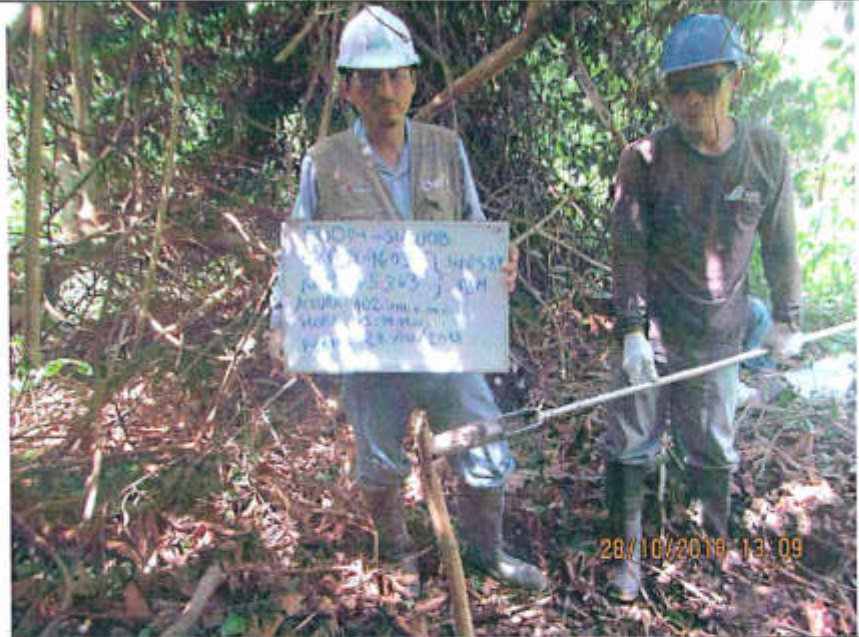
Vista desde otro ángulo del sitio S0014, en una zona que no se encuentra desbrozada desde zona no desbrozada.
