**INFORME N° 204 - 2015-OEFA/DE-SDCA-CIPASH<sup>1</sup>B\***

**ASUNTO** : Identificación de pasivo ambiental del subsector hidrocarburos con código de Ficha OEFA F02151, ubicado en el Lote VII/VI (ex Lote VII), en el distrito de La Brea Negritos de la provincia Talara del departamento de Piura.

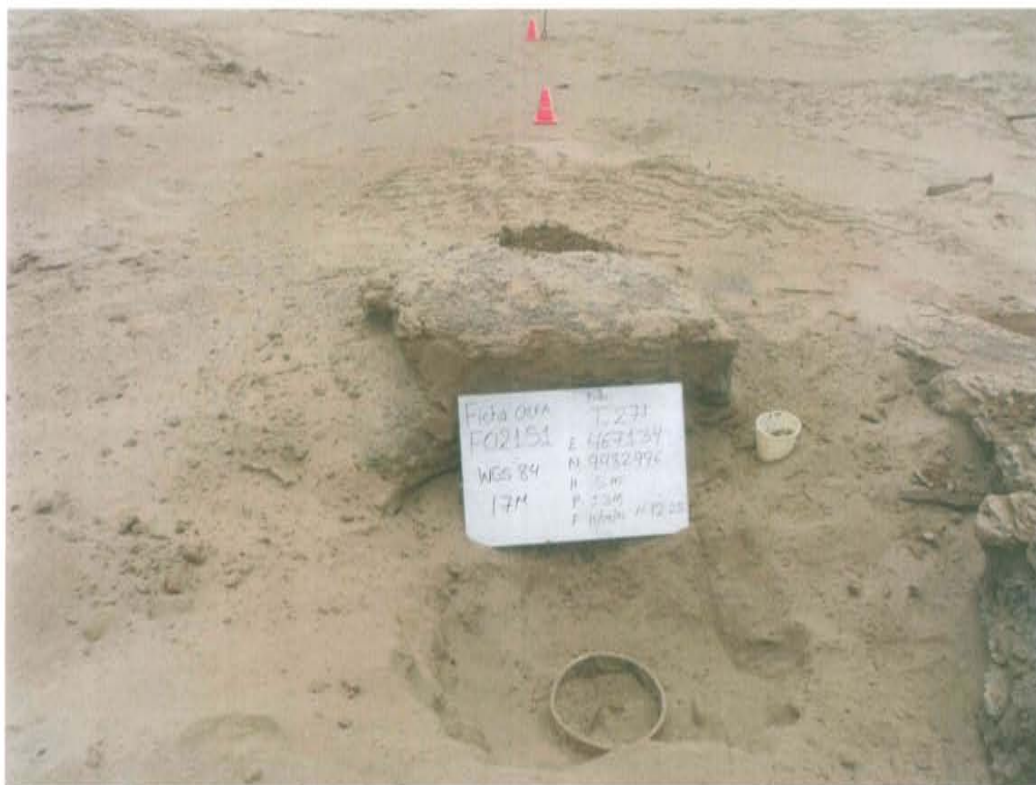
Fotografía N° 1. Se observa casing a nivel de superficie del suelo conteniendo arena en su interior que posiblemente no garantiza el cierre hermético del pozo.

16. En ese sentido, de la revisión de los antecedentes y las observaciones en campo se tiene que el pozo se encuentra mal abandonado, toda vez que no se encuentra herméticamente cerrado ni en condiciones seguras para el abandono, conforme se establece en el Decreto Supremo N° 032-2004-EM - Reglamento de las Actividades de Exploración y Explotación de Hidrocarburos<sup>6</sup>. Además de presentar suelo contaminado con hidrocarburos en el área circundante al pozo.

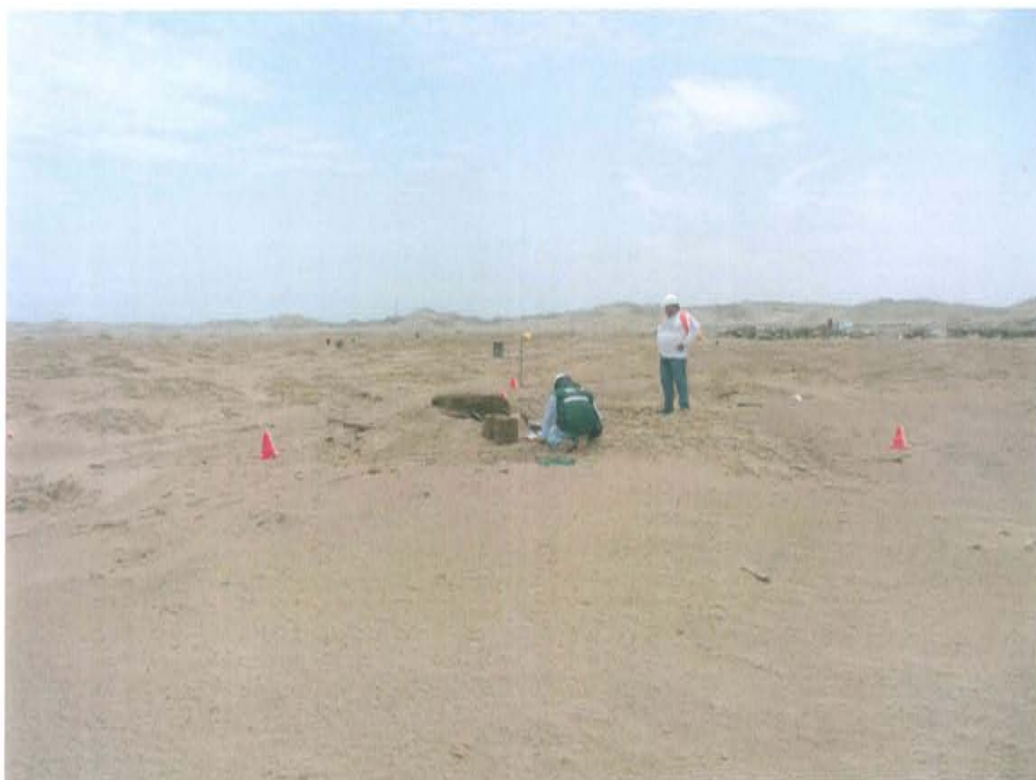
Fotografía N° 2. Vista panorámica de la ubicación del Pozo T\_271, se caracteriza presentar extensas superficies bajas plano-depresionadas, son áreas húmedas y se hallan cubiertas por arenas salitrosas

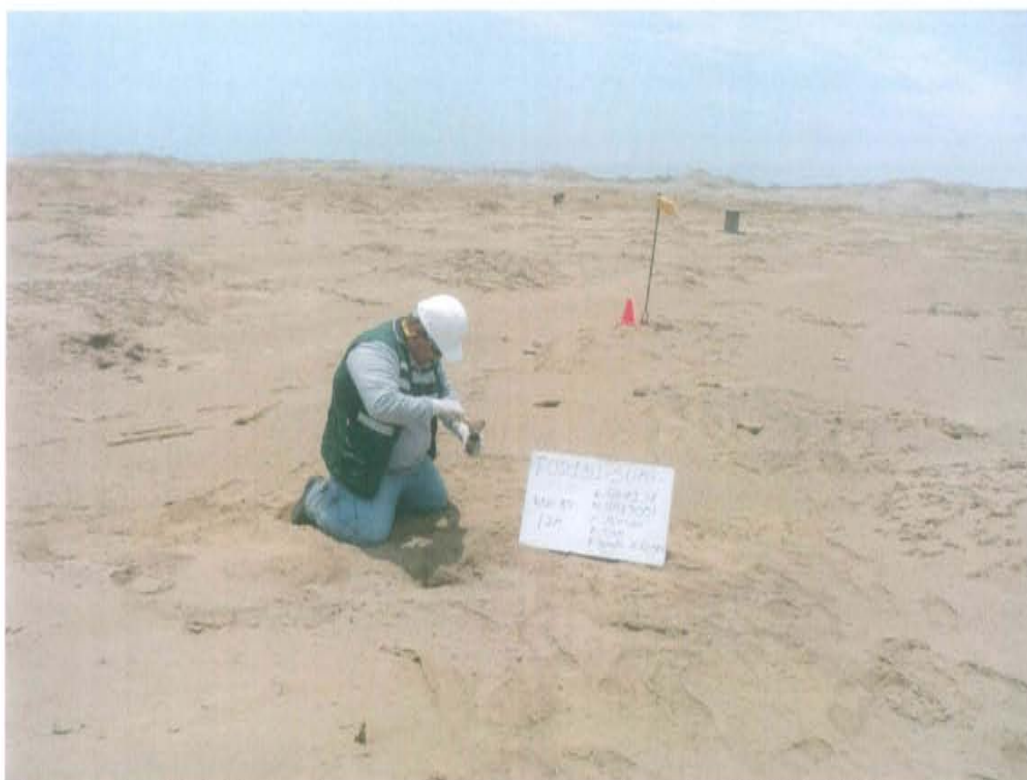
Fotografía N° 4. Toma de muestra de suelo en el punto F02151-SU02, ubicado a 5,5 m aproximadamente, al norte del Pozo T\_271.

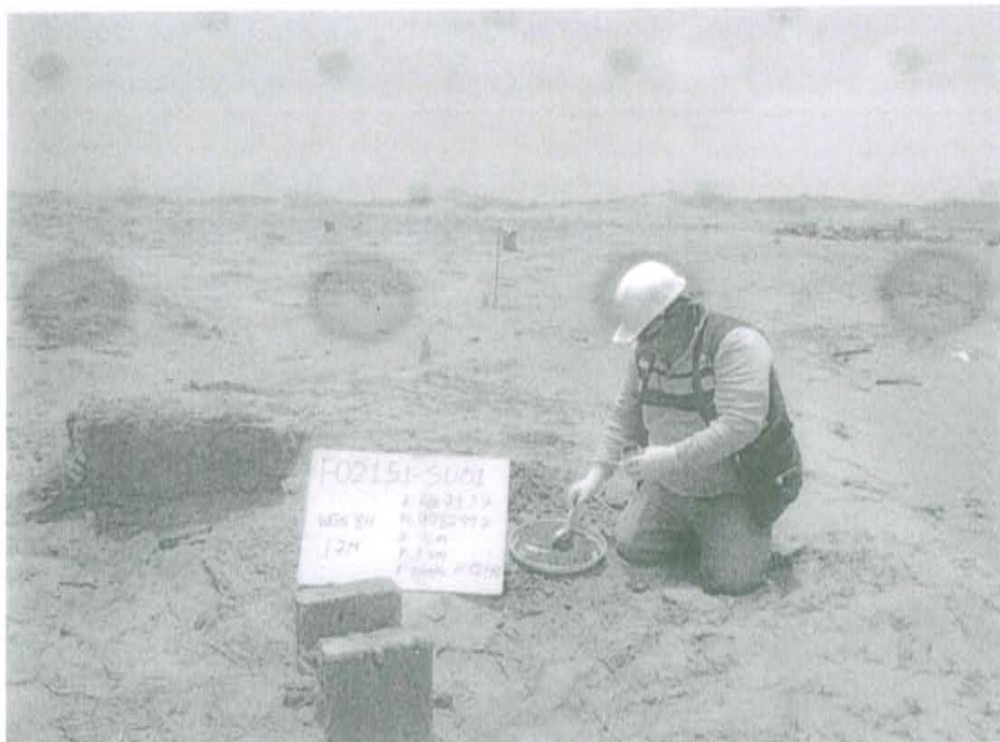
Fotografía N° 1. Toma de muestra de suelo en el punto F02151-SU01, ubicado a 1,5 m aproximadamente, al este del Pozo T\_271.

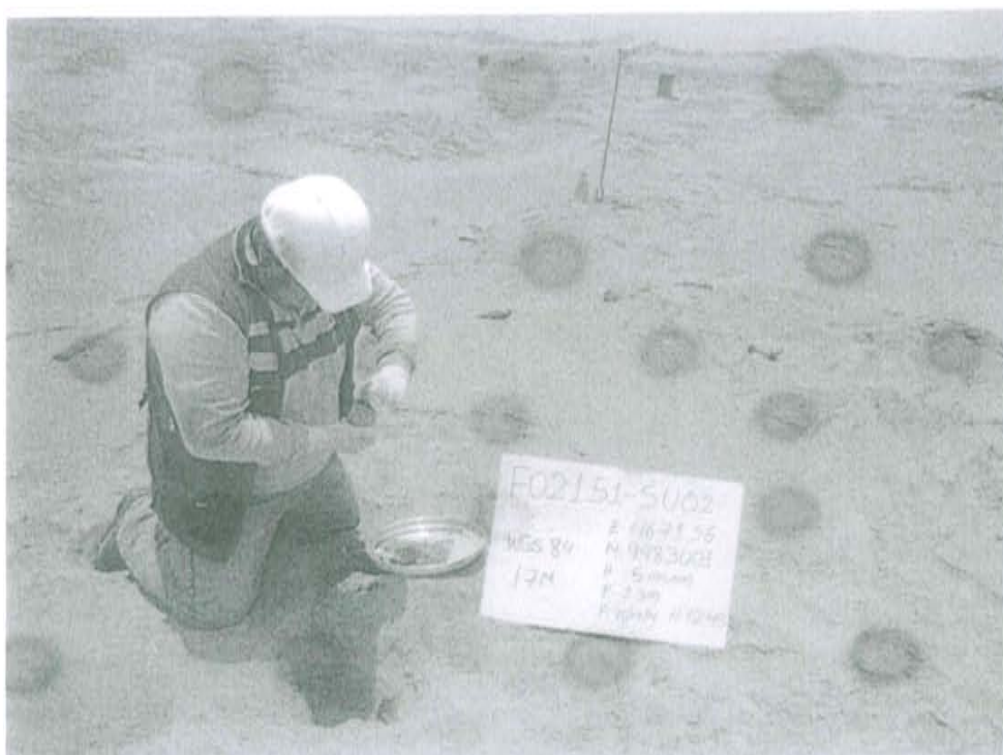
Fotografía N° 2. Toma de muestra de suelo en el punto F02151-SU02, ubicado a 5,5 m aproximadamente, al norte del Pozo T\_271.

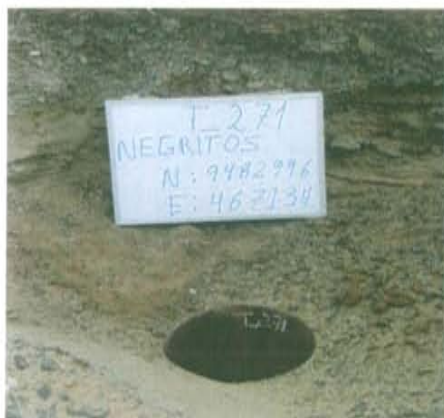
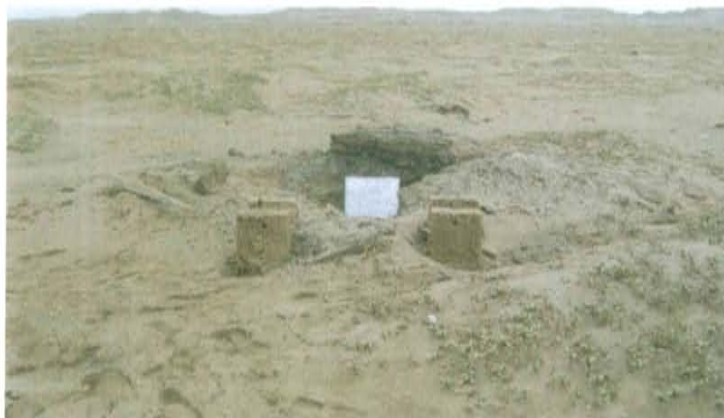
**3. REGISTRO FOTOGRÁFICO**

**4. CAUSA / ORIGEN**

Inadecuado abandono del pozo
