**INFORME N° 331 - 2014-OEFA/DE-SDCA-CIPASH**

ASUNTO : Identificación de pasivo ambiental del subsector hidrocarburos con código de Ficha OEFA F00186, ubicado en el Lote VII/VI (ex Lote VII), en el distrito de La Brea de la provincia Talara del departamento de Piura.

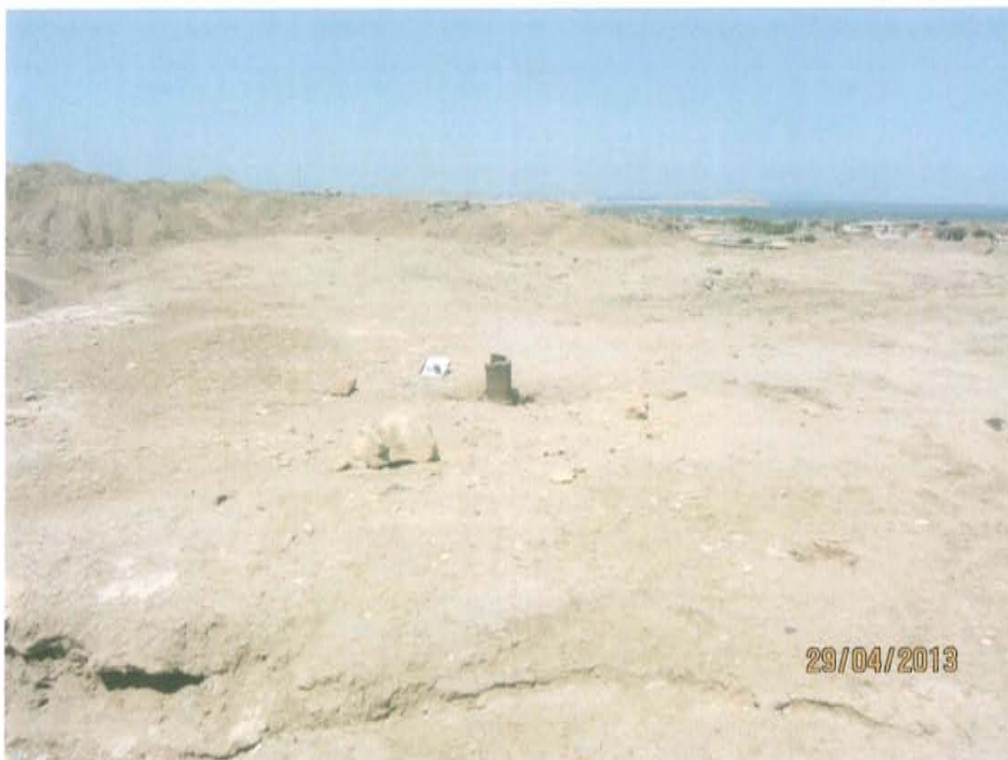
13. El área evaluada se caracterizó por tener un relieve plano de leve pendiente, de escasa vegetación predominando un paisaje árido; no se observó cursos de agua activos, tampoco se observó el desarrollo de industria extractiva en las cercanías a la ubicación; sin embargo se observó la presencia de población perteneciente a la periferia de la ciudad de Negritos.

Fotografía N° 1. La zona evaluada se caracteriza por tener un relieve llano y árido, asimismo se observó algunas formas que incide sobre el relieve del área como lomas y colinas.

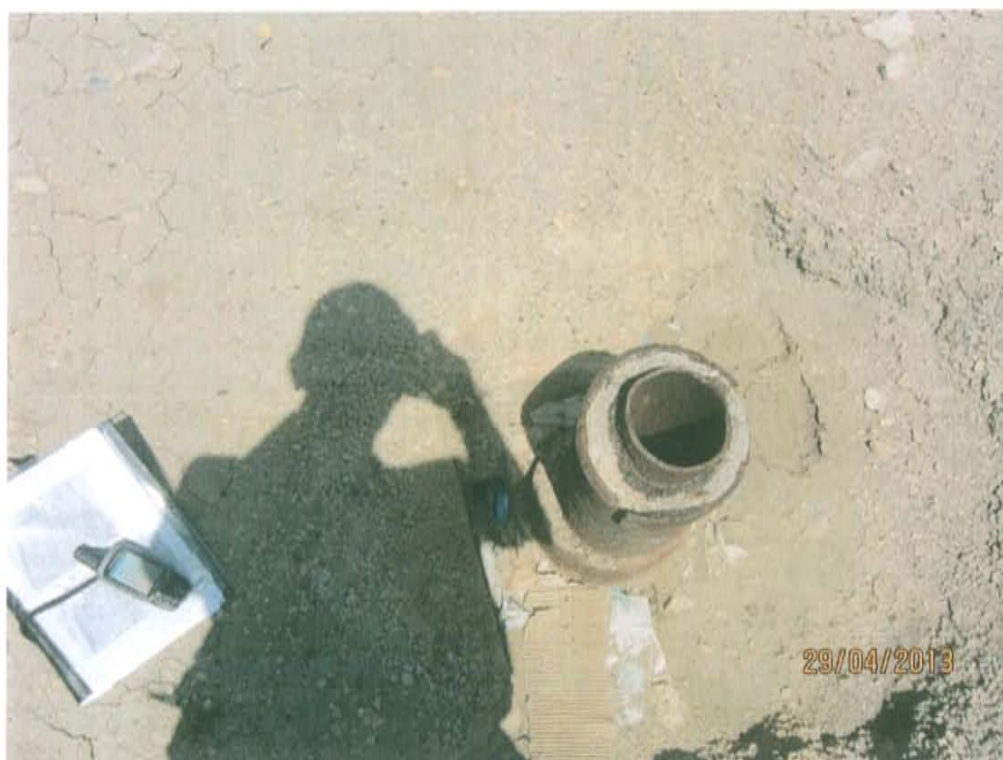
14. Durante la evaluación in situ realizada por el OEFA el 29 de abril de 2013, se observó un pozo inactivo sin cabezal ni válvulas, presenta un casing y tubería interior corroído y abierto al ambiente en una colina que no presenta vía de acceso y a una distancia aproximada de 111 m del cementerio de la localidad de Negritos; las condiciones en las que se encuentra el casing y tubería interior no garantizan el hermetismo del pozo; se realizó un recorrido exploratorio al área circundante al pozo no encontrándose suelo con presencia de hidrocarburos, sin embargo se observó residuos sólidos y restos de concreto (ver anexos 1, 2 y 3).

Fotografía N° 2. Pozo inactivo mal abandonado sin cabezal, con casing cementado y dos tubos internos, no sellado herméticamente.
