"Año de la Promoción de la Industria Responsable y del Compromiso Climático"
"Decenio de las Personas con Discapacidad en el Perú"

INFORME N° 707 - 2014-OEFA/DE-SDCA-CIPASH

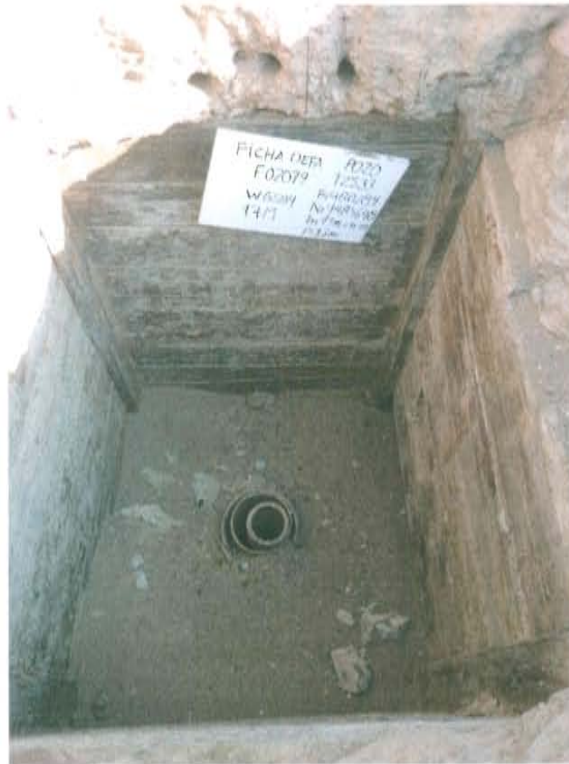
Fotografía N° 1. Identificación del pozo inactivo con código PERUPETRO T2533.
Presenta casing abierto y corroído en el interior de una cantina.

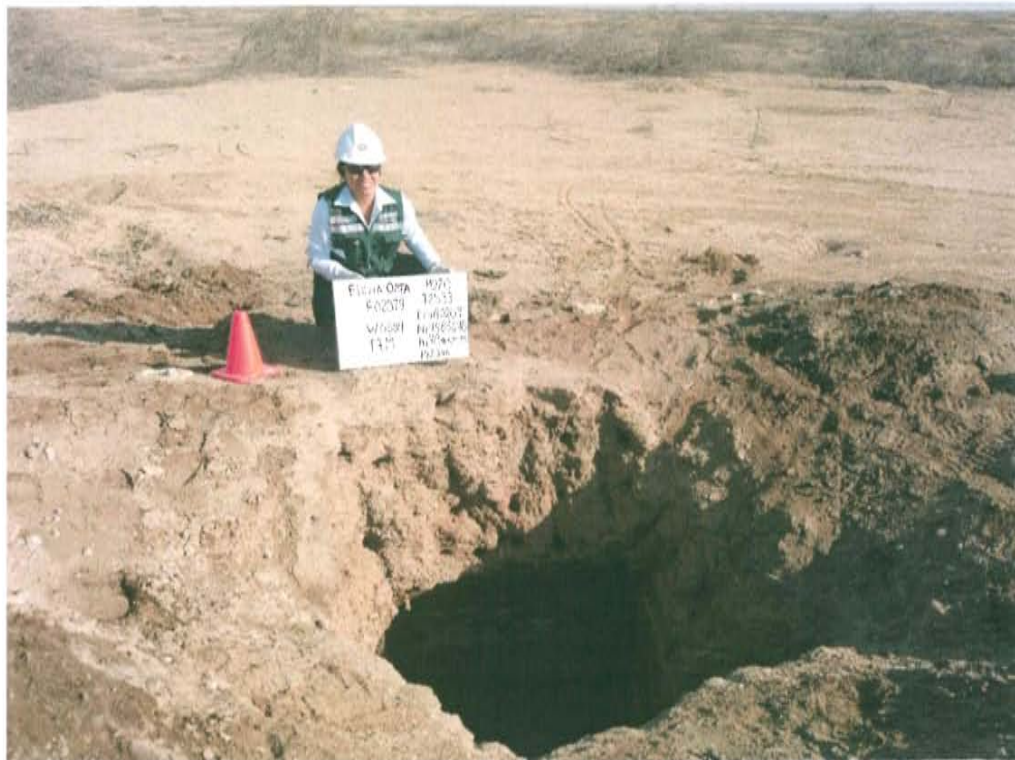
Fotografía N° 2. Vista del área circundante al pozo inactivo T2533.

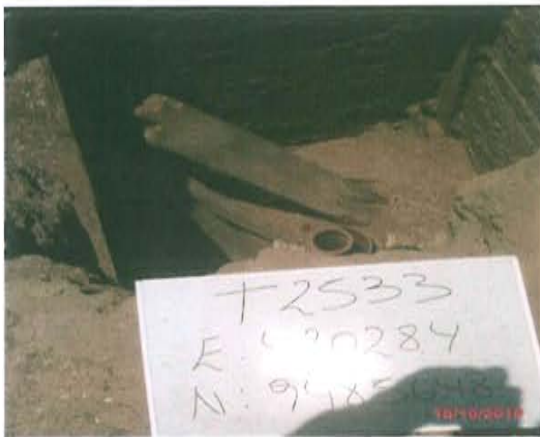
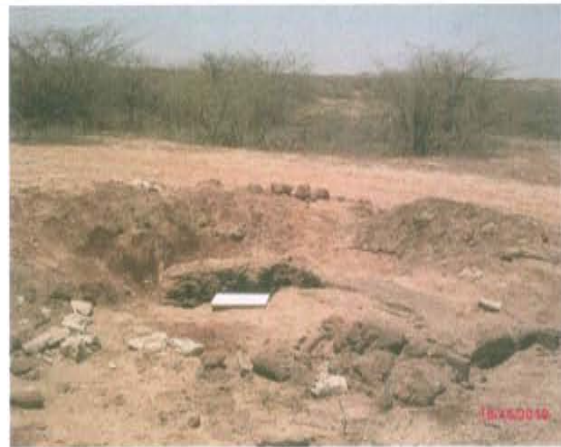
4. CAUSA / ORIGEN
Inadecuado Abandono de Pozo
5. TIPOS DE PASIVOS AMBIENTALES (Marque con X el que corresponda).
