ANEXOS

EVALUACIÓN AMBIENTAL PARA LA IDENTIFICACIÓN DEL SITIO IMPACTADO POR ACTIVIDADES DE HIDROCARBUROS CON CÓDIGO S0393, UBICADO EN EL LOTE 192, MICROCUENCA CORR-34, EN EL ÁMBITO DE LA CUENCA DEL RÍO CORRIENTES, DISTRITO TROMPETEROS, PROVINCIA Y DEPARTAMENTO LORETO

Ficha de reconocimiento de sitio N.º 017-2020-SSIM

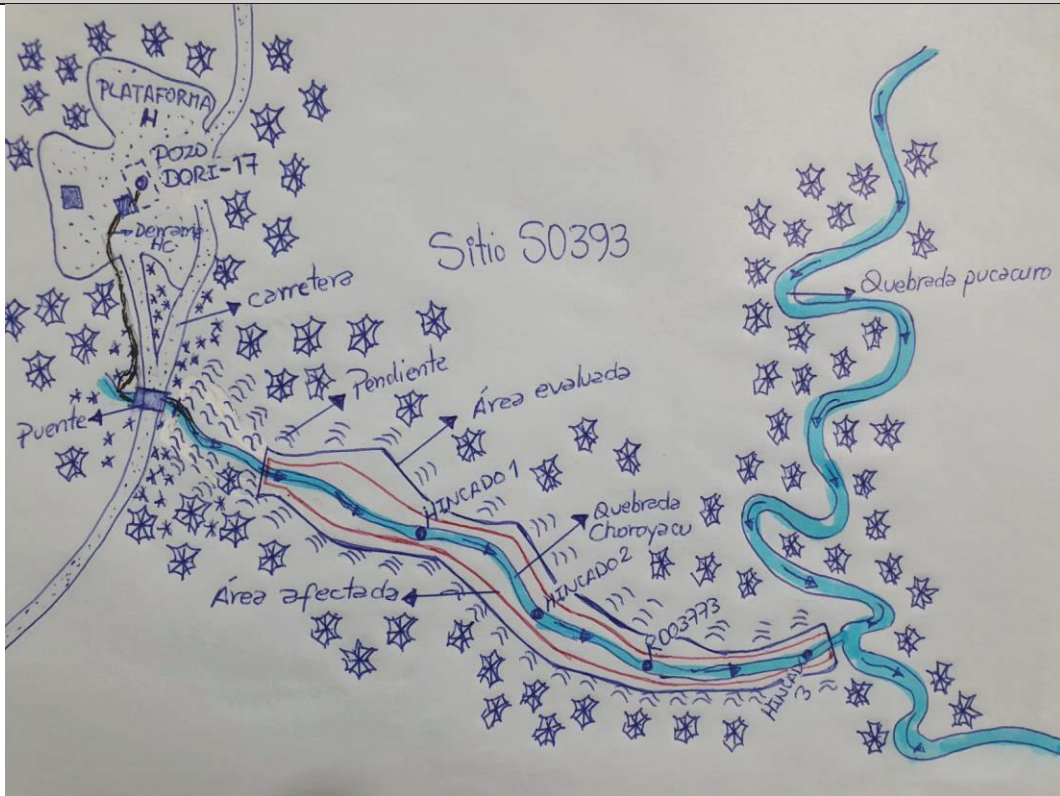
5 CROQUIS DEL SITIO

De las observaciones durante los trabajos de reconocimiento se tiene que la plataforma H, que contiene el pozo DORI-17 se encuentra 150 metros al noroeste del sitio, probablemente el derrame de petróleo crudo pulverizado ocurrido el 13 de mayo del 2007, que manchó un área aproximada de 600 cm² en la plataforma del pozo Dorissa 17, y luego corrió por la locación hacia un cauce natural del agua de lluvia; el contaminante podría haber discurrido por la pendiente de la margen izquierda de la quebrada Choroyacu afectando al sitio.

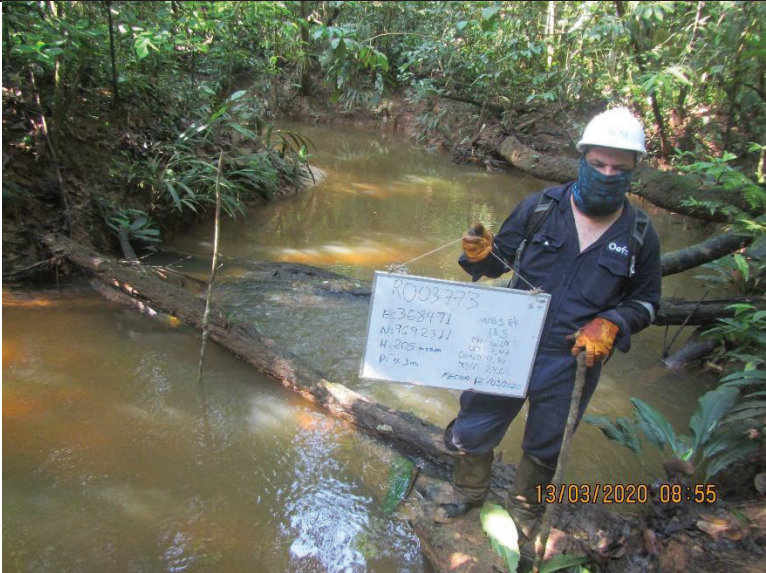
TRABAJO DE RECONOCIMIENTO DE POSIBLE SITIO IMPACTADO S0393					
CUE: 2020-05-072			CÓDIGO DE ACCIÓN: 0002-02-2020-415		
Distrito	Trompeteros	Provincia	Loreto	Departamento	Loreto
FOTOGRAFÍA N.º 1 R003773

Fecha: 13/03/2020					
Hora: 08:55 horas					
COORDENADAS UTM -WGS84 – ZONA 18M					
Este (m): 0368471					
Norte (m): 9692311					
Altitud (m s.n.m.): 205					
Precisión: ± 3					
DESCRIPCIÓN:		Ubicación del hincado de la referencia R003773, donde se observa la quebrada Choroyacu y bosque ribereño arbustivo, en terreno firme. Resultados de parámetros fisicoquímicos: pH: 6,29, oxígeno disuelto: 7,47 mg/l, conductividad eléctrica: 9,80 µ/cm, temperatura: 24,6 °C.			
TRABAJO DE RECONOCIMIENTO DE POSIBLE SITIO IMPACTADO S0393					
CUE: 2020-05-072			CÓDIGO DE ACCIÓN: 0002-02-2020-415		
Distrito	Trompeteros	Provincia	Loreto	Departamento	Loreto
FOTOGRAFÍA N.º 2 R003773

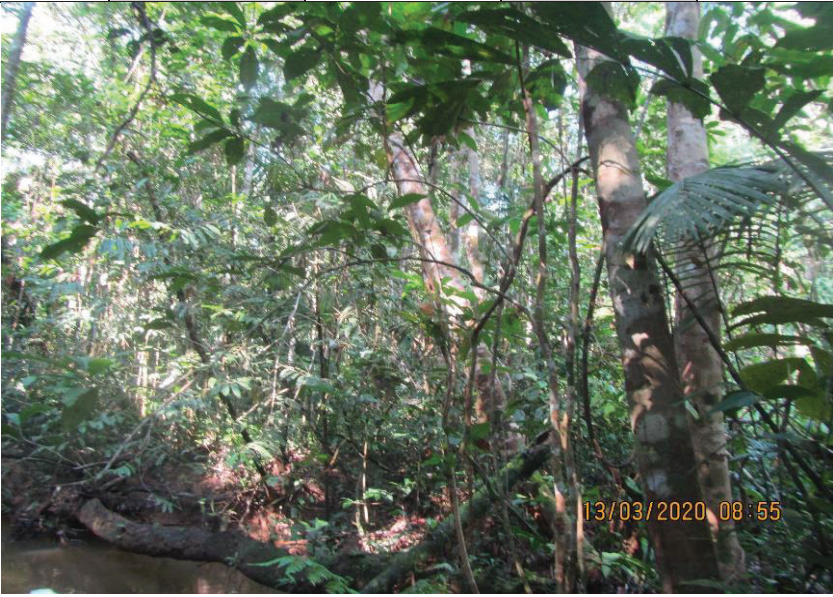
COORDENADAS UTM -WGS84 – ZONA 18M					
Este (m): 0368471					
Norte (m): 9692311					
Altitud (m s.n.m.): 205					
Precisión: ± 3					
DESCRIPCIÓN:		Ubicación de la referencia R003773, bosque primario con vegetación arbustiva y arbórea en terraza baja, suelo arcilloso.

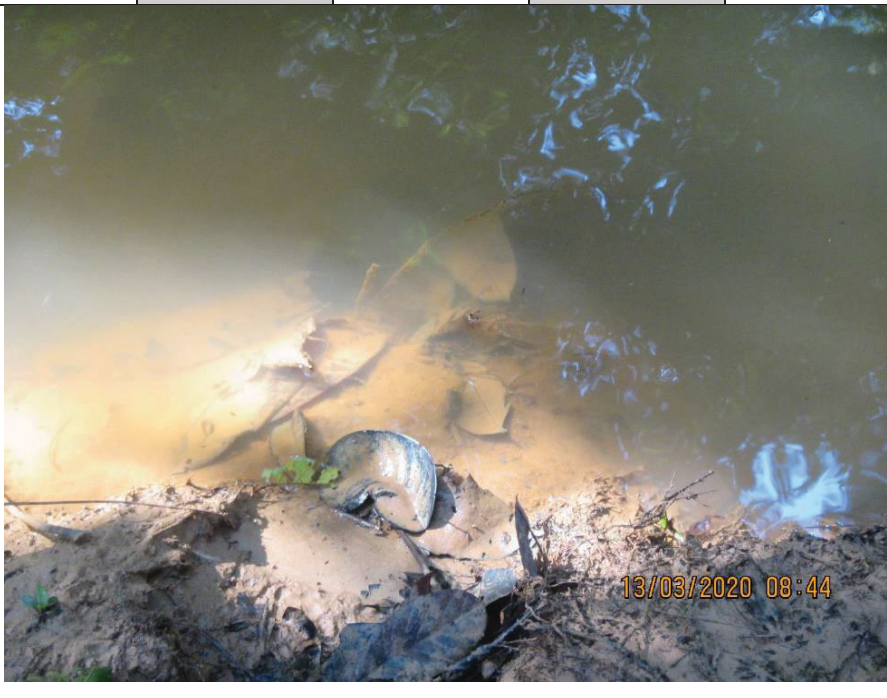
FOTOGRAFÍA N.º 6 Hincado 2

DESCRIPCIÓN: Hincado 2 del sitio S0393 donde se percibió iridiscencia y películas oleosas en la superficie del agua y olor a hidrocarburos al remover el sedimento de la quebrada Choroyacu.

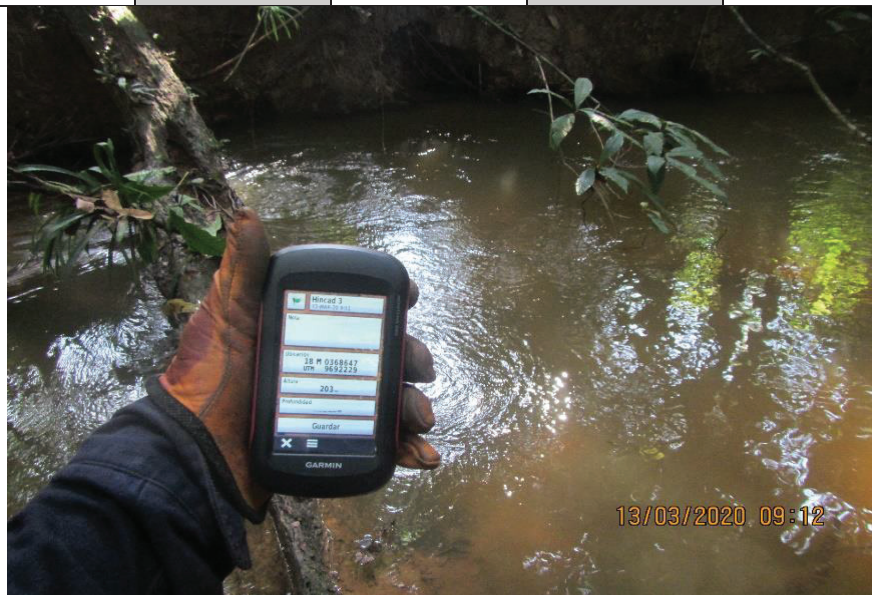
DESCRIPCIÓN: Ubicación del hincado 3 en la quebrada Choroyacu, del sitio CO-A13, donde se observa aguas claras y palizadas.

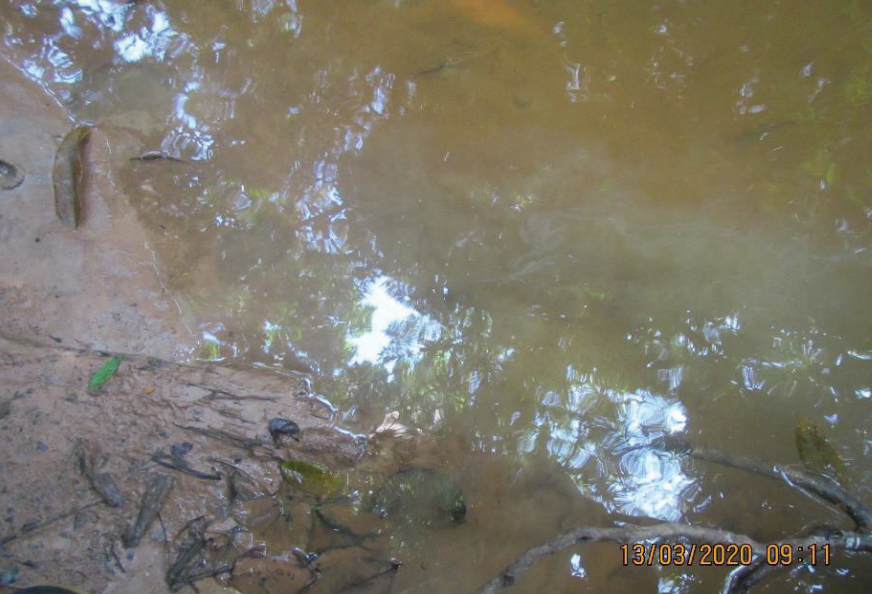
DESCRIPCIÓN: Iridiscencia y películas oleosas al hacer el hincado 3 en el componente ambiental sedimento del sitio S0393 a 50 m aguas arriba de la desembocadura con la quebrada Pucacuro.

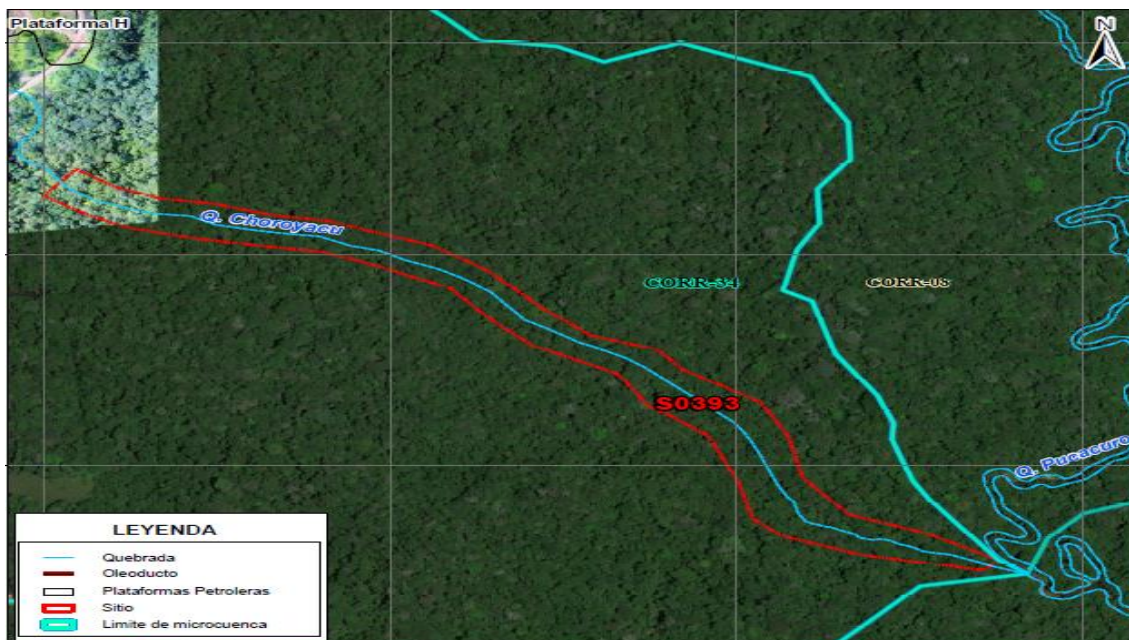
Figura 5.8. Ubicación del sitio S0393

El sitio S0393 se encuentra ubicado aproximadamente a 10 km (en línea recta) al suroeste de la comunidad nativa Nueva Jerusalén, el acceso es vía terrestre en camioneta durante 30 minutos hasta la Plataforma H. El sitio se encuentra a 150 m al sureste de la Plataforma H que contiene al pozo DORI-17 y su ubicación se presenta en la Figura 5.8 y Anexo B.1.

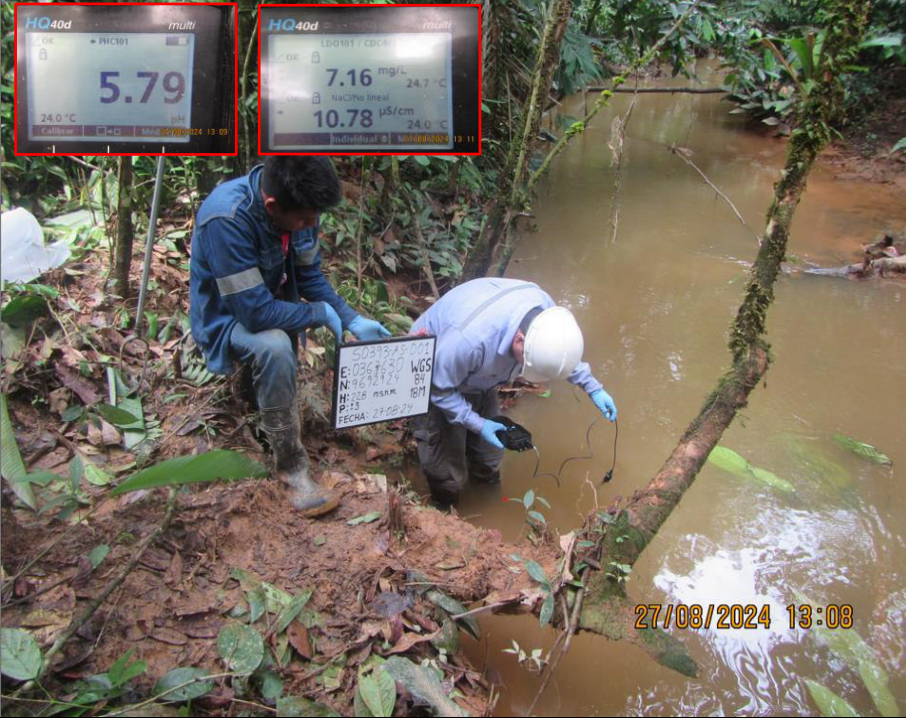
Distrito	Trompeteros	Provincia	Loreto	Departamento	Loreto
Fotografía 1 S0393-AS-001

Fecha: 27/08/2024					
Hora: 13:08					
Coordenadas UTM -WGS 84 – Zona 18M					
Este (m): 367630					
Norte (m): 9692924					
Altitud (m s. n. m.): 228					
Precisión: ± 3 m	27/08/2024 13:08				
Descripción:	Vista de la medición de parámetros de campo en el punto de muestreo de agua superficial con código S0393-AS-001, donde se registraron lecturas de pH (5,79 unid. pH), oxígeno disuelto (7,16 mg/L) y conductividad eléctrica (10,78 µS/cm).

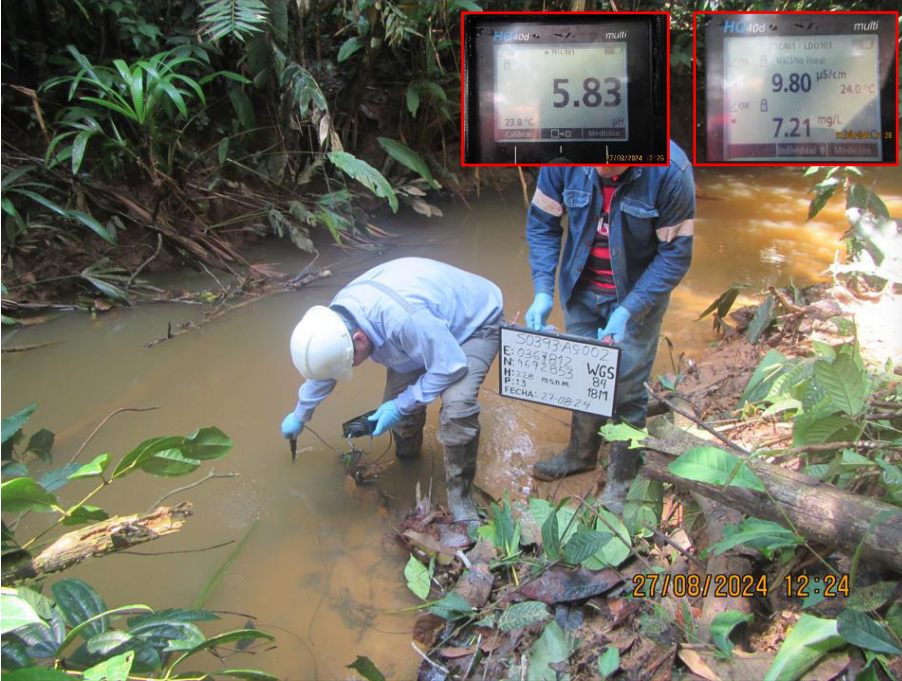
Distrito	Trompeteros	Provincia	Loreto	Departamento	Loreto
Fotografía 3 S0393-AS-002

Fecha: 27/08/2024					
Hora: 12:24					
Coordenadas UTM -WGS 84 – Zona 18M					
Este (m): 367812					
Norte (m): 9692853					
Altitud (m s. n. m.): 228					
Precisión: ± 3 m					
Descripción:	Vista de la medición de parámetros de campo en el punto de muestreo de agua superficial con código S0393-AS-002, donde se registraron lecturas de pH (5,83 unid. pH), oxígeno disuelto (7,21 mg/L) y conductividad eléctrica (9,80 µS/cm).

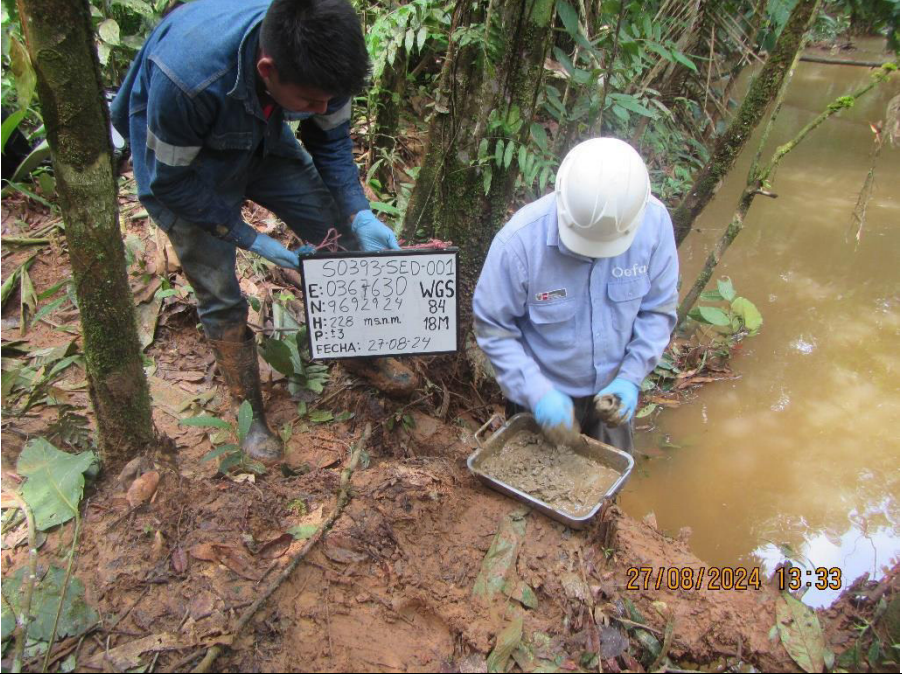
Distrito	Trompeteros	Provincia	Loreto	Departamento	Loreto
Fotografía 18 S0393-SED-001

Fecha: 27/08/2024					
Hora: 13:33					
Coordenadas UTM -WGS 84 – Zona 18M					
Este (m): 367630					
Norte (m): 9692924					
Altitud (m s. n. m.): 228					
Precisión: ± 3 m					
Descripción:	Vista de la toma de muestra de sedimento en el punto de muestreo con código S0393-SED-001 a una profundidad entre 0,00 m – 0,30 m por debajo de la columna de agua. Se percibió olor a hidrocarburo en la muestra colectada.

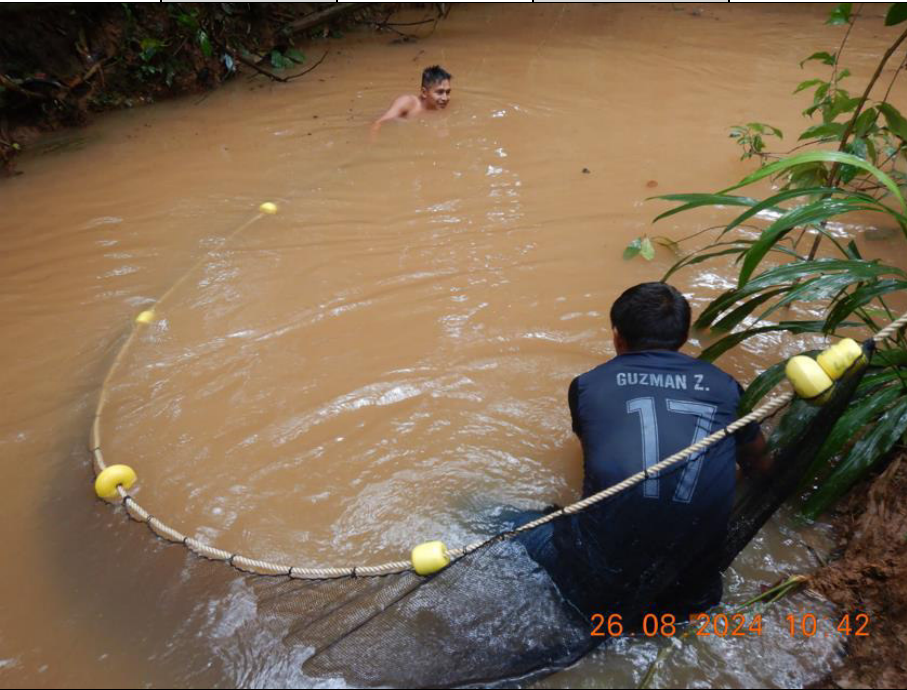
Distrito	Trompeteros	Provincia	Loreto	Departamento	Loreto
Fotografía 31 S0393-HB-006

Fecha: 26/08/2024					
Hora: 10:42 horas					
Coordenadas UTM -WGS 84 – Zona 18M					
Este (m): 368471					
Norte (m): 9692311					
Altitud (m s. n. m.): 227					
Precisión: ± 3	Descripción: Se observa la colecta de peces usando red de arrastre en el punto de muestreo S0393-HB-006.				
Distrito	Trompeteros	Provincia	Loreto	Departamento	Loreto
Fotografía 32 S0393-HB-006

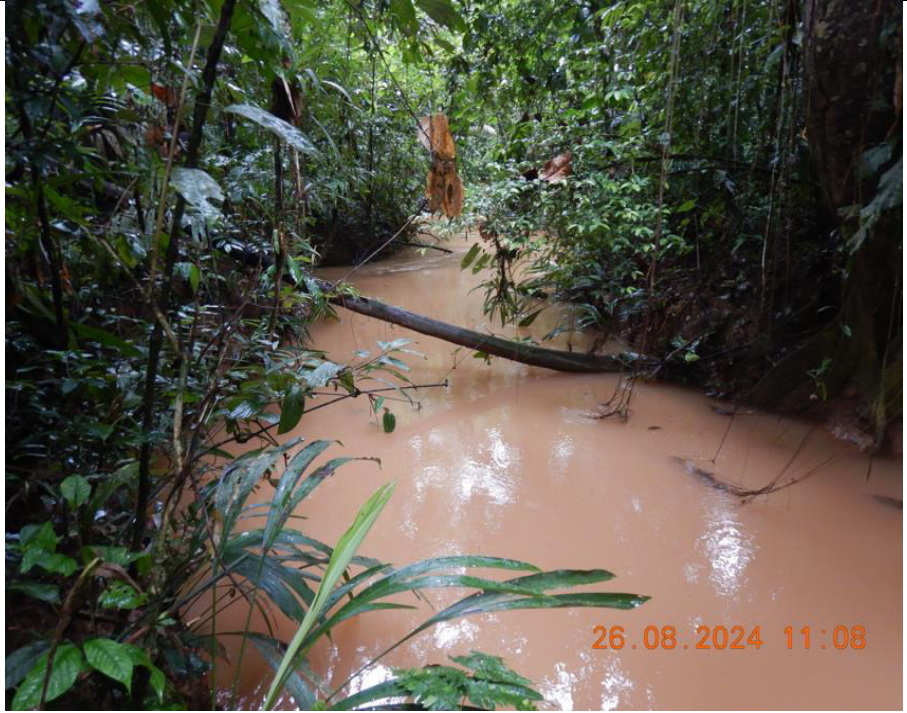
Fecha: 26/08/2024					
Hora: 11:08 horas					
Coordenadas UTM -WGS 84 – Zona 18M					
Este (m): 368471					
Norte (m): 9692311					
Altitud (m s. n. m.): 227	Descripción: Vista panorámica del punto de muestreo S0393-HB-006, donde se observa el cauce con palizada y orillas con predominancia de vegetación arbustiva y arbórea en el entorno.				
Precisión: ± 3

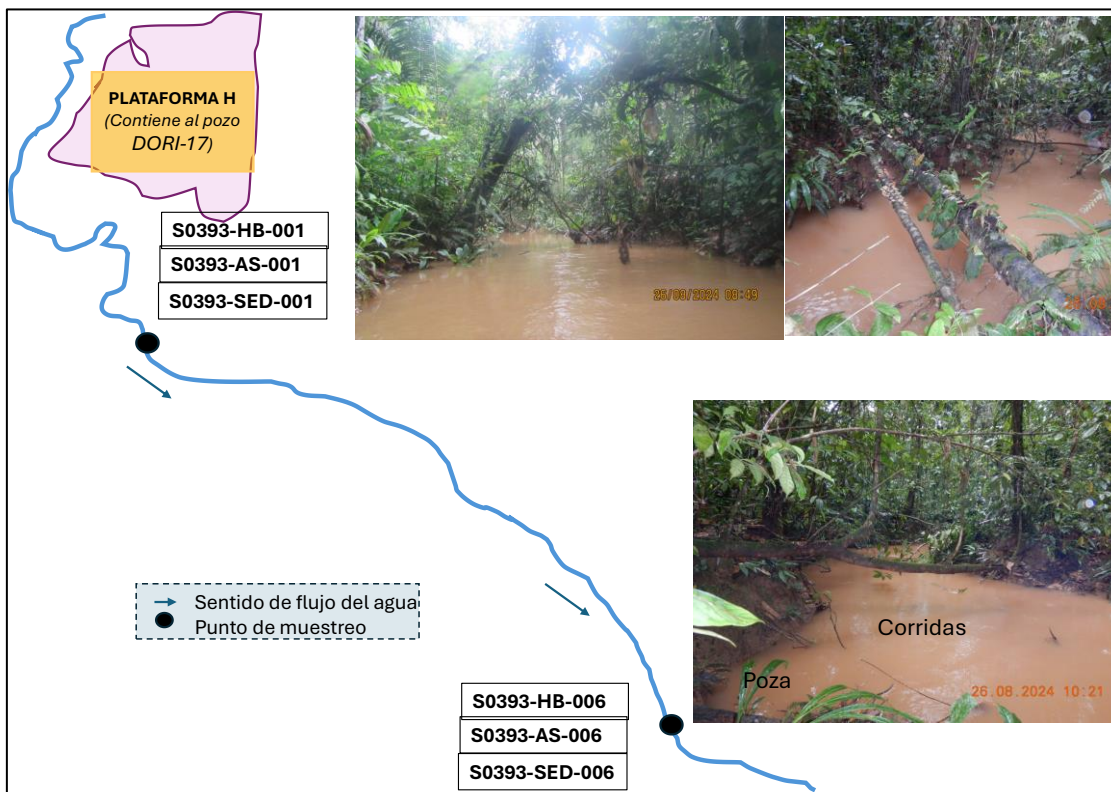
Figura 4.1. Puntos de muestreo de comunidades hidrobiológicas en la quebrada Choroyacu del sitio S0393

La quebrada Choroyacu está ubicada aproximadamente a 400 m al sureste del pozo DORI-17 de la Plataforma H, respecto a la morfometría, presenta forma meándrica con un ancho de aproximadamente 5 - 7 m, profundidad promedio de 0,5 m y profundidad máxima de 2 m, aguas de color marrón, transparencia de 0,4 m. En la Figura 4.1 se observa la presencia de palizada y los principales microhábitats identificados en la quebrada Choroyacu, tales como zonas de pozas y corridas.

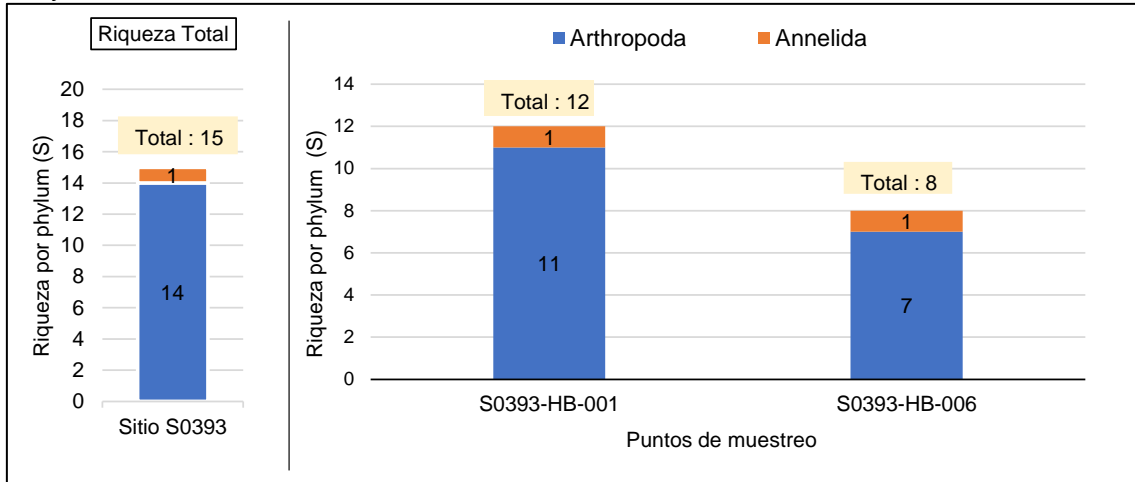
Figura 4.2. Riqueza de la comunidad de macroinvertebrados bentónicos según phylum y por punto de muestreo, registrados en el sitio S0393

De la evaluación de macroinvertebrados bentónicos en los 2 puntos evaluados, se identificaron 15 taxones distribuidos en 2 phyla: Annelida (clase Clitellata: 1 especie), y Arthropoda (clase Insecta: 12 especies, clase Malacostraca: 1 especie, clase Collembola: 1 especie). El punto S0393-HB-006, presentó la menor riqueza, con un total de 8 especies; en

el punto S0393-HB-001 se registró mayor riqueza con un total de 12 especies. Ver Figura 4.2 y Anexo A.1.

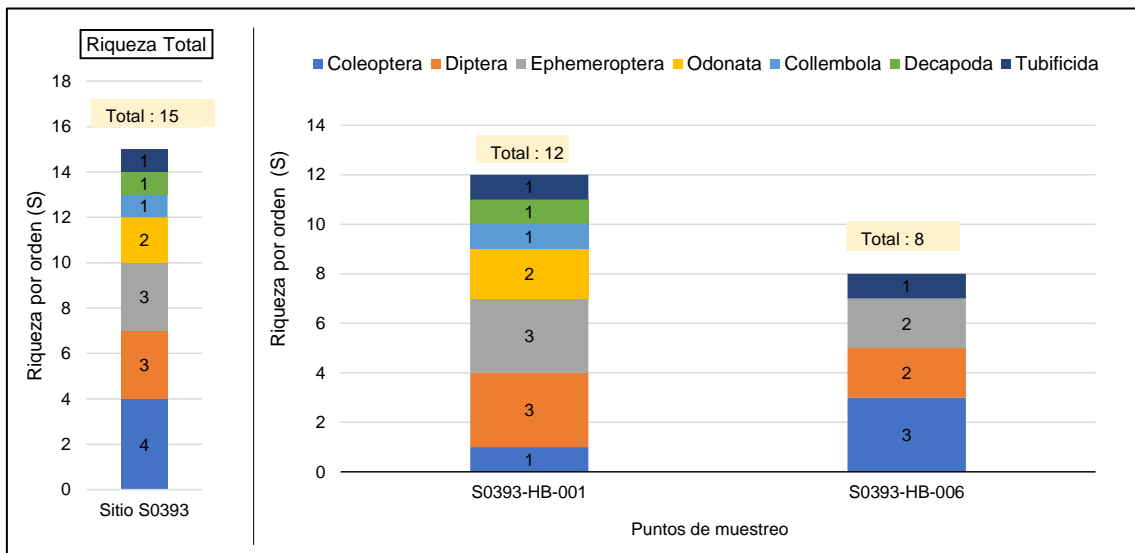
Figura 4.3. Riqueza de la comunidad de macroinvertebrados bentónicos según orden y por punto de muestreo, registrados en el sitio S0393

La clase Insecta (12 especies) es el predominante, siendo el orden más diverso Coleoptera con 4 especies, seguido por Diptera (larva de moscas) y Ephemeroptera con 3 especies cada una, y Odonata con 2 especies. Asimismo, los órdenes Collembola (clase Collembola), Decapoda (clase Malacostraca) y Tubificida (clase Clitellata) presentaron 1 especie cada una. El punto S0393-HB-001 presenta 7 órdenes (Coleoptera, Diptera, Ephemeroptera, Odonata, Collembola, Decápoda y Tubificida), mientras que el punto S0393-HB-006 presenta 4 órdenes (Coleoptera, Diptera, Ephemeroptera y Tubificida), Ver Figura 4.3 y Anexo A.1.

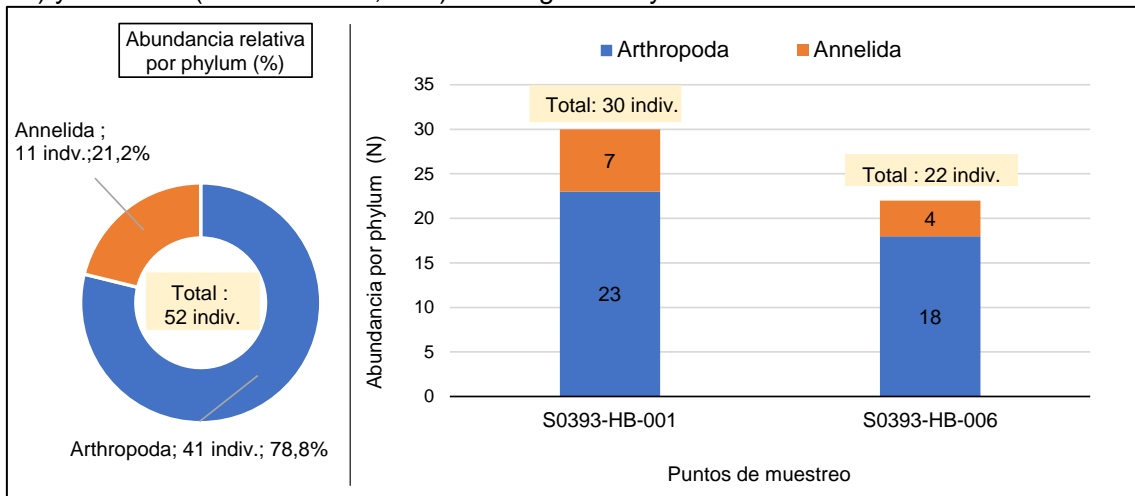
Figura 4.4. Abundancia de la comunidad de macroinvertebrados bentónicos según phylum y por punto de muestreo, registrados en el sitio S0393

La abundancia total en los 2 puntos evaluados es de 52 individuos/0,6 m², con mayor abundancia del phylum Arthropoda (41 individuos/0,6 m², 78,8 %), seguido por Annelida (11 individuos/0,6 m²; 21,2 %). En el punto S0393-HB-001, se registra la mayor abundancia (30 individuos/0,3 m²), conformado por el phylum Arthropoda (23 individuos/0,3 m²) y Annelida (7 individuos/0,3 m²), mientras en el punto S0393-HB-006, se registra la menor abundancia

con un total de 11 individuos/0,3 m², presenta por el phylum Arthropoda (18 individuos/0,3 m²) y Annelida (4 individuos/0,3 m²). Ver Figura 4.4 y Anexo A.1.

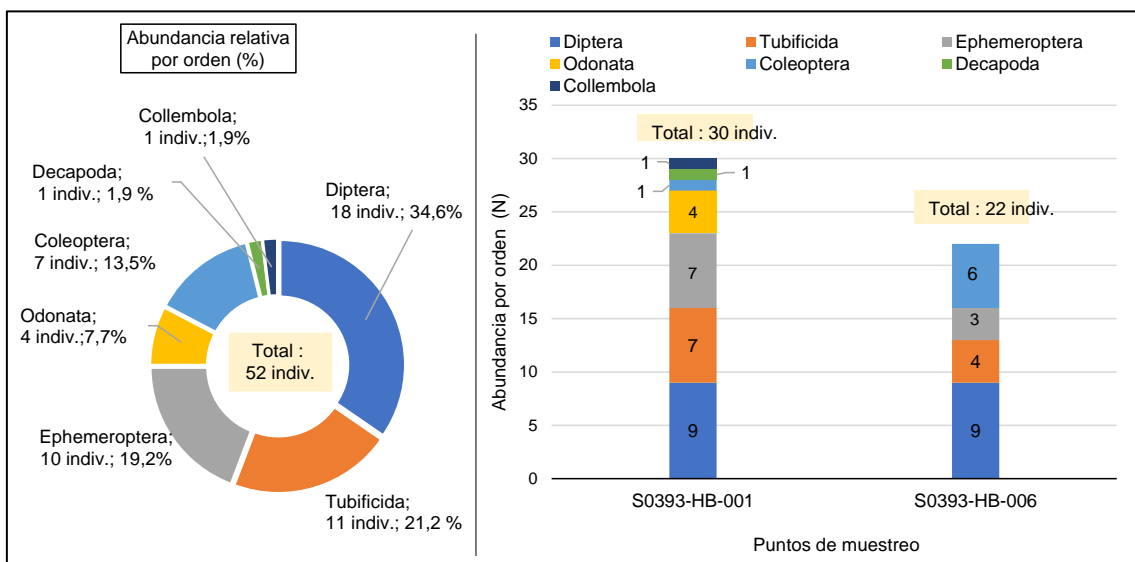
Figura 4.5. Abundancia de la comunidad de macroinvertebrados bentónicos según orden y por punto de muestreo, registrados en el sitio S0393

A nivel de orden, en el sitio S0393 se registran 7 órdenes, siendo Diptera (18 individuos/0,6 m², 34,6%) el más abundante, seguido por Tubificida (11 individuos/0,6 m², 21,2%), Ephemeroptera (10 individuos/0,6 m², 19,2%), Coleoptera (7 individuos/0,6 m², 13,5%), Odonata (4 individuos/0,6 m², 7,7%), Decapoda (1 individuo/0,6 m², 1,9%) y Collembola (1 individuo/0,6 m², 1,9%). El punto S0393-HB-001, presentó mayor número de órdenes como: Diptera (9 individuos/0,3 m²), Tubificida (7 individuos/0,3 m²), Ephemeroptera (7 individuos/0,3 m²), Odonata (4 individuos/0,3 m²), Coleoptera (1 individuo/0,3 m²), Collembola (1 individuo/0,3 m²) y Decapoda (1 individuo/0,3 m²). En ambos puntos predominó el orden Diptera representado principalmente por la familia Chironomidae, ver Figura 4.5 y Anexo A.1.

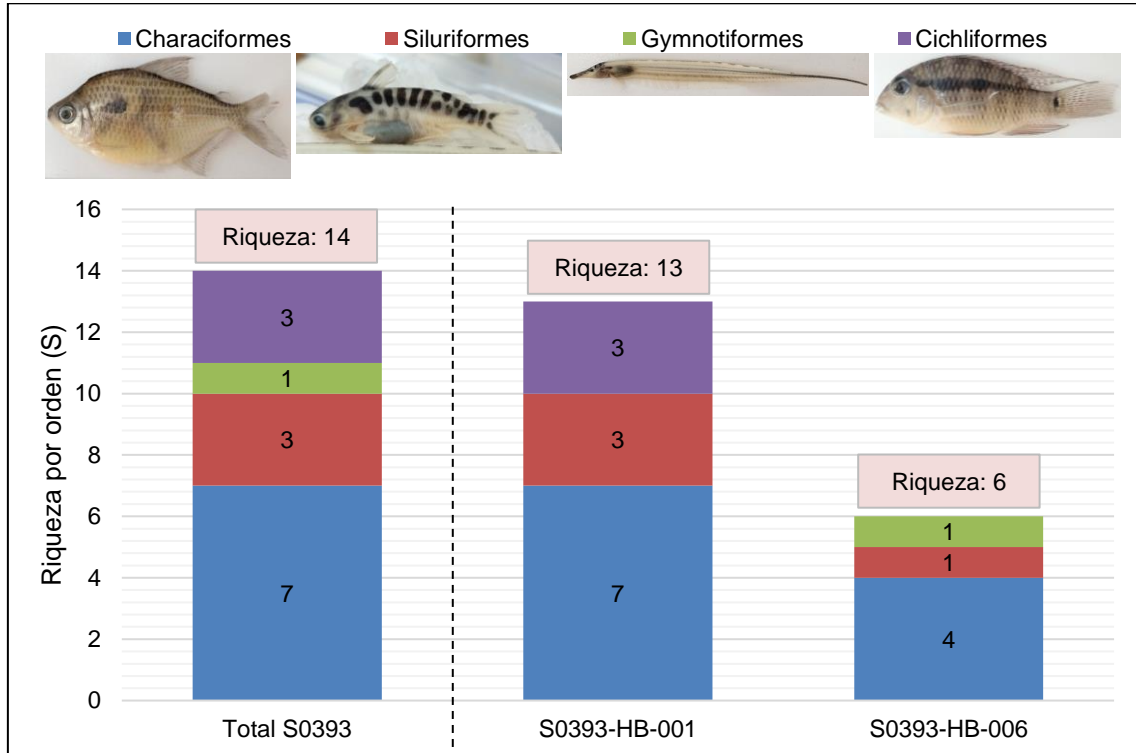
Figura 4.6. Riqueza de la comunidad de peces según orden y por punto de muestreo, registrados en el sitio S0393

De la evaluación de peces en los 2 puntos de muestreo, se registran 14 especies, distribuidos en 4 órdenes: Characiformes (7 especies), Siluriformes (3 especies), Cichliformes (3 especies) y Gymnotiformes (1 especie). El punto S0393-HB-001 (13 especies) registra mayor riqueza respecto al punto S0393-HB-006 (6 especies). Ver Figura 4.6 y Anexo A.2.

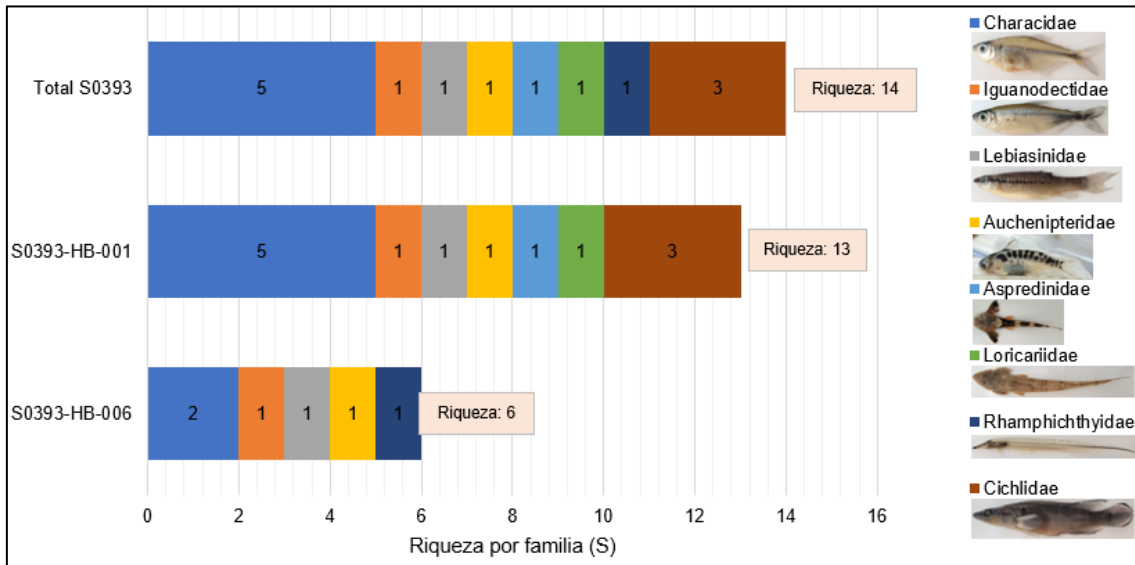
Figura 4.7. Riqueza de la comunidad de peces según familia y por punto de muestreo, registrados en el sitio S0393

A nivel de familia, se registraron 8 familias: Characidae (5 especies), Cichlidae (3 especies), Iguanodectidae (1 especie), Lebiasinidae (1 especie), Auchenipteridae (1 especie), Aspredinidae (1 especie), Loricariidae (1 especie) y Rhamphychthyidae (1 especie), ver Figura 4.7 y Anexo A.2.

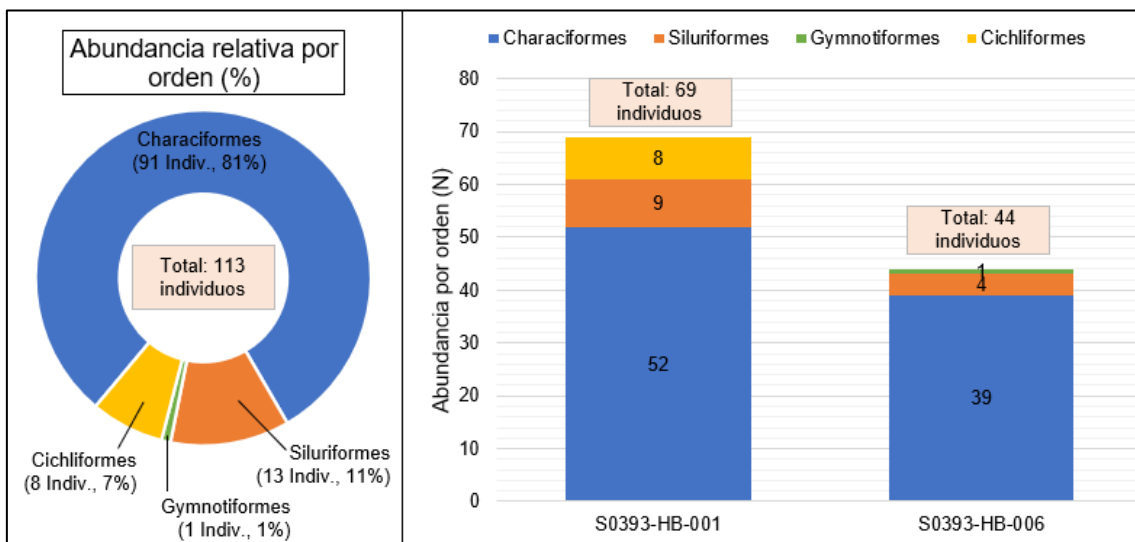
Figura 4.8. Abundancia de la comunidad de peces según orden y por punto de muestreo, registrados en el sitio S0393

La abundancia total de peces es de 113 individuos, siendo el orden Characiformes el más abundante con 91 individuos (81 %), seguido por Siluriformes con 13 individuos (11 %), Cichliformes con 8 individuos (7 %) y Gymnotiformes con 1 individuo (1 %). El punto S0393-HB-001 (69 individuos) registra mayor abundancia respecto al punto S0393-HB-006 (44 individuos). Ver Figura 4.8 y Anexo A.2.

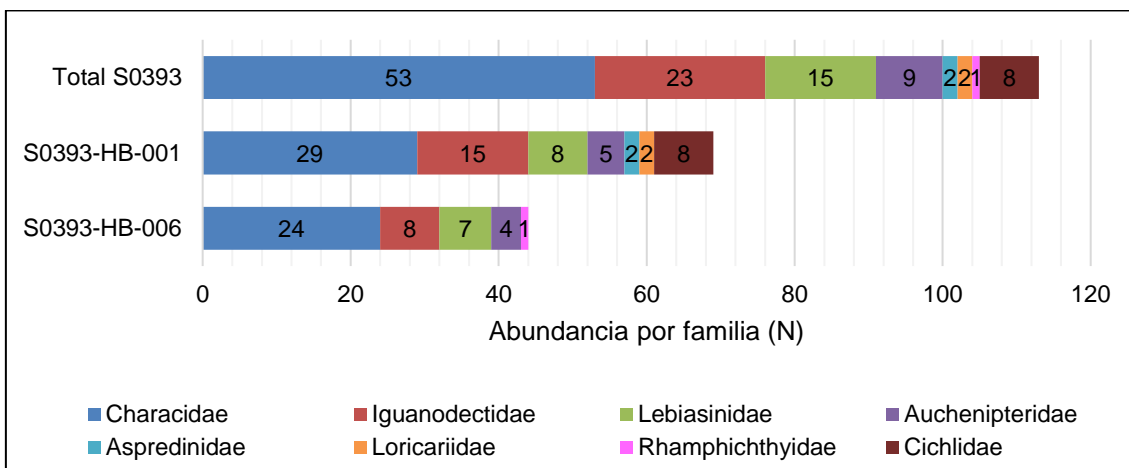
Figura 4.9. Abundancia de la comunidad de peces según familia y por punto de muestreo, registrados en el sitio S0393

Respecto a la abundancia por familia, Characidae (53 individuos) es el más abundante, seguido por las familias Iguanodectidae (23 individuos), Lebiasinidae (15 individuos), Auchenipteridae (9 individuos), Cichlidae (8 individuos), Aspredinidae (2 individuos), Loricariidae (2 individuos) y Rhamphichthyidae (1 individuo), ver Figura 4.9 y Anexo A.2.

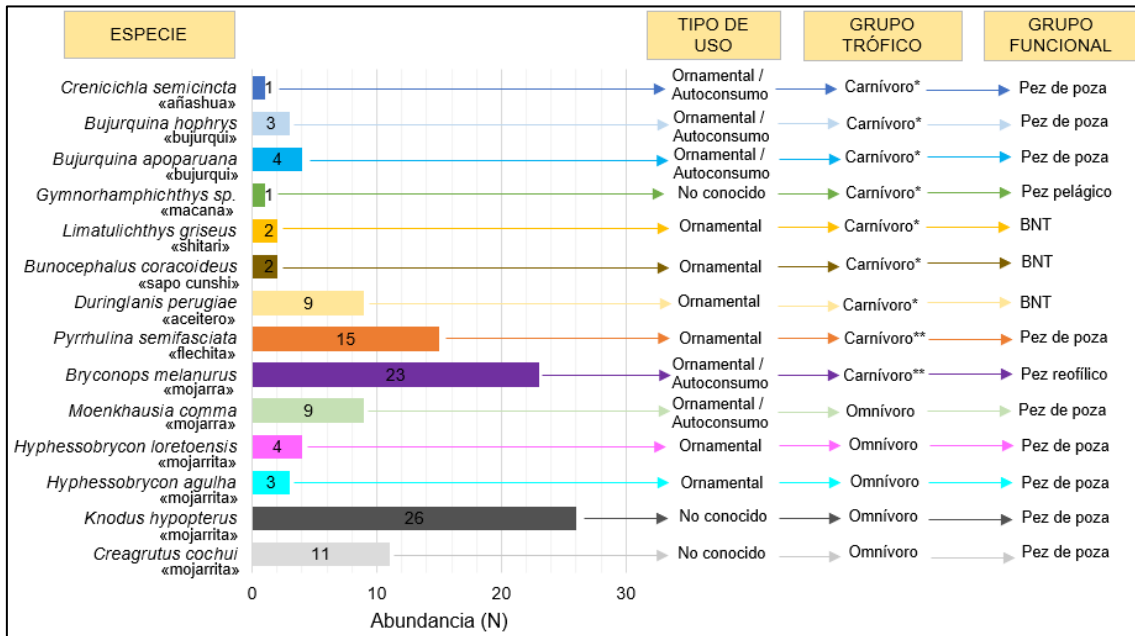
Figura 4.10. Tipos de usos, grupos tróficos y grupos funcionales de peces, registrados en el sitio S0393

Estructura comunitaria: Todas las especies identificadas son nativas amazónicas (sin registro de especies introducidas en la zona), de migración local, por lo cual presentan desplazamientos de menor alcance comparado a los migradores medianos y grandes. Respecto a la estructura comunitaria, lo componen principalmente pequeñas y medianas «mojarras» como *Knodus hypopterus*, *Bryconops melanurus*, *Creagrutus cochui*, *Moenkhausia comma*, *Hyphessobrycon loretoensis* e *Hyphessobrycon agulha*, «flechitas» como *Pyrrhulina semifasciata* y, «bujurquis» como *Bujurquina hophrys* y *Bujurquina apoparuana*. También se registraron peces bentónicos de los géneros *Limatulichthys* «shitari», *Bunocephalus* «sapo cunshi» y *Duringlanis* «aceitero»; así como peces eléctricos del género *Gymnorhamphichthys* «macana» y peces cíclidos del género *Crenicichla* «añashua», que fueron los menos abundantes, ver Anexo A.2 y Figura 4.10.

Tipos de uso: Entre los peces colectados, se han registrado peces de importancia alimenticia (principalmente como parte de la pesca local, de subsistencia o de autoconsumo) como *Bryconops melanurus*, *Moenkhausia comma*, *Crenicichla semicineta*, *Bujurquina hophrys* y *Bujurquina apoparuana*, y que también se incluyen en el catálogo de peces ornamentales de Sánchez et al., 2011. Las especies *Limatulichthys griseus*, *Bunocephalus coracoideus*, *Duringlanis perugiae*, *Hyphessobrycon loretoensis*, *Hyphessobrycon agulha* y *Pyrrhulina semifasciata*, tienen importancia en el comercio ornamental. Además, se registra 3 especies que no tienen un uso conocido. Ver Figura 4.10.

Grupos tróficos: 9 especies registradas son carnívoras, peces como las «añashuas» (*Crenicichla semicineta*), «bujurquis» (*Bujurquina hopphrys* y *Bujurquina apoparuana*), «macanas» (*Gymnorhamphichthys sp.*), «shitaris» (*Limatulichthys griseus*), «sapo cunshi» (*Bunocephalus coracoideus*) y «aceiteros» (*Duringlanis perugiae*), en estadio juvenils suelen tener preferencia por la ingesta de insectos, y en estadio adulto son predominantemente piscívoros; mientras que, *Pyrrhulina semifasciata* «flechita» y *Bryconops melanurus* «mojarra» tienen preferencia por una dieta invertívora (consumo de invertebrados) en gran parte de su ciclo de vida. Ver Figura 4.10.

En el sitio S0393 también se registran de 5 especies de «mojarras» omnívoras (*Moenkhausia comma*, *Hyphessobrycon loretoensis*, *Hyphessobrycon agulha*, *Knodus hypopterus* y *Creagrutus cochui*), los cuales suelen presentar una mayor diversidad de ítems alimenticios (algas, insectos, semillas) de ítems alimenticios, incluso pueden consumir alimento de origen alóctono (provenientes fuera del agua). Ver Figura 4.10.

Grupos funcionales: De los peces analizados, se registran 9 especies del grupo funcional «peces de pozas», 3 especies «bentónicas de no torrente», 1 especie «pelágica» y 1 especie «reofílica». Los peces de pozas tienen preferencia por vivir en microhábitats como pozas y remansos, los peces bentónicos de no torrente se encuentran en contacto con el fondo o sustrato del cuerpo de agua presentando desplazamientos cortos, y en el caso de los peces pelágicos y reofílicos, estos corresponden a especies de mayor desplazamiento que suelen migrar a los diferentes cuerpos de agua con fines reproductivos y de alimentación. En la Figura 4.10 se muestra el grupo funcional de las especies registradas.

se muestra en la Figura 4.10. El de TPH en sedimento de la quebrada Choroyacu del sitio S0393, podría estar influyendo en la riqueza y abundancia de peces, ya que, el punto S0393-HB-001 con menores concentraciones de TPH en el sedimento (1345 mg/kg) registró una mayor riqueza y mayor abundancia de peces (13 especies y 69 individuos) que el punto S0393-HB-006 (6 especies y 44 individuos), donde la concentración de TPH fue mayor (1698 mg/kg), además, aguas arriba de este punto, fue donde se registró los niveles más altos de TPH en el sedimento del sitio S0393 (punto S0393-HB-005: 4616 mg/kg).

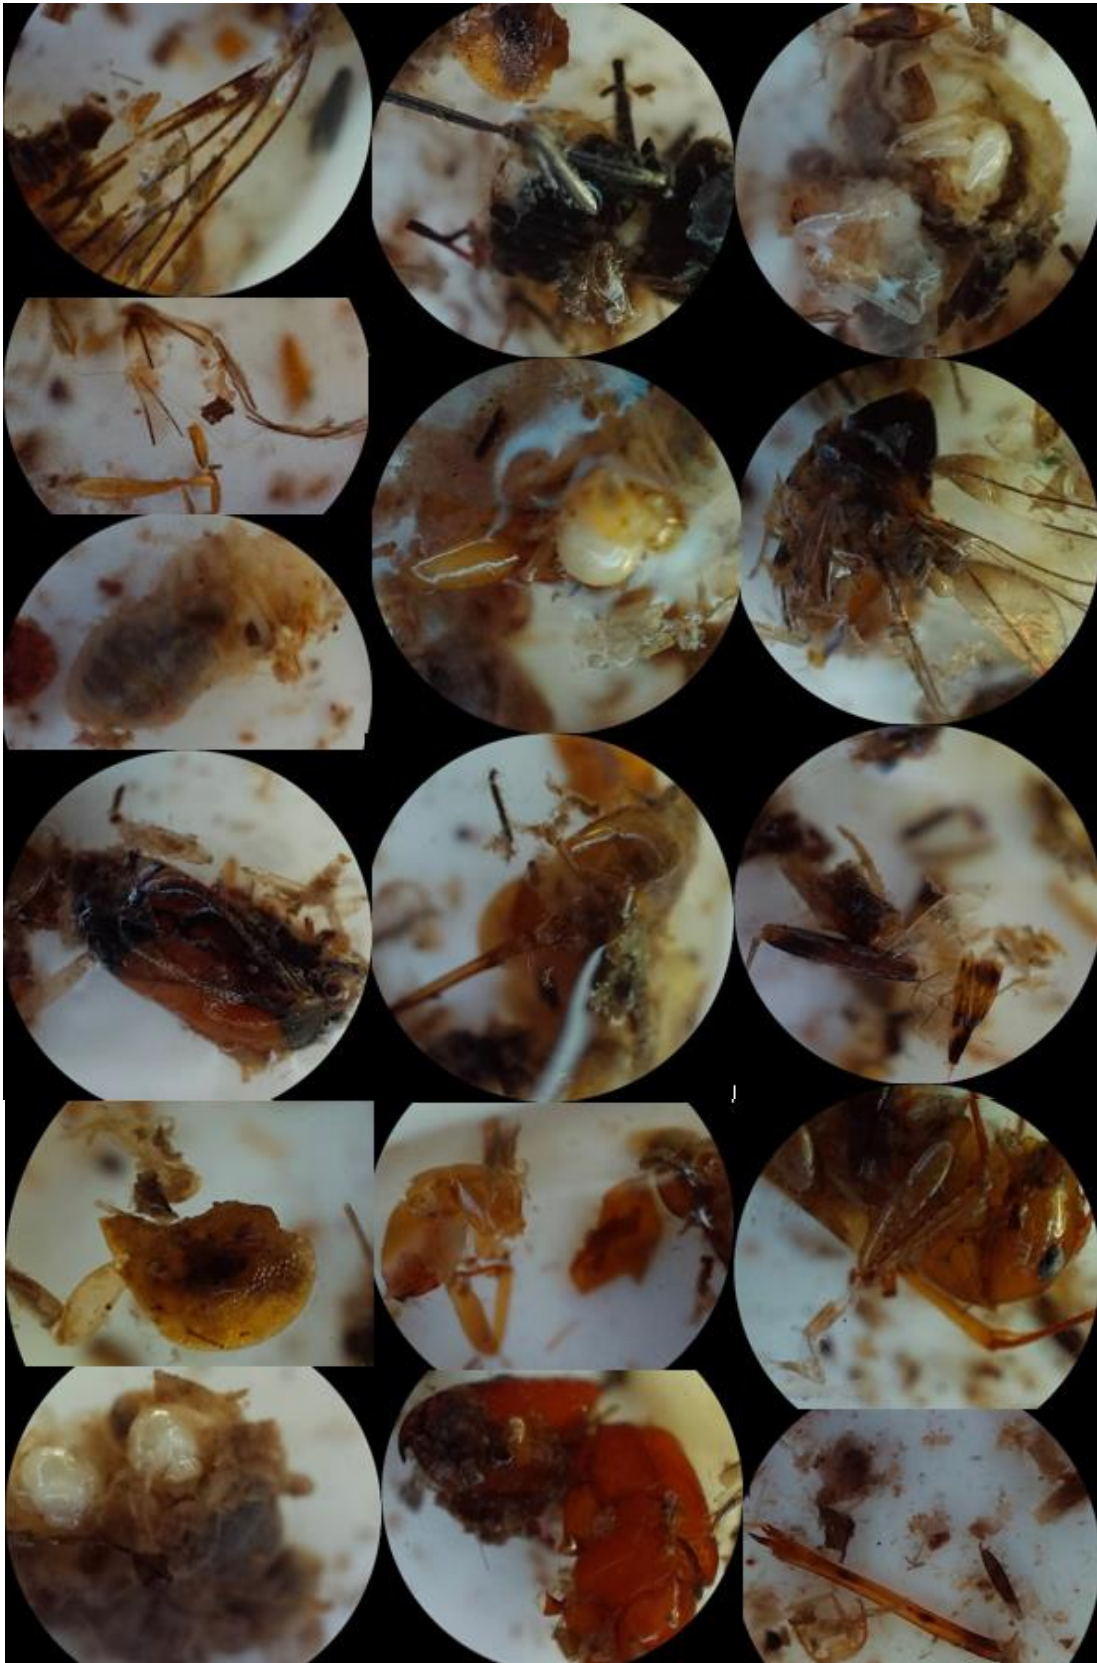
Figura 4.11. Contenido estomacal de *Durglanis perugiae* «tata», «aceitero». Se observa diversidad de insectos y arácnidos acuáticos y terrestres en proceso de digestión.

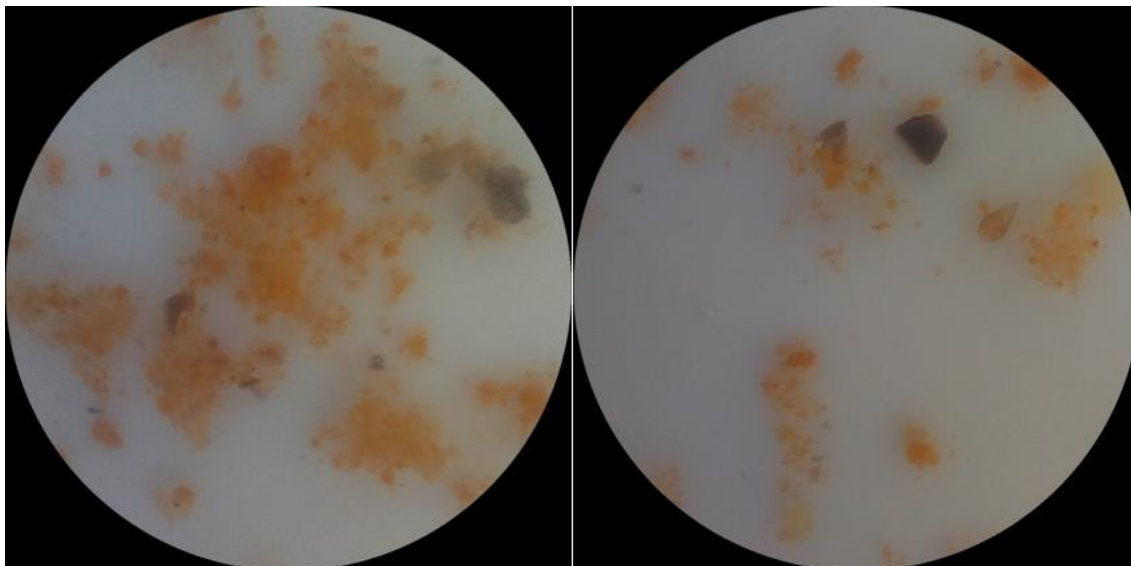
Figura 4.12. Contenido estomacal de *Bujurquina apoparuana* «bujurqui». Se observa predominancia de restos de alimento blando, muy digerido y dispersos, sin identificar

Del análisis de contenido estomacal de *Bujurquina apoparuana* «bujurqui», se observa presencia de alimento blando en avanzado estado de digestión, por lo cual no es posible la identificación de la fuente alimenticia. Ver Figura 4.12.

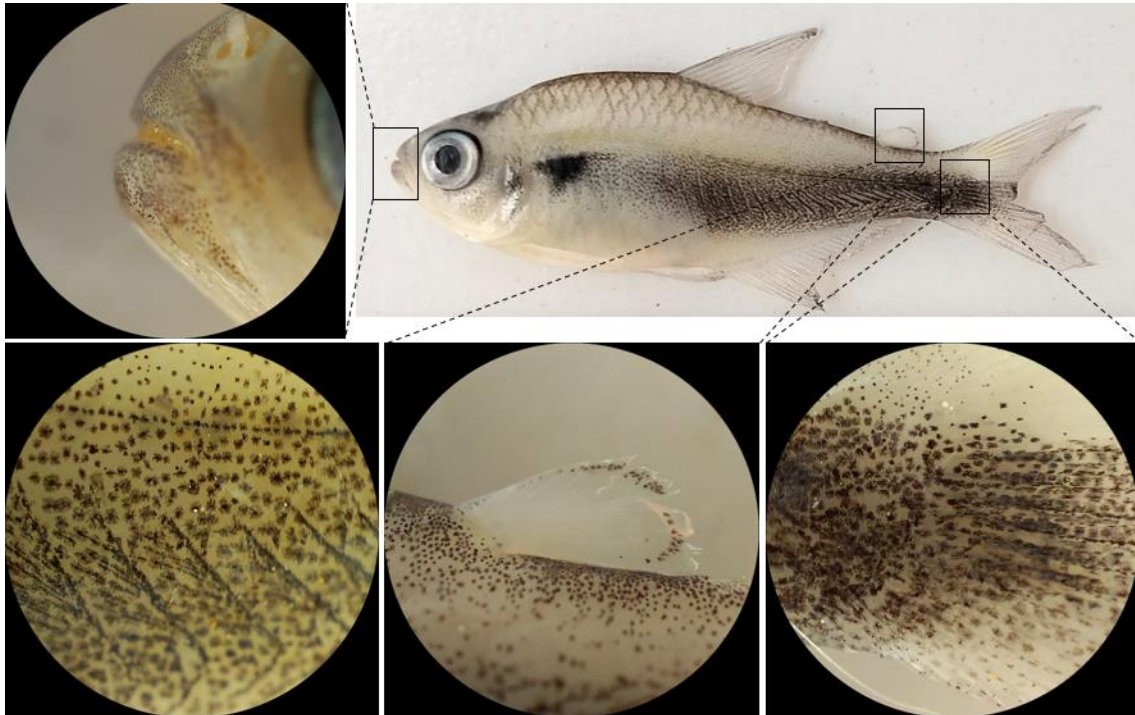
Figura 4.13. Análisis organoléptico externo de la especie ornamental *Hyphessobrycon loretoensis* «mojarrita». Se observa individuo adulto con patrón de pigmentación normal, estructuras externas como piel, escamas, aletas, entre otros, en aparente buen estado

Del diagnóstico sensorial y organoléptico externo de peces Characiformes (con escamas) y Cichliformes (peces con espinas y radios), no se percibió iridiscencia, ni presencia de manchas de hidrocarburos adheridas o impregnadas en estructuras como piel, escamas, ni en la cavidad oral ni branquial de los peces analizados. El patrón de pigmentación, el estado de las espinas y radios de las aletas, y otras estructuras, se encontraron en aparente buen

estado físico (sin deformidades, con pigmentación normal, sin hematomas, ni quistes, etc.), ver Figura 4.13 y 4.14.

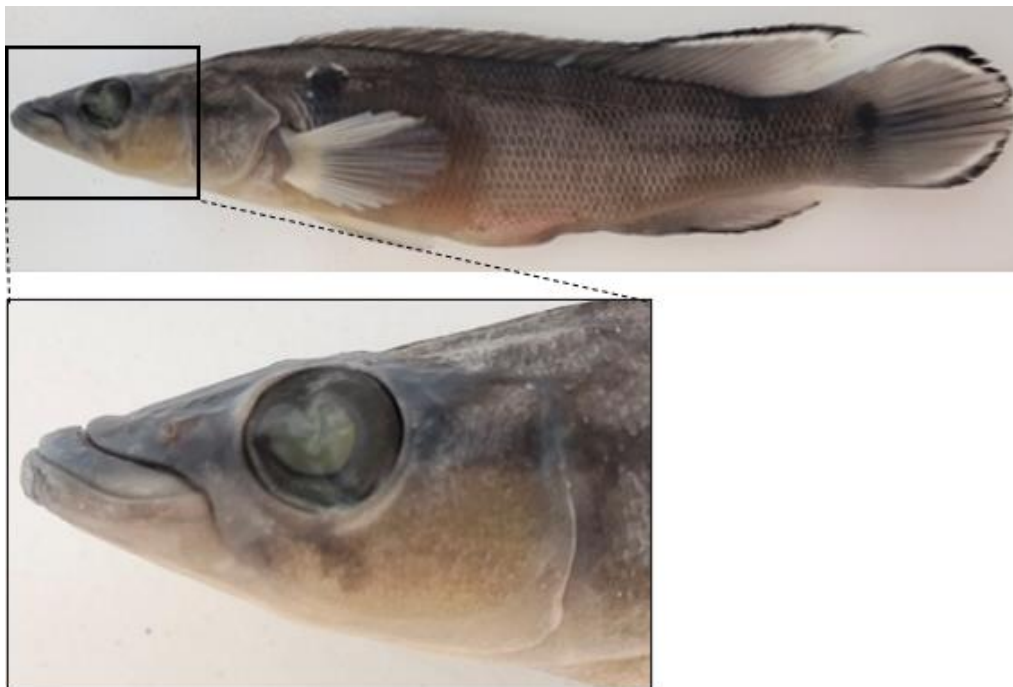
Figura 4.14. Análisis organoléptico externo de la especie de consumo *Crenicichla semicincta* «añashua». Se observa individuo adulto en aparente buen estado físico
