ANEXOS

EVALUACIÓN AMBIENTAL PARA LA IDENTIFICACIÓN DEL SITIO IMPACTADO POR ACTIVIDADES DE HIDROCARBUROS CON CÓDIGO S0393, UBICADO EN EL LOTE 192, MICROCUENCA CORR-34, EN EL ÁMBITO DE LA CUENCA DEL RÍO CORRIENTES, DISTRITO TROMPETEROS, PROVINCIA Y DEPARTAMENTO LORETO

Ficha de reconocimiento de sitio N.º 017-2020-SSIM

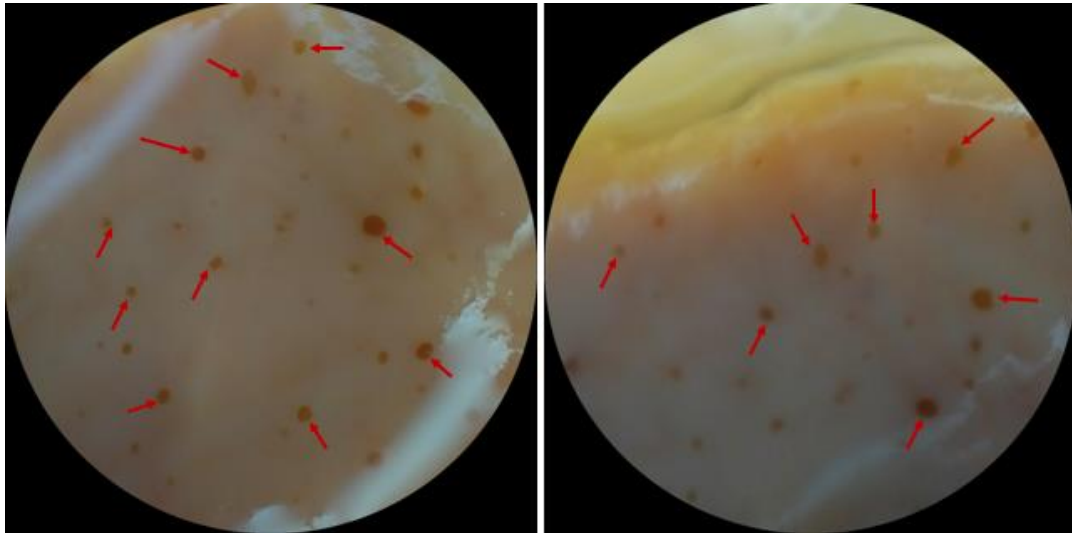
Figura 4.15. Hígado de *Bujurquina apoparuaba* «bujurqui». Se observa numerosas manchas oscuras en la superficie del hígado (flechas rojas)

De la evaluación interna de la especie de consumo *Bujurquina apoparuaba* «bujurqui», se observa que, el hígado presenta numerosas manchas oscuras en la superficie, como se observa en la Figura 4.15. Asimismo de la disección y análisis interno del estómago e intestino de esta especie, se observa que, los pliegues de la capa mucosa de ambos órganos (superficie interna que tiene contacto con el alimento) presenta un aspecto normal, no se visualizan manchas de hidrocarburos ni sustancias similares en los peces analizados, como se observa en la Figura 4.16.

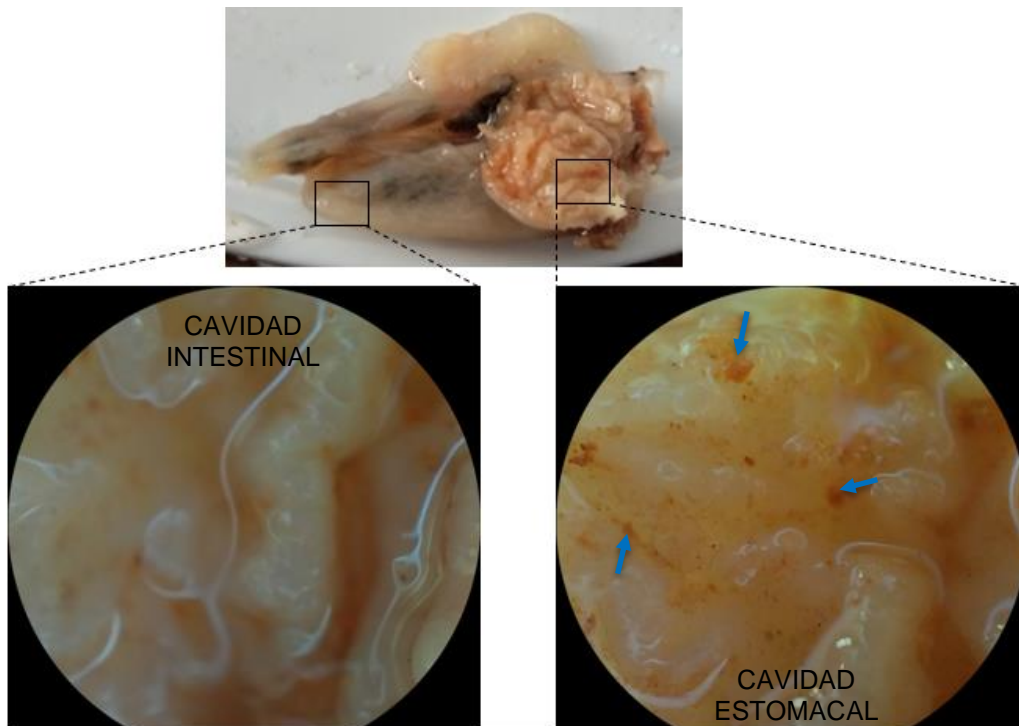
Figura 4.16. Vista interna de la cavidad intestinal y estomacal de *Bujurquina apoparuaba* «bujurqui», muestra pliegues de la capa mucosa de aspecto normal y con restos de alimento adheridos en la pared (flecha azul)

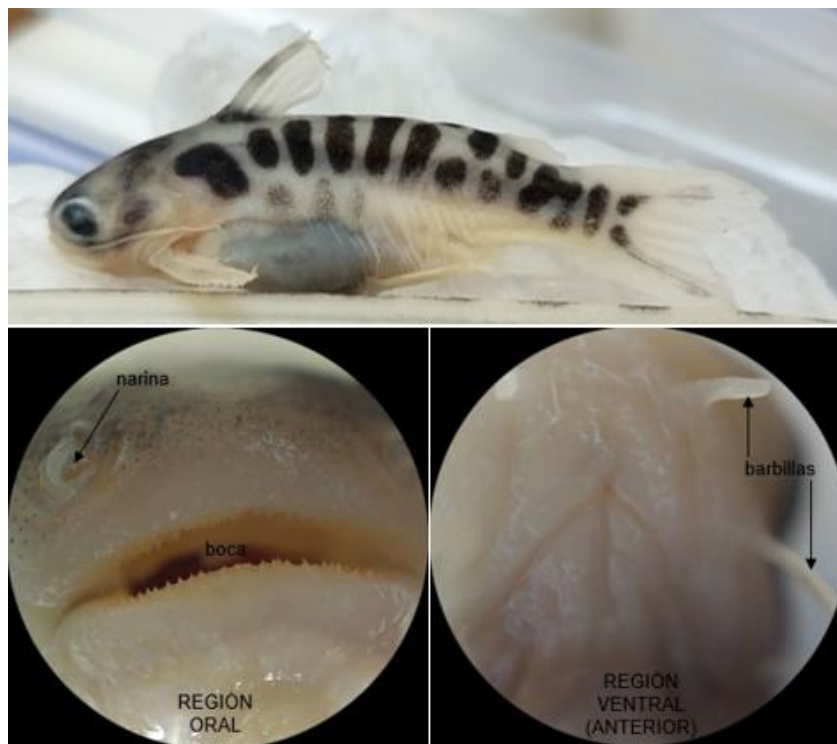
Figura 4.17. Análisis organoléptico externo de *Duringlanis perugiae* «tatia», «aceitero». Se observa individuo adulto en aparente buen estado. Sin presencia de manchas de hidrocarburos o sustancias similares en piel, barbillas, cavidad oral, cavidad opercular, entre otros

De la evaluación externa de las especies bentónicas (especies que habitan en el fondo de los ambientes acuáticos) *Duringlanis perugiae* «tatia» o «aceitero», *Bunocephalus coracoideus* «sapo cunshi», y *Limatulichthys griseus* «shitari», peces del orden Siluriformes, se observa que, estructuras como la piel, barbillas, narinas, zona oral, zona opercular, espinas y radios de aletas, así como las placas dorsales, ventrales, entre otras estructuras, se encuentran en aparente buen estado. Ver Figura 4.17, 4.18 y 4.19.

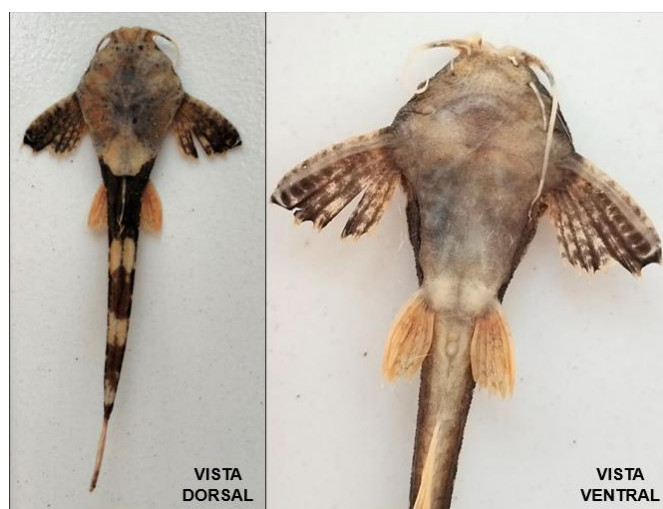
Figura 4.18. Análisis organoléptico de *Bunocephalus coracoideus* «sapo cunshi». No se evidencian manchas de hidrocarburos ni sustancias similares en la zona dorsal, zona ventral, región cefálica, región oral, ni en estructuras como piel, barbillas, aletas, entre otros

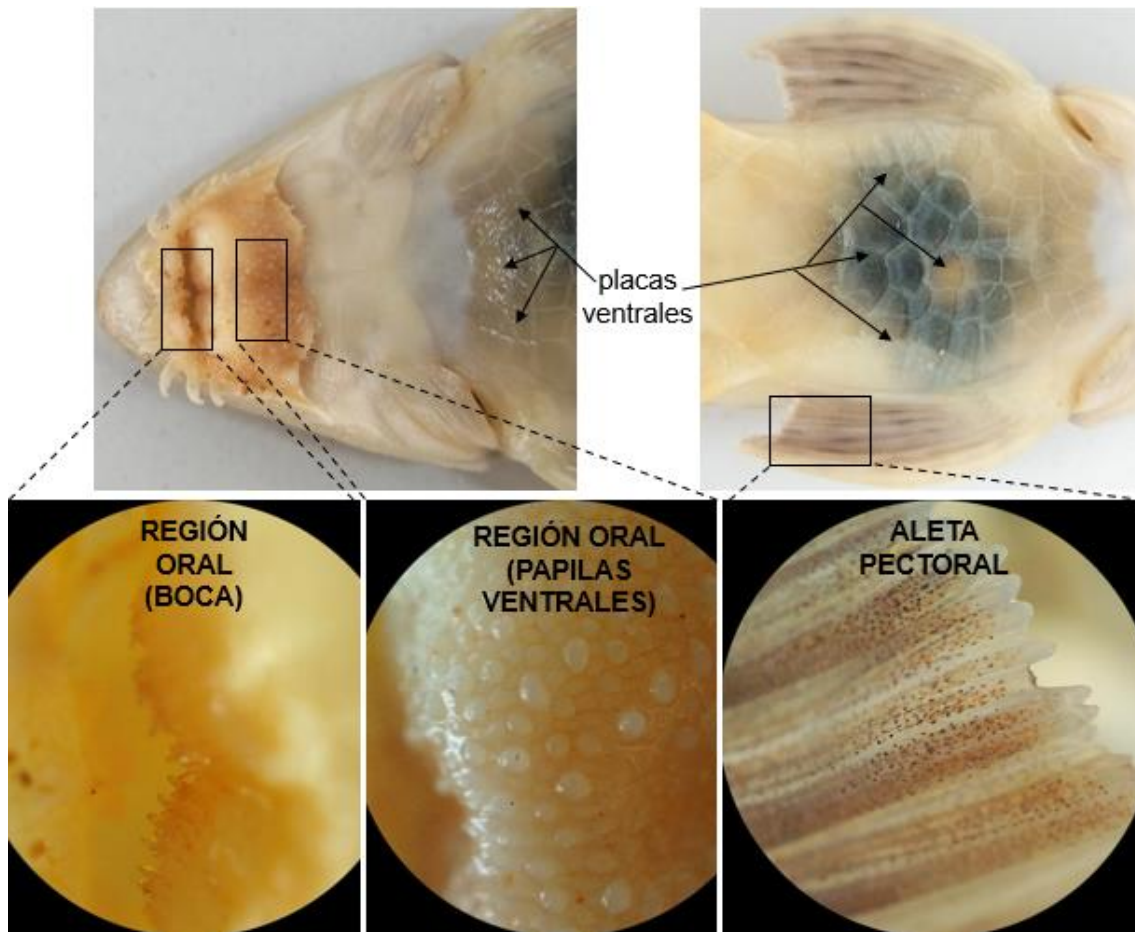
Figura 4.19. Análisis organoléptico de *Limatulichthys griseus* «shitari». No se evidencia manchas de hidrocarburos o sustancias similares en la zona ventral del cuerpo, región oral, y estructuras como piel, barbillas, papilas, aletas, entre otros, en aparente buen estado

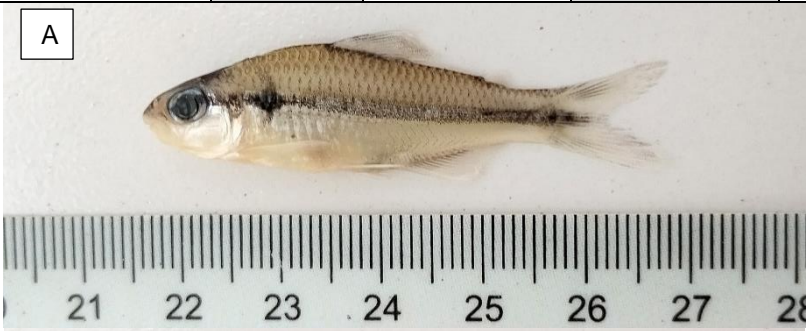
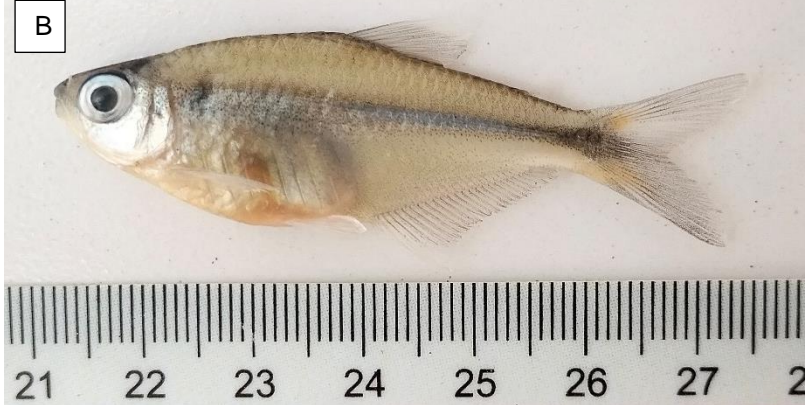
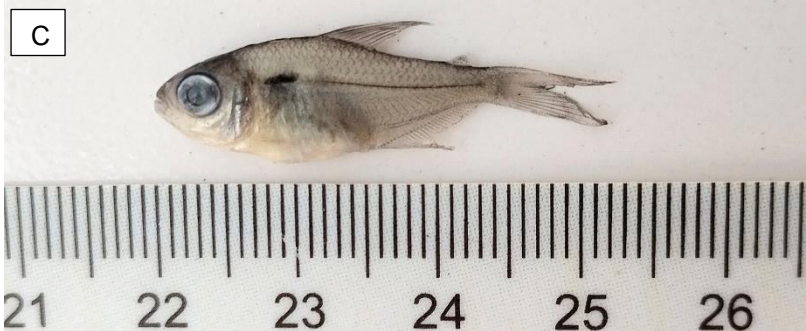
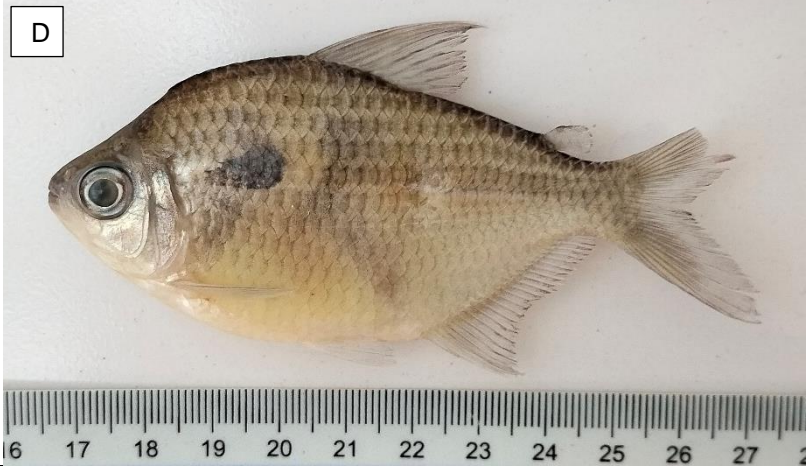
</div> </div>				
	<p>Descripción: Diversidad de peces del orden Characiformes, familia Characidae: <i>Creagrutus cochui</i> «mojarrita» (A), <i>Knodus hypopterus</i> «mojarrita» (B), <i>Hyphessobrycon agulha</i> «mojarrita» (C), <i>Moenkhausia comma</i> «mojarra» (D).</p>

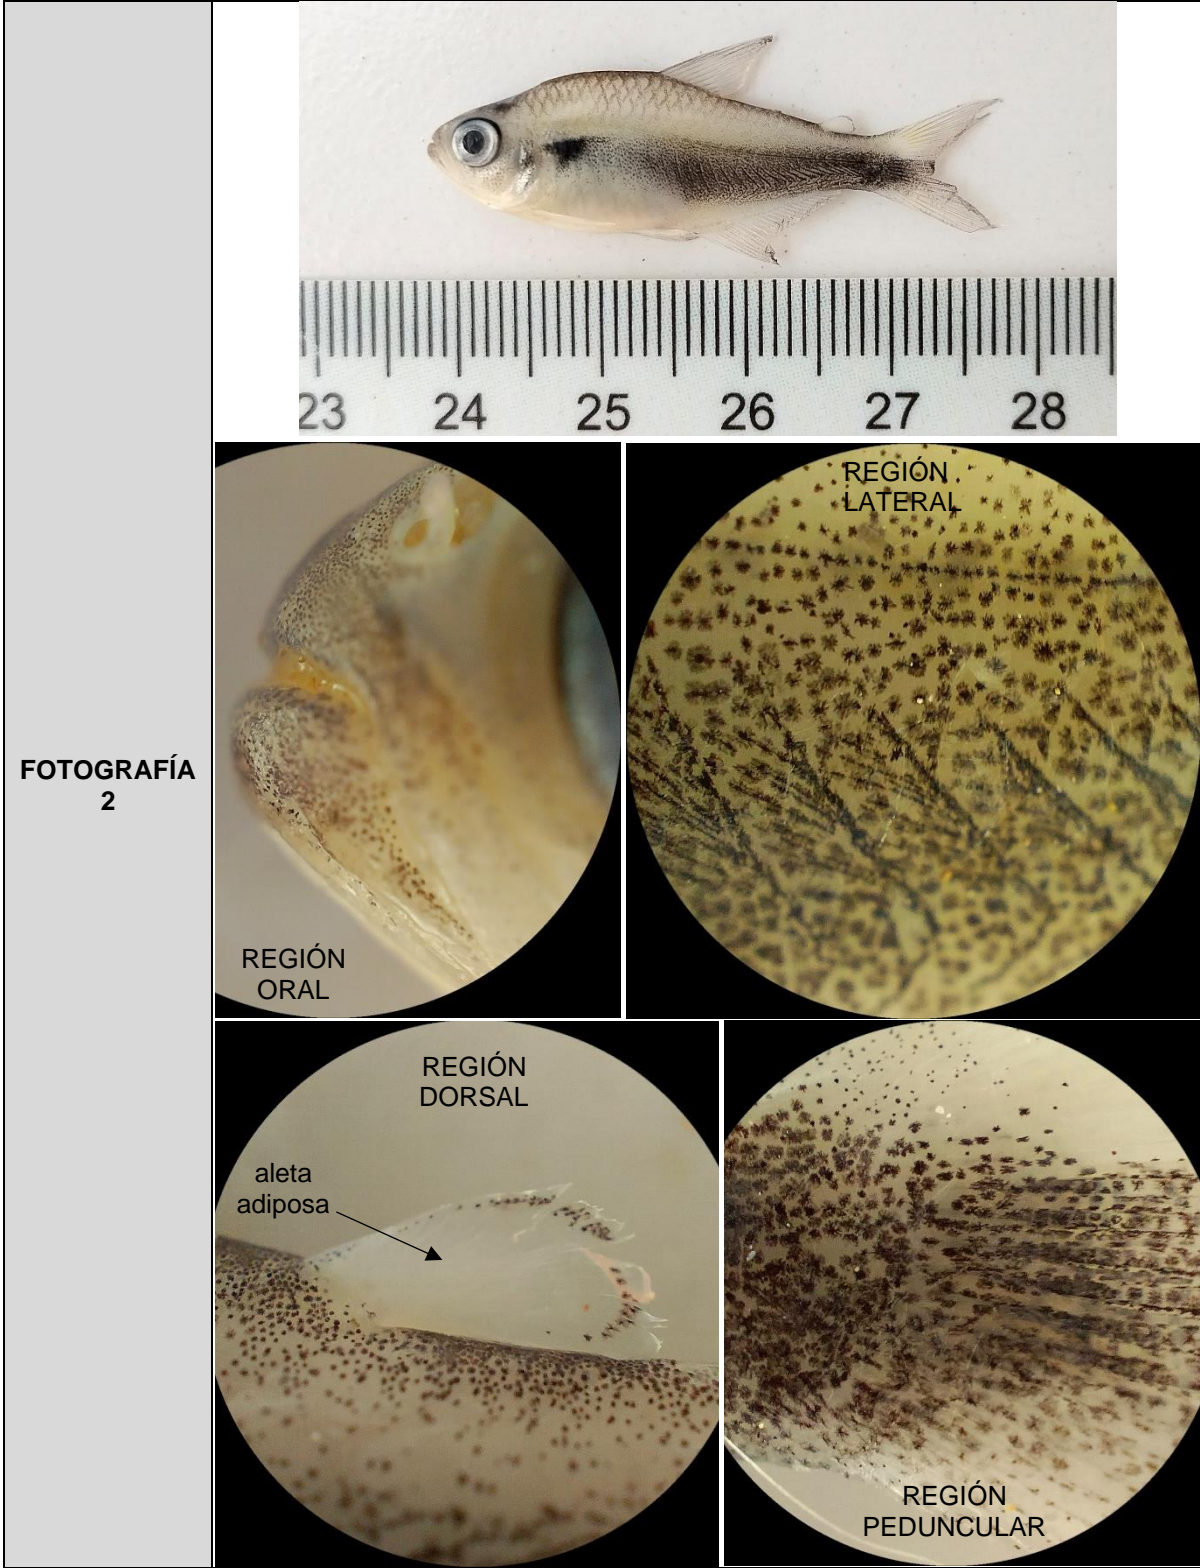
Descripción: Characiformes: Characidae: *Hypessobrycon loretoensis* «mojarrita». Se observa individuo adulto en aparente buen estado a nivel externo.

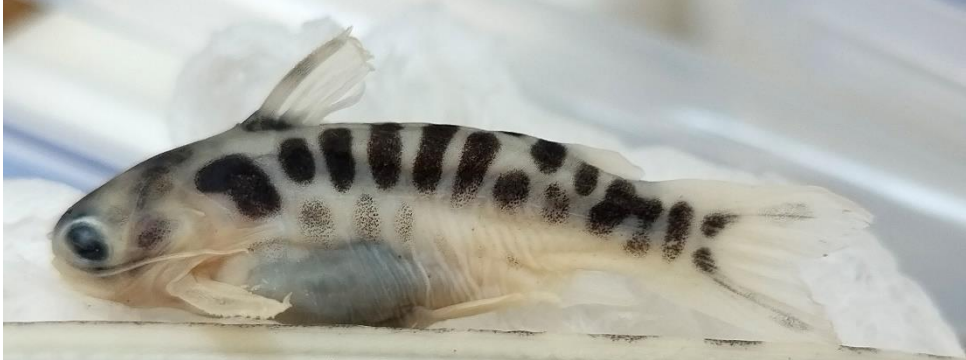
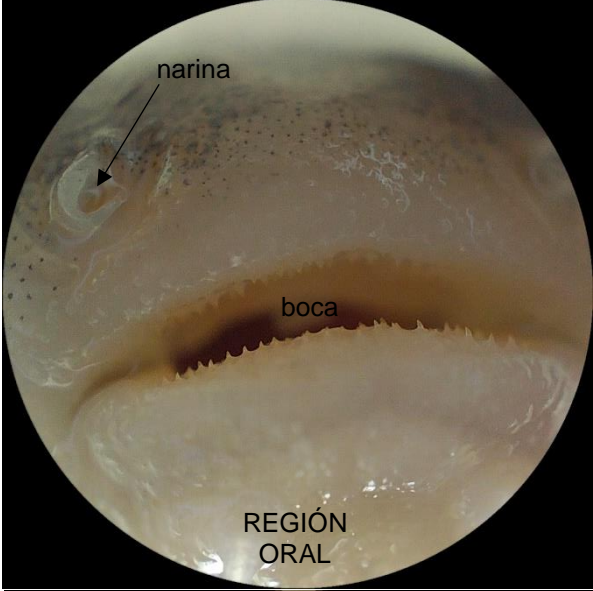
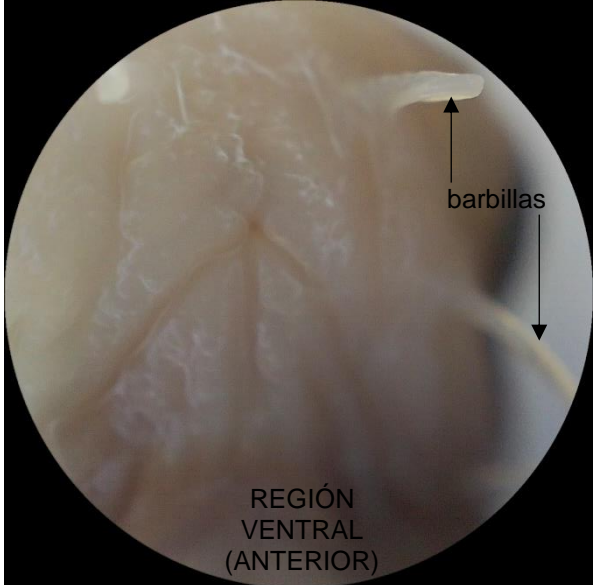
Distrito	Trompeteros	Provincia	Loreto	Departamento	Loreto
<p>FOTOGRAFÍA 3</p>

<p>Descripción:</p>	<p>Siluriformes: Auchenipteridae: <i>Duringlanis perugiae</i> «tatia», «aceitero». Se observa individuo adulto en aparente buen estado. Sin presencia de manchas de hidrocarburos o sustancias similares en piel, barbillas, cavidad oral, cavidad opercular, entre otros.</p>

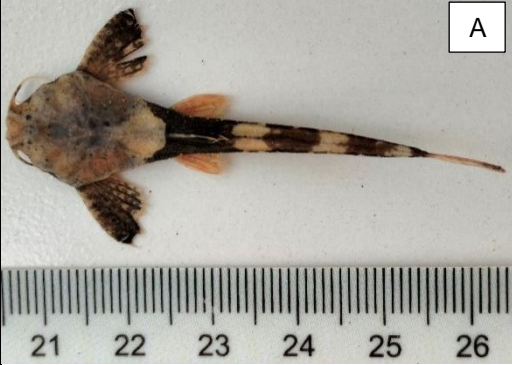
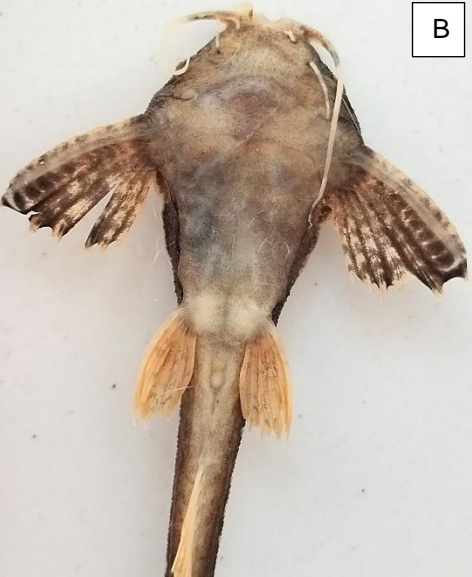
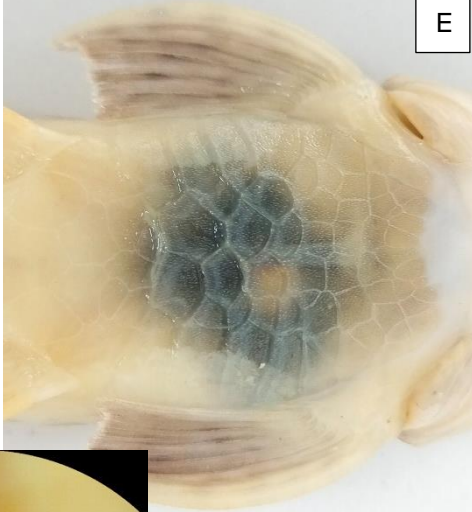
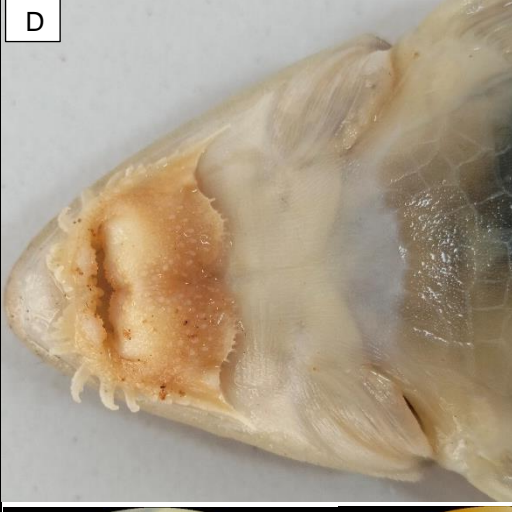
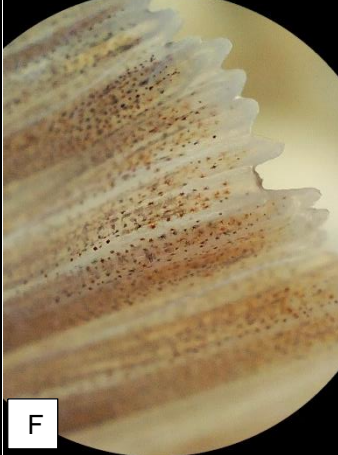
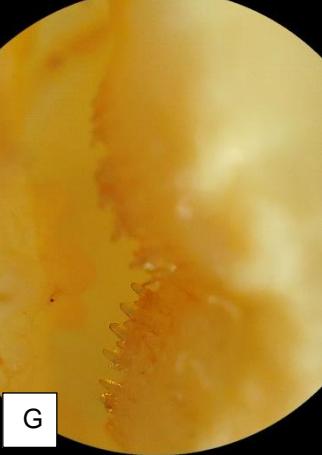
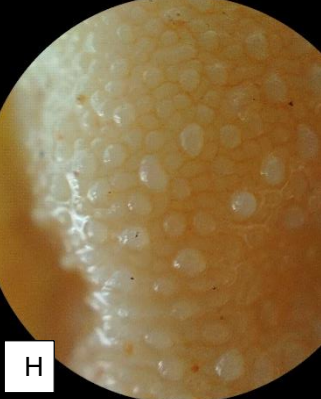
Código de acción: 0002-8-2024-415			TDR: 1485-2024			
Distrito	Trompeteros	Provincia	Loreto	Departamento	Loreto	
FOTOGRAFÍA 5

Descripción: Siluriformes: Aspredinidae: <i>Bunocephalus coracoideus</i> «sapo cunshi» (A y B). Loricariidae: <i>Limatulichthys griseus</i> «shitari» (C-H). No se observa manchas de hidrocarburos ni sustancias similares en la región oral (D), región ventral (E) y aletas (F). Estado de los dientes (G) y papilas orales (H) en aparente buen estado a nivel externo.

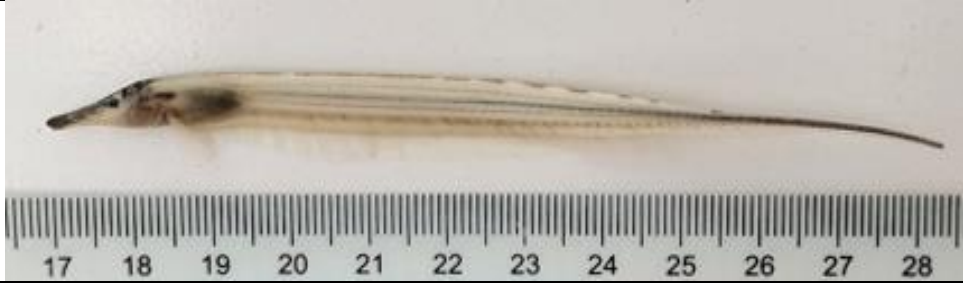
Código de acción: 0002-8-2024-415				TDR: 1485-2024		
Distrito	Trompeteros	Provincia	Loreto	Departamento	Loreto	
FOTOGRAFÍA 6

<p>Descripción: Gymnotiformes: Rhamphichthyidae: <i>Gymnorhamphichthys</i> sp. «macana». Pez eléctrico en aparente buen estado físico.</p>
Distrito	Trompeteros	Provincia	Loreto	Departamento	Loreto	
FOTOGRAFÍA 7

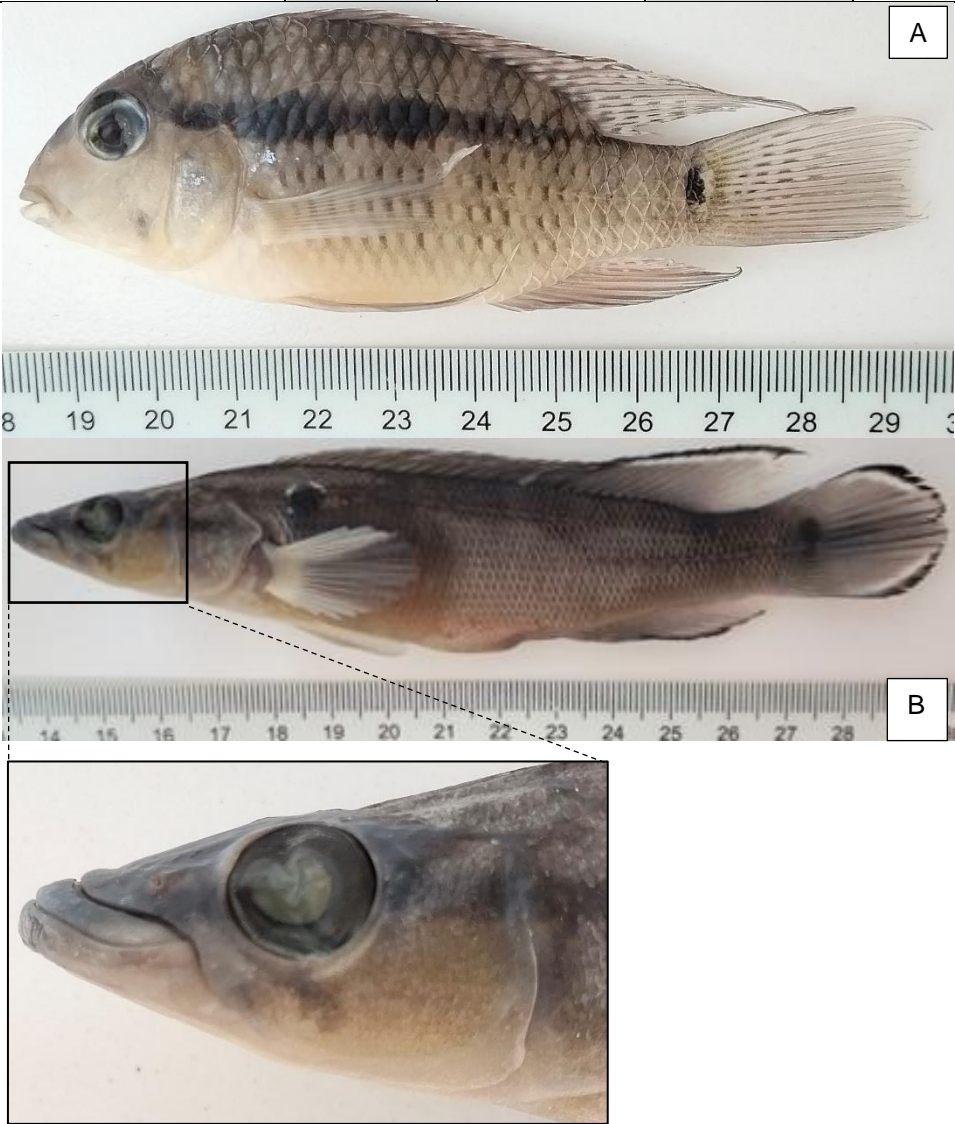
<p>Descripción: Cichliformes: Cichlidae: <i>Bujurquina apoparuana</i> «bujurqui» (A). <i>Crenicichla semicineta</i> «añashua» (B). Se observa individuos adultos en aparente buen estado a nivel externo.</p>

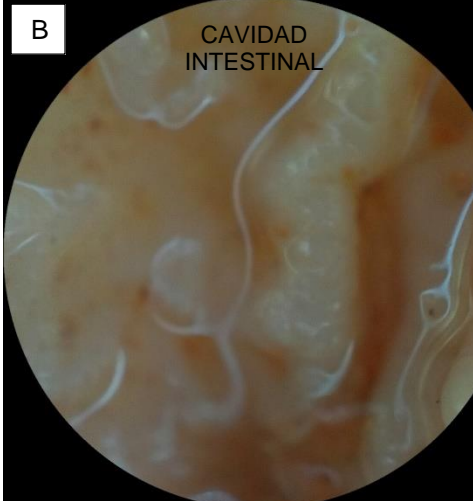
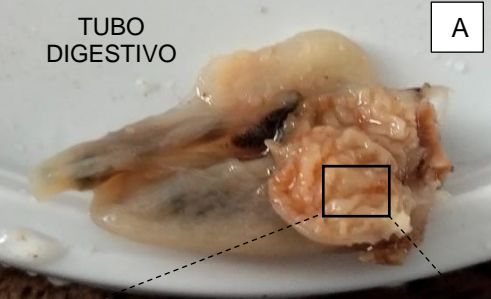
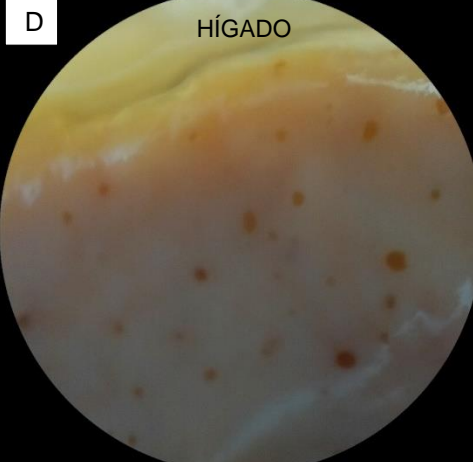
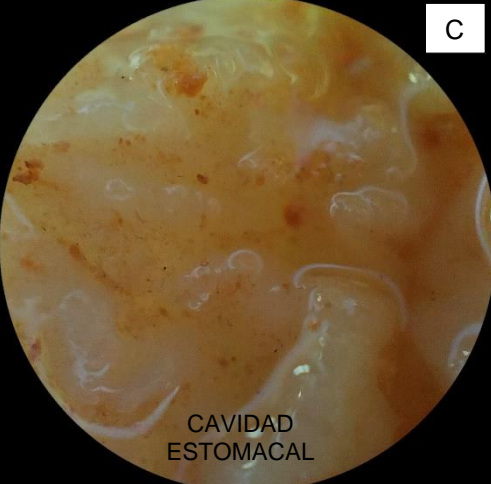
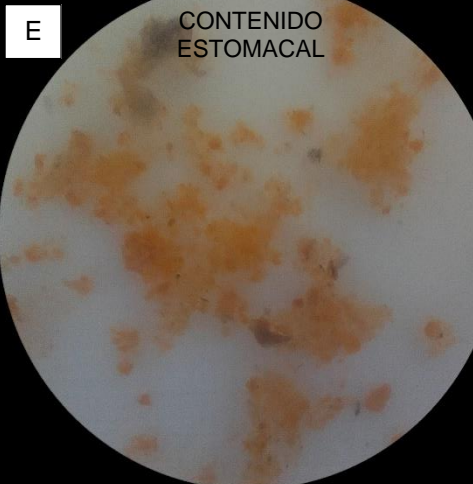
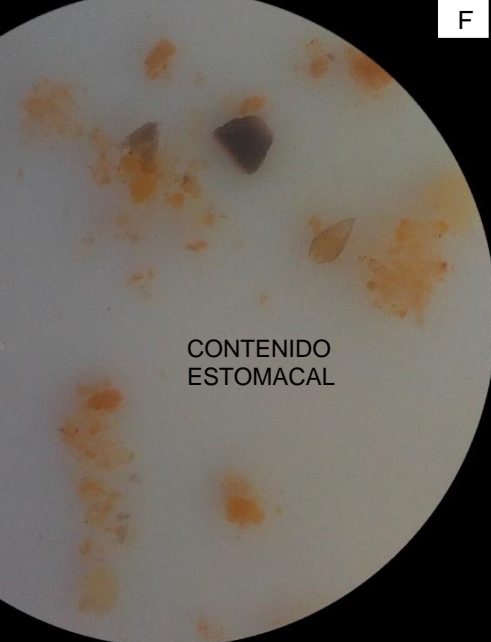
Distrito	Trompeteros	Provincia	Loreto	Departamento	Loreto	
<p>FOTOGRAFÍA 8</p>	<p>B CAVIDAD INTESTINAL</p>

<p>Descripción: Tubo digestivo de <i>Bujurquina apoparuana</i> «bujurqui» (A). Se observa paredes del intestino (B) y estómago (C) sin manchas de hidrocarburos o sustancias similares en el interior. Hígado con numerosas manchas oscuras superficiales (D). Contenido estomacal con predominancia de restos de alimento blando, muy digerido y disperso, sin identificar (E-F).</p>

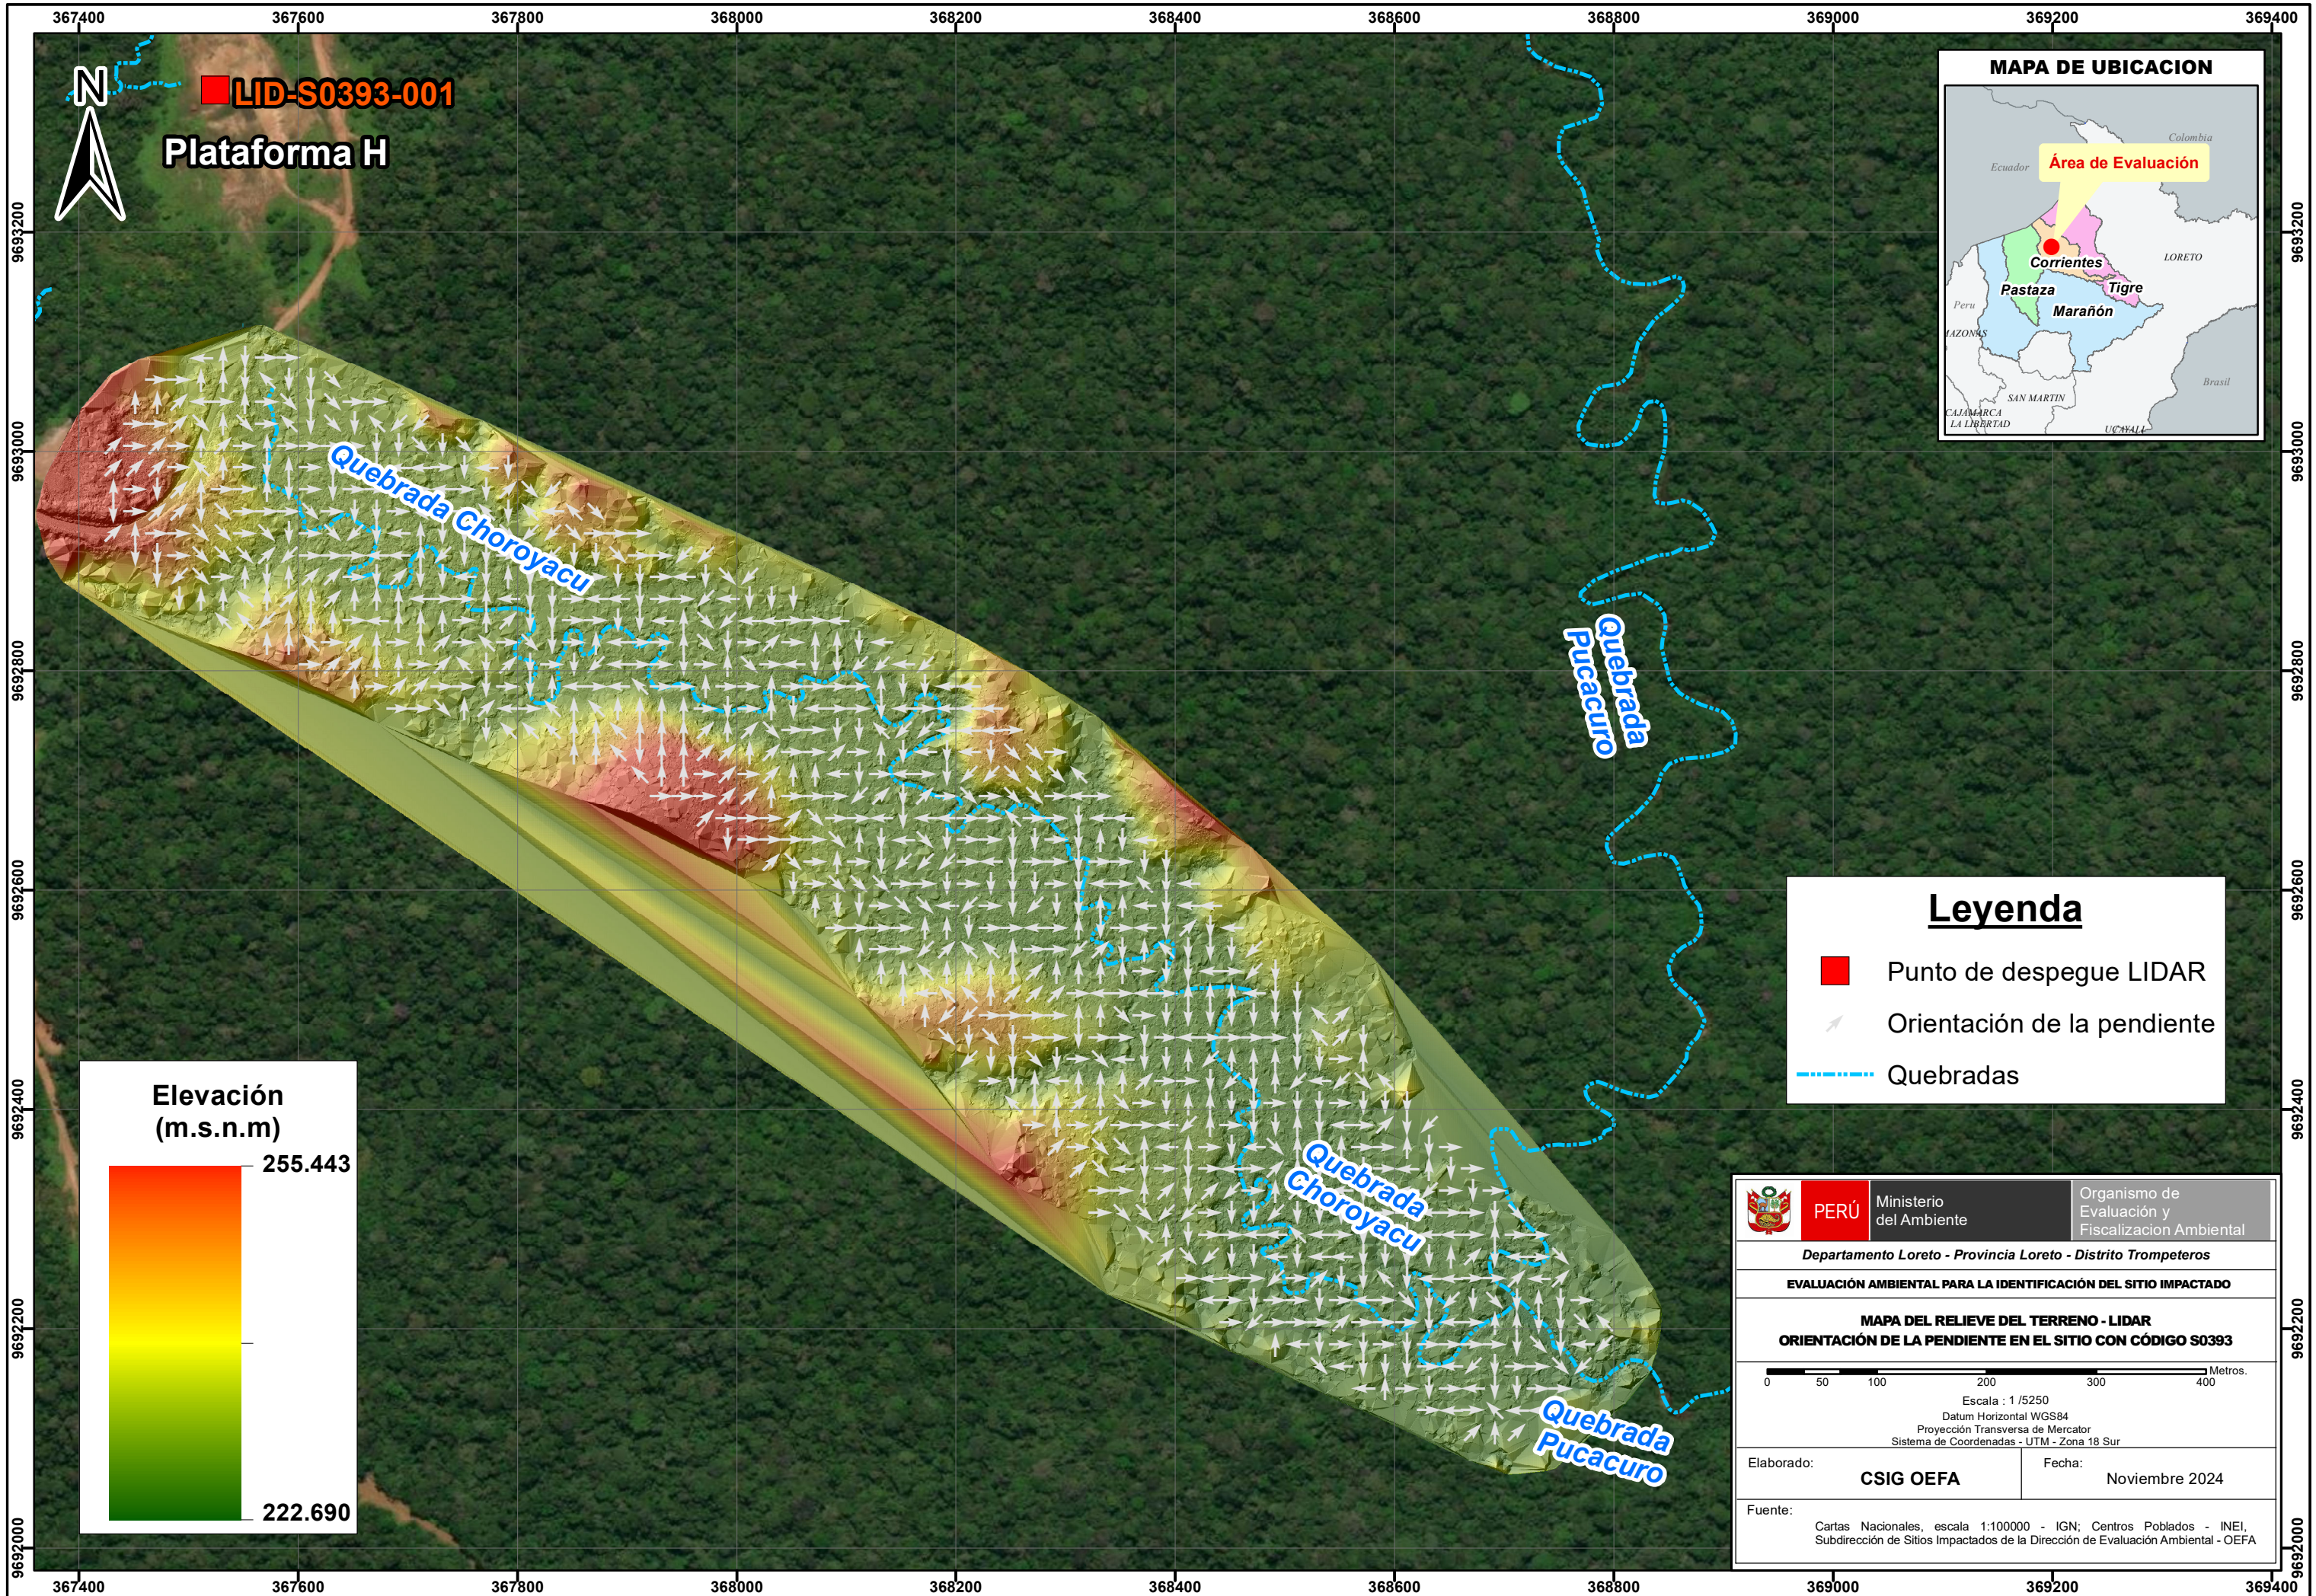
Mapa del relieve del terreno – Orientación de la pendiente

PERÚ	Ministerio del Ambiente	Organismo de Evaluación y Fiscalización Ambiental
		Departamento Loreto - Provincia Loreto - Distrito Trompeteros	
EVALUACIÓN AMBIENTAL PARA LA IDENTIFICACIÓN DEL SITIO IMPACTADO			
MAPA DEL RELIEVE DEL TERRENO - LIDAR			
ORIENTACIÓN DE LA PENDIENTE EN EL SITIO CON CÓDIGO S0393			
Escala : 1 / 5250 Datum Horizontal WGS84 Proyección Transversa de Mercator Sistema de Coordenadas - UTM - Zona 18 Sur			
Elaborado:		Fecha:	
CSIG OEFA		Noviembre 2024	
Fuente:			
Cartas Nacionales, escala 1:100000 - IGN; Centros Poblados - INEI, Subdirección de Sitios Impactados de la Dirección de Evaluación Ambiental - OEFA

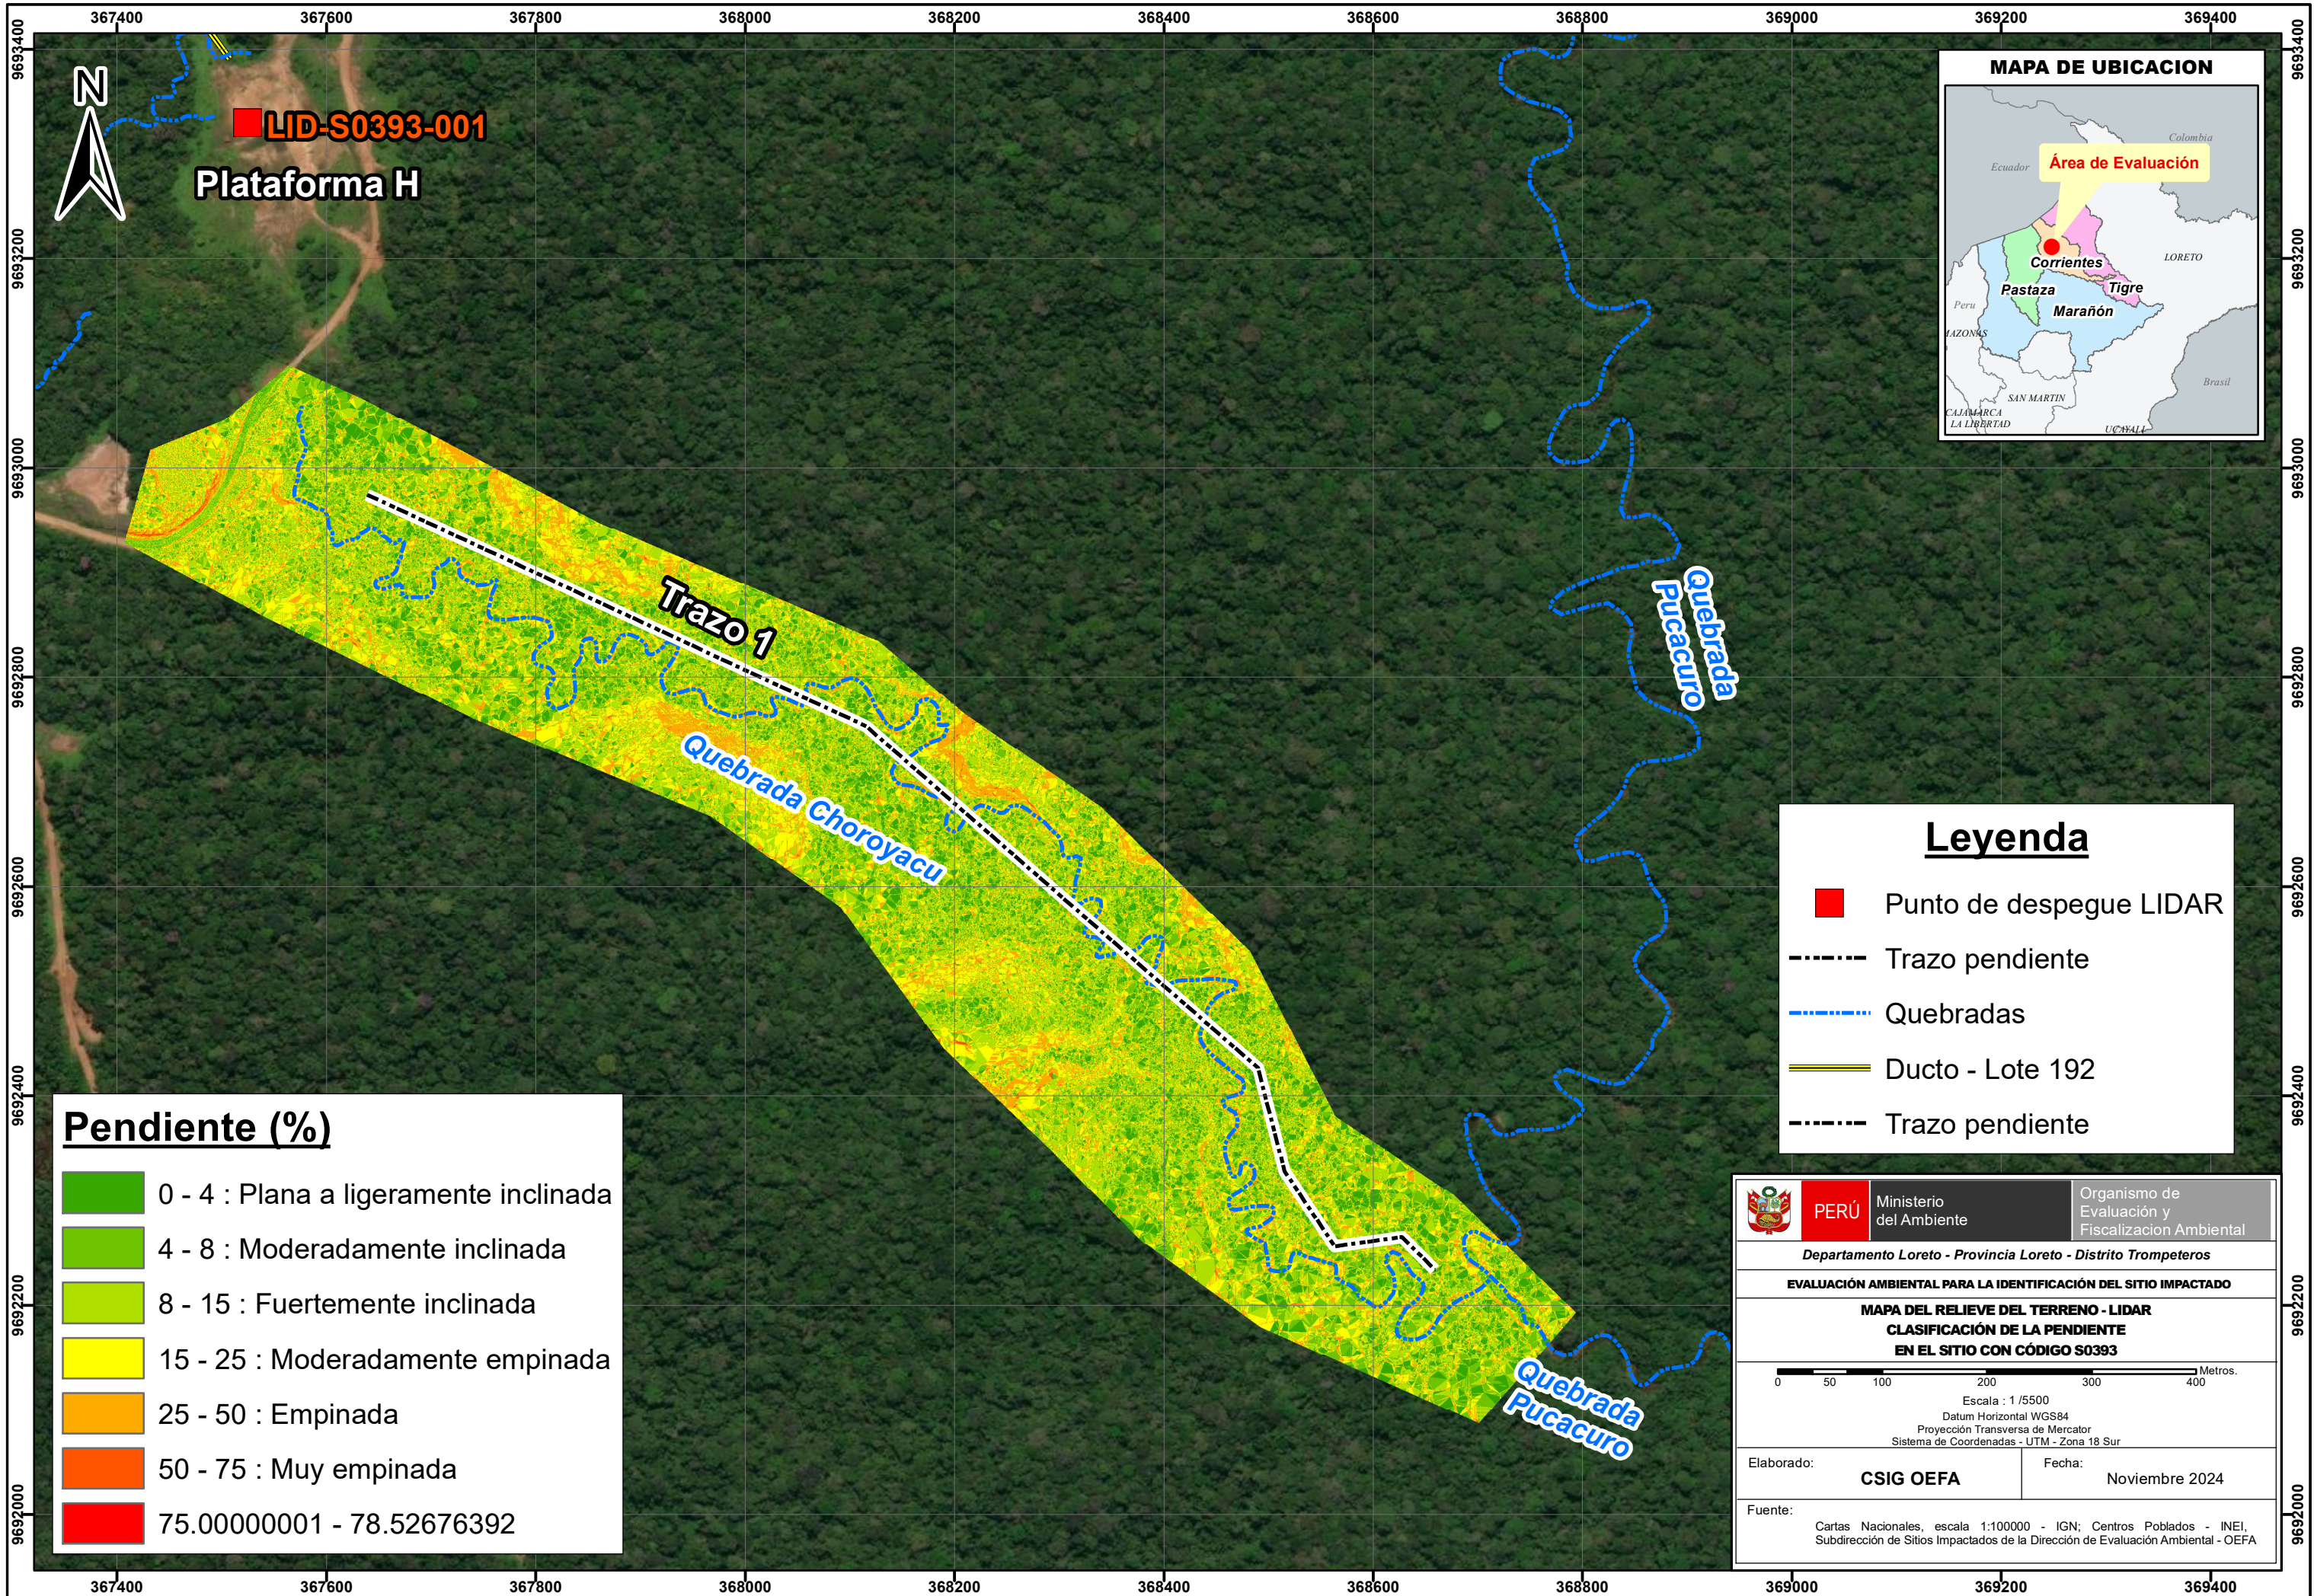
Mapa del relieve del terreno – Clasificación de la pendiente

0 - 4 : Plana a ligeramente inclinada
	4 - 8 : Moderadamente inclinada
	8 - 15 : Fuertemente inclinada
	15 - 25 : Moderadamente empinada
	25 - 50 : Empinada
	50 - 75 : Muy empinada
	75.00000001 - 78.52676392
