ANEXOS

EVALUACIÓN AMBIENTAL PARA LA IDENTIFICACIÓN DEL SITIO IMPACTADO POR ACTIVIDADES DE HIDROCARBUROS CON CÓDIGO S0393, UBICADO EN EL LOTE 192, MICROCUENCA CORR-34, EN EL ÁMBITO DE LA CUENCA DEL RÍO CORRIENTES, DISTRITO TROMPETEROS, PROVINCIA Y DEPARTAMENTO LORETO

Ficha de reconocimiento de sitio N.º 017-2020-SSIM

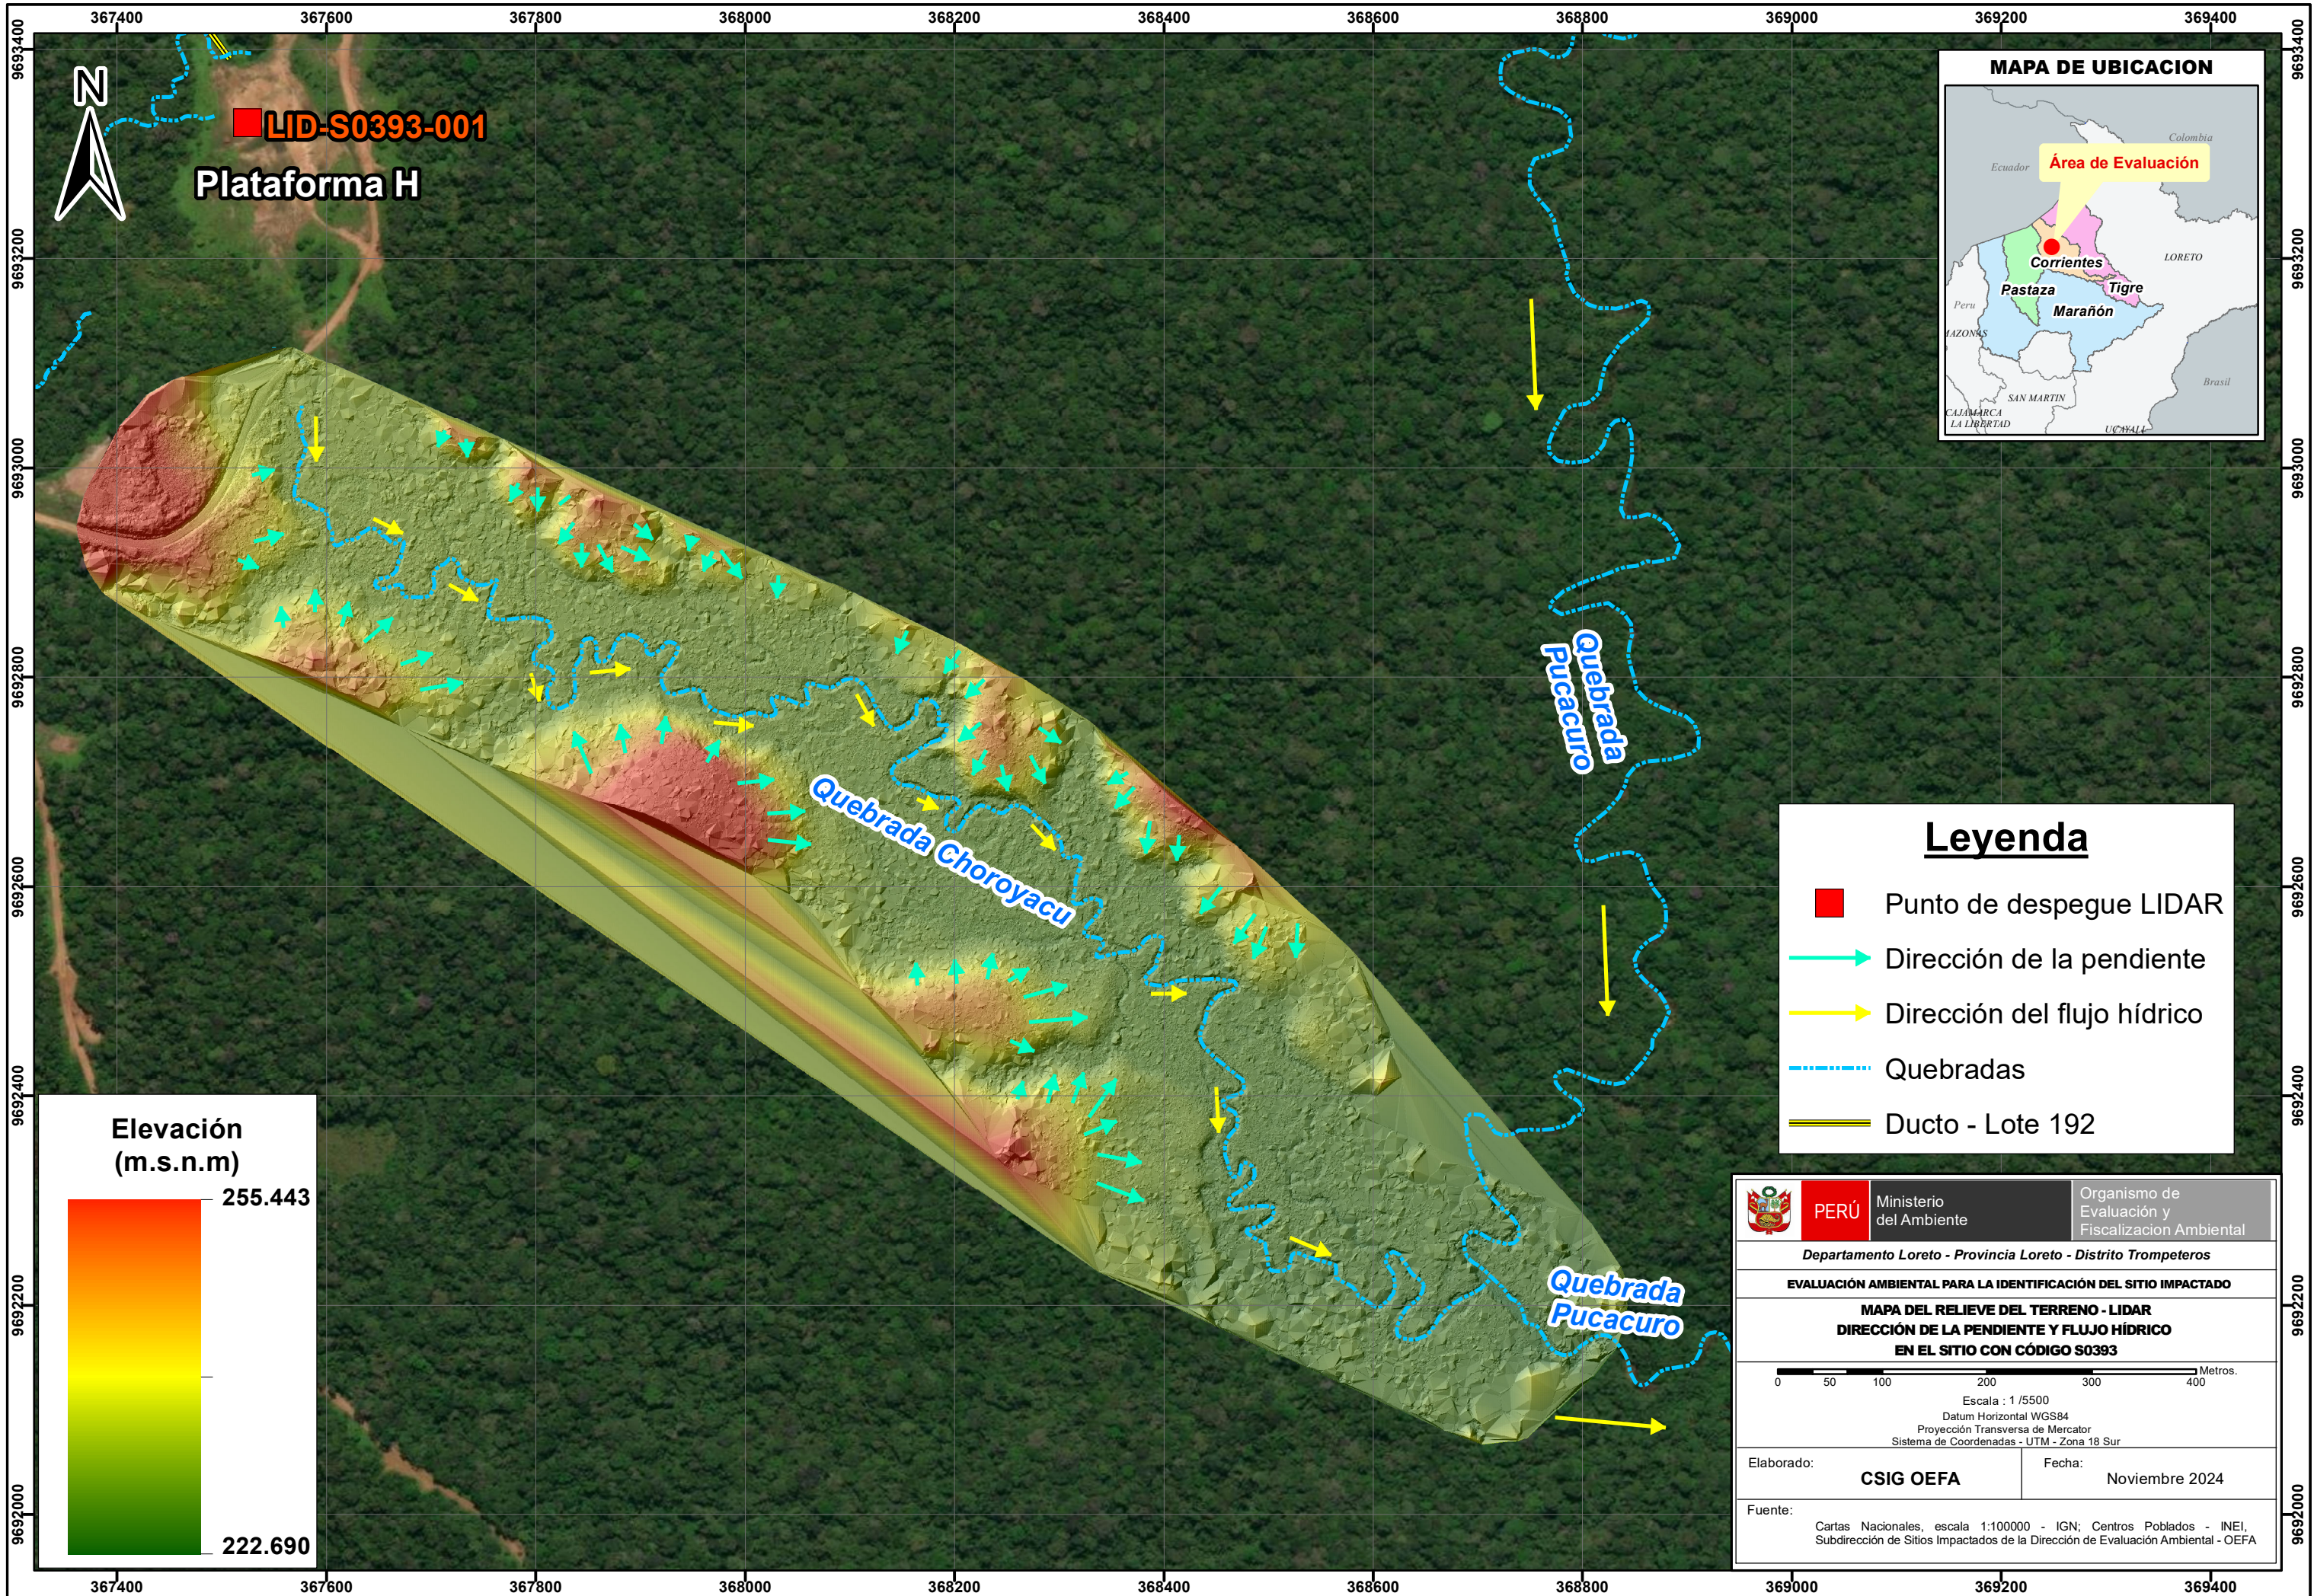
Mapa del relieve del terreno – Dirección de la pendiente y flujo hídrico

PERÚ Ministerio del Ambiente	Organismo de Evaluación y Fiscalización Ambiental
	Departamento Loreto - Provincia Loreto - Distrito Trompeteros	
EVALUACIÓN AMBIENTAL PARA LA IDENTIFICACIÓN DEL SITIO IMPACTADO		
MAPA DEL RELIEVE DEL TERRENO - LIDAR DIRECCIÓN DE LA PENDIENTE Y FLUJO HÍDRICO EN EL SITIO CON CÓDIGO S0393		
Escala : 1 / 5500 Datum Horizontal WGS84 Proyección Transversa de Mercator Sistema de Coordenadas - UTM - Zona 18 Sur		
Elaborado:	CSIG OEFA	Fecha:
		Noviembre 2024
Fuente: Cartas Nacionales, escala 1:100000 - IGN; Centros Poblados - INEI, Subdirección de Sitios Impactados de la Dirección de Evaluación Ambiental - OEFA

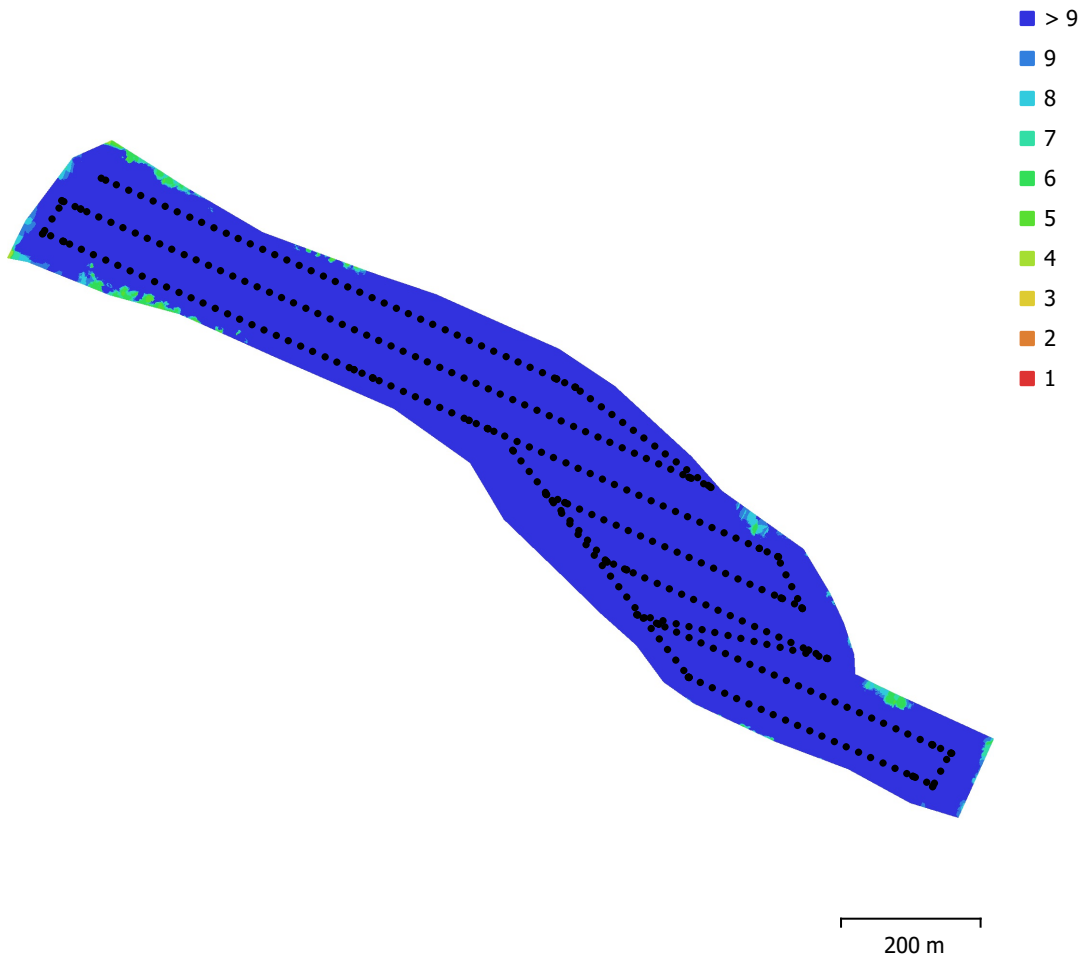
Fig. 1. Camera locations and image overlap.

Number of images:	375	Camera stations:	375
Flying altitude:	129 m	Tie points:	459,099
Ground resolution:	3.02 cm/pix	Projections:	1,282,633
Coverage area:	0.311 km ²	Reprojection error:	1.17 pix

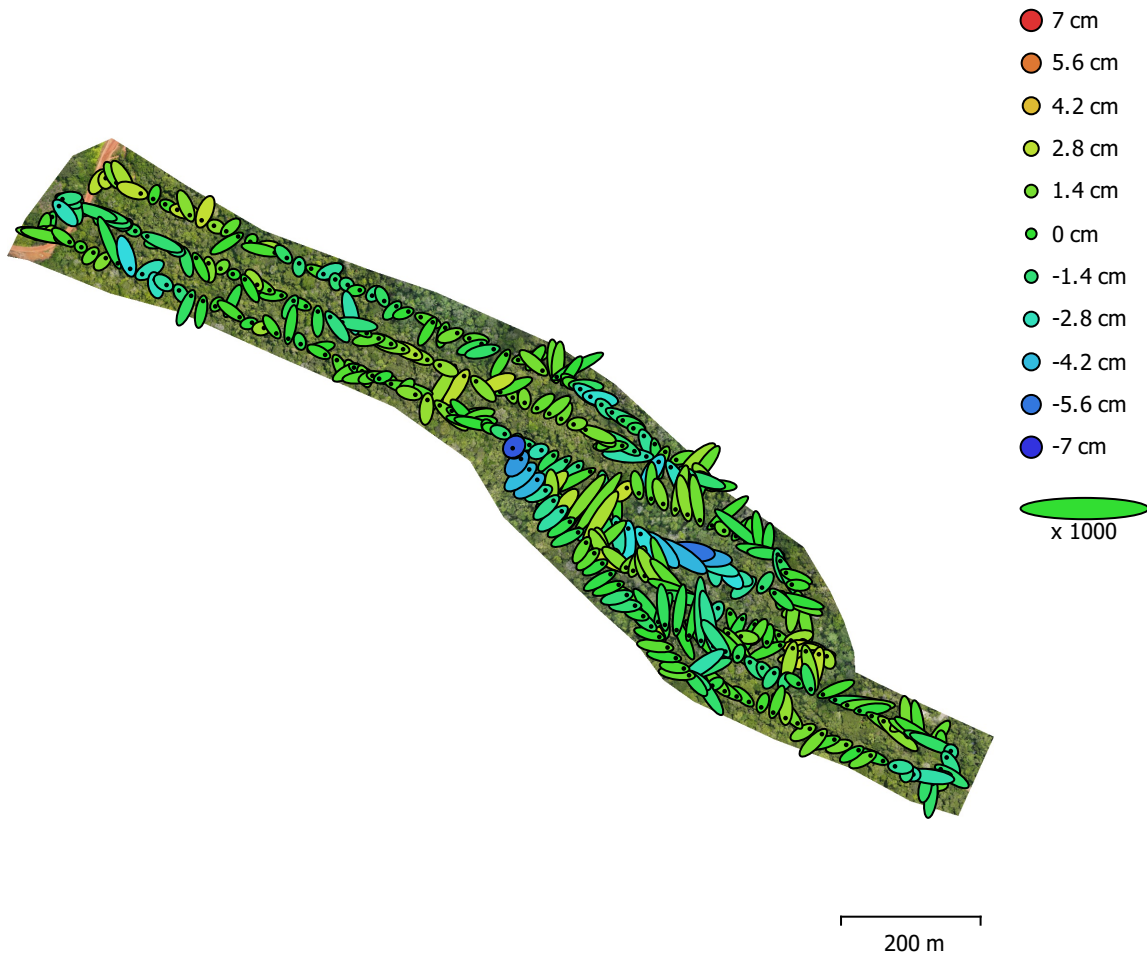
Fig. 3. Camera locations and error estimates.

Z error is represented by ellipse color. X,Y errors are represented by ellipse shape.

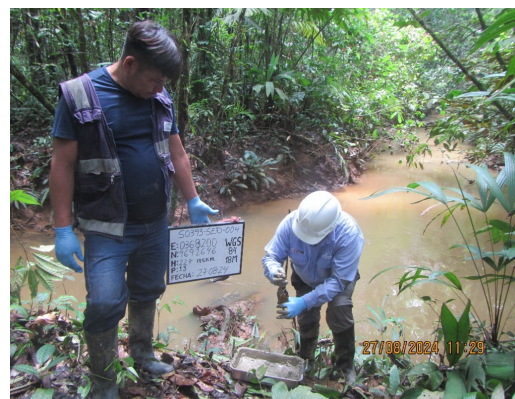
Vista de la toma de muestra de sedimento en el punto de muestreo S0393-SED-004, donde se percibió indicios organolépticos de presencia de hidrocarburos (olor)

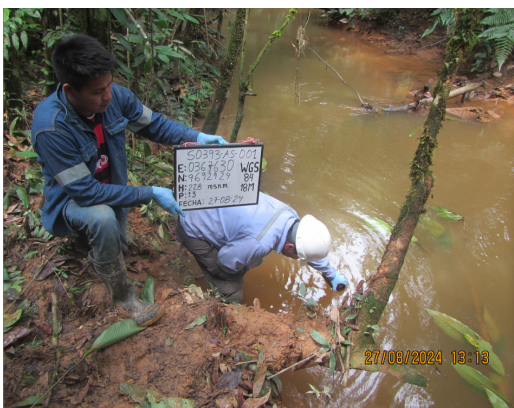
Vista de la toma de muestra de agua superficial en el punto de muestreo S0393-AS-001. No se percibió indicios organolépticos de presencia de hidrocarburos.

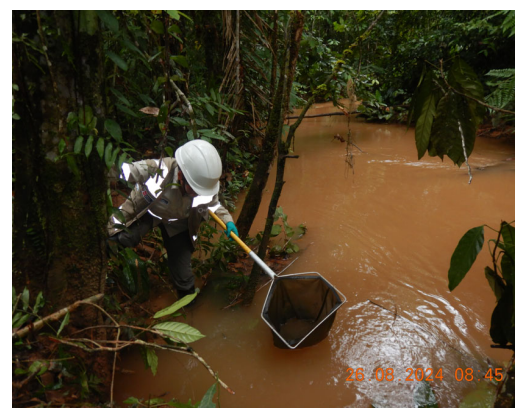
Vista de la colecta de peces usando red cal-cal en el punto de muestreo S0393-HB-001, dentro del tramo de la quebrada Choroyacu que comprende el sitio.

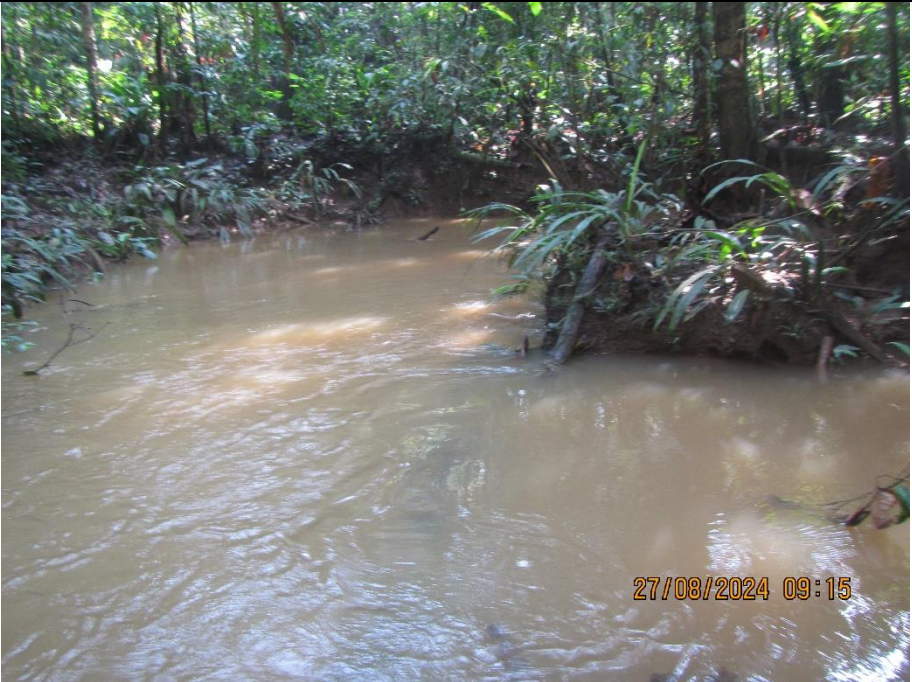
Distrito	Trompeteros	Provincia	Loreto	Departamento	Loreto
FOTOGRAFÍA N.º 1 Sitio S0393 Quebrada Choroyacu

Fecha: 27/08/2024					
Hora: 09:15					
COORDENADAS UTM -WGS 84 – ZONA 18M					
Este (m): 368471					
Norte (m): 9692311					
Altitud (m s. n. m.): 227					
Precisión: ± 3					
DESCRIPCIÓN:		Vista de un tramo de la quebrada Choroyacu que comprende el sitio S0393. La quebrada Choroyacu presenta forma meándrica y fluye desde el noreste hacia el suroeste.

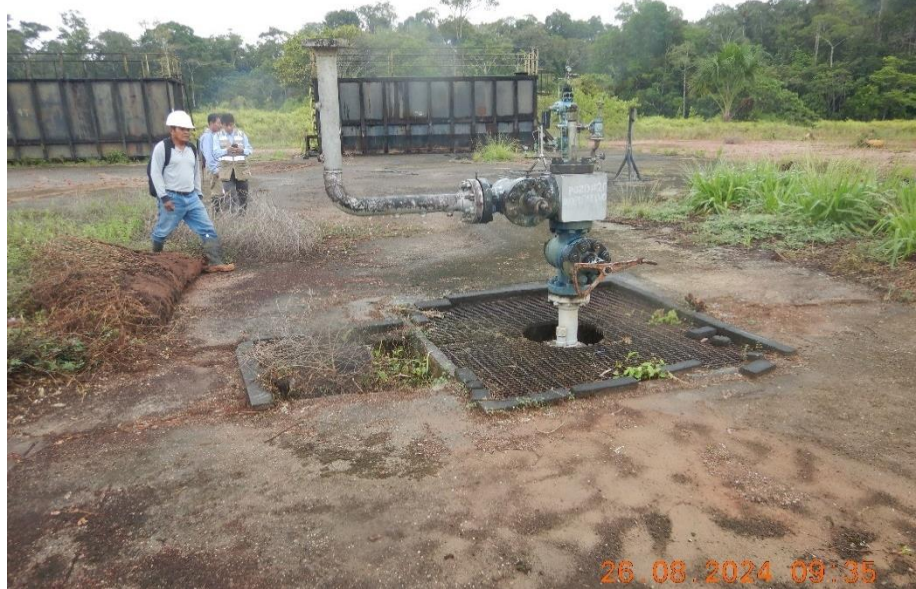
Distrito	Trompeteros	Provincia	Loreto	Departamento	Loreto
<p>FOTOGRAFÍA N.º 11 Plataforma J PozoDORI-20H</p>					
<p>Fecha: 26/08/2024</p>					
<p>Hora: 09:35 horas</p>					
<p>COORDENADAS UTM -WGS 84 – ZONA 18M</p>					
<p>Este (m): 366457</p>					
<p>Norte (m): 9693844</p>					
<p>Altitud (m s. n. m.): 240</p>					
<p>Precisión: ± 3</p>					
<p>DESCRIPCIÓN:</p>					
<p>Vista del pozo DORI-20H, ubicado en la zona central de la Plataforma J del yacimiento Dorissa. Se observa al pozo en una cantina, con cabezal visible por encima del nivel del suelo y cubierta con rejilla metálica. Este pozo se encuentra en una losa de concreto (parte noreste), en donde también se ubican los pozos DORI-12X y DORI-1202DST.</p>

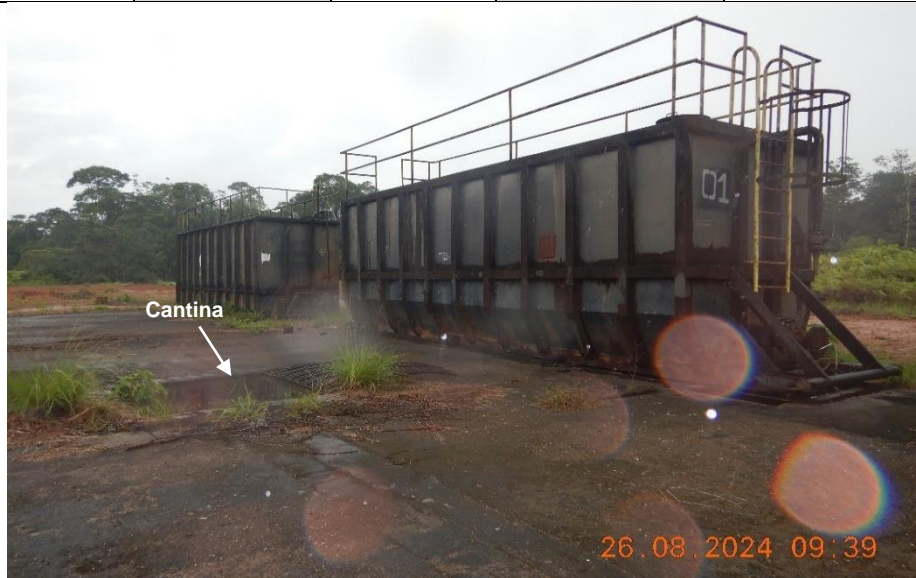
Distrito	Trompeteros	Provincia	Loreto	Departamento	Loreto
<p>FOTOGRAFÍA N.º 12 Plataforma J Pozo DORI-12XD</p>					
<p>Fecha: 26/08/2024</p>					
<p>Hora: 09:39 horas</p>					
<p>COORDENADAS UTM -WGS 84 – ZONA 18M</p>					
<p>Este (m): 366440</p>					
<p>Norte (m): 9693833</p>					
<p>Altitud (m s. n. m.): 240</p>					
<p>Precisión: ± 3</p>					
<p>DESCRIPCIÓN:</p>					
<p>Vista del pozo DORI-12XD, ubicado en la zona central de la Plataforma J del yacimiento Dorissa. Se observa la cantina del pozo sin cabezal visible por encima del nivel del suelo; asimismo, la cantina se encontraba cubierta parcialmente con una rejilla metálica, así como vegetación herbácea en uno de sus extremos. Este pozo se encuentra en una losa de concreto (parte suroeste), en donde también se ubican los pozos DORI-1202DST y DORI-20H.</p>

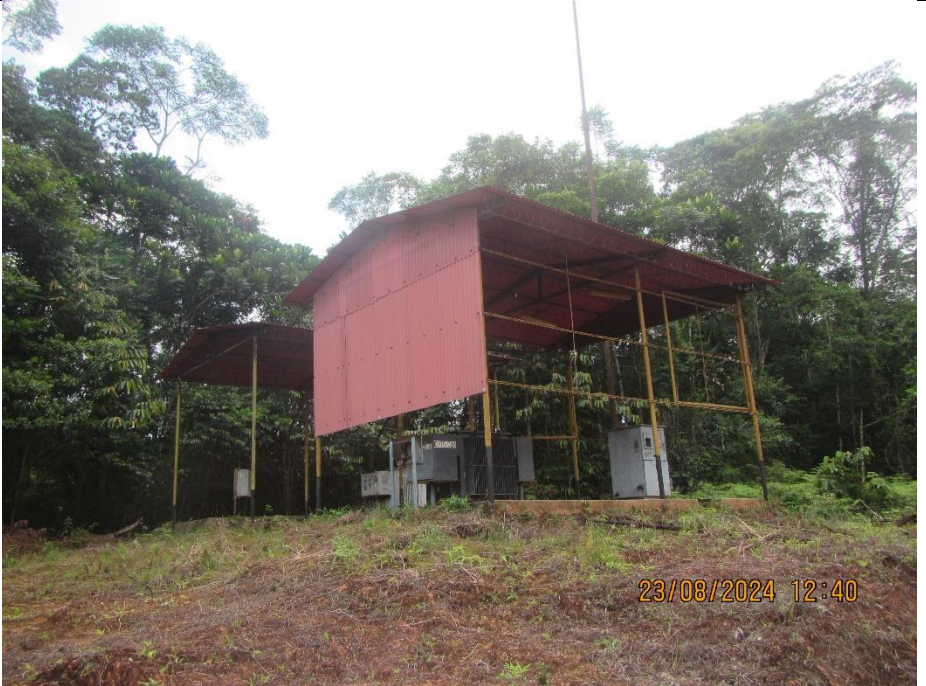
Fecha: 23/08/2024					
Hora: 12:40					
COORDENADAS UTM -WGS 84 – ZONA 18M					
Este (m): 367561					
Norte (m): 9693432					
Altitud (m s. n. m.): 240					
Precisión: ± 3					
DESCRIPCIÓN:		Vista de la estación eléctrica ubicado en la Plataforma H del yacimiento Dorissa.

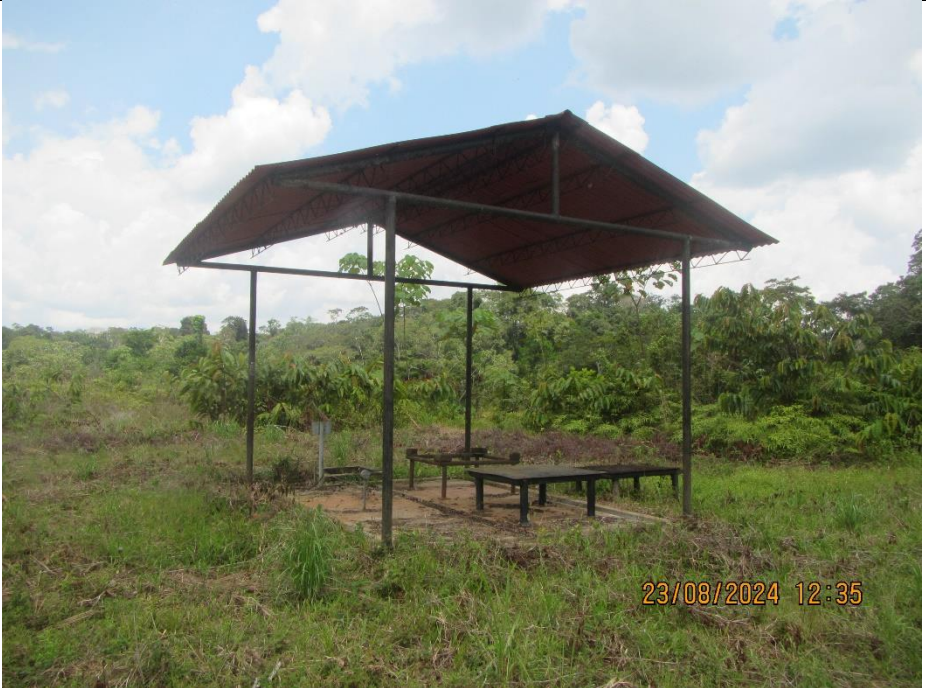
Fecha: 23/08/2024					
Hora: 12:35					
COORDENADAS UTM -WGS 84 – ZONA 18M					
Este (m): 367505					
Norte (m): 9693312					
Altitud (m s. n. m.): 240					
Precisión: ± 3		23/08/2024 12:35			
DESCRIPCIÓN:		Vista de la caseta de químicos ubicado en la Plataforma H del yacimiento Dorissa, rodeado de vegetación herbácea.

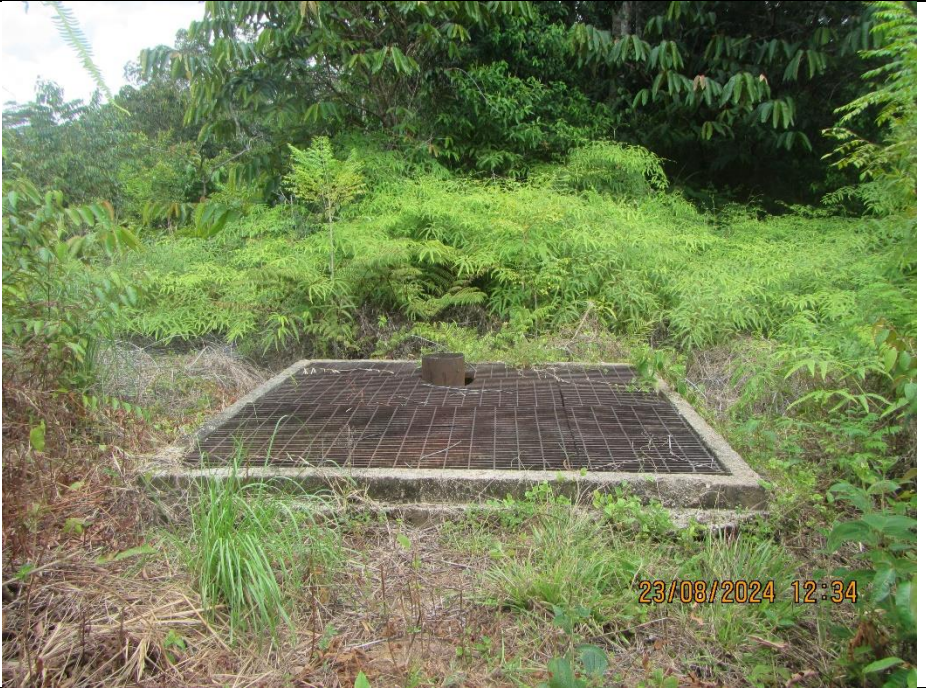
Fecha: 23/08/2024					
Hora: 12:34					
COORDENADAS UTM -WGS 84 – ZONA 18M					
Este (m): 367491					
Norte (m): 9693333					
Altitud (m s. n. m.): 240					
Precisión: ± 3		23/08/2024 12:34			
DESCRIPCIÓN:		Tanque sumidero del pozo DORI-17 ubicado en el sector noroeste de la Plataforma H. Se observa el tanque sumidero de material de concreto cubierto con rejilla metálica, así como abundante vegetación herbácea en los alrededores.

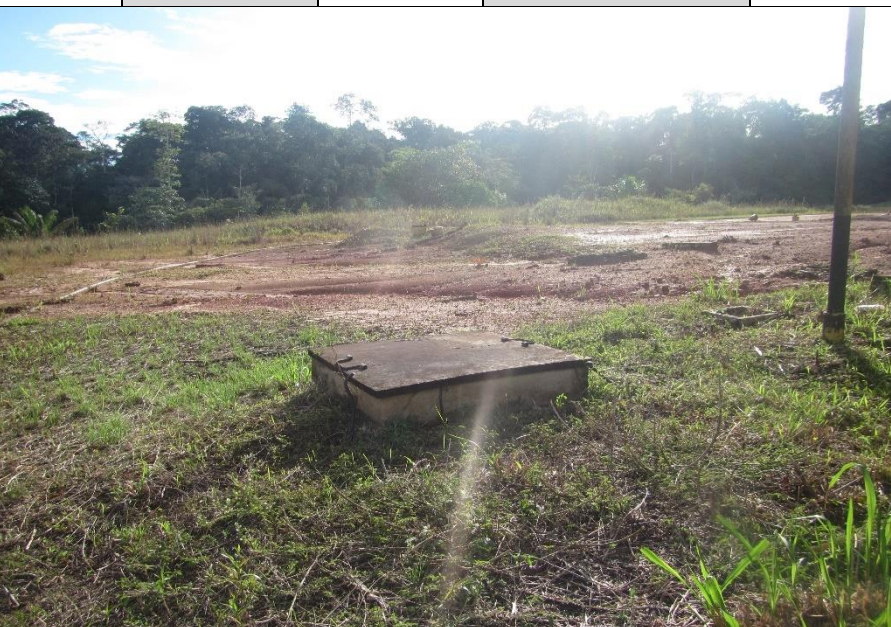
FOTOGRAFÍA N.º 20 Plataforma J Tanque sumidero 2

DESCRIPCIÓN: Vista del tanque sumidero N.º 2 ubicado en la zona sur de la Plataforma J. El tanque es de concreto y se encuentra semienterrado, cubierto y protegido con una tapa metálica cerrada. Este tanque se encuentra colindante a una caseta de reinyección de química.
Nota: Fotografía tomada durante las actividades de reconocimiento en la cuenca del río Corrientes – Lote 192 realizadas el 21/04/2018.
