"Año de la Promoción de la Industria Responsable y del Compromiso Climático"
"Decenio de las Personas con Discapacidad en el Perú"**INFORME N° 325 - 2014-OEFA/DE-SDCA-CIPASH**

ASUNTO : Identificación de pasivo ambiental del subsector hidrocarburos, con código de Ficha OEFA F01088, ubicado en el Lote VII/VI (ex Lote VI), distrito Lobitos, provincia Talara, departamento de Piura.

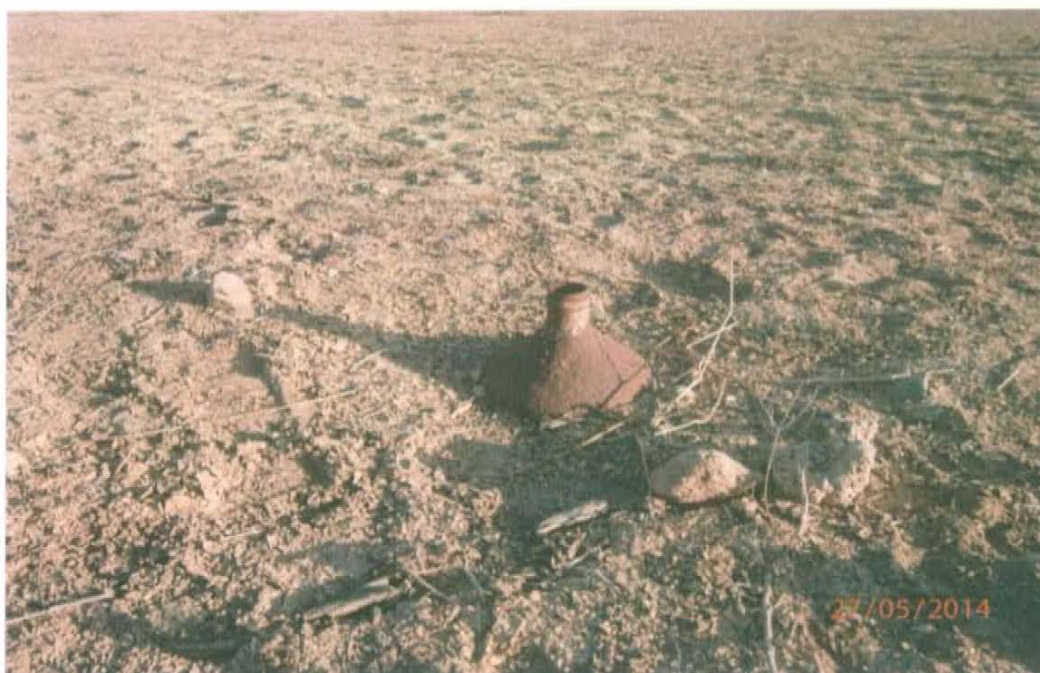
Fotografía N° 1. Vista de ubicación del pozo donde se observa el pozo con el casing y brida en estado de deterioro y abierto.

14. Durante la evaluación in situ realizado por el OEFA el 27 de mayo de 2014, se observó un pozo inactivo, ubicado en un terreno no habilitado sin acceso vehicular donde se observó el casing en la superficie del suelo a una altura aproximada de 0,16 m (casi ya enterrada), cuenta con un tubo de reducción de 2 pulgadas de diámetro expuesto al ambiente y taponeado en el interior con elementos ajenos (arena, partículas rocosas), no presenta brida tampoco cabezal, el casing se encuentra en estado de corrosión y sin elementos de cierre que aseguren su hermetismo. No se percibió emisiones gaseosas provenientes del pozo, tampoco se observó afloramiento de fluidos en su entorno.

18. En ese sentido, de la revisión de los antecedentes y las observaciones en campo se tiene que el pozo se encuentra mal abandonado, toda vez que no cumple con las condiciones de abandono establecidas en el Artículo 2° del Decreto Supremo N° 032-2004-EM - Reglamento de las Actividades de Exploración y Explotación de Hidrocarburos, como no contar con un último tapón de cemento desde los doscientos (200) metros de profundidad hasta la superficie, conforme se establece en el Artículo 200° del Decreto Supremo en mención⁷. Asimismo, el pozo debería contar con una varilla de acero de dos (2) metros de altura con el número del pozo soldado a la plancha que tapa el pozo, tal como se

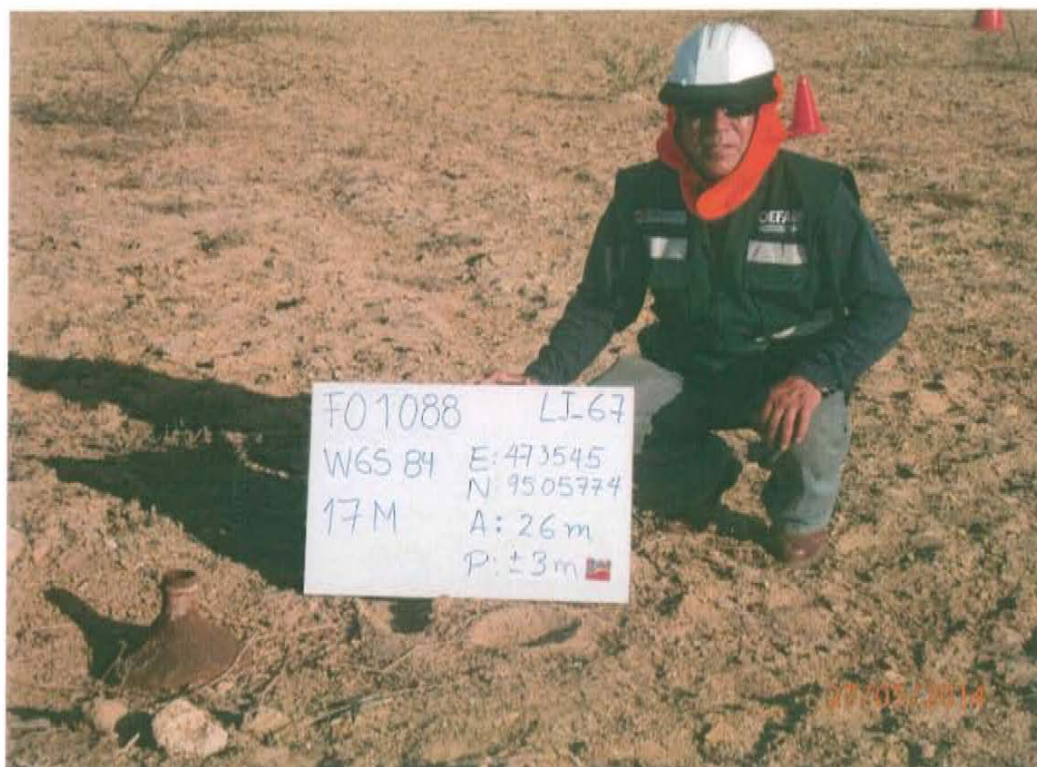
Fotografía N° 2. Vista panorámica de la ubicación del pozo donde se puede observar la vegetación y relieve existente en el área del pozo

13. No existe vía de comunicación al pozo, tampoco terraplén, el pozo se ubica en un lecho de quebrada de relieve plano con suelo compuesto por arena fina transportado por acción eólica y depósito de escorrentia fluvial que forman pequeñas dunas que impiden el paso de vehículos a la zona, presencia de vegetación verde natural en su entorno, no se observa viviendas cercanas, tampoco se evidencia residuos sólidos, al lado norte a una distancia de aproximadamente de más de 200 m se observa el paso de la línea secundaria de transmisión eléctrica y paisaje natural propia de la zona.

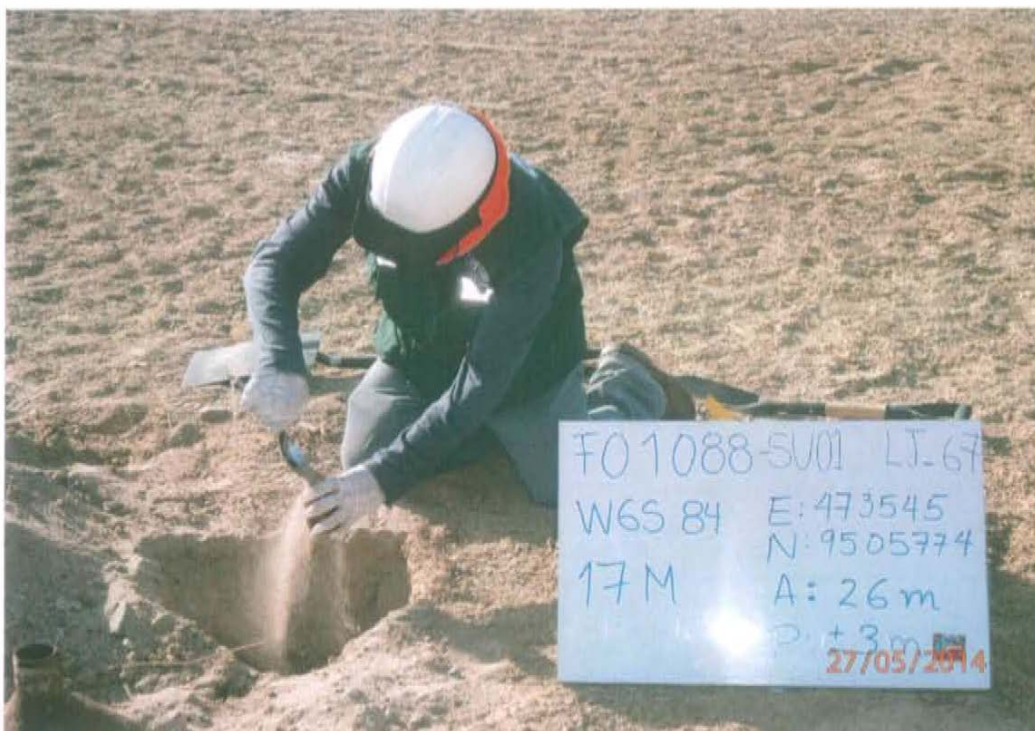
Fotografía N° 3. Vista del recojo de la muestra de suelo realizado por el evaluador en el área de ubicación del pozo en el punto F01088-SU01.

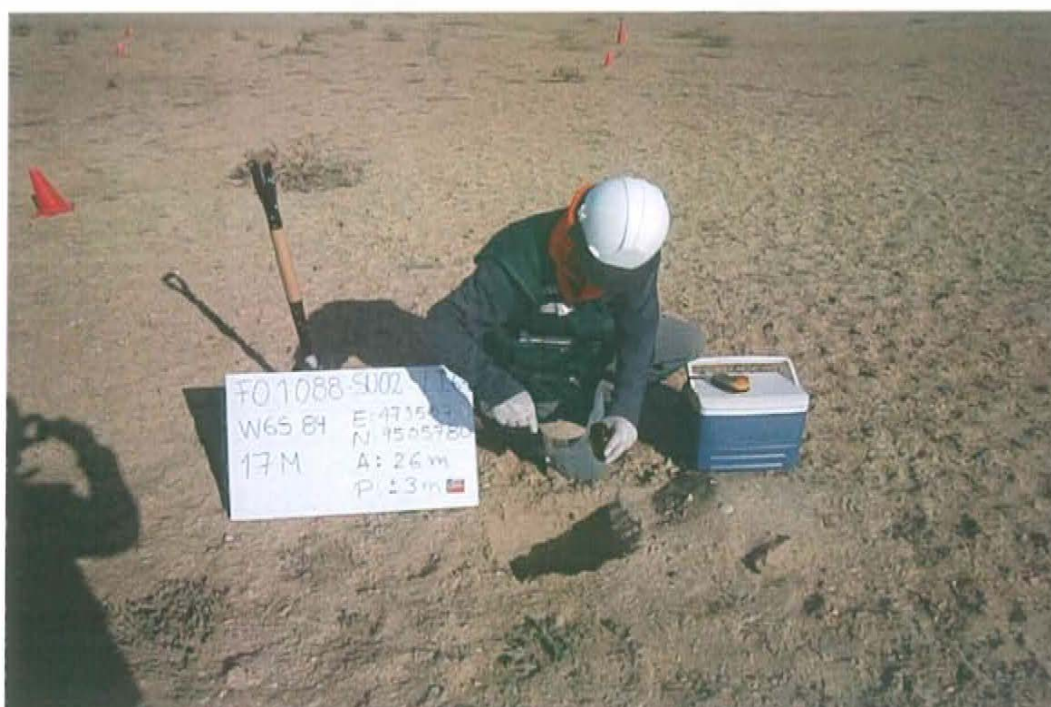
Fotografía N° 4. Vista del recojo de la muestra de suelo realizado por el evaluador en el área de ubicación del pozo en el punto F01088-SU02.

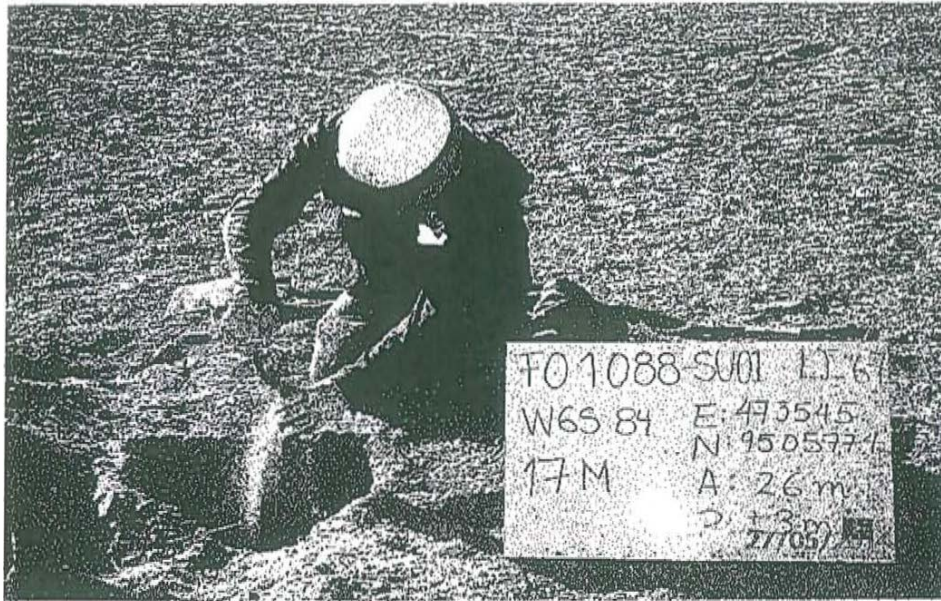
Fotografía N° 1. Toma de muestra de suelo en el punto F01088-SU01 ubicado a 0,20 m del Pozo LJ_67.

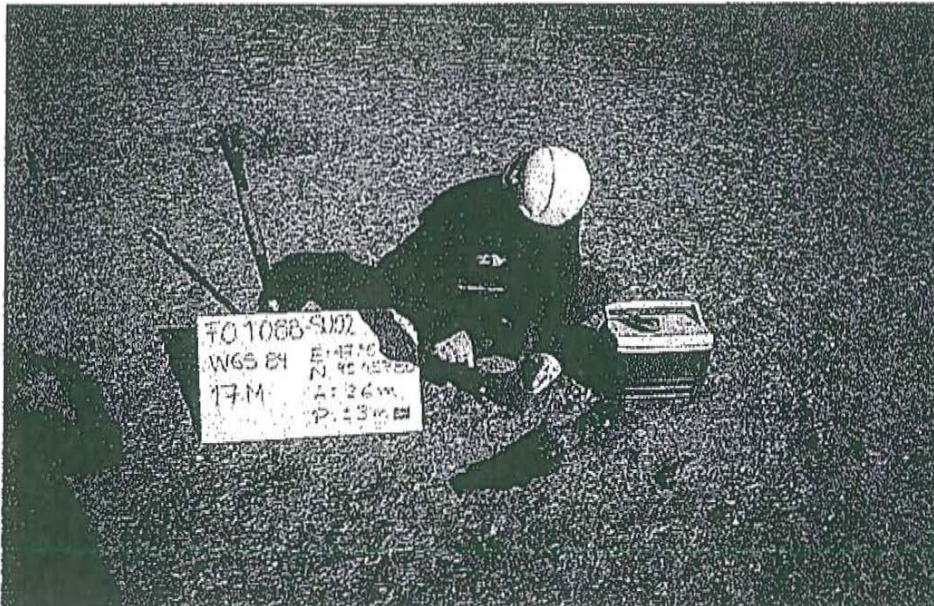
Fotografía N° 2. Toma de muestra de suelo en el punto F01088-SU02 ubicado a 12,0 m aproximadamente del Pozo LJ_67.

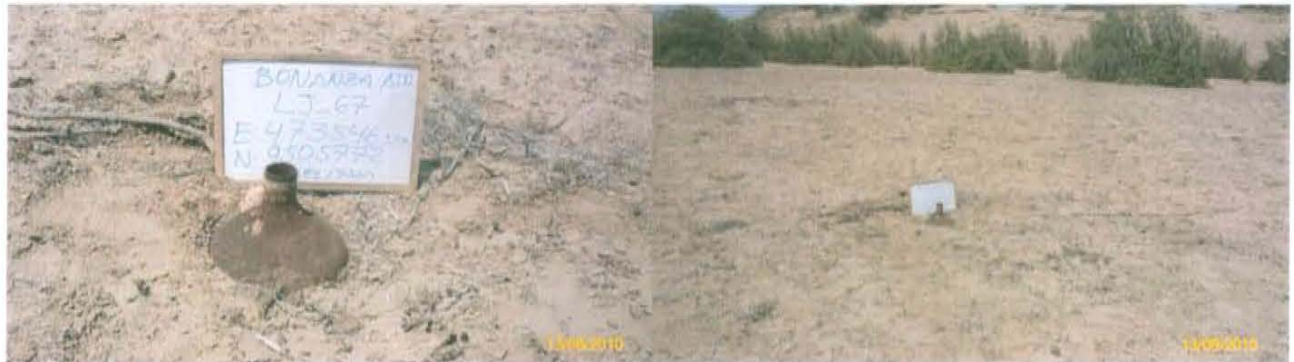
3. REGISTRO FOTOGRÁFICO

Se identificó el pozo (ATA). Se ubicó las coordenadas UTM al nivel de suelo arenoso en el lecho de una quebrada. Se puede apreciar casing con un tubo delgado al final de este, alrededor se aprecia suelo impregnado con hidrocarburos, no se percibe venteo pero si fluido dentro del casing, no existe evidencia de residuos sólidos circundantes al mismo.

Inadecuado abandono del pozo
