**INFORME N° 644 - 2014-OEFA/DE-SDCA-CIPASH**

**ASUNTO** : Identificación de pasivo ambiental del subsector hidrocarburos con código de Ficha OEFA F01492, ubicado en el Lote VII/VI (ex Lote VII), en el distrito de La Brea de la provincia Talara del departamento de Piura.

1. El presente Informe tiene por objeto comunicar que el pozo mal abandonado (con código PERUPETRO T\_231), constituye un pasivo ambiental del subsector hidrocarburos, identificado con código de Ficha OEFA F01492. Este pasivo ambiental se encuentra ubicado en el distrito de La Brea de la provincia Talara del departamento de Piura, el cual fue verificado en campo el 9 de agosto de 2014.

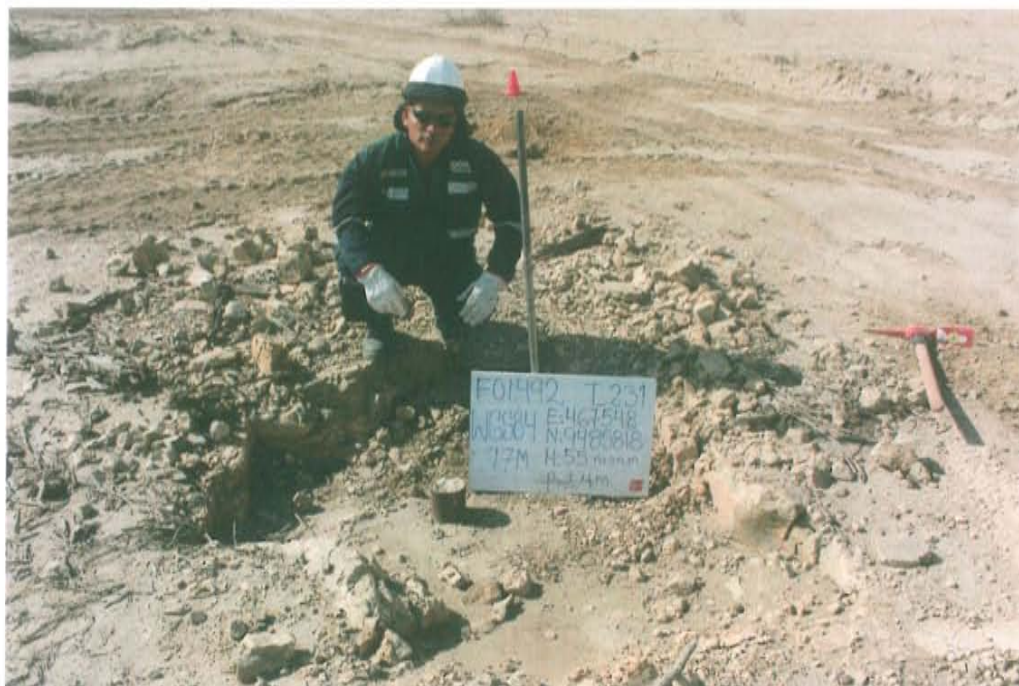
15. Durante la evaluación in situ realizada por el OEFA el 9 de agosto de 2014 se observó un pozo inactivo, el cual no cuenta con terraplén habilitado pero sí con acceso vehicular, presenta casing de aproximadamente 4½ pulgadas de diámetro, cortado, corroído y abierto pero lleno de tierra, que sobresale 0,12 m aproximadamente sobre el nivel de la

superficie del suelo dentro de un pequeño hoyo; sin embargo, no se percibió olores característicos a hidrocarburos originados por emisiones gaseosas provenientes del pozo ni se observó afloramiento superficial de líquidos (ver anexos 1, 2 y 3).

Fotografía N° 1. Pozo T\_231, presenta casing cortado, abierto y lleno de tierra.

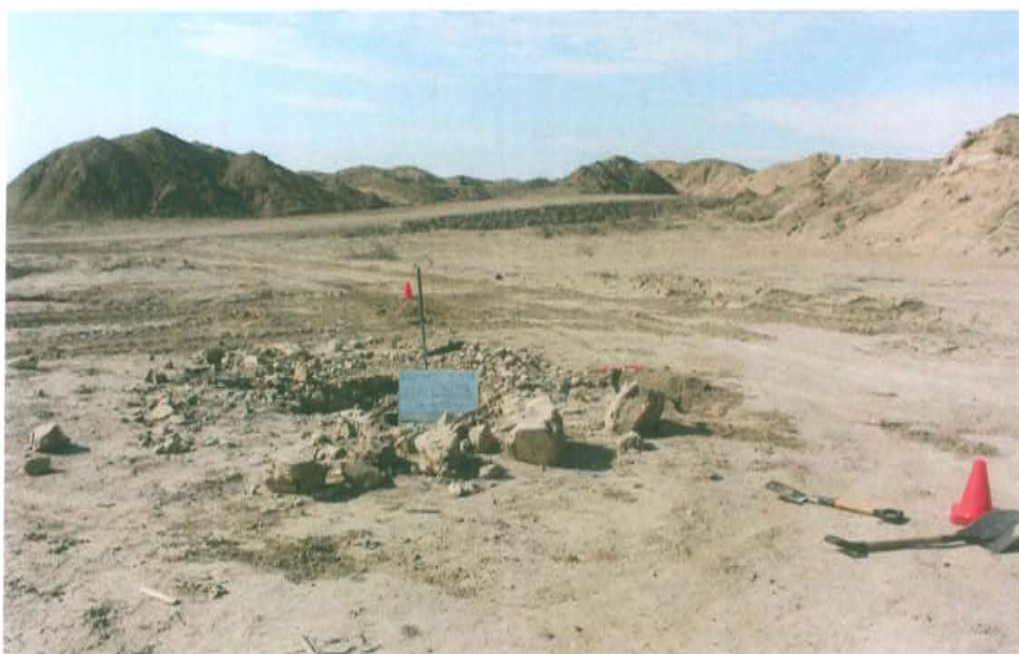
Fotografía N° 2. Vista de la ubicación del pozo, en zona desértica de microtopografía ondulada

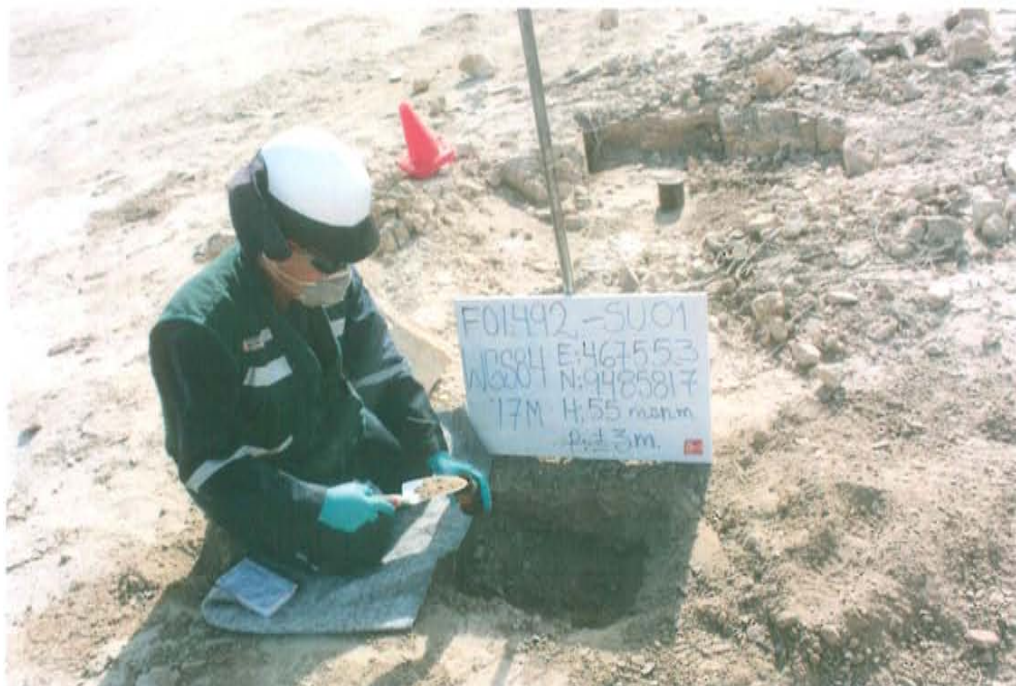
Fotografía N° 3. Toma de muestra de suelo en el punto F01492-SU01.

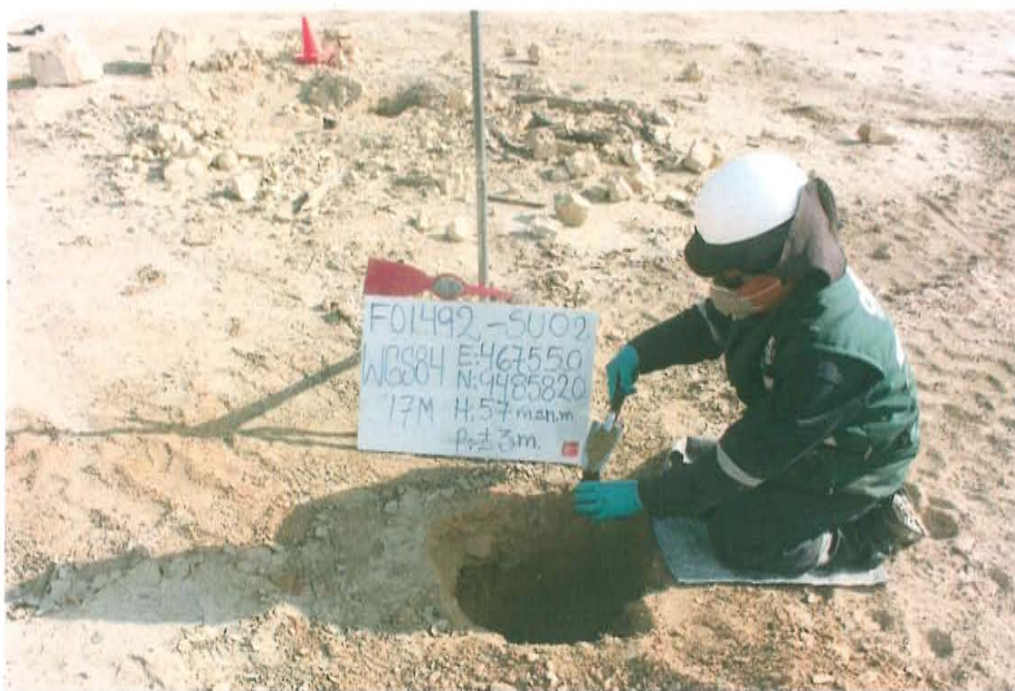
Fotografía N° 4. Toma de muestra de suelo en el punto F01492-SU02.

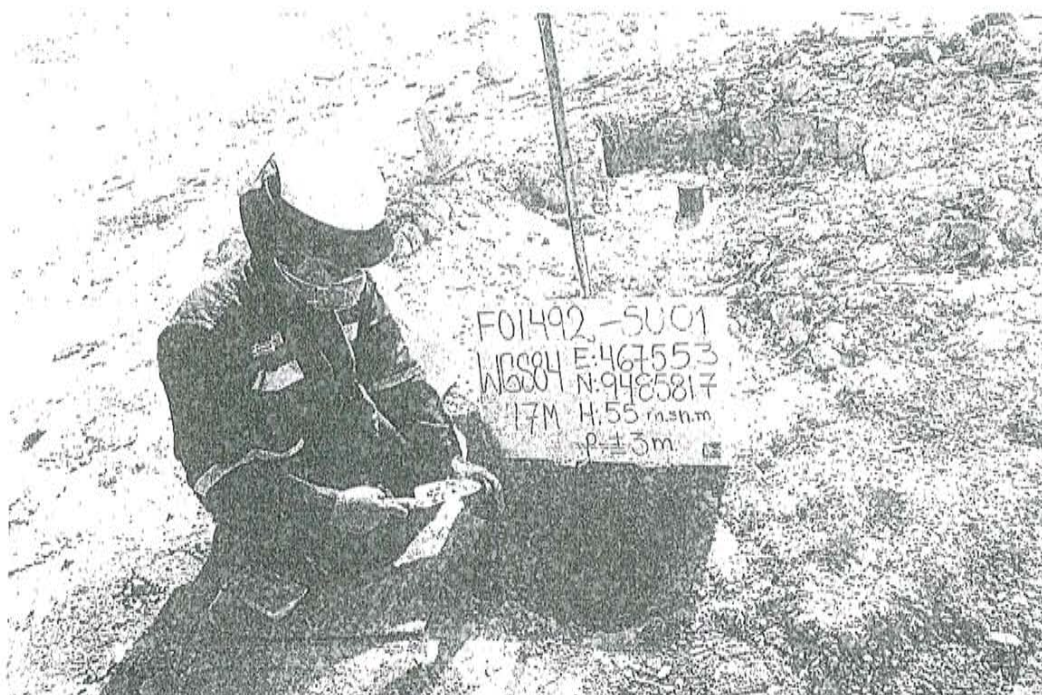
Fotografía N° 1. Toma de muestra de suelo en el punto F01492-SU01, aproximadamente a 3 m al Este del Pozo T\_231 y a una profundidad de 0,20 m a 0,25 m de la superficie del suelo.

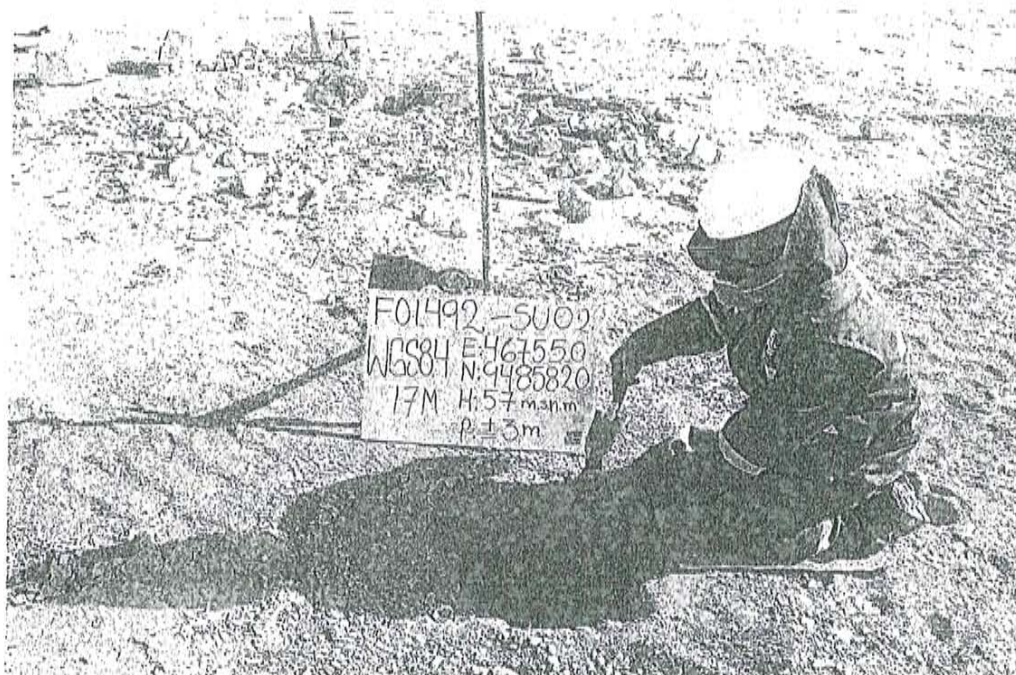
Fotografía N° 2. Toma de muestra de suelo en el punto F01492-SU02, aproximadamente a 5 m al Norte del Pozo T\_231 y a una profundidad de 0,30 m a 0,40 m de la superficie del suelo.

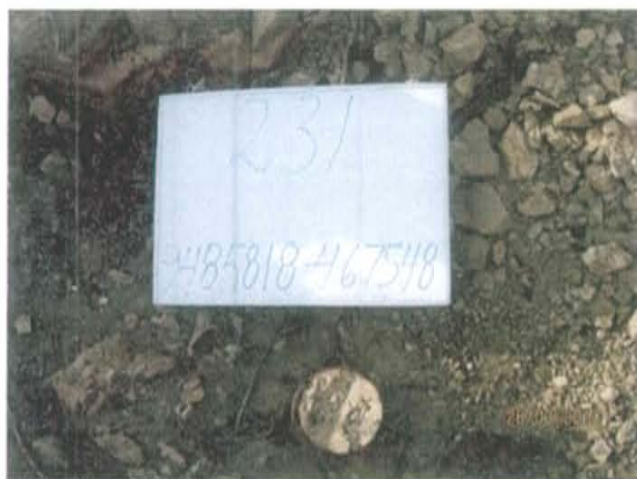
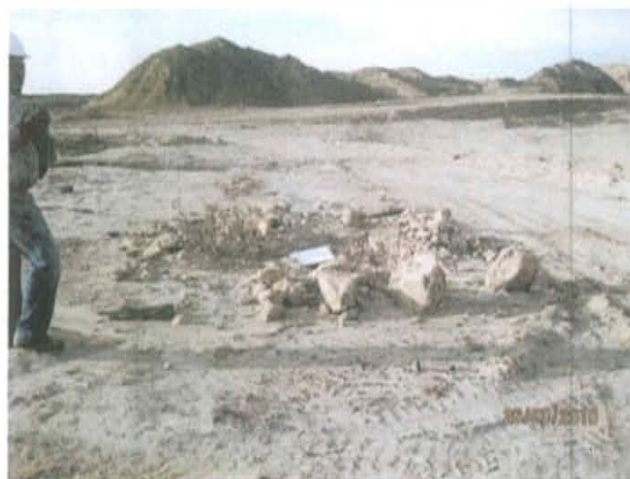
**3. REGISTRO FOTOGRÁFICO**

Pozo inactivo, se evidenciar por un casing de 2" por un hoyo de tierra y piedras en una plataforma conservada. Fue tipificado como un pozo APA en el informe de Perúpetro en el 2009.
