**INFORME N° 367 - 2014-OEFA/DE-SDCA-CIPASH**

ASUNTO : Identificación de pasivo ambiental del subsector hidrocarburos con código de Ficha OEFA F00952, ubicado en el Lote VII/VI (ex Lote VI), en el distrito de Lobitos de la provincia Talara del departamento de Piura.

1. El presente Informe tiene por objeto comunicar que el pozo mal abandonado (con código PERUPETRO L1744) y el suelo contaminado circundante a él, constituyen un pasivo ambiental del subsector hidrocarburos, identificado con código de Ficha OEFA F00952. Este pasivo ambiental se encuentra ubicado en el distrito de Lobitos de la provincia Talara del departamento de Piura, el cual fue verificado en campo el 26 de abril de 2014.

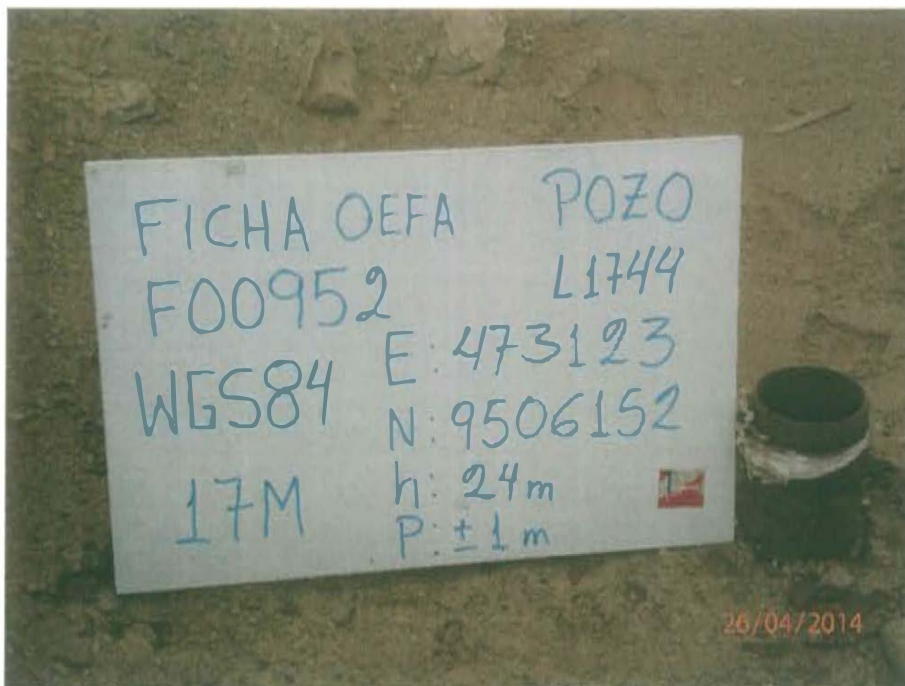
14. Durante la evaluación in situ realizada por el OEFA el 26 de abril de 2014 se observó un pozo inactivo, el cual presenta terraplén deteriorado y cuenta con acceso vehicular directo; asimismo, presenta casing de aproximadamente 6 pulgadas de diámetro que se encuentra corroído y sobresale 0,17 m aproximadamente sobre el nivel del suelo, dentro de una

cantina de aproximadamente 2 m de largo x 1,8 m de ancho x 0,3 m de profundidad, parcialmente cubierta de tierra.

Fotografía N° 1. Pozo L1744, presenta casing de aproximadamente 6 pulgadas de diámetro, cortado y corroído.

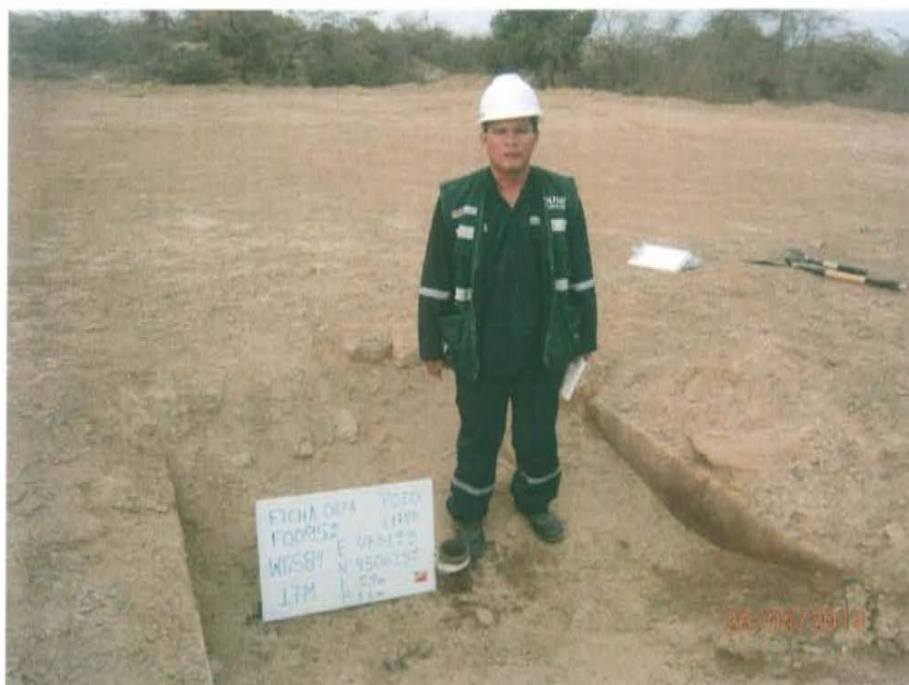
15. Cabe señalar que, de la revisión de la información proporcionada por OSINERGMIN (ver anexo 7) y lo observado durante la evaluación in situ, se puede afirmar que la estructura del pozo ha sido cortada, dado que en el registro fotográfico de la visita realizada por OSINERGMIN en el año 2010 se puede apreciar que el pozo contaba con cabezal y válvulas y actualmente el pozo carece de estos elementos, por lo que se encuentra abierto y expuesto al ambiente; sin embargo, no se percibió emisiones gaseosas provenientes del pozo ni se observó afloramiento superficial de líquidos (ver anexos 1, 2 y 3).

Fotografía N° 2. El pozo se encuentra dentro de una cantina de concreto parcialmente cubierta de tierra.

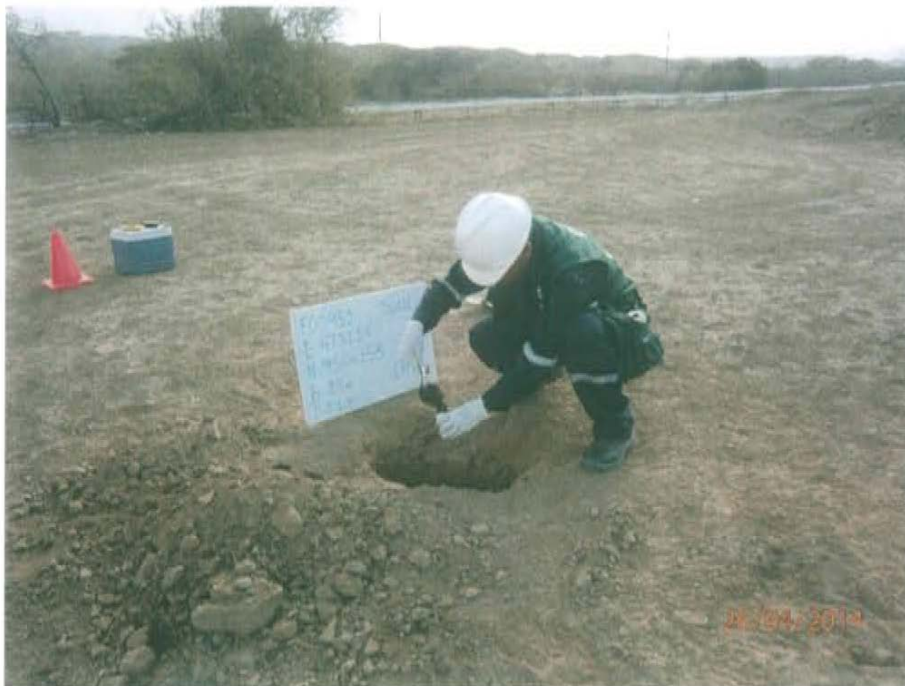
Fotografía N° 3. Toma de muestra de suelo en el punto F00952-SU01.

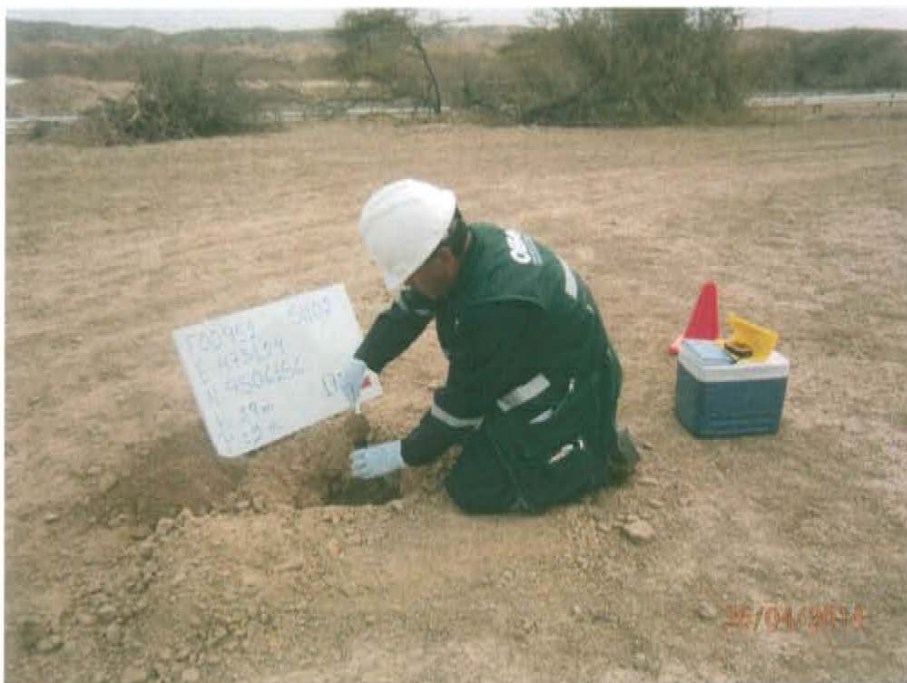
Fotografía N° 4. Toma de muestra de suelo en el punto F00952-SU02.

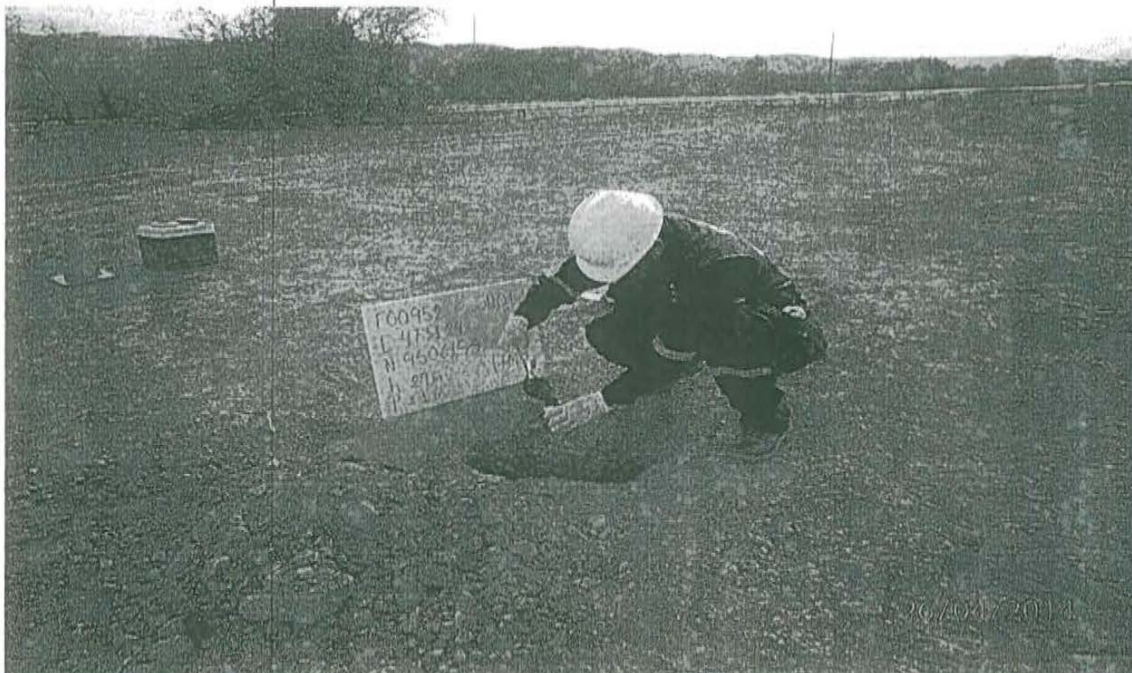
Fotografía N° 1. Toma de muestra de suelo en el punto F00952-SU01, aproximadamente a 3,0 m al Norte del Pozo L1744 y a una profundidad de 0,30 m a 0,35 m de la superficie del suelo.

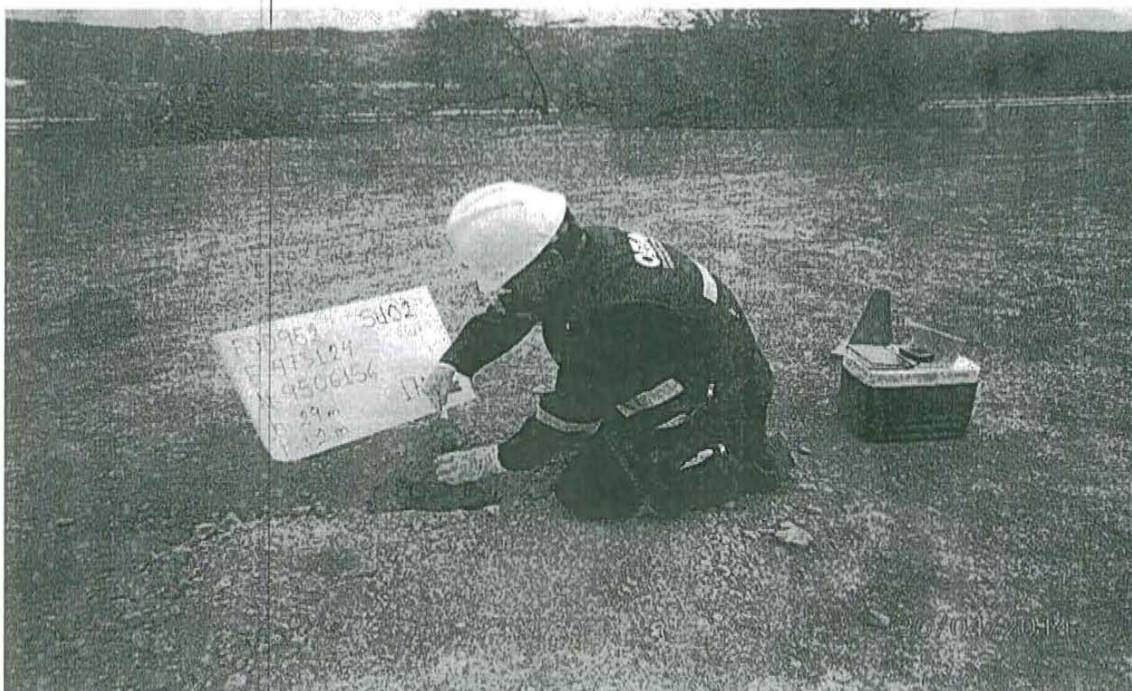
Fotografía N° 2. Toma de muestra de suelo en el punto F00952-SU02, aproximadamente a 6,0 m al Norte del Pozo L1744 y a una profundidad de 0,50 m a 0,60 m de la superficie del suelo.

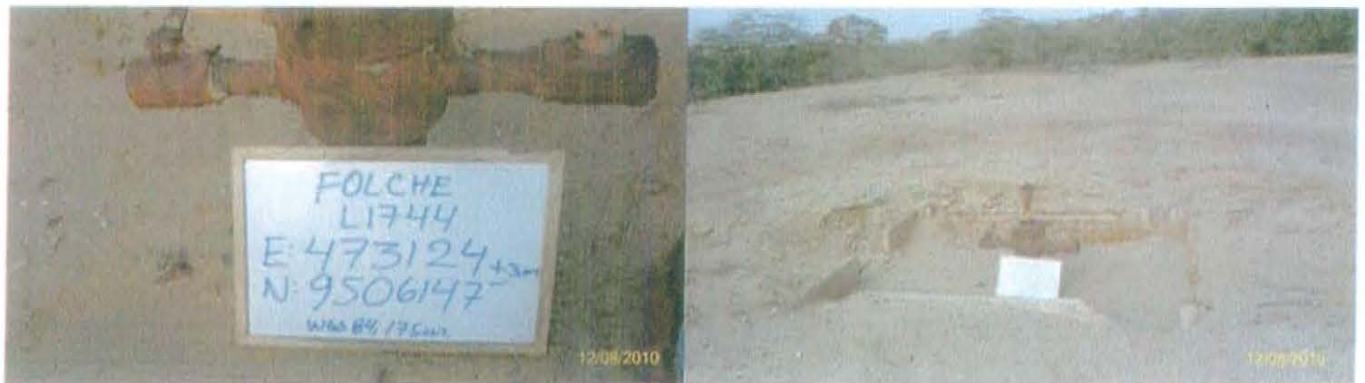
3. REGISTRO FOTOGRÁFICO

Se identificó el pozo (ATA). Se ubicó las coordenadas UTM en cantina con arena. Se puede apreciar casing con cabezal y válvulas, alrededor se aprecia suelo impregnado con hidrocarburos, no se percibe venteo o fluido dentro del casing, así como residuos sólidos circundantes al mismo (trozos de madera y bloques de concreto).

Inadecuado abandono del pozo
