INFORME N° 200 - 2014-OEFA/DE-SDCA-CIPASH

ASUNTO : Identificación de pasivo ambiental del subsector hidrocarburos con código de Ficha OEFA F01181, ubicado en el Lote I, en el distrito de La Brea de la provincia Talara del departamento de Piura.

III. IDENTIFICACIÓN DE PASIVO AMBIENTAL DEL SUBSECTOR HIDROCARBUROS CON CÓDIGO DE FICHA OEFA F01181

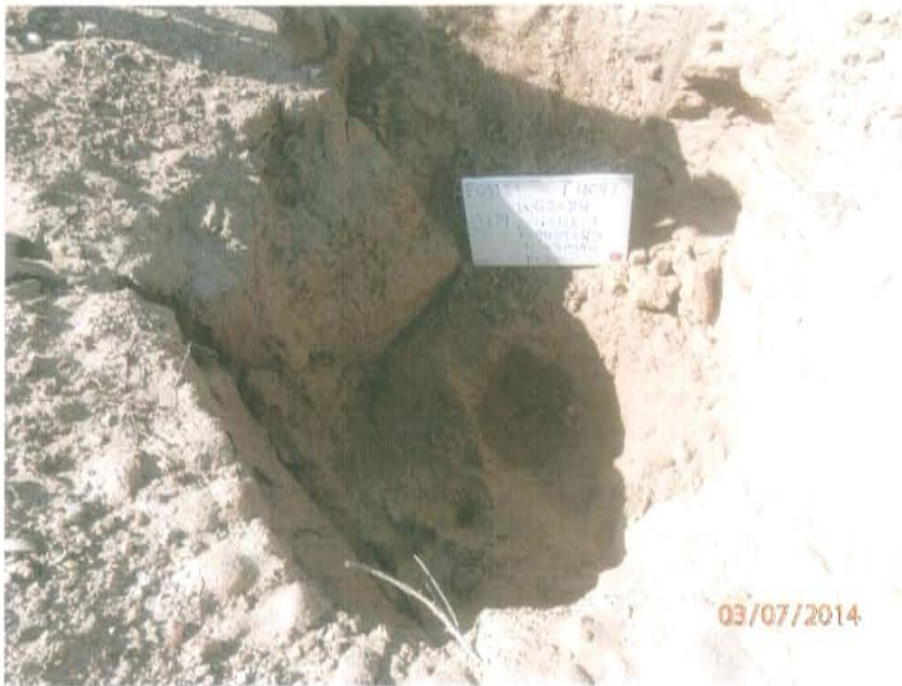
14. Durante la evaluación in situ realizada por el OEFA el 03 de Julio de 2014, se observó un pozo inactivo sin terraplén habilitado, ubicado a 5 m de una trocha carrozable; se observó el casing corroído dentro de un hoyo con dimensiones 1,30 m largo x 1,10 m ancho x 1,50 m de profundidad, dicho casing presentó 16 plg de diámetro cubierto con tierra, no se observó accesorio que garantice su hermetismo, por lo que se presume que se encuentra abierto al ambiente. Sin embargo, no se observó afloramiento de hidrocarburos ni emisiones desde el pozo (ver anexos 1, 2 y 3).

Fotografía N° 1 Pozo inactivo ubicado dentro de un hoyo de aproximadamente 1,4 m de profundidad.

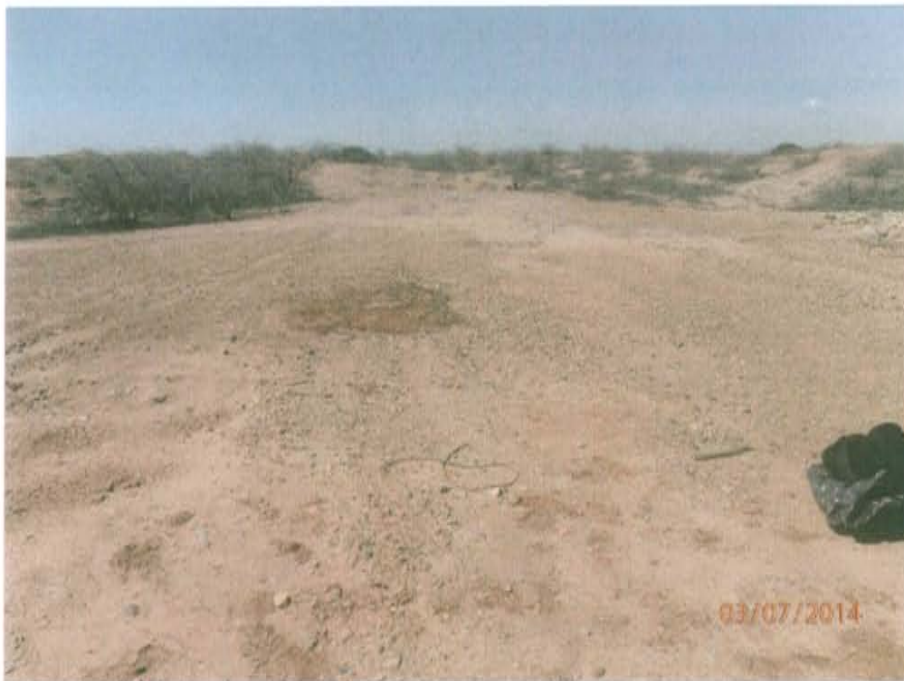
Fotografía N° 2 Pozo inactivo ubicado en una planicie rodeado por vegetación arbustiva.

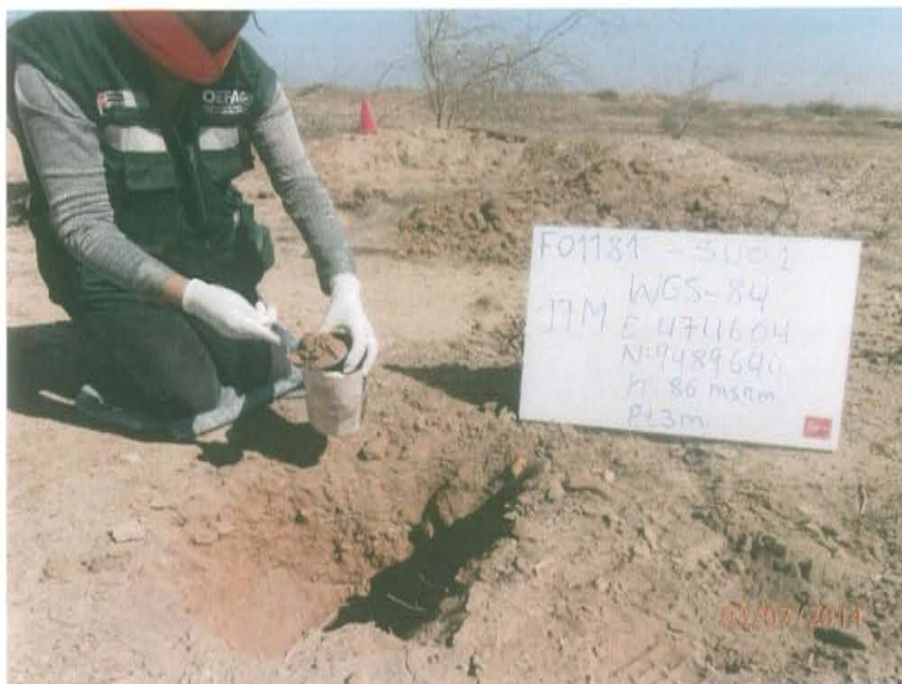
Fotografía N° 3. Punto de muestreo de suelo F01181-SU01, a 4 m del pozo y a una profundidad de 0,35 m de la superficie del suelo.

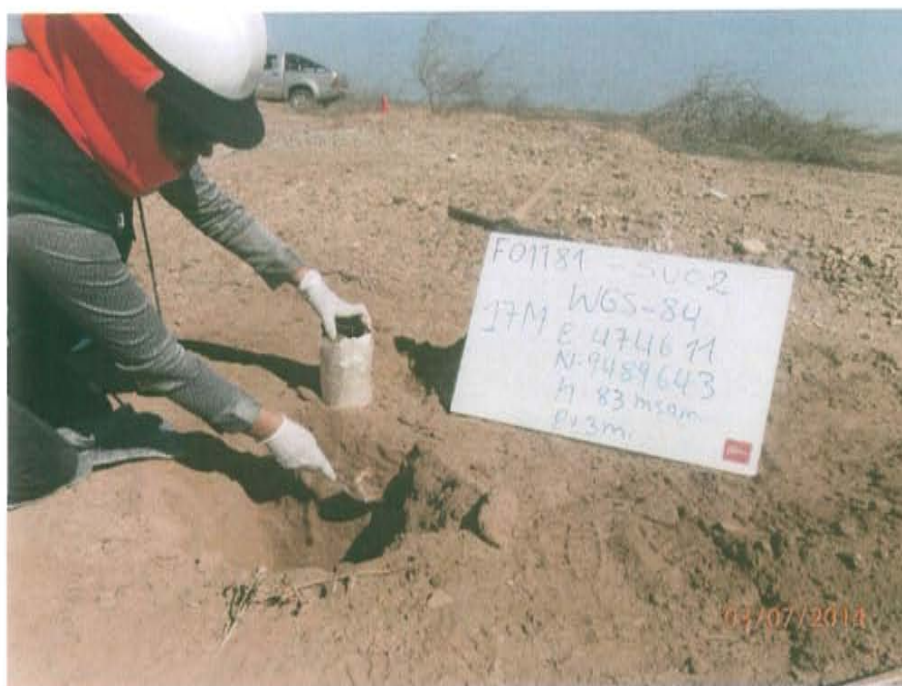
Fotografía N° 4. Punto de muestreo de suelo F01181-SU02, a 15 m del pozo y a una profundidad de 0,65 m de la superficie del suelo.

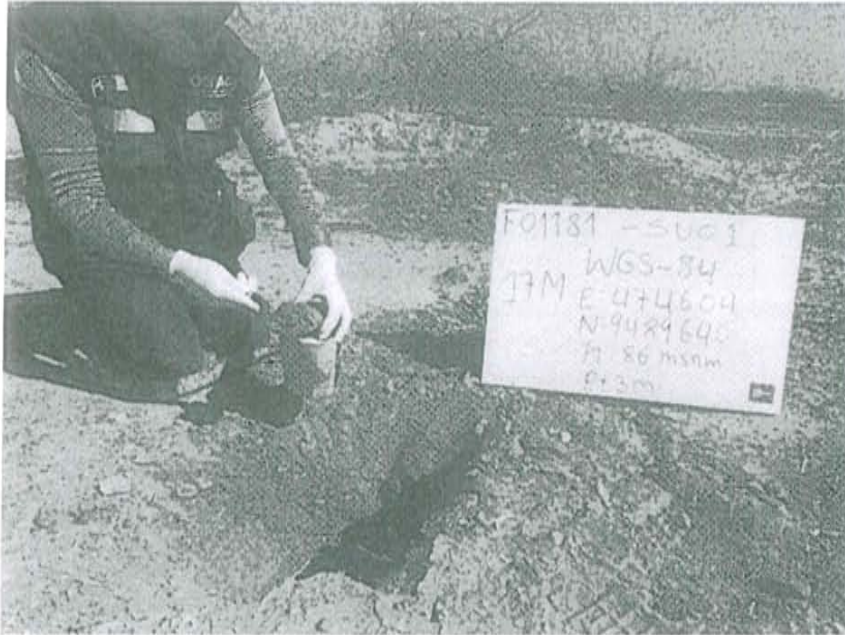
Fotografía N° 1. Toma de muestra de suelo en el punto F01181-SU01, ubicado a 4 m aproximadamente del Pozo T4097.

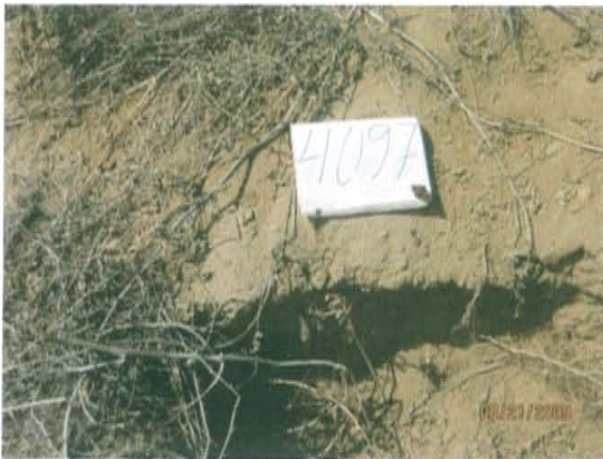
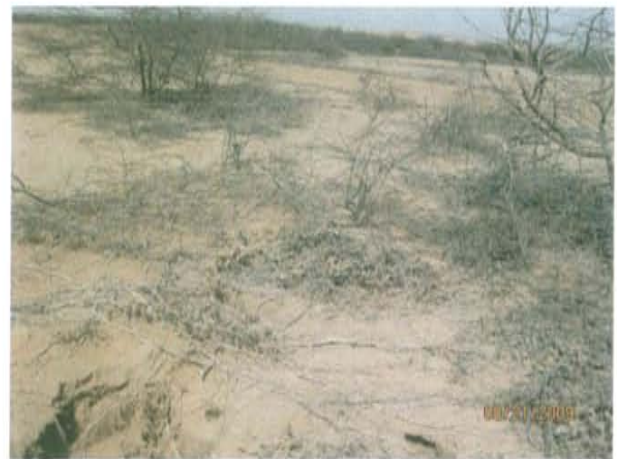
3. REGISTRO FOTOGRÁFICO

El pozo abierto contiene líquido y se emplaza bajo el nivel del suelo en un hoyo de tierra, se encuentra en una planicie con vegetación y no tiene acceso carretero, fue identificado como pasivo DPA en el Informe Final de PERUPETRO S.A., mantiene su condición.

Por antigua actividad de exploración de hidrocarburos
