INFORME N° 263 - 2014-OEFA/DE-SDCA-CIPASH

ASUNTO : Identificación de pasivo ambiental del subsector hidrocarburos con código de Ficha OEFA F01438, ubicado en el Lote VII/VI (ex Lote VII), en el distrito de La Brea de la provincia Talara del departamento de Piura.

III. IDENTIFICACIÓN DE PASIVO AMBIENTAL DEL SUBSECTOR HIDROCARBUROS CON CÓDIGO DE FICHA OEFA F01438

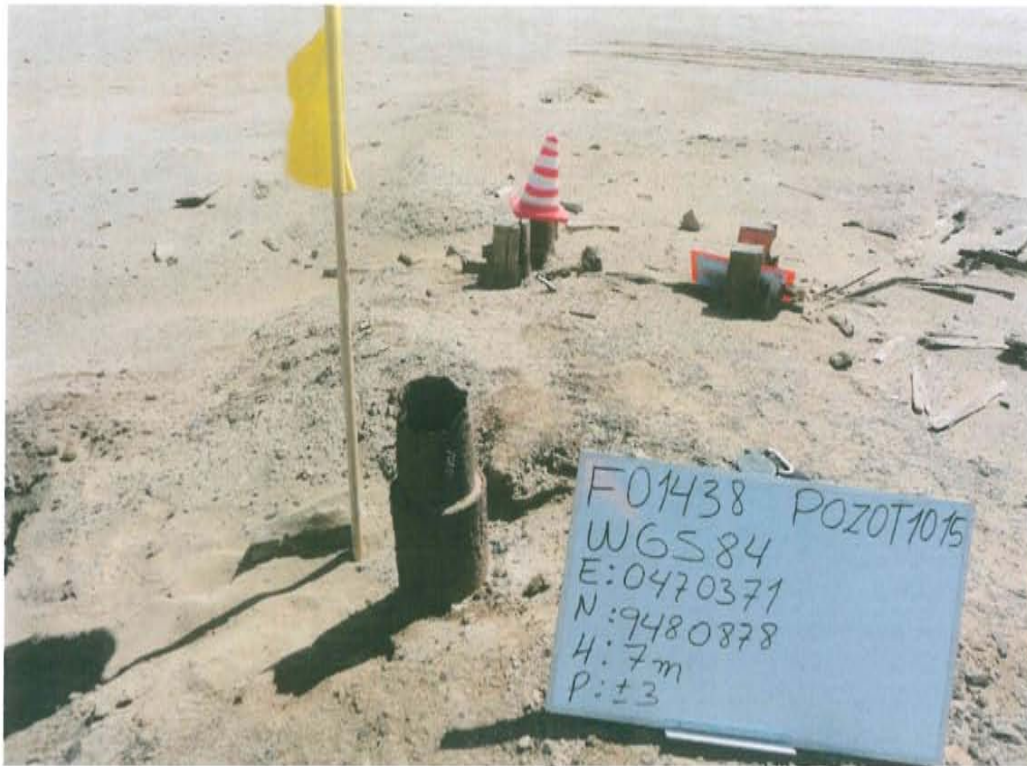
Fotografía N° 1. Pozo mal abandonado perteneciente a la ficha F01438 en el que visualiza una zona con presencia de hidrocarburo alrededor del pozo.

14. Durante la evaluación in situ realizada por el OEFA el 3 de julio de 2014, se observó un pozo inactivo que no presentaba señales ni cercos de prevención, que no contaba con terraplén habilitado pero sí con acceso vehicular por carretera afirmada carrozable a 200 m de la ubicación del pozo. Por otro lado, se observó un casing (tubería de revestimiento) corroído que sobresalía 0,4 m sobre la superficie del suelo y que se encontraba abierto y expuesto al ambiente. Se percibe suelo con presencia de hidrocarburo en el suelo arenoso alrededor del pozo, no se observó afloramiento de fluidos desde el pozo y se visualizaron restos medianos de madera así como restos de material de relleno acumulado alrededor del pozo.

16. En ese sentido, de la revisión documentaria y evaluación in situ se tiene que el pozo se encuentra mal abandonado, toda vez que no se encuentra herméticamente cerrado ni en condiciones seguras para el abandono, conforme se establece el Artículo 2° del Decreto Supremo N° 032-2004-EM - Reglamento de las Actividades de Exploración y Explotación de Hidrocarburos⁶.

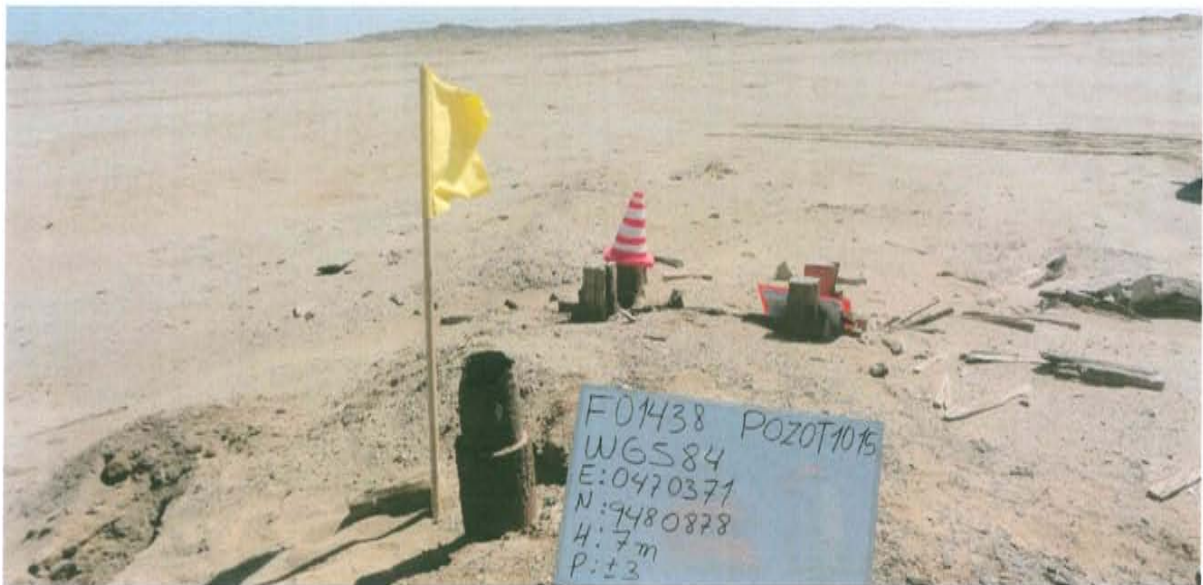
Fotografía N° 2. Vista panorámica de pozo T1015 en el que se aprecia una extensa zona de planicie.

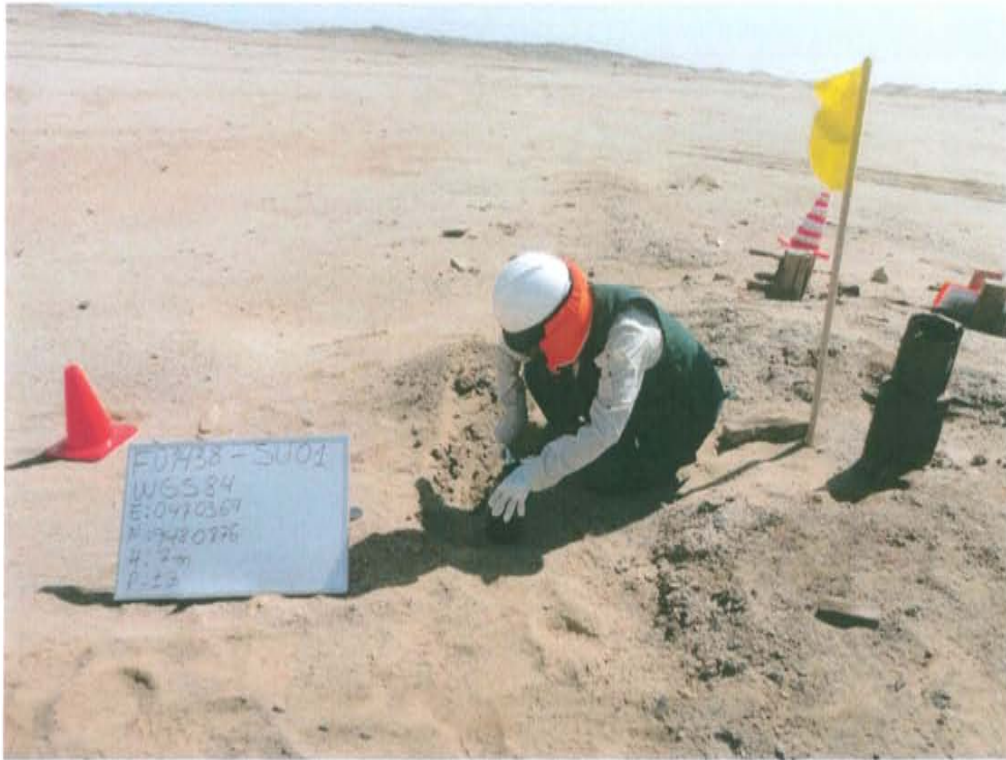
Fotografía N° 3. Toma de muestra de suelo en el punto F01438-SU01 realizado a 1,5 m al Suroeste del pozo.

17. Producto del recorrido y exploración del área circundante al pozo, se ubicaron dos (2) puntos para la recolección de igual número de muestras puntuales de suelo para su correspondiente análisis en un laboratorio acreditado por INDECOPI. Para la toma de muestra se siguieron los criterios establecidos en la Guía para Muestreo de Suelos en el marco del Decreto Supremo N° 002-2013-MINAM, Estándares de Calidad Ambiental (ECA) para suelo, aprobado con R.M. N° 085-2014-MINAM - Ministerio del Ambiente.
18. La descripción y ubicación de los puntos de muestreo de suelo; así como, los parámetros analizados en laboratorio se detallan en la Tabla 1 (ver anexo 4).

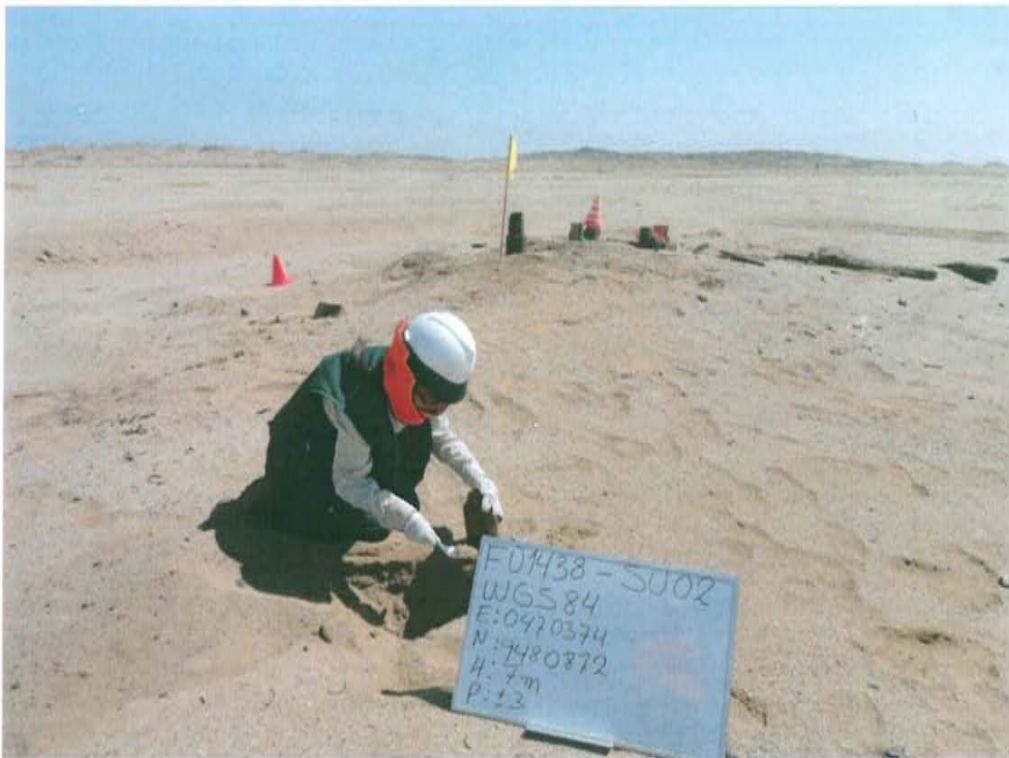
Fotografía N° 4. Recojo de la segunda muestra de suelo F01438-SU02 en área donde se presume la presencia de residuos de hidrocarburo.

20. Los resultados obtenidos muestran la presencia de hidrocarburos en el suelo, correspondiente a la Fracción de hidrocarburos F2 y Fracción de hidrocarburos F3 de las muestras F01438-SU01 y F01438-SU02; sin embargo, sus concentraciones no superan el ECA⁷ para Suelo de uso agrícola, por lo que la estimación del nivel de riesgo se

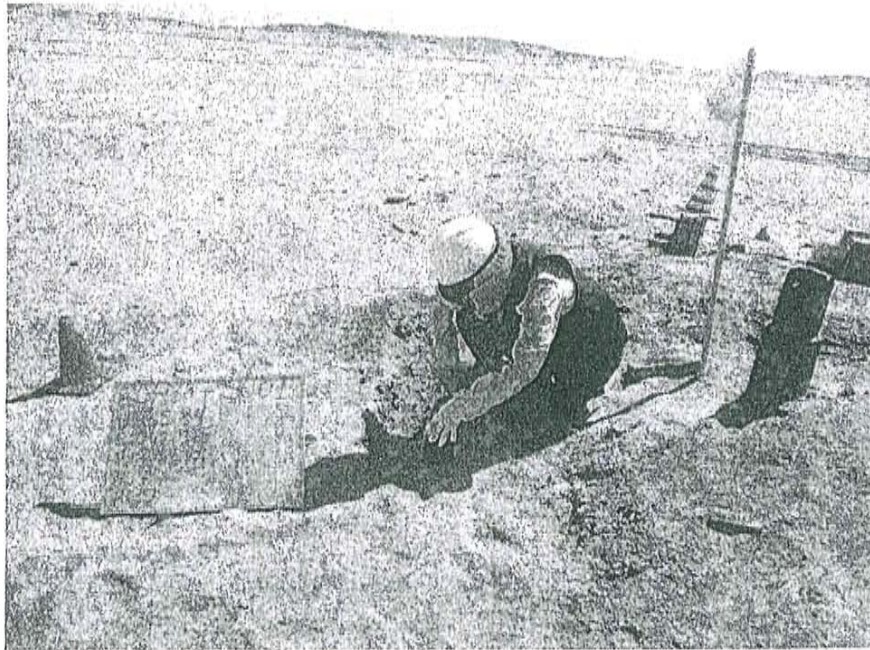
Fotografía N° 1. Toma de muestra de suelo en el punto F01438-SU01, ubicado a 1,5 m aproximadamente al suroeste del Pozo T1015.

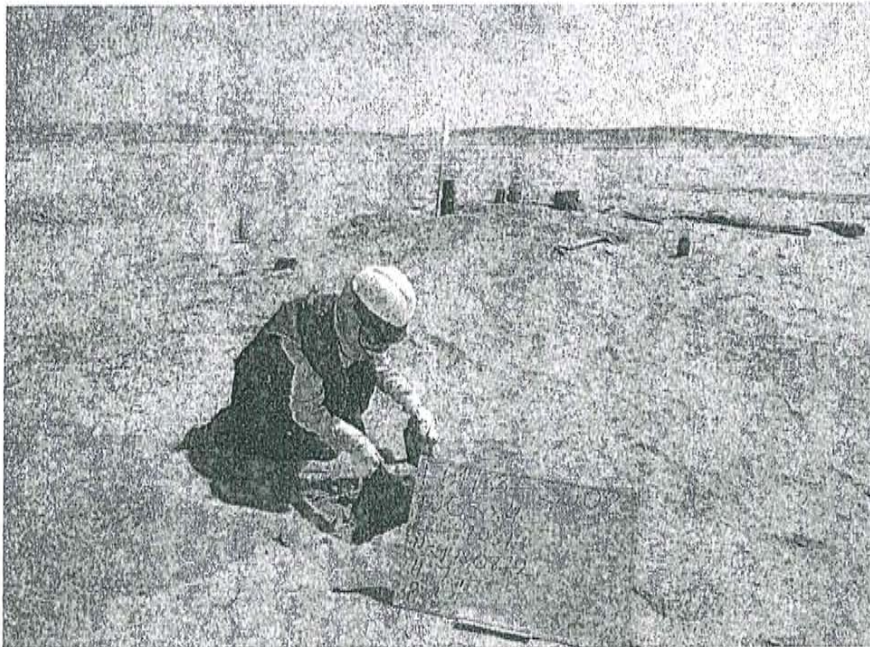
Fotografía N° 2. Toma de muestra de suelo en el punto F01438-SU02, ubicado a 3 m aproximadamente al sur del Pozo T1015.

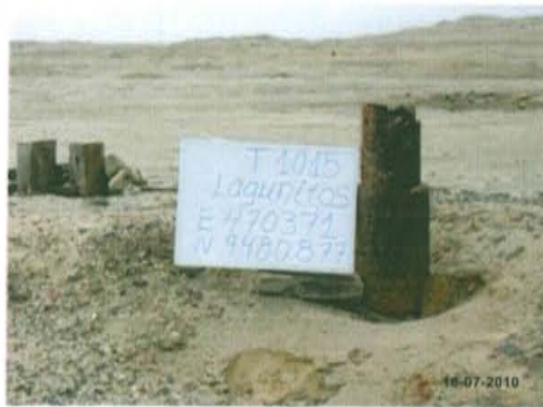
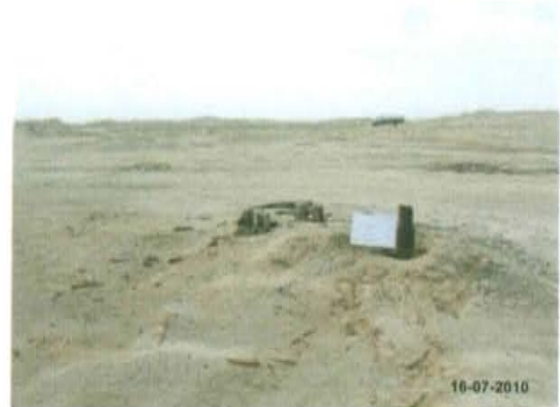
3. REGISTRO FOTOGRÁFICO

Descripción del Aspecto Social: No se visualizó Indicios de presencia de pobladores para extracción de Hidrocarburo.

Inadecuado abandono del pozo
