**INFORME N° 09 - 2015-OEFA/DE-SDCA-CIPASH**

ASUNTO : Identificación de pasivo ambiental del subsector hidrocarburos con código de Ficha OEFA F00233, ubicado en el Lote VII/VI (ex Lote VII), en el distrito de La Brea de la provincia Talara del departamento de Piura.

### III. IDENTIFICACIÓN DE PASIVO AMBIENTAL DEL SUBSECTOR HIDROCARBUROS CON CÓDIGO DE FICHA OEFA F00233

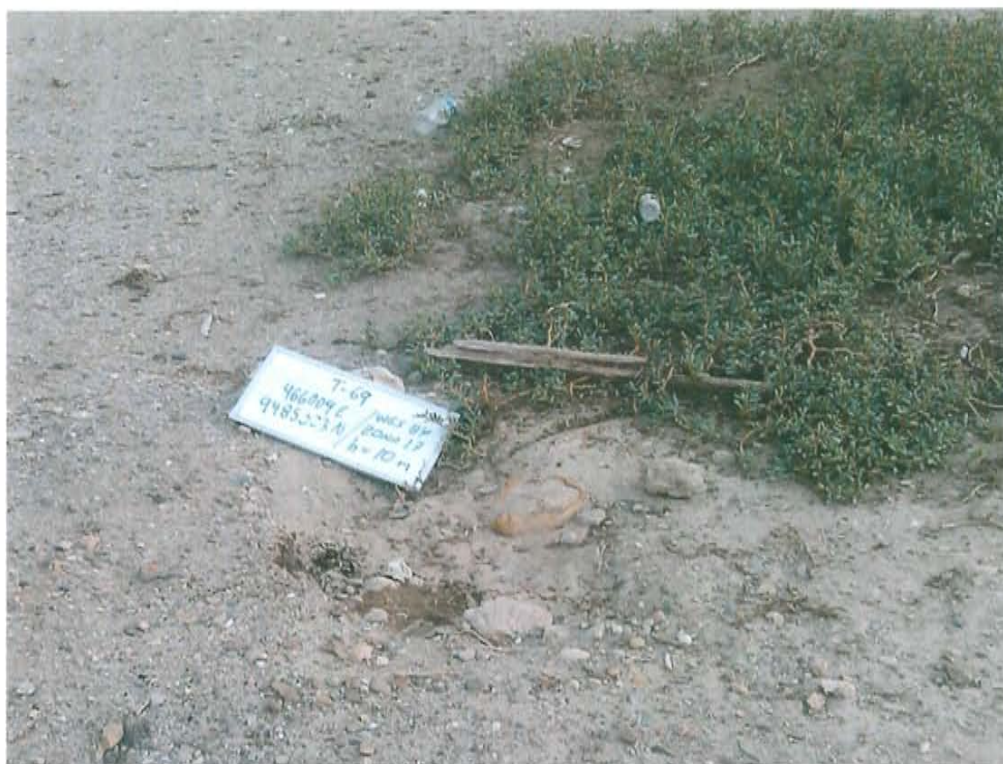
14. Durante la evaluación in situ realizada por el OEFA el 03 de abril de 2013, se observó un pozo inactivo que no presentaba señales ni cercos de prevención, no contaba con terraplén habilitado pero sí con acceso vehicular hasta la ubicación del pozo. Asimismo, se observó un casing (tubería de revestimiento) oxidado que se encontraba al nivel de la superficie con presencia de una capa de suelo en su interior. El pozo no contaba con brida, válvulas o cabezal. No se observaron afloramientos de fluidos desde el pozo; sin embargo se percibieron olores a hidrocarburos procedentes del pozo por lo que se realizó la medición de las emisiones gaseosas fugitivas evidenciándose la presencia de compuestos orgánicos volátiles (ver anexos 1, 2 y 3).

Fotografía N° 1. Identificación del pozo inactivo con código PERUPETRO T\_\_69.  
Presenta casing sin válvulas o cabezal.

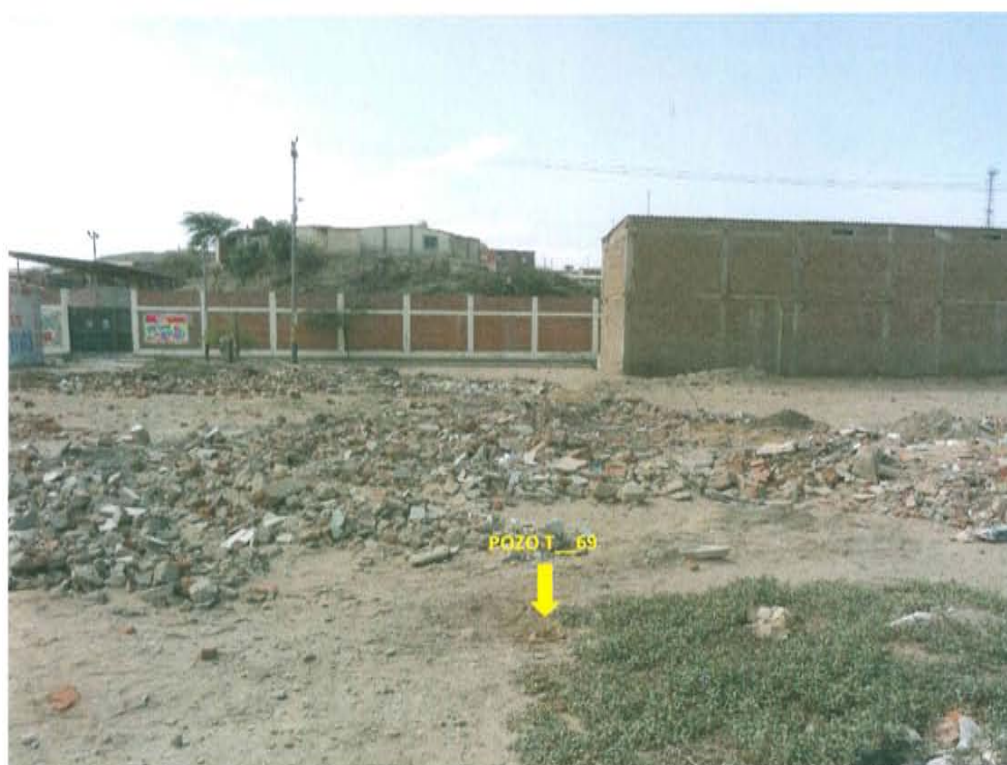
13. El área evaluada se encuentra dentro de la localidad de Negritos, corresponde a un descampado que presenta una topografía plana, de escasa vegetación propia de la zona. Existe presencia de viviendas a 30 m y el mar se encuentra a 120 m.

Fotografía N° 2. Vista del área circundante del pozo inactivo T\_\_69.

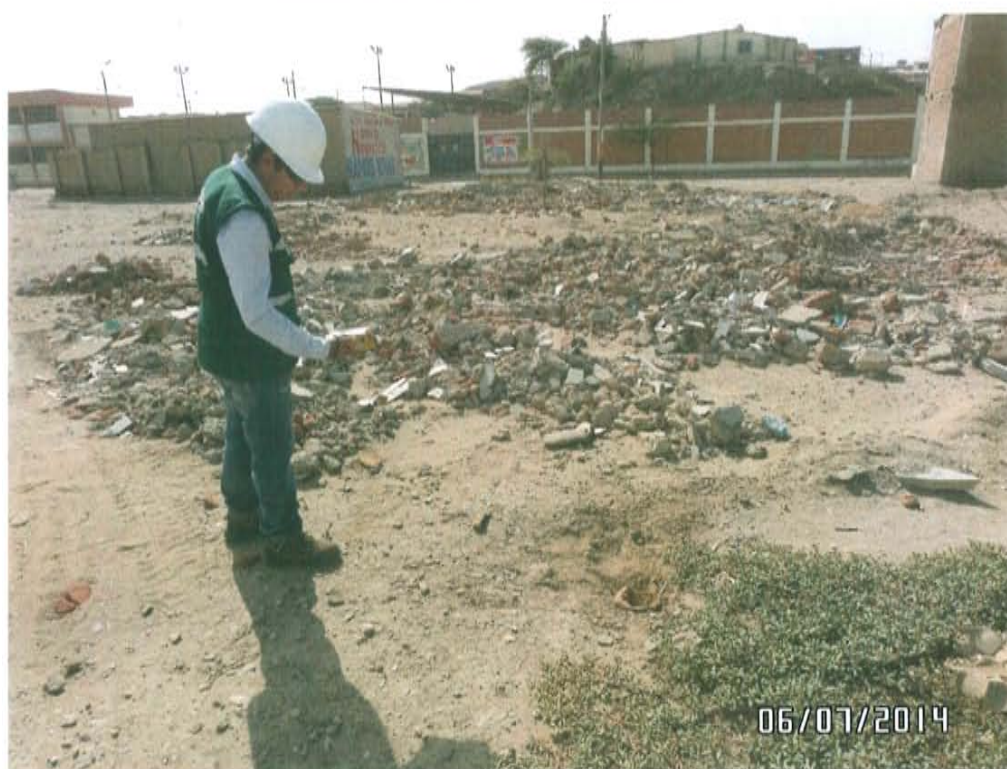
23. Los resultados obtenidos en los alrededores a la ubicación del pozo (F00233-VA01) muestran que no se detectó la presencia de COVs y H<sub>2</sub>S; asimismo, los valores para el Límite Inferior de Explosividad (LEL) fue 0% y los niveles de oxígeno en esta área fueron los normales (20,9%), por lo que no se tiene peligro de inflamabilidad.
24. Cabe señalar que no se realizó la toma de muestras de suelo, en vista de que no se observó a nivel superficial afloramiento de hidrocarburos y ni suelo impregnado con hidrocarburo, por lo que la estimación del nivel de riesgo se realizará en función a la estructura del pozo mal abandonado y tomando de manera referencial los registros de las mediciones del equipo detector de gases realizados en las emisiones gaseosas fugitivas tomadas en la fuente de emisión.

Fotografía N° 3. Medición en el punto F00233-VA01, ubicado a 1 m de distancia en los alrededores del pozo.

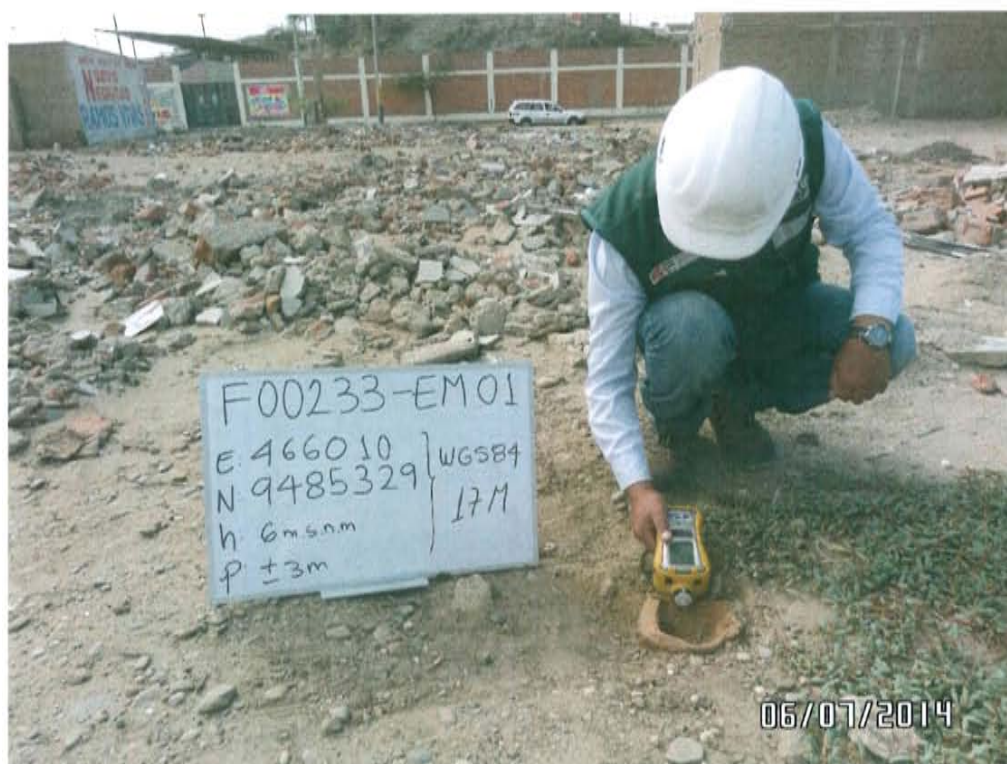
21. En vista que el monitoreo tuvo por finalidad detectar gases asociados a la presencia del pozo, los valores obtenidos por el equipo detector de gases son considerados referenciales.
22. Los resultados obtenidos en boca de pozo (F00233-EM01) muestran la presencia de COVs y que el Límite Inferior de Explosividad (LEL) presenta valores de 0%, evidenciando que las emisiones gaseosas fugitivas provenientes del pozo están compuestas por una mezcla de gases que no poseen características inflamables. Las concentraciones de H<sub>2</sub>S, no son consideradas relevantes en esta composición de gases pues no fueron detectadas.

Fotografía N° 4. Medición en el punto F00233-EM01, ubicado en la fuente de emisión en boca del Pozo T\_\_69.

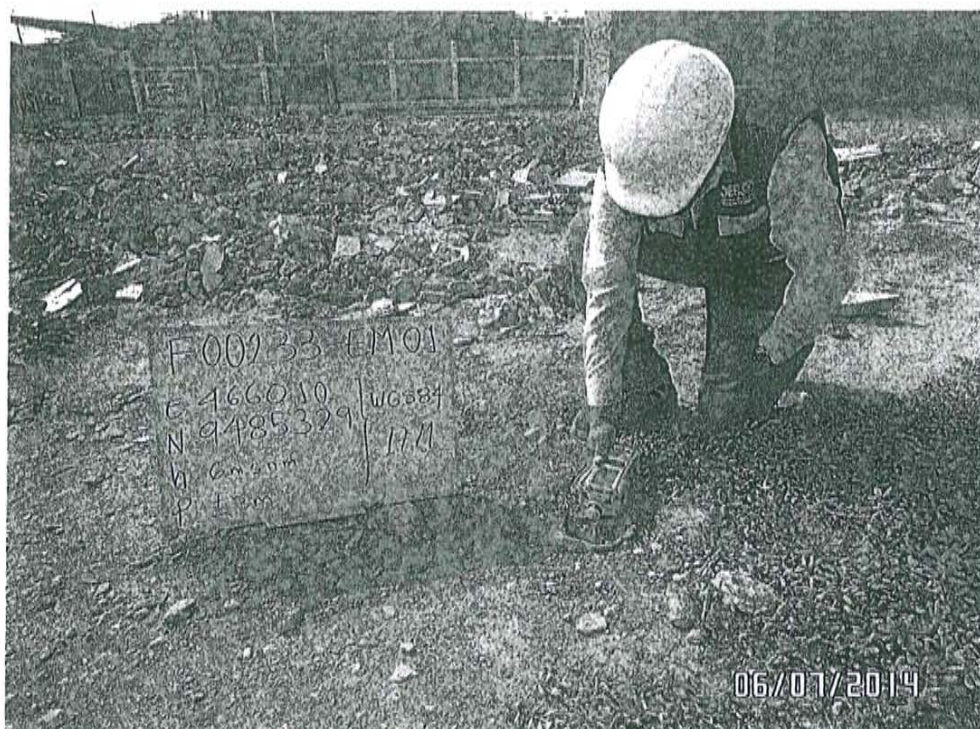
Fotografía N° 1. Medición en el punto F00233-EM01, ubicado en la fuente de emisión en boca del Pozo T\_\_69.

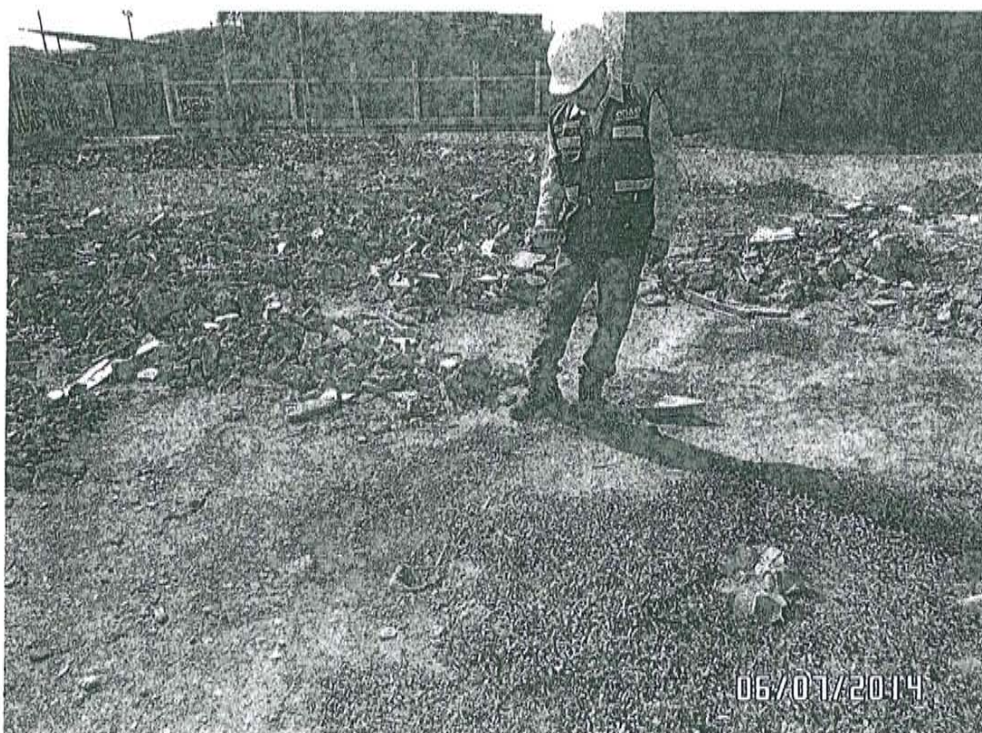
Fotografía N° 2. Mediciones en el F00233-VA01, se realizó en un recorrido en el área circundante alrededor del Pozo T\_\_69 en un radio de 1 m, con una duración de 10 minutos.

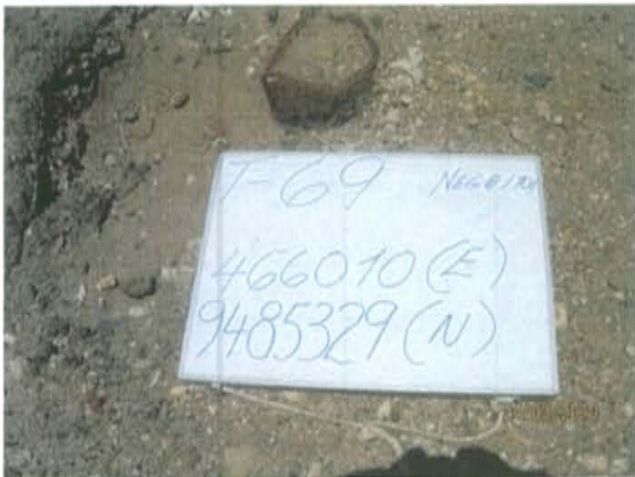
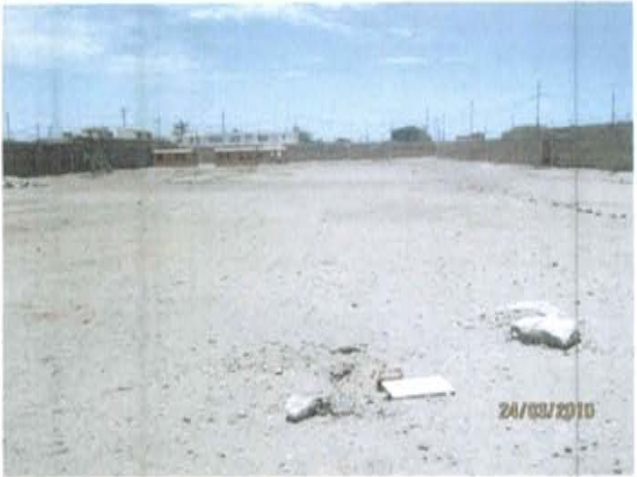
| Pozo inactivo está representado por una casing de 5 3/8" en un pequeño hoyo de arenasy posee su plataforma conservada. Fue tipificado por Perúpetro el 2002 como un pozo APA. | | | |
