"Año de la Promoción de la Industria Responsable y del Compromiso Climático"
"Decenio de las Personas con Discapacidad en el Perú"

INFORME N° 365 - 2014-OEFA/DE-SDCA-CIPASH

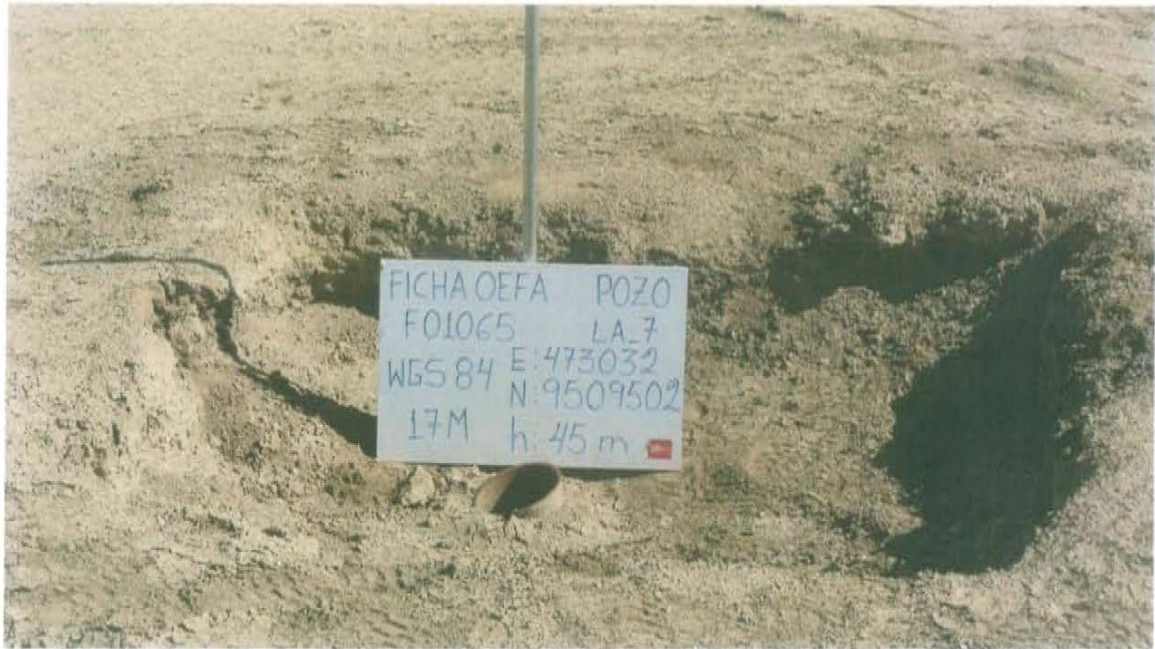
Fotografía N° 1. Pozo LA__7, presenta casing de aproximadamente 6 pulgadas de diámetro cortado y corroído.

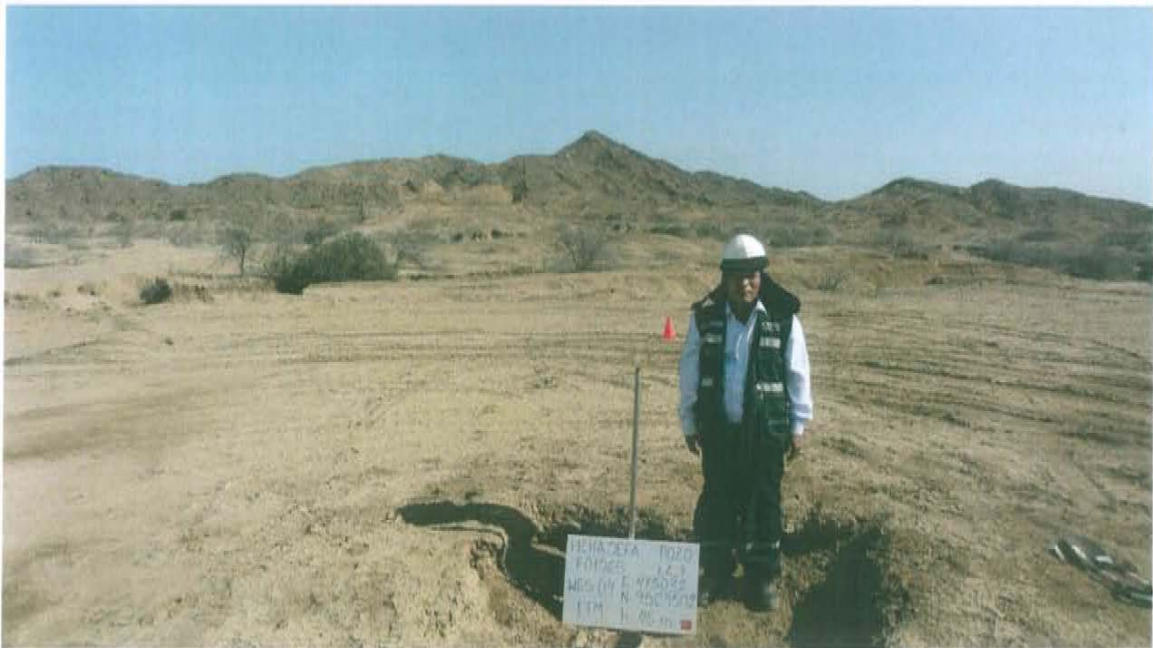
Fotografía N° 2. Vista de la ubicación del pozo, el área presenta un paisaje caracterizado por planicies y superficies depresionadas.
